INFORME DE AUDITORIA AMBIENTAL

Obra C/133 – Contrato 14/02/2022 y Ampliación
05/07/2022.

*“Nuevo trazado de Ruta 20, tramo arroyo Rolón –
progresiva 138K560”.*

Fecha informe: 29/02/2024

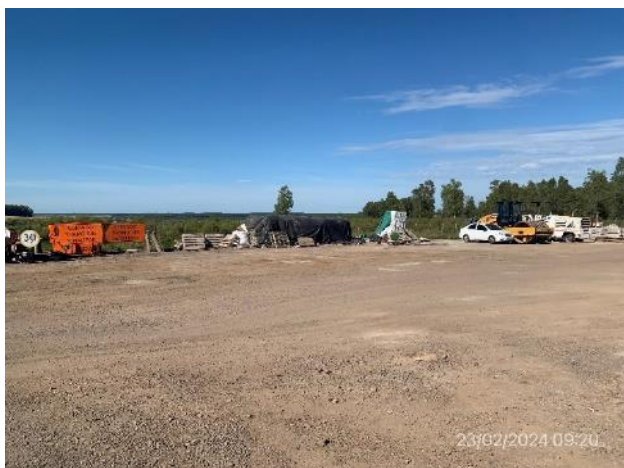
Foto 12.1-1, P05. Obrador y planta asfáltica de Meliter SA. Ruta 20, progresiva 123K600 a (-).

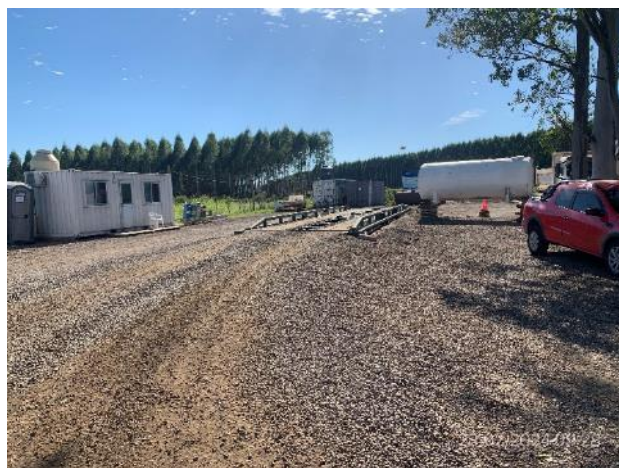
En general, este predio de obrador y planta asfáltica cuenta con instalaciones correctas para una gestión ambiental apropiada, y el orden y limpieza son adecuados. Sin embargo, pudo evidenciarse que al momento de la auditoría había dos cisternas de emulsión asfáltica estacionadas en una zona del obrador sin las características apropiadas para tal fin, por no contar con impermeabilización de la superficie ni envallados perimetrales. Por otra parte, pudo evidenciarse también que el obrador se extendió por fuera de la zona inicial, avanzando hacia un camino vecinal, sin que haya evidencia de las correspondientes autorizaciones para ello. Se retoman estos comentarios en el apartado 7.2. El mismo cuenta con contenedores desmontables acondicionados para batería de baños con depósito impermeable para aguas servidas, comedor y zona de resguardo del personal, oficinas administrativas, pañol, laboratorio de suelos y asfaltos, almacenamiento de productos químicos. Cuenta además con explanadas dispuestas como zona de maniobras, estacionamiento de maquinaria y acopio de áridos para la producción de mezcla asfáltica.

Foto 12.1-2, P05. Obrador, explanada de maniobras en condiciones apropiadas de orden y limpieza.

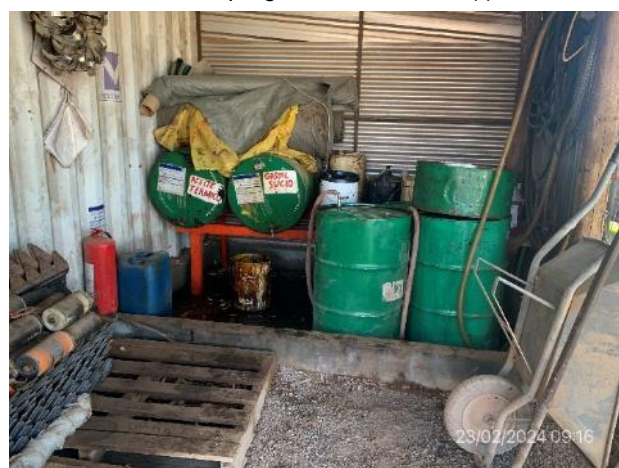
Foto 12.1-3, P05. Obrador. Acopio de lubricantes en local techado.

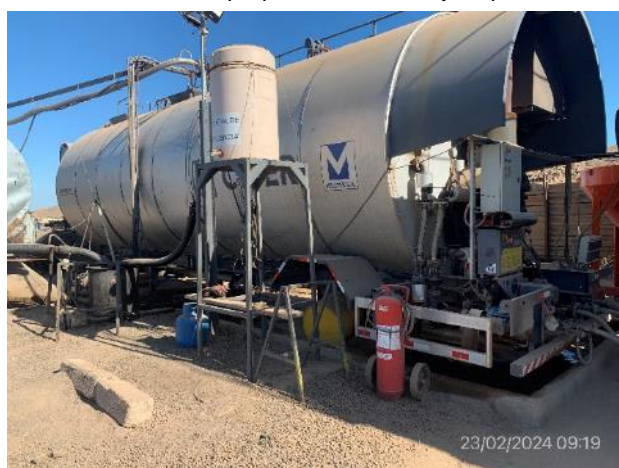
Foto 12.1-4, P05. Planta asfáltica. Envolvado perimetral correcto.

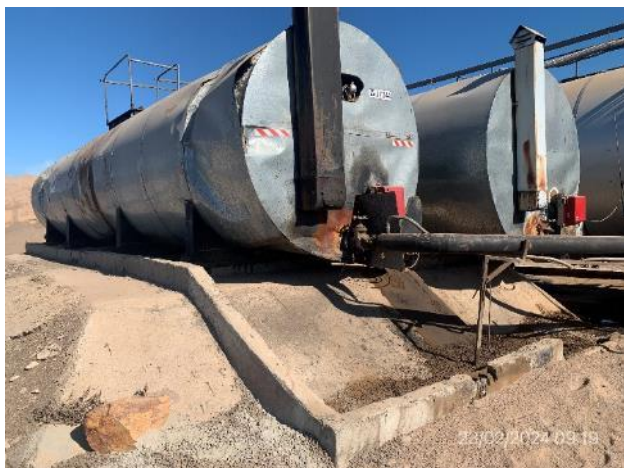
Foto 12.1-5, P05. Planta asfáltica, cisternas fijas elevadas con envolvado perimetral correcto.

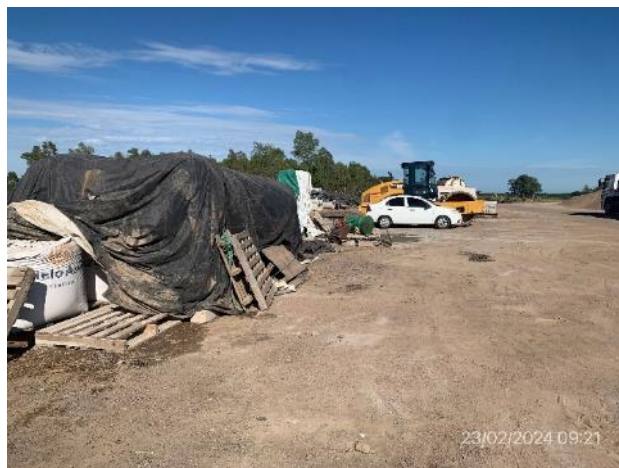
Ref.	Descripción	Requisito
02	El obrador y planta asfáltica de Meliter SA se extendieron por fuera de la faja pública de Ruta 20, invadiendo un Camino Vecinal. No hay evidencia de que esta extensión de área cuente con las aprobaciones correspondientes.	Apartado 5.1 del MAV 2015
Tipo de NC: 2		Código del hallazgo: PF – 7
Evidencia: Ausencia de documentación. Foto 12.1-6.

Foto 12.1-6, P05. Obrador, segunda explanada de acopio y estacionamiento extendida hacia camino vecinal.

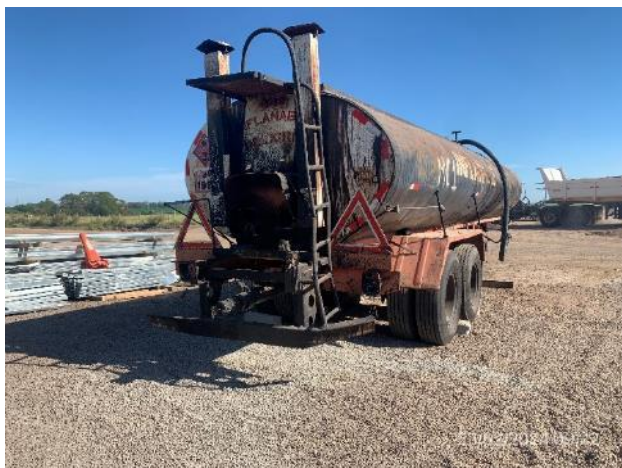
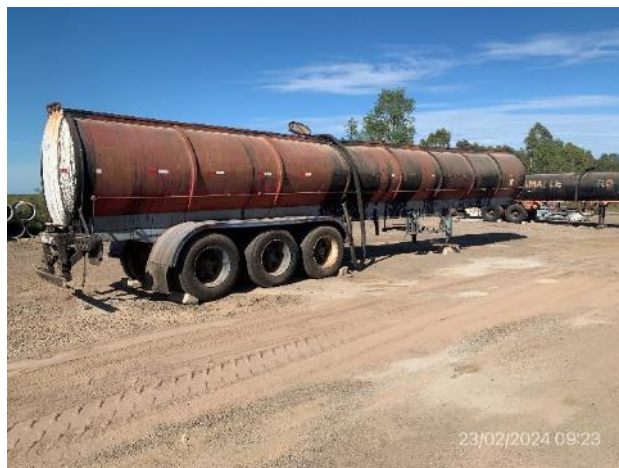
Ref.	Descripción	Requisito
01	En el obrador principal y planta asfáltica de Ruta 20, progresiva 123K600 a (-), se estacionaron dos cisternas de emulsión asfáltica en una explanada sin las características apropiadas según lo descrito en el PGA de la obra.	Apartado 6.1 del MAV 2015
Tipo de NC: 2		Código del hallazgo: PEL – 6
Evidencia: Foto 12.1-7, Foto 12.1-8.

Foto 12.1-7, P05. Obrador, cisterna estacionada en zona inapropiada por no contar con elementos previstos en el PGA para la prevención de derrames.

Foto 12.1-8, P05. Obrador, segunda cisterna estacionada en zona inapropiada por no contar con elementos previstos en el PGA para la prevención de derrames.

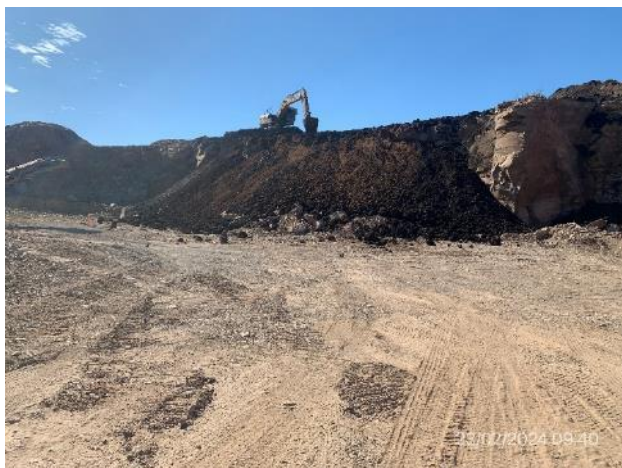
Foto 12.1-9, P06. Cantera de basalto. Padrón N° 4379, 10ª Sección Catastral de Río Negro. Ruta 4 progresiva 284.500 a (+).

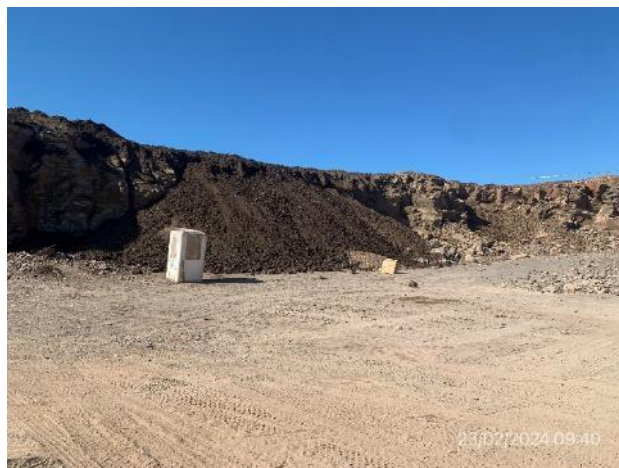
En esta cantera, se pudo comprobar que las tareas extractivas culminaron y solamente se encuentra en funcionamiento el tren de trituración. Respecto de esa cantera, algunas tareas de remediación ambiental ya comenzaron. Al momento de la auditoría se comprobó que había maquinaria realizando el suavizado de taludes con material de destape.

Foto 12.1-10, P06. Cantera de basalto, tareas extractivas finalizadas.

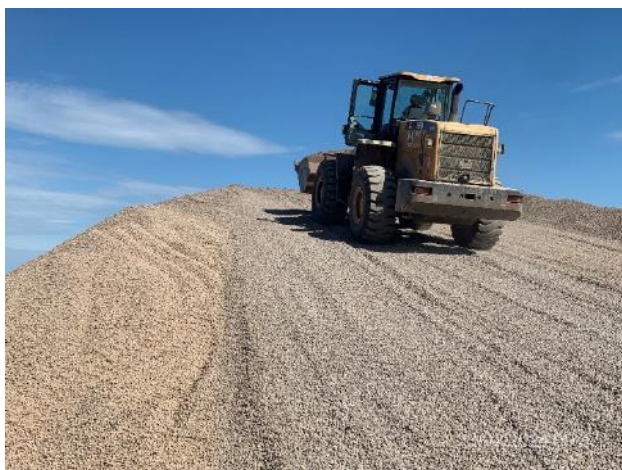
Foto 12.1-11, P06. Cantera de basalto, tareas extractivas finalizadas. Acopio de áridos triturados.

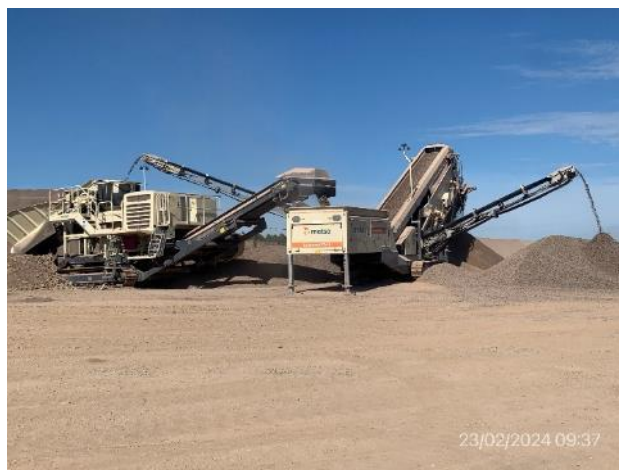
Foto 12.1-12, P06. Cantera de basalto, tirturación de áridos en proceso.

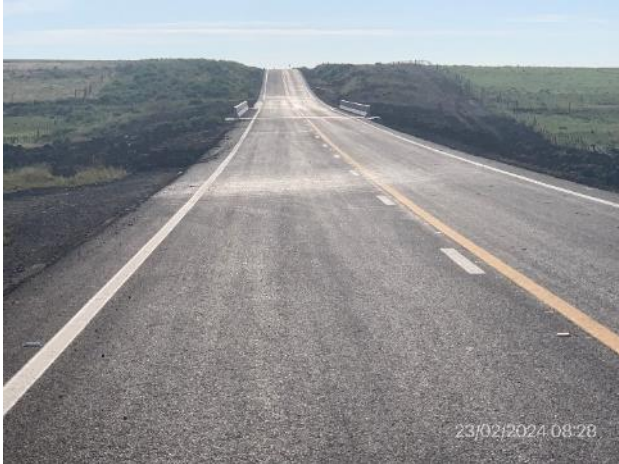
Foto 12.2-1, P01. Inicio de tramo. Ruta 20, Cabecera Este de puente sobre A° Rolón.

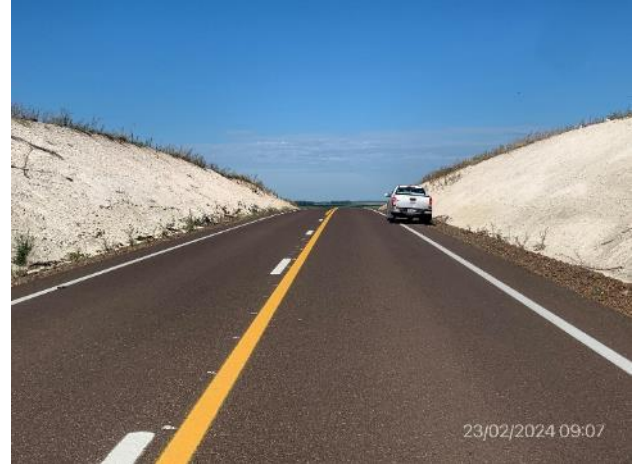
En el frente de obras se pudo constatar que la carpeta de rodadura está terminada, aunque aún quedan sectores donde el DDO indicó que faltan trabajos en la faja pública de la Ruta 20. Asimismo, se evidenció que en muchos sectores de la faja pública hay extensas áreas de taludes y contrataludes con importantes signos de erosión, donde el empastado vegetal previsto en el PRA del contrato aún no se ejecutó. Se retoma este comentario en el apartado 7.2

Foto 12.2-2, Ruta 20. Tramo de talud expuesto a erosión por faltante de cubierta vegetal.

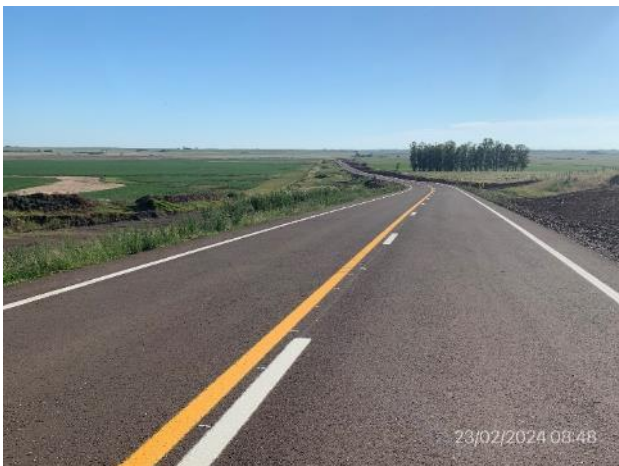
Foto 12.2-3, Ruta 20. Tareas terminadas, nueva carpeta de rodadura ejecutada.

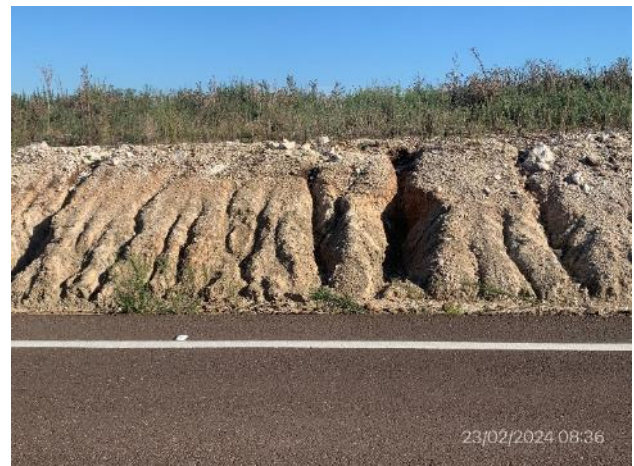
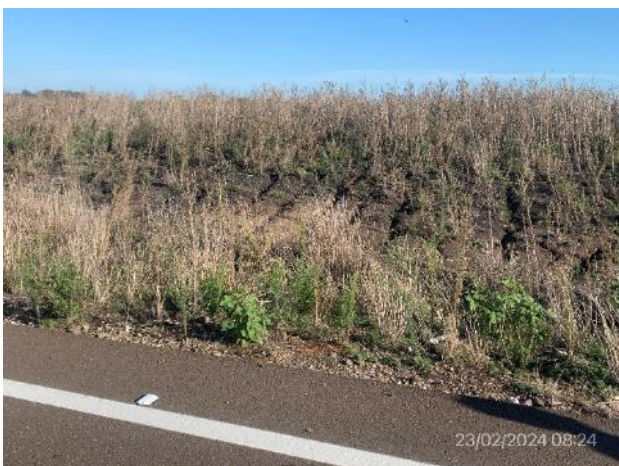
Ref.	Descripción	Requisito
03	En varios sectores del trazado de la obra se comprobó que los taludes y contrataludes de las cunetas y terraplenes están erosionados y sin cobertura vegetal. Asimismo, aún quedan sectores donde el DDO indicó que faltan más trabajos en la faja pública de Ruta 20.	Apartado 5.4 del MAV 2015
Tipo de NC: 2		Código del hallazgo: PF – 10
Evidencia: Foto 12.2-4, Foto 12.2-5

Foto 12.2-4, Ruta 20. Tramo de talud erosionado. No hay cobertura vegetal.

Foto 12.2-5, Ruta 20. Tramo de talud erosionado. Cobertura vegetal incompleta.

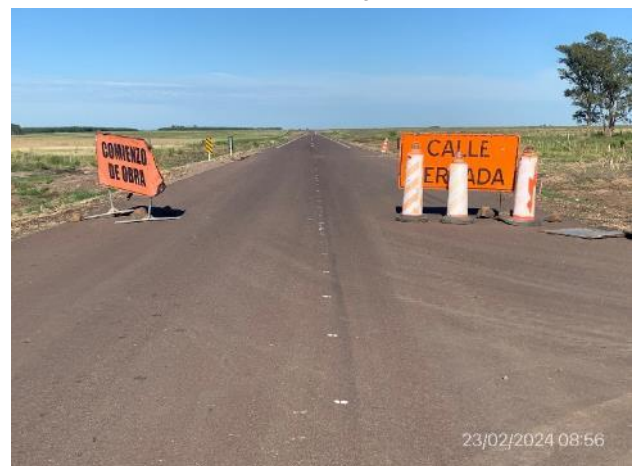
Foto 12.2-6, P02. Fin de tramo. Ruta 20 progresiva 138K560.

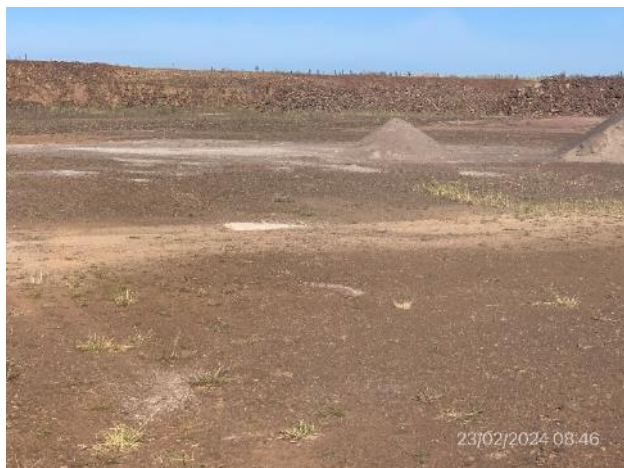
Según el Exp. 2022/36001/4803 del 05/07/2022, la cantera ubicada en el padrón N°6551 de la 10ª Sección Catastral de Río Negro, 50.000 m³ de balasto y piedra partida por un plazo de 2 años. En esta cantera, las tareas de recuperación ambiental se realizaron de acuerdo al PRA de la obra, aunque no hay evidencia de que se hayan iniciado ante DINACEA los trámites del cierre de la misma. Se retoma este comentario en el apartado 0.

Foto 12.2-7, P04. Cantera de Tosca. padrón N°6551 de la 10ª Sección Catastral de Rio Negro, "Los Mimbres". Ruta 20, progresiva 136K800 a (-).

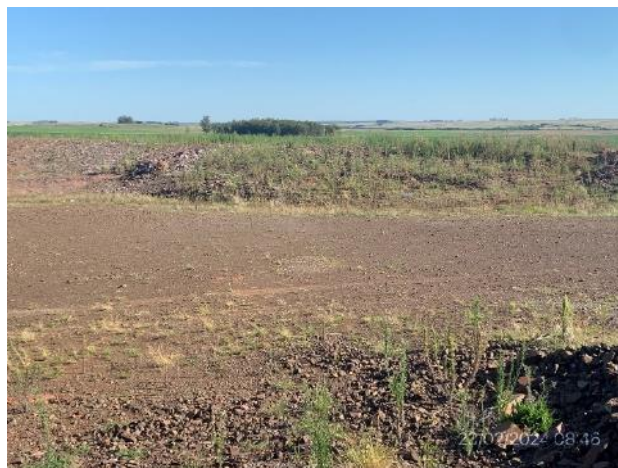
Foto 12.2-8, P04. Cantera de Tosca. Tareas de remediación ambiental ejecutadas, suavizado de taludes completo con cobertura vegetal.

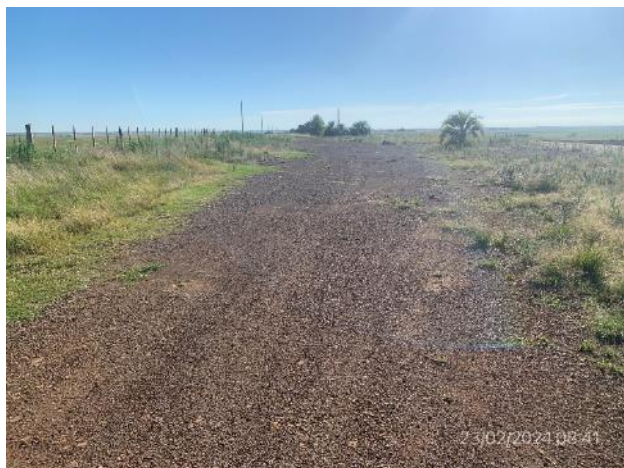
El campamento provisorio de la obra estuvo ubicado en progresiva 136K800 a (-) de la faja pública del nuevo trazado y su implantación fue aprobada por DNV/MTOP el 16/02/2022. En su momento contaba con instalaciones desmontables alojadas en contenedores para baños, duchas y vestuarios, comedor y resguardo del personal, oficinas, depósito de productos químicos, laboratorio de suelos, pañol y depósito de neumáticos y baterías. Al momento de la auditoría, todas esas infraestructuras fueron desmantelados y removidos de la obra. La zona está limpia, con las tareas de recuperación ambiental totalmente ejecutadas, y le fue restituida a DNV – MTOP en condiciones apropiadas, según consta en nota del 22/04/2024.

Foto 12.2-9, P03. Obrador secundario desmontado. Faja pública de nuevo trazado de Ruta 20, progresiva 136K800 a (-).

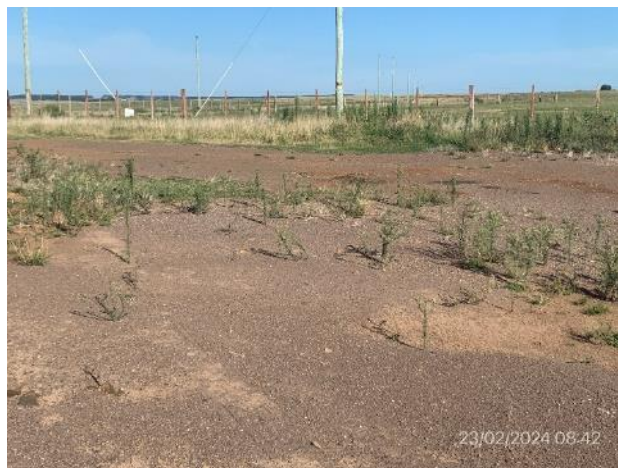
Foto 12.2-10, P03. Obrador secundario desmontado, faja pública de Ruta 20 restituida a DNV - MTOP
