*Ref.: Obra Licitación M/83 “Mantenimiento por Niveles de Servicio en Ruta44, tramo: Ruta 26 – Ruta 6”
Marzo 2024*

Informe Ambiental Final

INFORME AMBIENTAL FINAL

Licitación M/83 “Mantenimiento por Niveles de Servicio en Ruta44, tramo: Ruta 26 – Ruta 6”

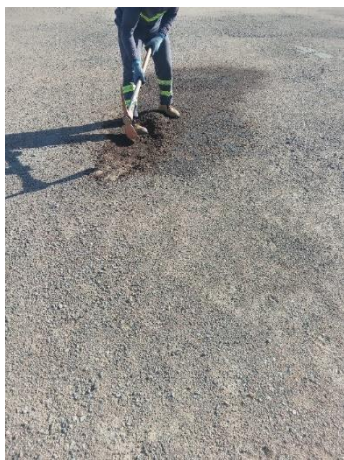
Imagen 1

Ref.	Descripción	Requisito
1	Derrame de hidrocarburo en predio de Planta de Asfalto en etapa de recuperación ambiental.	6.2 MAV, 2015
2	La recuperación ambiental del predio de la Planta de Asfalto se encuentra sin finalizar.	6.2 MAV, 2015

Ref.	Descripción	Fecha	Responsable	Evidencia Objetiva
1	Se retiró derrame de hidrocarburos y se acondicionó para disposición final.	19/03/2024	Juan Balduvino (encargado de planta asfáltica)	Evidencia fotográfica. (Imágenes 1 y 2)
2	Se finalizaron las tareas de recuperación ambiental retirando todos los residuos del predio.	19/03/2024	Juan Balduvino (encargado de planta asfáltica)	Evidencia fotográfica. (Imagen 3)
