INFORME DE AUDITORIA AMBIENTAL

C/143 – Contrato 30/05/2023.

“Ruta 63, tramo 0K700 a 21K600”.

Consorcio Molinsur SA – Emilio Díaz Álvarez SA

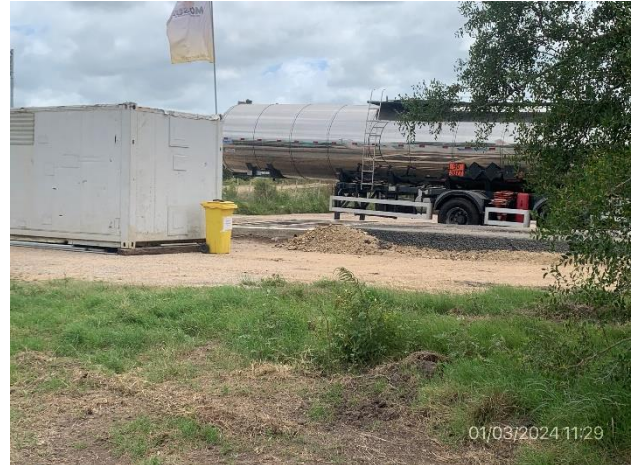
Sin embargo, en ese obrador se pudo comprobar que en general la infraestructura al servicio de la gestión de residuos resulta escasa para que ésta se realice de forma apegada al PGA de la obra, segregada por canal de generación. Asimismo, se pudo comprobar que se estaban realizando maniobras de reabastecimiento de combustible a la maquinaria sin que estuvieran presentes los elementos para la previsión de derrames accidentales previstos en el Anexo III del PGA. Se retoman ambos comentarios en el apartado 0.

Ref.	Descripción	Requisito
07	En el obrador – P04 – resulta insuficiente la infraestructura para realizar la gestión de residuos de forma apegada al MAV 2015 y al PGA de la obra, teniendo en cuenta el porte de la infraestructura instalada.	Apartado 2.3 del PGA.
Evidencia: Foto 12.1-2		Código del hallazgo: RS – 6

Foto 12.1-2, P04. Escasa infraestructura para acopio temporal de residuos segregados por origen.

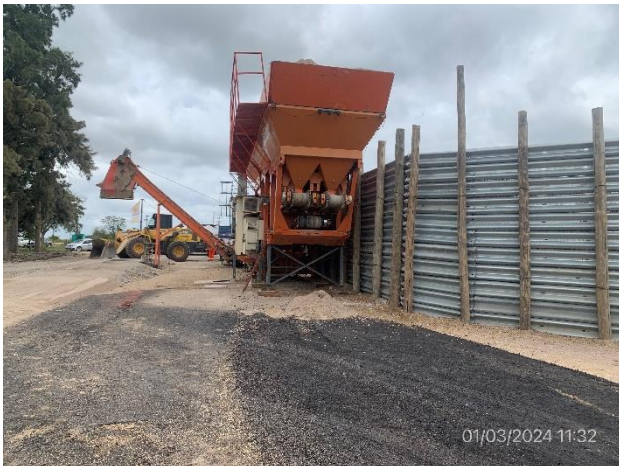
Durante la recorrida al obrador se comprobó que la planta asfáltica estaba en proceso de montaje, para su puesta en producción. La misma está emplazada en una zona con contención perimetral estanca y se está construyendo en una zona adyacente un sector estanco y envallado para el acopio de residuos contaminantes.

Foto 12.1-3, P04. Planta asfáltica en proceso de ensamble.

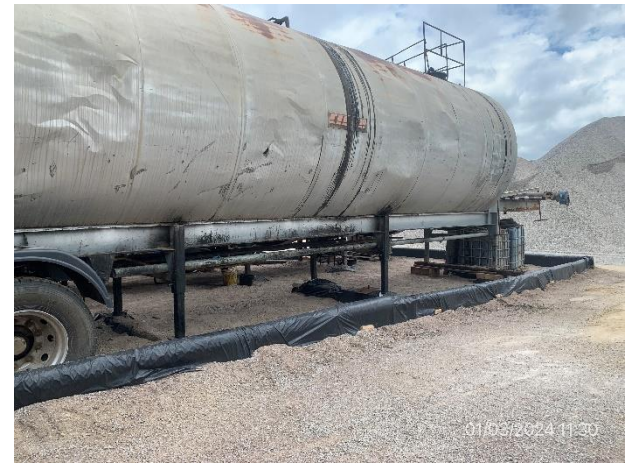
Foto 12.1-4, P04. Planta asfáltica en proceso de ensamble, vallado perimetral correcto de tanque de asfalto.

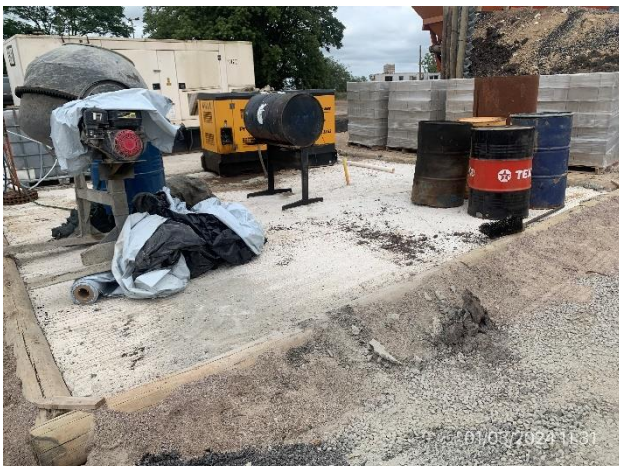
Foto 12.1-5, P04. Planta asfáltica, construcción de zona de acopio de tarrinas con hidrocarburos.

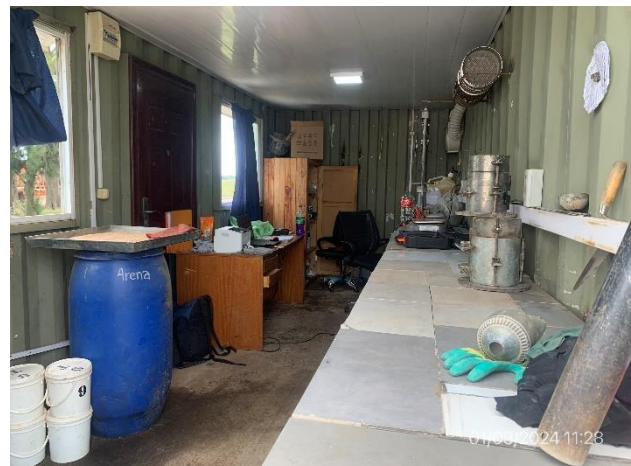
Foto 12.1-6, P04. Obrador, laboratorio de suelos en condiciones correctas de orden y limpieza.

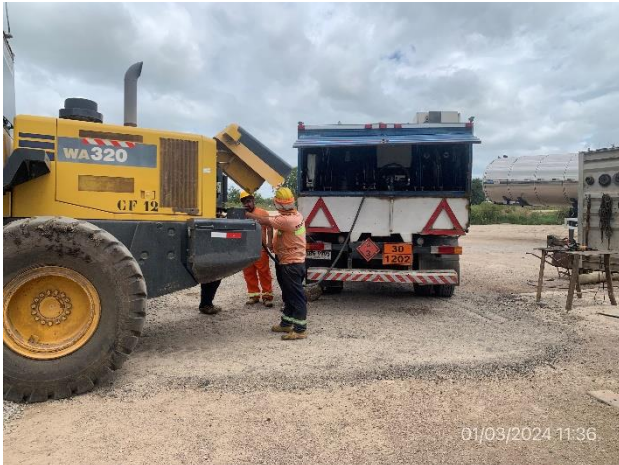
Ref.	Descripción	Requisito
05	En el obrador – P04 – la maniobra de carga de combustible al equipamiento vial se realiza sin evidencia de que estén a disposición del personal los elementos previstos en el PGA y el MAV 2015. Tampoco hay evidencia de que el personal involucrado en estas tareas cuente con la correspondiente inducción.	Apartado 2.5 del PGA.
Evidencia: Foto 12.1-7		Código del hallazgo: PEL – 6

Foto 12.1-7, P04. Obrador, la maniobra de abastecimiento de combustible no es de forma apegada al PGA, no se dispusieron bandejas para prevención de derrames.

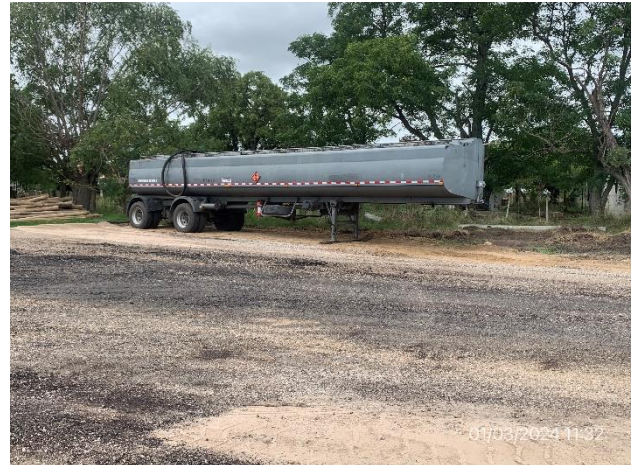
Al momento de la auditoría, se había estacionado una cisterna de emulsión asfáltica en un sector del obrador sin las infraestructuras previstas en el PGA para contener posibles derrames. Se retoma este comentario en el apartado 7.2.

Ref.	Descripción	Requisito
04	En el obrador – P04 – la cisterna de emulsión asfáltica se encuentra estacionada en un sector sin provisiones capaces de retener eventuales derrames: pavimento impermeable y envallado perimetral impermeable	Apartado 6.1 del MAV 2015.
Tipo de NC: 2		Código del hallazgo: PEL – 6
Evidencia: Foto 12.1-8

Foto 12.1-8, P04. Obrador, cisterna de emulsión estacionada en zona inapropiada al carecer de los elementos que previó el PGA para prevenir derrames.

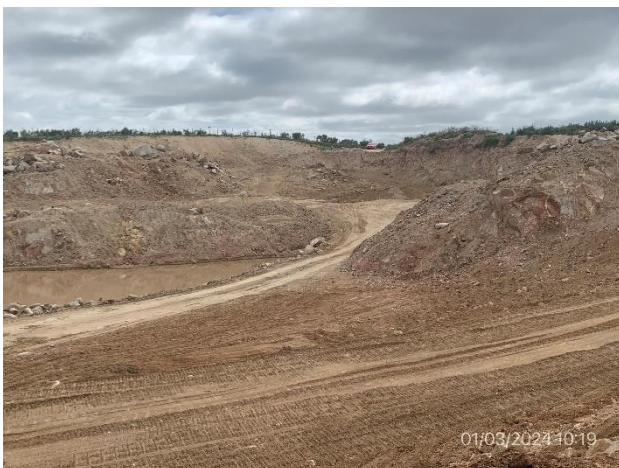
En la recorrida a la cantera de tosca explotada por Molinsur – P03, padrón rural 6601 de Florida – se pudo comprobar que la explotación del yacimiento no se estaba realizando de forma apegada a la legislación laboral vigente ni al MAV 2015, así como tampoco al PGA de la obra.

Por una parte, no estaban presentes los servicios de bienestar exigibles según lo expresado en el Dec 125/014 de Seguridad e higiene en la Construcción. Por otra parte, la explotación se realizaba sin que estuvieran presentes los elementos para una correcta gestión de contingencias ambientales, así como tampoco estaba presente la infraestructura detallada en el PGA para una gestión de residuos segregada por corriente de generación. Se retoman estos comentarios en el apartado 7.2. Durante la recorrida al tramo de obras, se pudo comprobar que aún no comenzó el tendido de mezcla asfáltica. Se encontraron con buen grado de avance las tareas de ensanche y recargo de la base granular, con una gran extensión de la misma cementada e imprimada.

Ref.	Descripción	Requisito
01	En la cantera de tosca – P03 – las tareas extractivas se ejecutan sin que el personal cuente con los servicios de bienestar detallados en el Decreto 125/014 Sobre Seguridad e Higiene en la Industria de la Construcción.	Cap. II del Dec 125/014. Apartado 7 del MAV 2015.
Tipo de NC: 1		Código del hallazgo: PF - 8
Evidencia: Foto 12.1-11

Ref.	Descripción	Requisito
02	En la cantera de tosca – P03 – la empresa no cuenta con los elementos descritos en el Anexo III del PGA para hacer frente a la eventual ocurrencia de derrames de sustancias peligrosas u otro tipo de contingencias, así como tampoco para una gestión de residuos segregada por origen según describe el PGA.	Apartado 5.2 del MAV 2015. Apartado 6.1 del MAV 2015.
Tipo de NC: 2		Código del hallazgo: PEL – 6, RS-6
Evidencia: Foto 12.1-11

Foto 12.1-11, P03. Carece de servicios de bienestar para operarios, de infraestructura para gestión de residuos y de los elementos para hacer frente a contingencias ambientales.

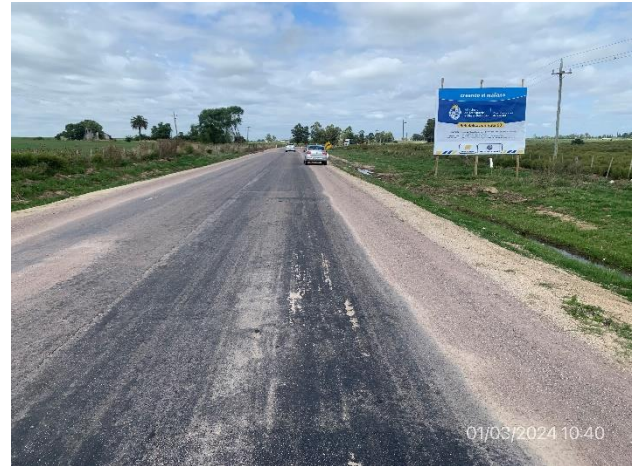
Foto 12.2-2, P01. Ruta 63, base granular cementada con imprimación terminada.

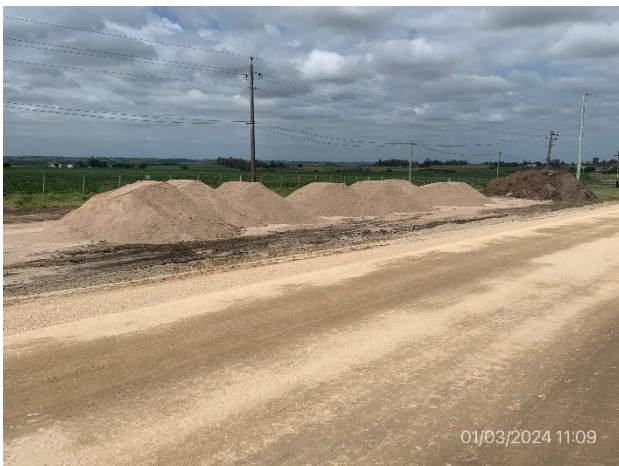
Foto 12.2-3, Ruta 63. Base granular cementada.

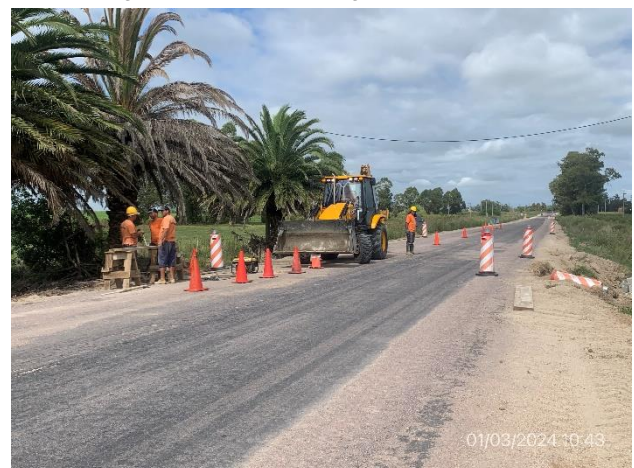
Foto 12.2-6, P05. Frente de obras, alcantarilla en construcción. Ruta 63 progresiva 1K500.

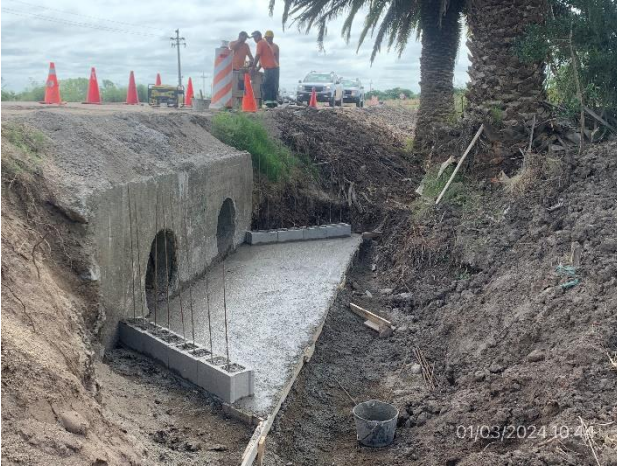
Foto 12.2-7, P05. Frente de obras, piso de alcantarilla en proceso de fraguado. No hay infraestructura para acopio de residuos segregados.

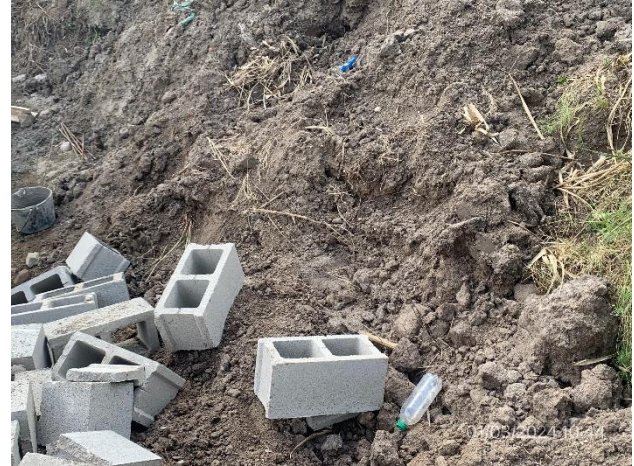
Había un segundo frente de obras activo en P05, donde se estaba realizando el hormigonado de una alcantarilla tipo Z. En ese frente de obras, se pudo comprobar ausencia de infraestructura para una gestión de residuos y prevención de derrames acorde al PGA, así como algunos residuos dispersos. Se retoma este comentario en el apartado 7.2.

Ref.	Descripción	Requisito
03	En la alcantarilla en construcción – P05 – la empresa no cuenta con la infraestructura prevista en el PGA para una gestión adecuada de residuos, así como tampoco de bandejas para los generadores. Asimismo, hay residuos dispersos.	Apartado 6.1 del MAV 2015.
Tipo de NC: 2		Código del hallazgo: RS – 6, PEL – 6.
Evidencia: Foto 12.2-8

Foto 12.2-8, P05. Frente de obras, residuos dispersos al no haber infraestructura para acopio temporal de residuos.

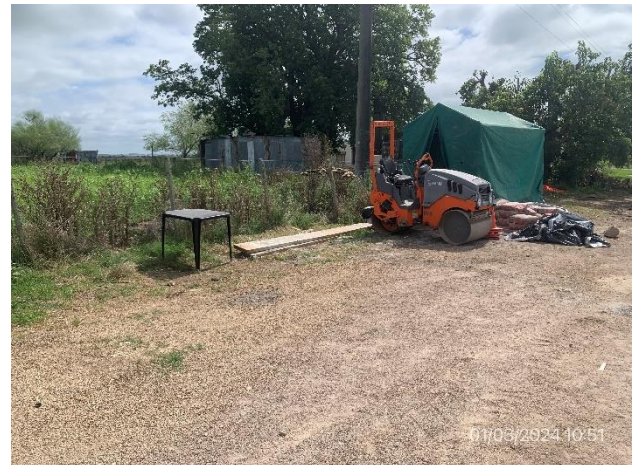
En la progresiva 2K600 a (+) de la faja pública de Ruta 63, la empresa instaló un campamento provisorio, dotado de los servicios de bienestar reglamentarios y con buena infraestructura para acopio de residuos. Sin embargo, se observó la existencia de residuos dispersos. Se retoma este comentario en el apartado 0.

Ref.	Descripción	Requisito
06	En el campamento provisorio instalado en faja pública de Ruta 63, progresiva 2K600 a (+) hay residuos dispersos fuera de los tachos previstos para su acopio transitorio	Apartado 2.3 del PGA.
Evidencia: Foto 12.2-10		Código del hallazgo: RS – 4

Foto 12.2-10, P07. Existe infraestructura para acopio de residuos pero igualmente hay residuos dispersos.
