INFORME DE AUDITORIA AMBIENTAL

“Ruta N° 7, Nuevo Puente y accesos sobre el Arroyo Pedernal”.

08/03/2024

Seguimiento

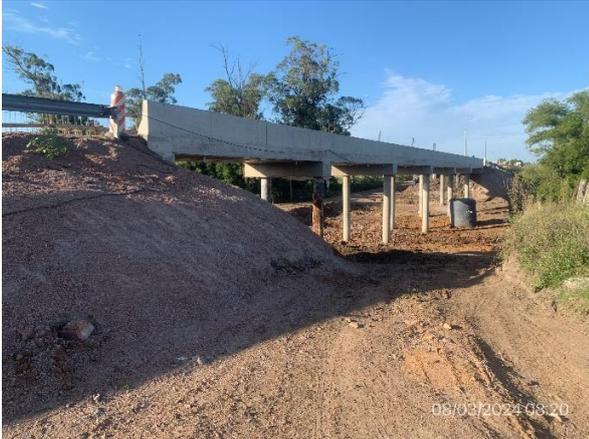
Foto 12.1-1, P01. Puente en obra sobre el Aº Pedernal, Ruta 7 progresiva 75K800.

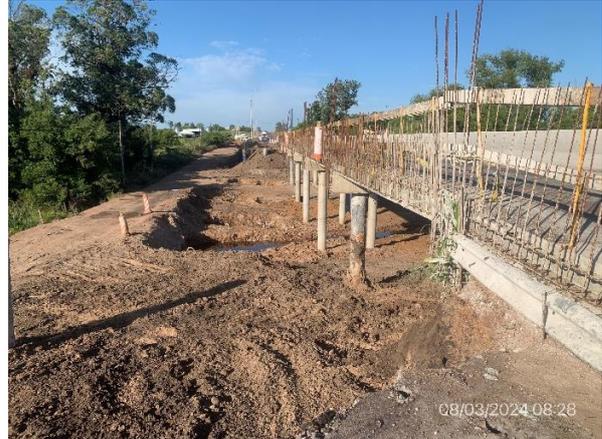
En el frente de obras se pudo comprobar que la subcontratista Ingeniería Pacífico SA estaba realizando trabajos de encofrado de la superestructura y fabricación de armaduras.

Foto 12.1-2, P01. Trabajos de encofrado y armadura en ejecución.

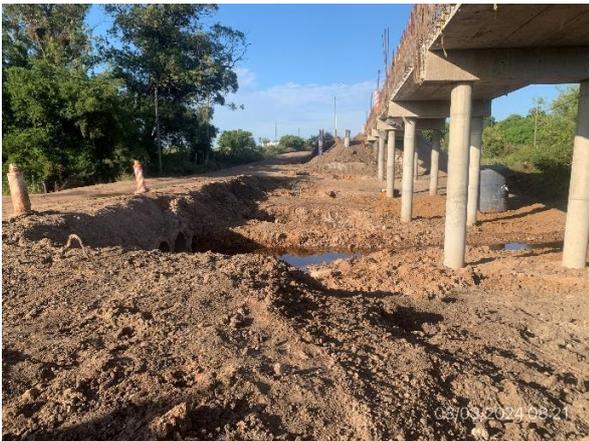
Foto 12.1-3, P01. Superestructura en hormigón armado en senda a (-) en ejecución.

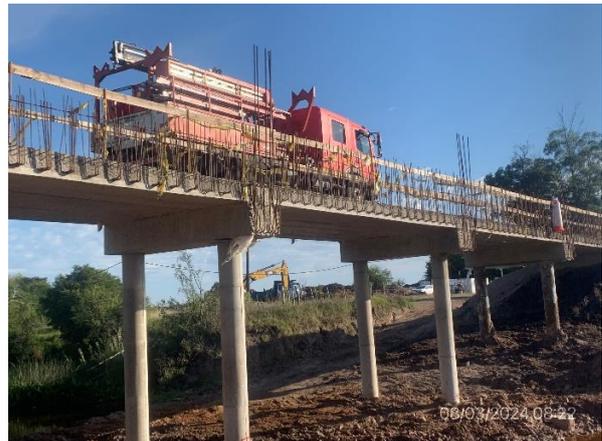
A nivel de usuario de la red vial, la circulación por ese sector de la Ruta 7 se ve fuertemente afectado, con tránsito en media calzada en velocidad reducida y con semáforos provisorios.

Foto 12.1-4, P01. Senda a (-) de puente sobre Aº Pedernal abierta al tránsito en media calzada.

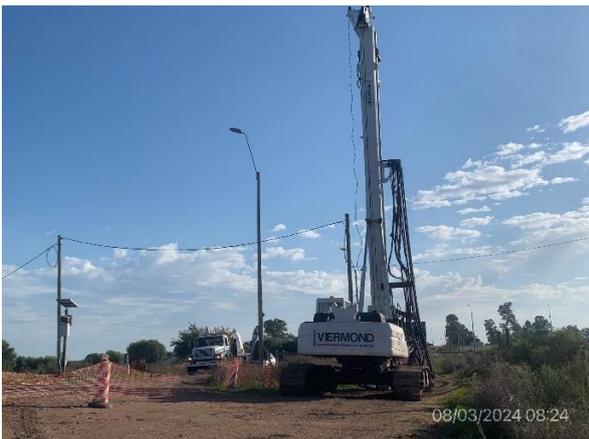
Por su parte, la pilotera Viermond SA se encontraba con las tareas detenidas, debido a que es necesario una modificación del procedimiento constructivo previsto para la ejecución del pilotaje en virtud de las condiciones de desmoronabilidad existentes en el subsuelo. Dado que se trata de una modificación importante en la cimentación, DEGAC / DNV está realizando las consultas pertinentes a la DINACEA, y esa tarea se encuentra suspendida.

Foto 12.1-5, P01. Subcontratista Viermond SA, pilotaje en senda a (+) en ejecución.

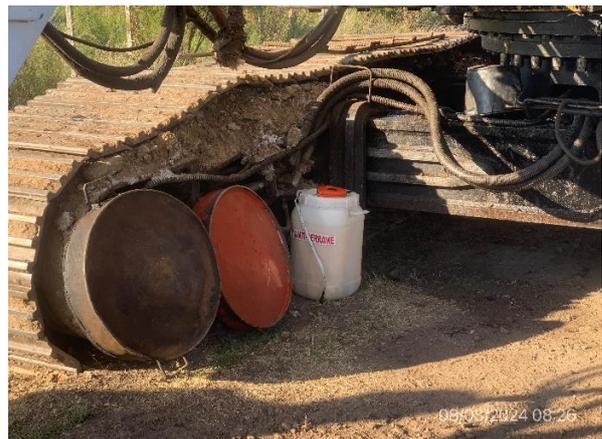
Foto 12.1-6, P01. Subcontratista Viermond SA con infraestructura correcta para gestión de contingencias.

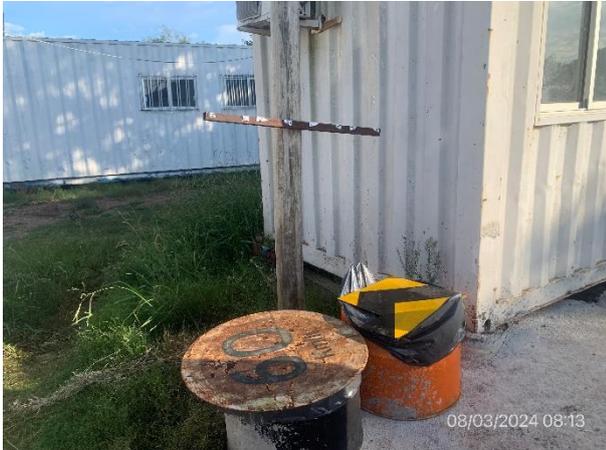
En ese obrador están alojadas algunas infraestructuras desmontables adaptadas como laboratorio, oficinas, baños y comedor para el personal, así como una explanada acondicionada para el acopio transitorio de materiales granulares. Cuenta también con una pileta de decantación de aguas de lavado de camiones mixer, e infraestructura adecuada para la gestión de residuos segregada por canal de generación.

Foto 12.2-1, P02. Obrador. Correcta infraestructura para gestión segregada de residuos.

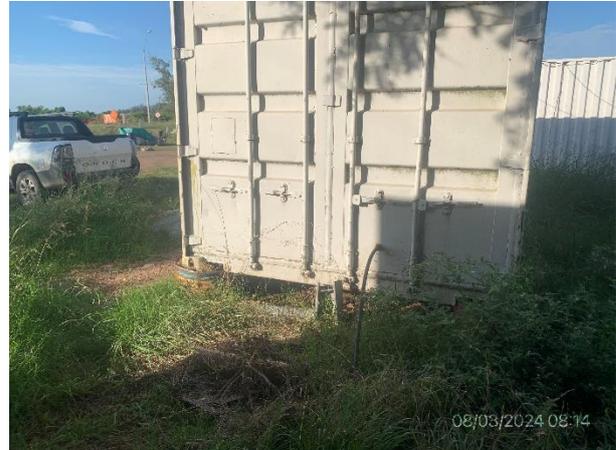
Los baños conducen las aguas servidas a un depósito preexistente. Al momento de la auditoría ambiental no había evidencia de que el mismo fuera impermeable. Posteriormente a la auditoría, la empresa remitió evidencia fotográfica que permite concluir que el depósito es impermeable, y por lo tanto es adecuado para la contención de efluentes cloacales.

Foto 12.2-2, P02. Estructura desmontable adaptada para servicios higiénicos con depósito impermeable.

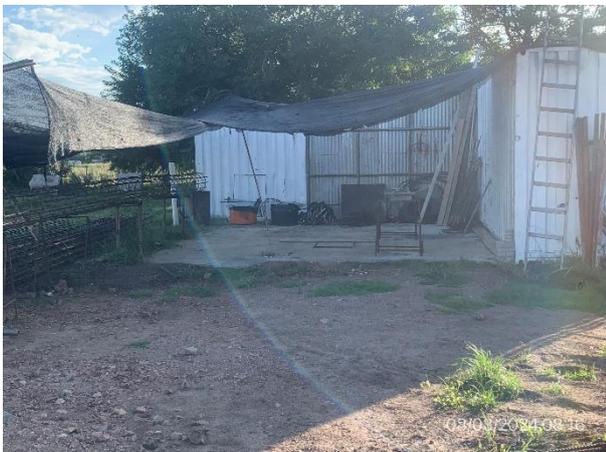
Foto 12.2-3, P02. Plataforma de fabricación de armaduras.

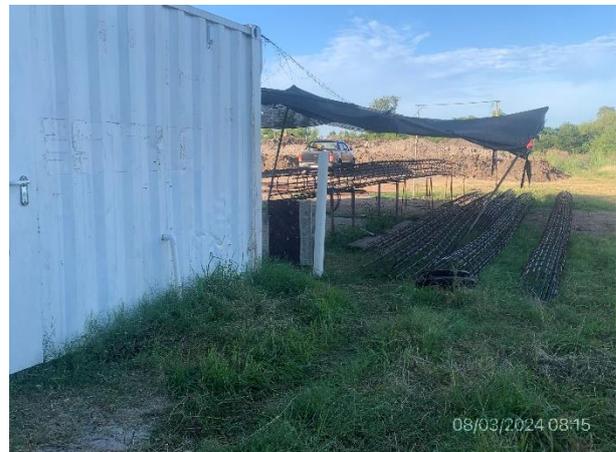
Foto 12.2-4, P02. Armaduras de pilotes prearmadas en banco, listas para su instalación.

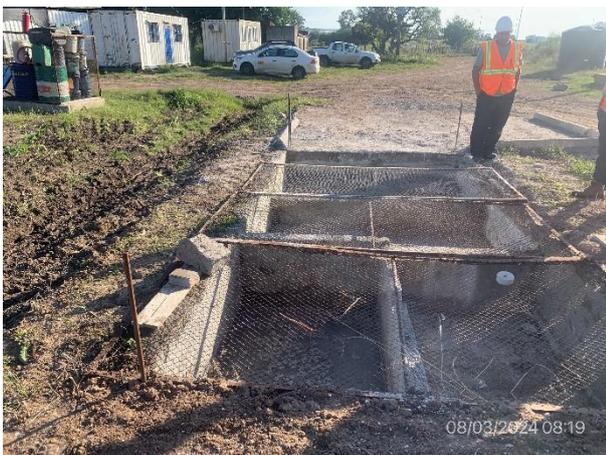
Foto 12.2-5, P02. Pileta de lavado de camiones mixer, con sistema de decantación por control de niveles.

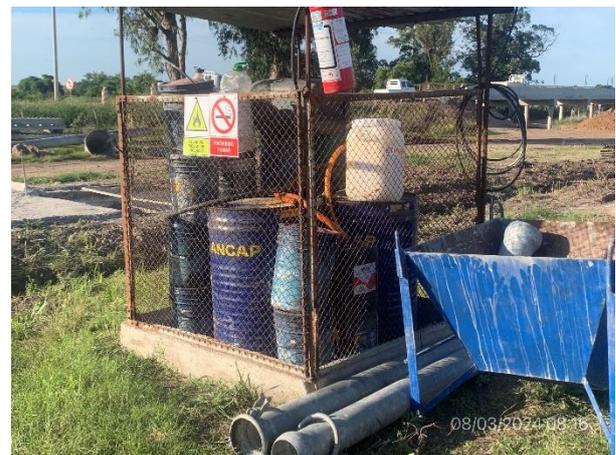
Ref.	Descripción	Requisito
03	El local destinado a acopio de lubricantes tiene un envallado perimetral que no cuenta con un volumen equivalente del 110% del volumen alojado	Apartado 6.2 del MAV 2015.
Tipo de NC: 2		Código del hallazgo: PEL - 6
Evidencia: Foto 12.2-6

Foto 12.2-6, P02. Sector envallado para alojar tarrinas de lubricantes, envallado de capacidad insuficiente.
