INFORME DE AUDITORIA AMBIENTAL

“Proyecto y construcción de dos nuevos puentes insumergibles en A° Isla de Argüello y A° Tres Árboles – Grupo 10”.

Empresa constructora: Stiler SA

Fecha auditoria: 12/03/2024

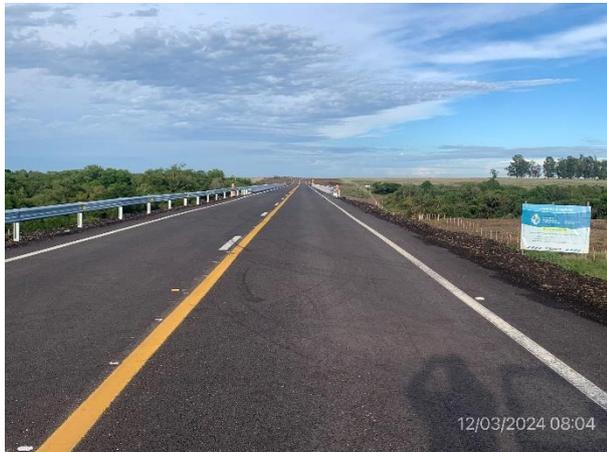
Foto 12.1-1, P01. Puente terminado sobre A° Tres Árboles. Ruta 20 progresiva 134K100.

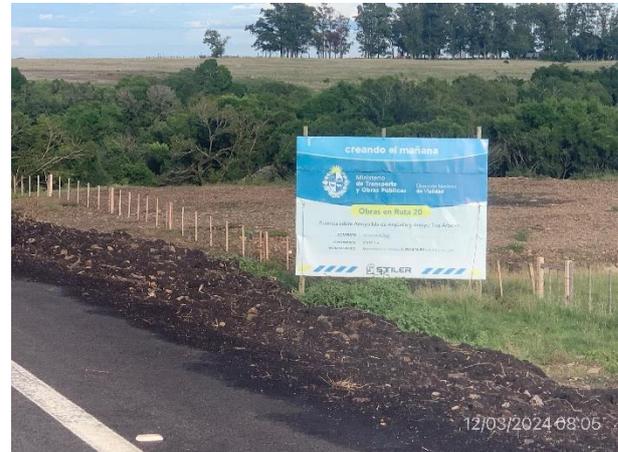
Foto 12.1-2, P01. Terraplén de acceso con revestimiento de suelo vegetal y empastado en crecimiento.

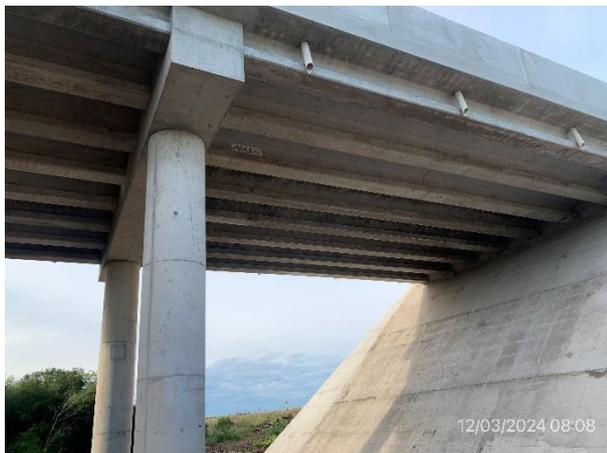
Foto 12.1-3, P01. Superestructura terminada.

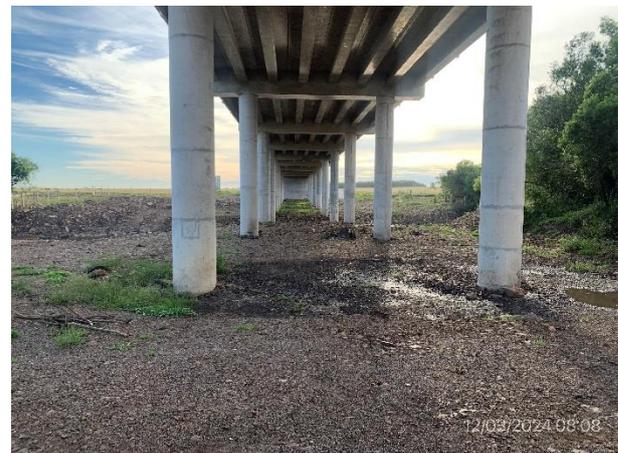
Ref.	Descripción	Requisito
01	Se han dejado cortes inadecuados / rasgaduras, en vegetación en el entorno del frente de obra.	Apartado 9.4 del MAV 1998
Situación actual: cumplido		
Evidencia: Los frentes de obra tienen la recuperación ambiental realizada. Foto 12.1-4, Foto 12.1-8.

Foto 12.1-4, P01. Campamento provisional desmontado y zona recuperada con empastado vegetal en crecimiento.

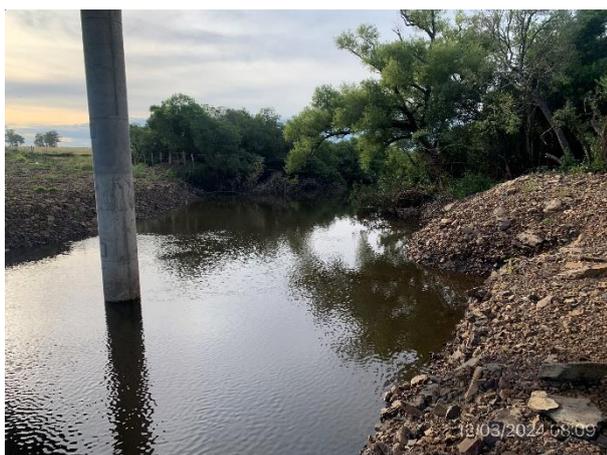
Foto 12.1-5, P01. Curso de agua limpio, sin presencia de ROCs aguas abajo.

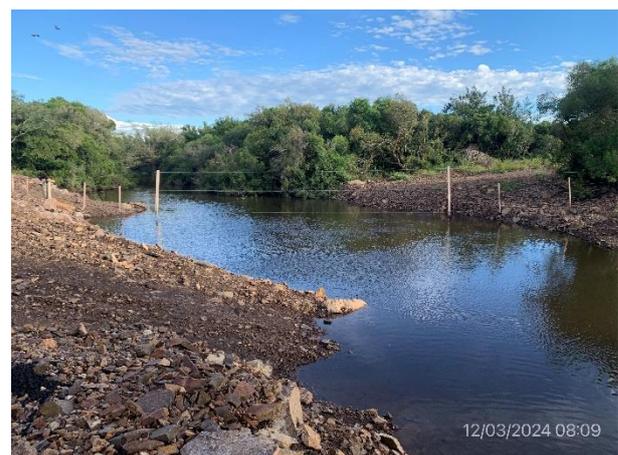
Foto 12.1-6, P01. Curso de agua limpio, sin presencia de ROCs aguas arriba.

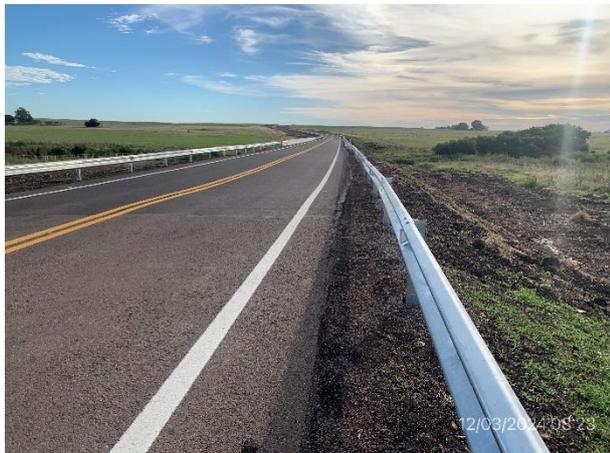
Foto 12.1-7, P02. Puente terminado sobre sobre A° Isla de Argüello. Ruta 20 progresiva 128K900.

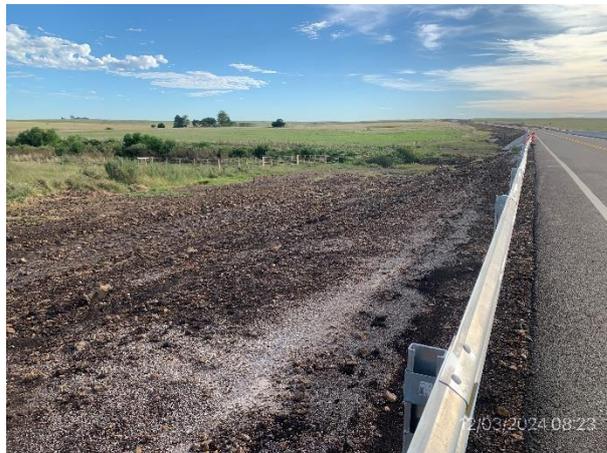
Foto 12.1-8, P02. Terraplén de acceso con revestimiento de suelo vegetal y empastado en crecimiento.

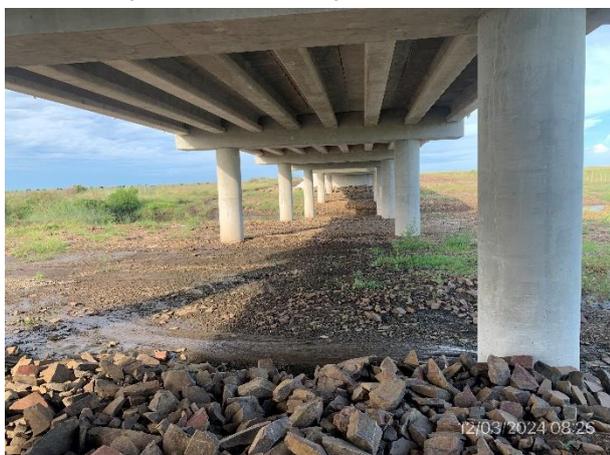
Foto 12.1-9, P02. Superestructura terminada.

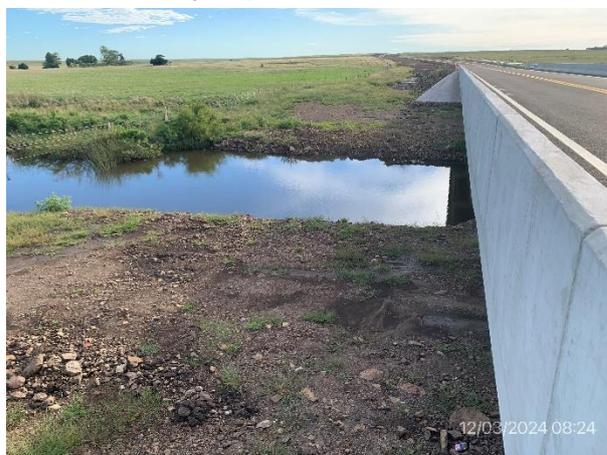
Foto 12.1-10, P02. Campamento provisional desmontado y zona recuperada con empastado vegetal en crecimiento.

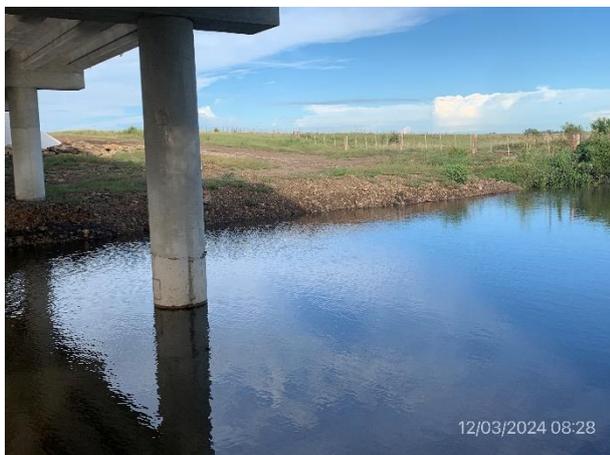
Foto 12.1-11, P02. Curso de agua limpio, sin presencia de ROCs aguas abajo.

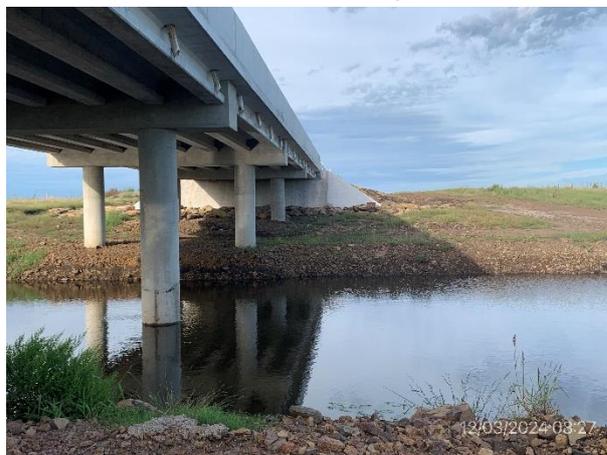
Foto 12.1-12, P02. Curso de agua limpio, sin presencia de ROCs aguas arriba.

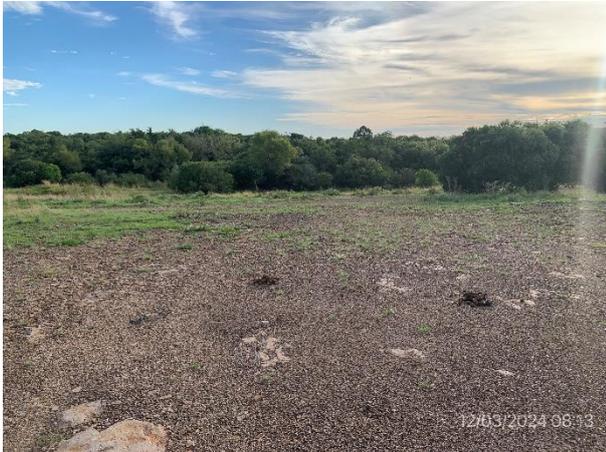
Ref.	Descripción	Requisito
01	No hay evidencia de que la empresa Stiler SA haya dado cumplimiento al apartado 2.f de la AAO de la cantera de basalto – P03, Padrón N°886 de la 10ª SC de Río Negro – respecto de la documentación a presentar a DINACEA respecto de las condiciones de abandono.	Exp. 2022/36001/8574 de Ministerio de Ambiente del 02/08/2022
Tipo de NC: 1		Código del hallazgo: CMP – 10
Evidencia: Ausencia de documentación

Foto 12.2-1, P03. Cantera de basalto abandonada. Padrón N°886 de la 10ª Sección Catastral de Río Negro.

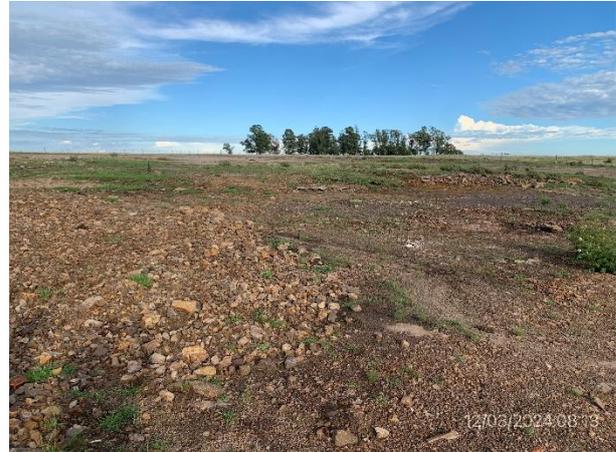
Foto 12.2-2, P03. Taludes suavizados y empastado vegetal incipiente.

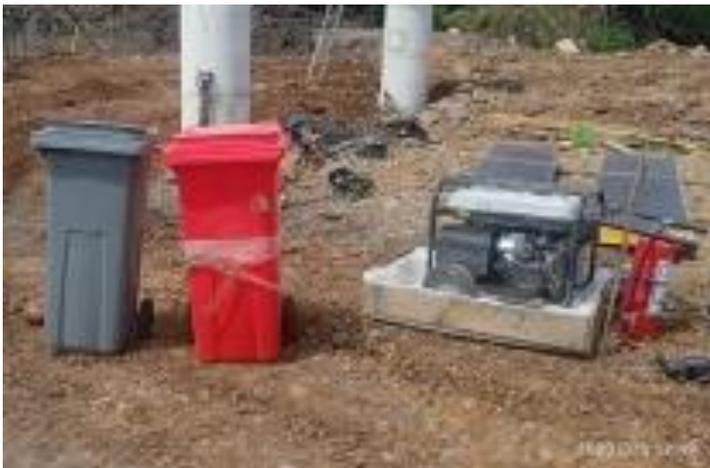
Ref.	Descripción	Requisito
03	En el puente sobre el A° Tres Árboles (P01) no hay infraestructura para la disposición transitoria de residuos de forma segregada. Por otra parte hay una motobomba de achique instalada en las excavaciones en ejecución, que no cuenta con bandejas u otro dispositivo capaz de contener potenciales derrames de hidrocarburos.	Apartado 10.2 del MAV
Situación actual: cumplido.		
Evidencia: Foto 12.3-1, Foto 12.3-2.

Ref.	Descripción	Requisito
04	En el puente sobre el A° Isla de Argüello (P02) hay una motobomba que no cuenta con bandejas u otro dispositivo capaz de contener potenciales derrames de hidrocarburos. Asimismo, el campamento provisorio carece de insumos o infraestructura según lo previsto en el PGA para actuar ante potenciales incidentes derivados de tareas que se ejecutan por medio de maquinaria pesada.	Apartado 10.2 del MAV
Situación actual: cumplido.		
Evidencia: Foto 12.3-1, Foto 12.3-2.

Foto 12.3-1. Tarrinas de acopio de residuos segregadas por corriente de generación y bandejas anti derrames en motobomba. Puente sobre A° Tres Árboles.

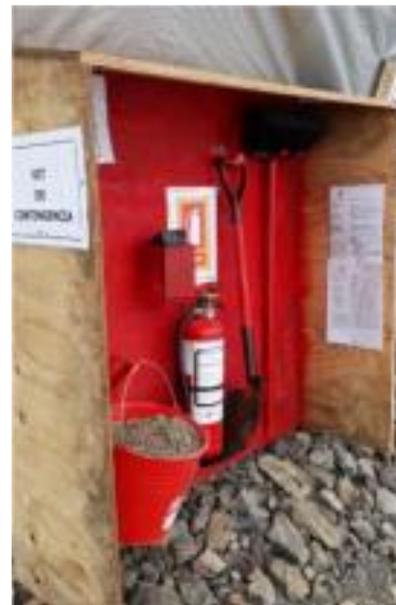
Foto 12.3-2. Infraestructura para actuación ante contingencias ambientales.
