INFORME DE AUDITORIA AMBIENTAL

Obra: C/78 – Ampliación de contrato 03/03/2023
Rehabilitación Ruta 26 Tramo 70km000 - 113km000

Empresa constructora: LP PIETROBONI S.A.

Fecha auditoria: 25/04/2024

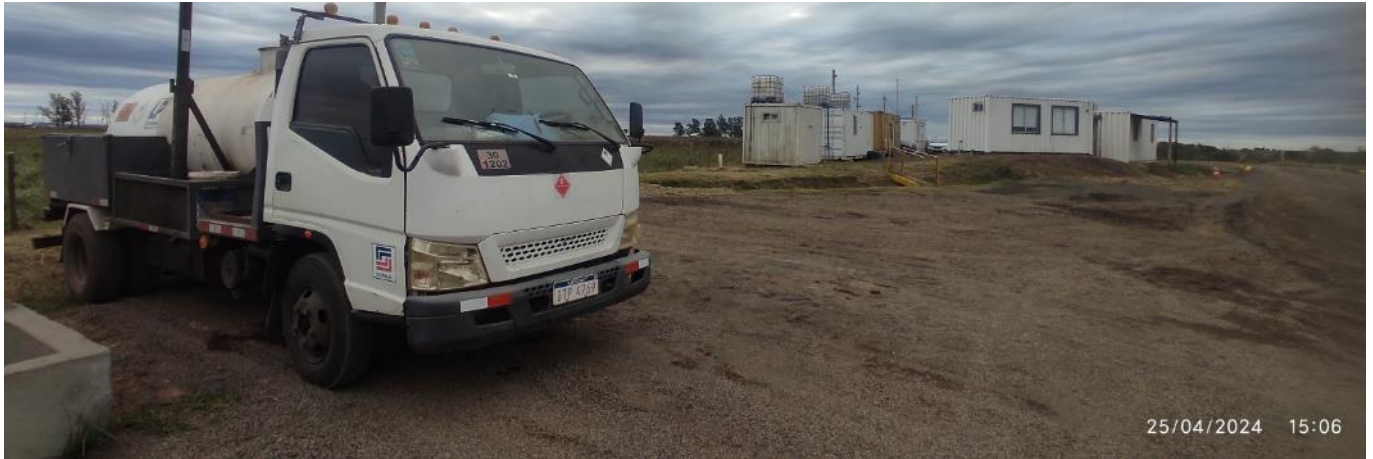
12.1 No Conformidad 2

Ref.	Descripción	Requisito
2	<u>Obrador (Lat. 32° 0'9.13"S, 57°23'32.13"O)</u> Derrames de hidrocarburos, particularmente en zonas de estacionamiento de equipos. <i>Ver Foto 12.1-1</i>	9.3 Manual Ambiental de la DNV/98.
Tipo de NC: 2		Código del hallazgo: EL-4

Foto 12.1-1 Derrames de hidrocarburos.

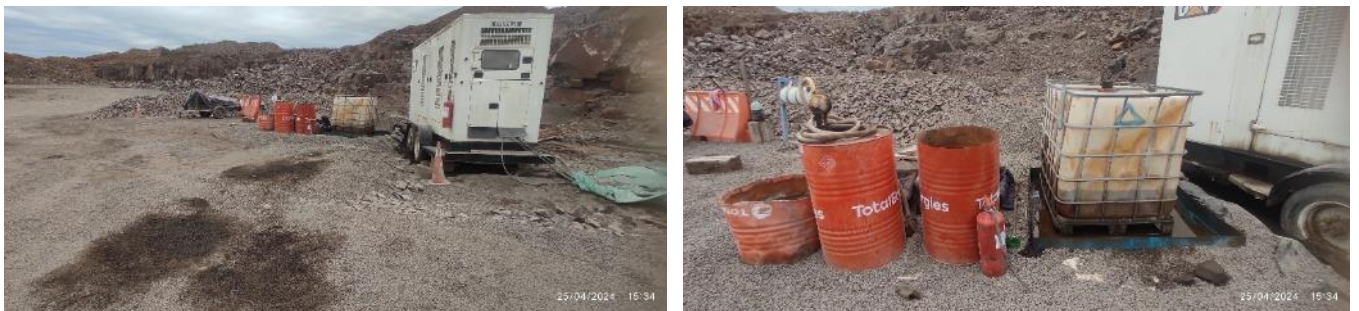
12.2 No Conformidad 3

Ref.	Descripción	Requisito
3	<u>Cantera (Lat. 32° 0'25.34"S, Long. 57°23'29.92"O)</u> Derrames de hidrocarburos en el entorno de instalaciones de la cantera. <i>Ver Foto 12.2-1</i>	9.3 Manual Ambiental de la DNV/98.
Tipo de NC: 2		Código del hallazgo: EL-4

Foto 12.2-1 Derrames de hidrocarburos en instalaciones de Cantera Padrón 1126.

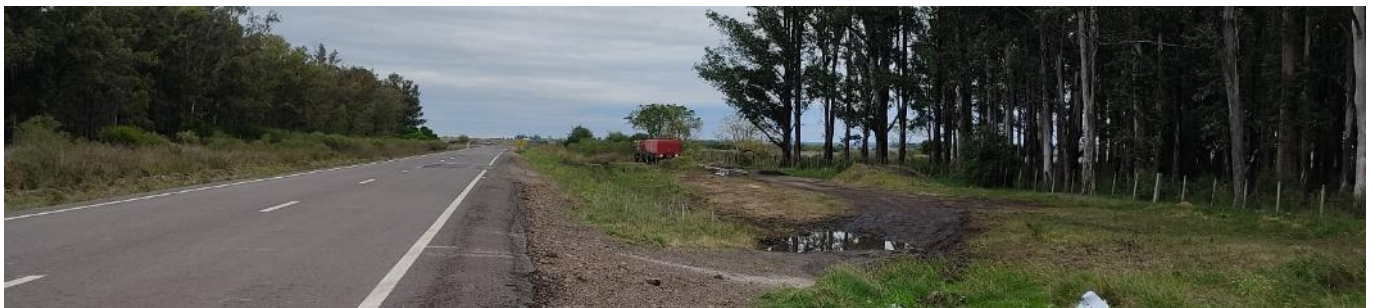
12.3 Observación 1

Ref.	Descripción	Requisito
1	<p>Vta.1 (Lat. 31°52'25.02"S, Long. 57°12'37.17"O)</p> <p>En la zona de obras ya finalizada se encuentra una zona de la faja que es usada por vehículos como parada de descanso y donde hay un montículo usado para carga o descarga de materiales, el suelo está compactado y sin cubierta vegetal.</p> <p><i>Ver Foto 12.3-1</i></p>	12.1 Manual Ambiental de la DNV/98.
Código del hallazgo: PF-10

Foto 12.3-1 Faja sin cubierta vegetal.

- Revisar el contenido de los ITGA para asegurar que aporten información ambiental del período correspondiente y no repliquen directrices de trabajos indicadas en el PGA.
- Considerar con la regional cómo se va a definir la zona indicada en la Vta. 1, que ha sido usada como estacionamiento de vehículos y acopios, para realizar la recuperación ambiental pertinente.
- Considerar si fuera necesario disponer de envases para residuos en las instalaciones de la cantera, se ven algunos restos de cáscaras de frutas, si bien se usa el comedor del obrador y quizá no sea reglamentario consumir alimentos en esta zona, revisar esta situación.

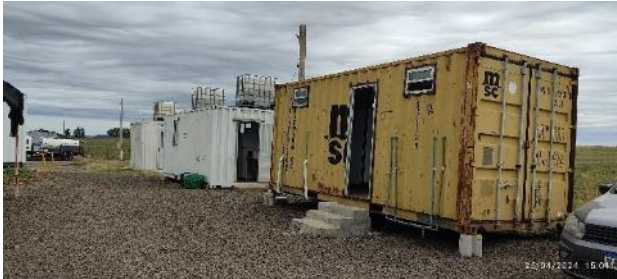
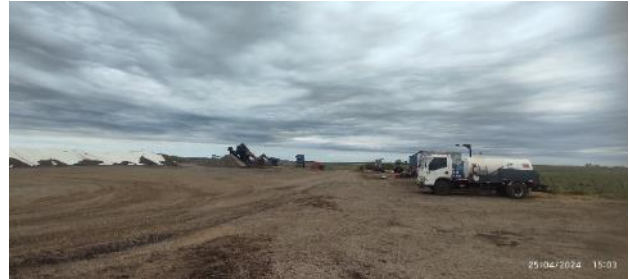
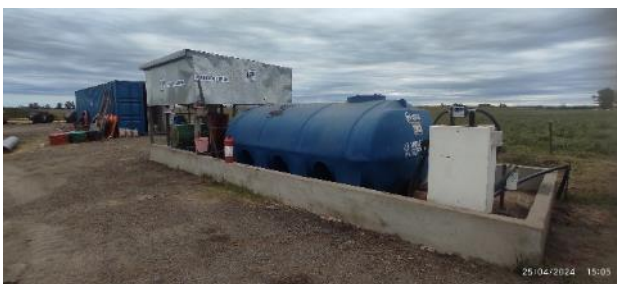
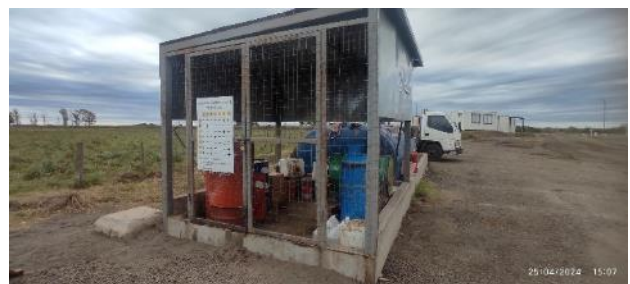
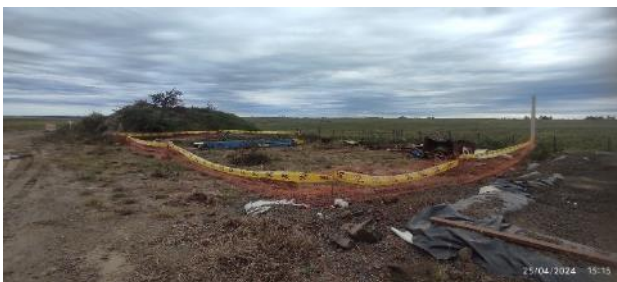
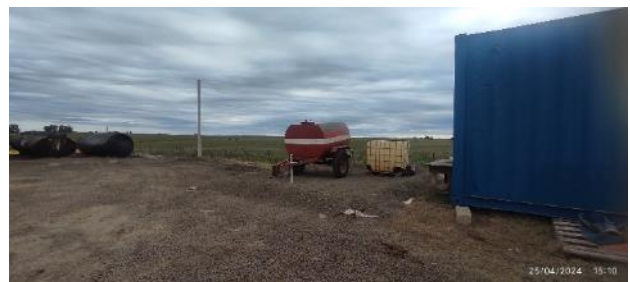
12.4 Obrador

El obrador se ha reinstalado en el mismo predio ocupado en ampliaciones anteriores, sus estructuras cumplen con los requisitos, no se encuentran desvíos generados por la operativa.

Foto 12.4-1 Obrador.

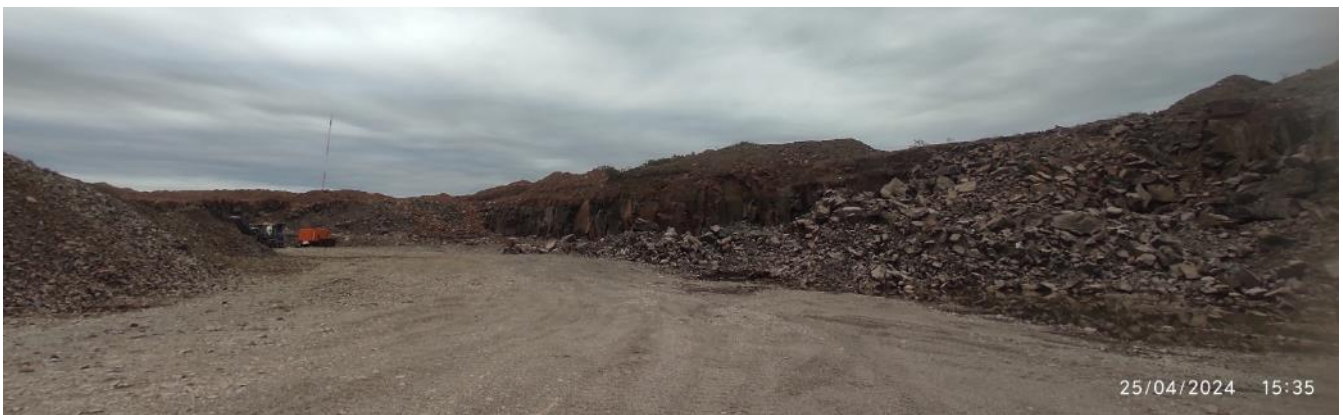
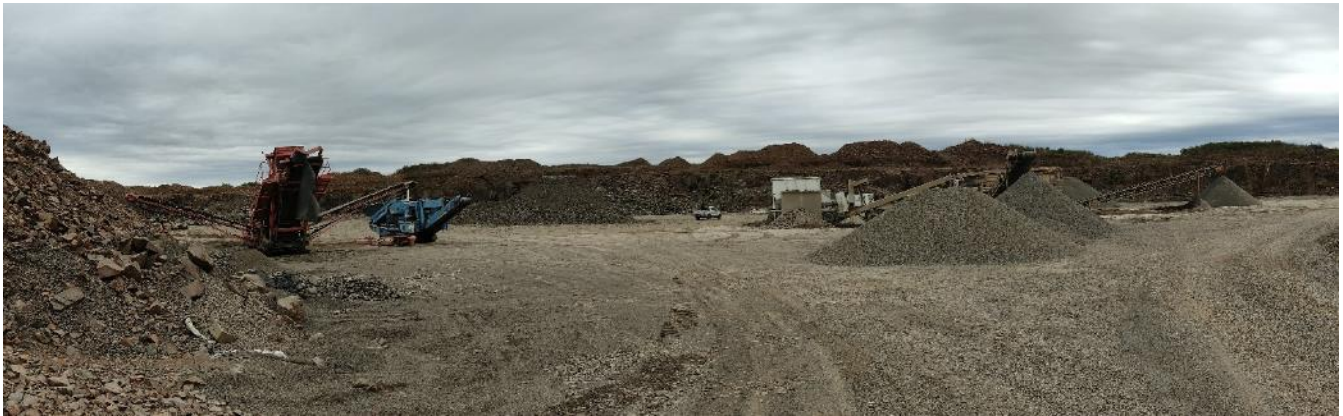
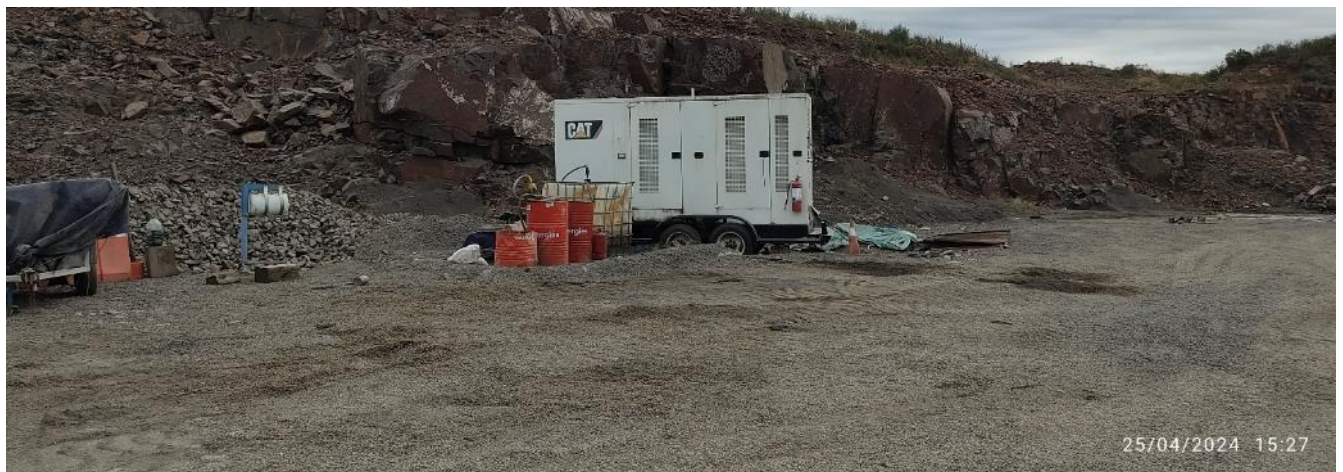
12.5 Cantera Padrón 1126

Los agregados pétreos de trituración se obtienen de la cantera operada por LP Pietroboni SA, declarada como cantera de obra pública, que se encuentra ubicada en parte del padrón rural N° 1.126 de la 10ª. Sección Catastral, Dpto de Paysandú, con AAP y AAO vigente.

Foto 12.5-1 Vistas Cantera Padrón 1126 e instalaciones.

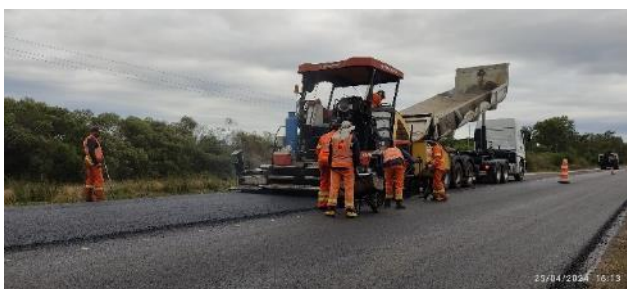
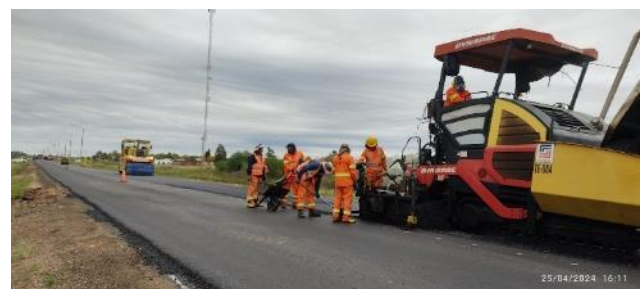
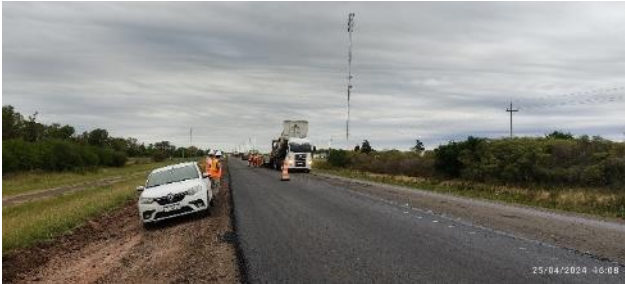
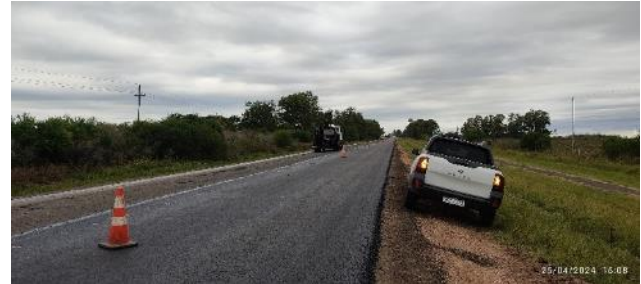
12.6 Recorrido por el tramo del contrato

Foto 12.6-1 Frente de Obra.

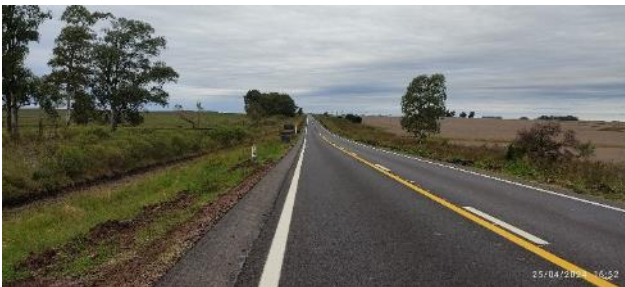
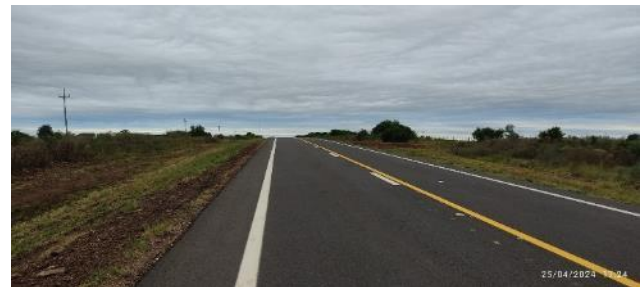
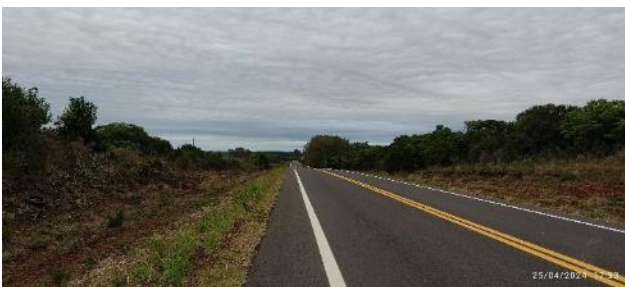
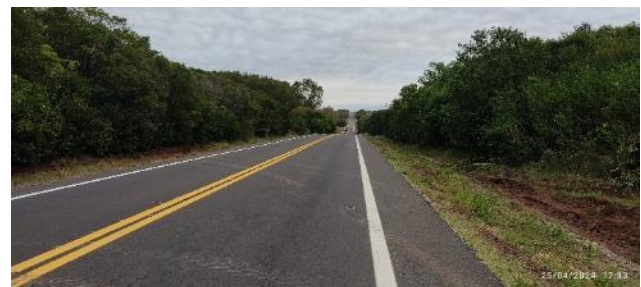
A nivel de usuario de la red vial, el tramo del contrato terminado, presenta un pavimento y señalización que genera sensación de confort y seguridad en la conducción, el tramo del contrato en obra cuenta con señalización adecuada, sin generar incertidumbres.

Foto 12.6-2 Tramo de obra terminado.
