# INFORME DE AUDITORIA AMBIENTAL

C/88 – Ampliación de Contrato 29/06/2023

*“Rehabilitación de Ruta 25 en el tramo 0K000 - 14K010”*

21/03/2024

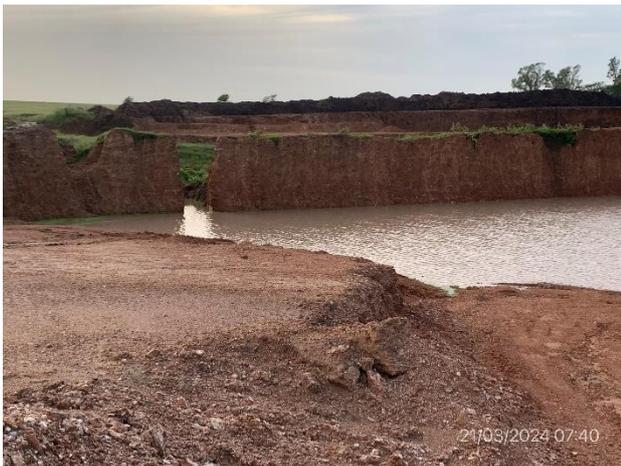
Ref.	Descripción	Requisito
01	En la Cantera de tosca – P05 -, Padrón N°171 de la 2ª Sección Catastral de Río Negro, las tareas extractivas se realizan sin contar con servicios de bienestar para los operarios. Tampoco están presentes las infraestructuras previstas en el PGA para una gestión segregada de residuos ni mitigación de contingencias ambientales.	Cap. II del Dec 125/014. Apartado 10.2 del MAV 1998.
<b>Tipo de NC: 1</b>		Código del hallazgo: RS – 6, PEL – 6, PF – 6.
<b>Evidencia:</b> Foto 12.1-3, Foto 12.1-4

Foto 12.1-3, P05. El predio no cuenta con servicios de bienestar para los operarios.

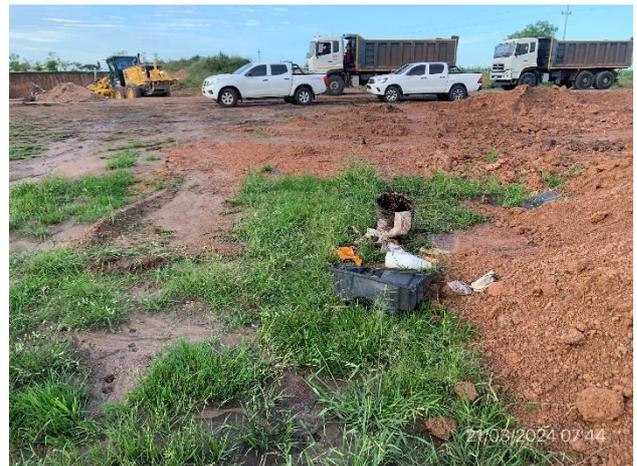
Foto 12.1-4, P05. Residuos dispersos. El predio no cuenta con infraestructura para acopio temporal de residuos.

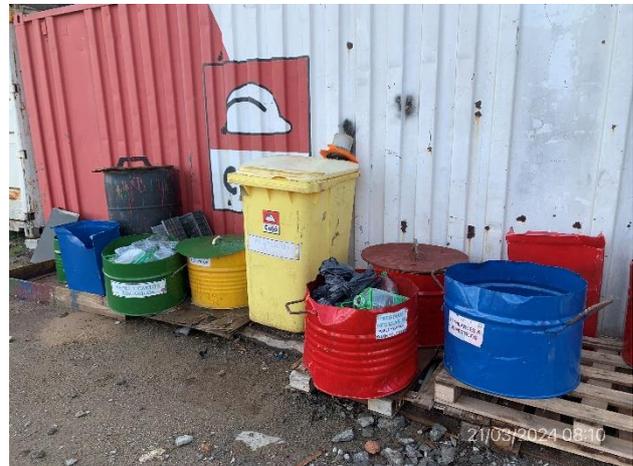
La infraestructura para el acopio temporal de residuos es correcta, aunque está incorrectamente distribuida por estar concentrada en algunas zonas y resultar escasa en otras. Se retoma este comentario en el apartado 7.3.

Ref.	Descripción	Requisito
01	En el obrador – P04 – la infraestructura para gestión de residuos está presente, pero incorrectamente distribuida en los diferentes sectores.	Apartado 2.2.2 del PGA.
<b>Evidencia:</b> Foto 12.1-8		Código del hallazgo: RS - 4

Foto 12.1-8, P04. Hay buena infraestructura para acopio de residuos, pero incorrectamente distribuida en las distintas áreas del predio.

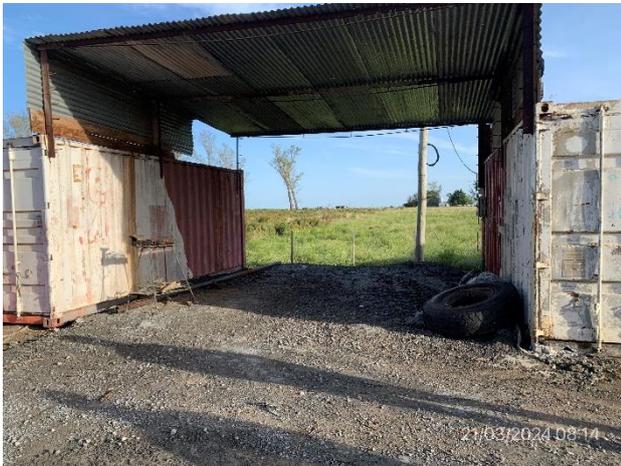
Durante la recorrida al obrador, se pudo comprobar que se estaban realizando tareas de mantenimiento mecánico en una zona que no estaba dotada de la infraestructura adecuada para ese fin, por no contar con contenciones para eventuales aguas oleosas. Asimismo, la zona prevista

como taller mecánico tampoco cuenta con infraestructura ambiental correcta. Se retoma este comentario en el apartado 7.2.

Ref.	Descripción	Requisito
02	En el obrador – P04 – se estaban realizando tareas de mantenimiento mecánico fuera del sector destinado a tal fin, sobre suelo desnudo. Por otra parte, el sector adaptado a taller mecánico no cuenta con estructura capaz de retener derrames oleosos.	Apartado 10.2 del MAV 1998.
<b>Tipo de NC: 2</b>		Código del hallazgo: PEL – 6.
<b>Evidencia:</b> Foto 12.1-11, Foto 12.1-12

Foto 12.1-11, P04. Sector destinado a taller mecánico, sin sistema de captación de aguas oleosas.

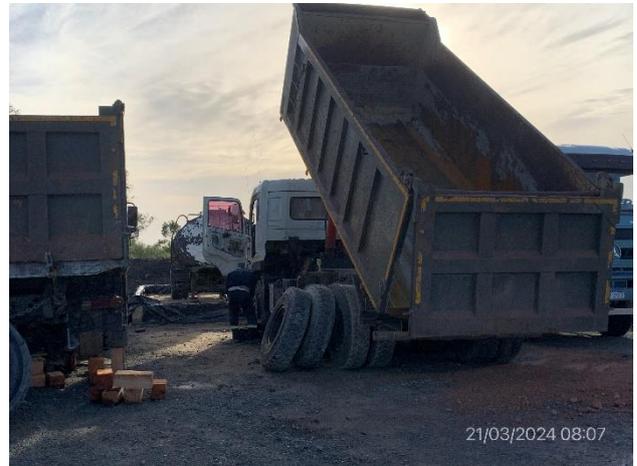
Foto 12.1-12, P04. Se están realizando tareas de mantenimiento mecánico de maquinaria en una zona no acondicionada para ese fin.

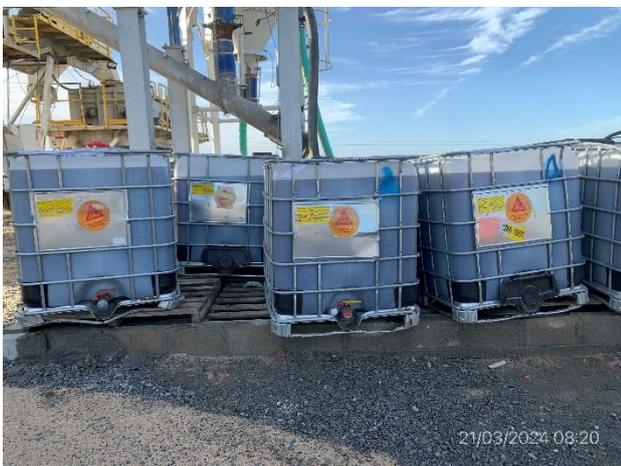
El obrador también cuenta con un depósito envallado, techado y con pavimento impermeable donde se acopian aceites, combustibles y productos químicos. Sin embargo, se pudo comprobar que no tiene capacidad suficiente para alojar la totalidad de tarrinas de productos químicos, quedando algunas de éstas por fuera de la zona envallada. Se retoma este comentario en el apartado 7.2.

Ref.	Descripción	Requisito
03	En el obrador – P04 – el sector envallado con pavimento impermeable no tiene la capacidad requerida para contener el volumen de productos químicos presentes en el obrador al momento de la auditoría.	Apartado 10.2 del MAV 1998.
<b>Tipo de NC: 2</b>		Código del hallazgo: PEL – 6.
<b>Evidencia:</b> Foto 12.1-13, Foto 12.1-14

Foto 12.1-13, P04. Tarrinas de productos químicos por fuera de sector envallado, bajo planta de hormigón.

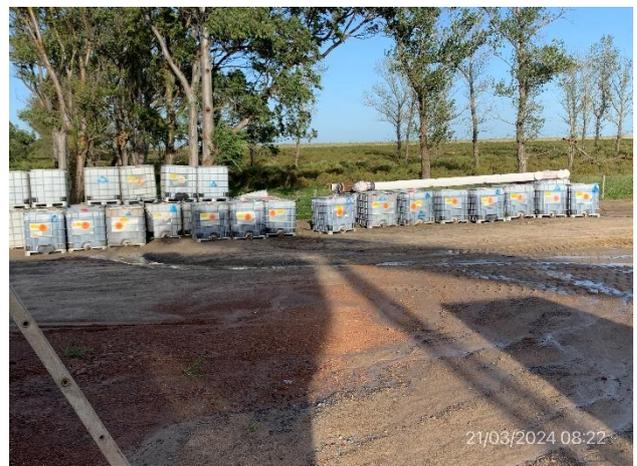
Foto 12.1-14, P04. Tarrinas de productos químicos por fuera de sector envallado, próximo a taller mecánico.

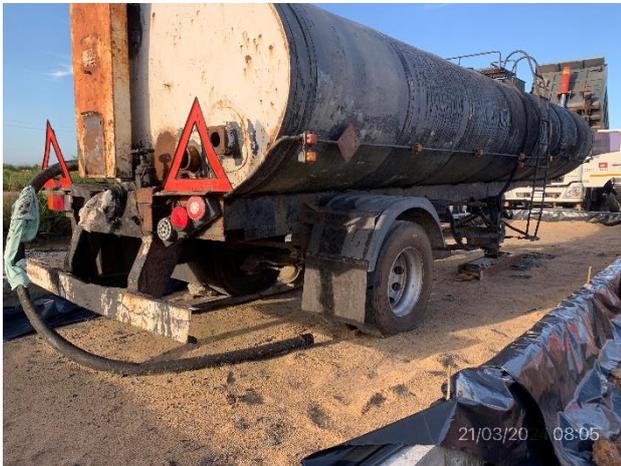
Foto 12.1-17, P04. Zona correctamente envallada e impermeabilizada para estacionamiento de tanque de emulsión asfáltica.

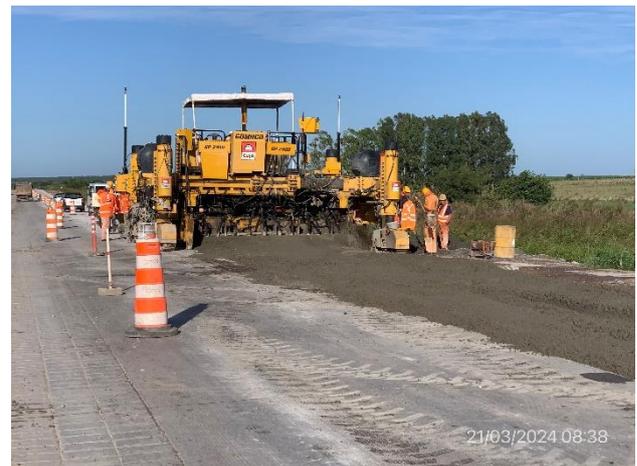
Al momento de la auditoría, el frente de obras – P03 – se encontraba en la progresiva 7K700 de la Ruta 25. Se estaba realizando el tendido del pavimento de hormigón por medio de una terminadora de hormigón en buenas condiciones de orden y limpieza, sobre una base granular previamente ensanchada y reciclada con cemento portland. Las tareas previas de ensanche de plataforma y bacheo de la base existente se realizaron con material proveniente de la cantera de Obra Pública. En esa cantera – P04 – la empresa tenía maquinaria pesada trabajando en tareas extractivas y de transporte de áridos. Sin embargo, ese predio no estaba dotado de una adecuada infraestructura para la gestión de residuos de forma segregada, o atención de contingencias ambientales: control de derrames u otros. Se pudo comprobar el acopio inadecuado de residuos mezclados.

Foto 12.2-2, P03. Frente de obra, Ruta 25 progresiva 7K700.

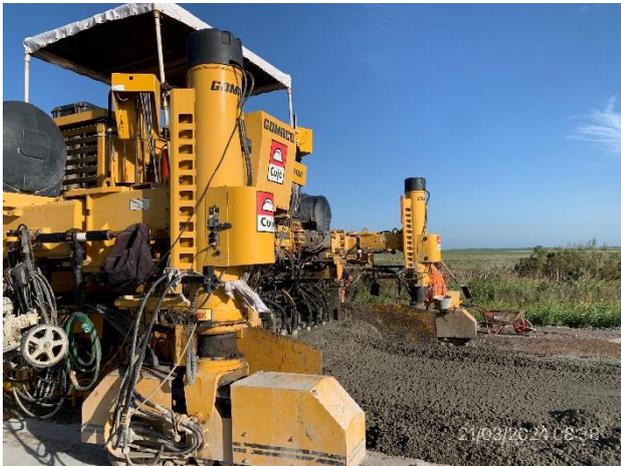
Foto 12.2-3, P03. Frente de obra, Ruta 25 progresiva 7K700.
