# INFORME DE AUDITORIA AMBIENTAL

C/88 – Ampliación de Contrato 28/06/2023

*“Rehabilitación de Ruta 25 en el tramo 14K010 - 25K150”*

21/03/2024

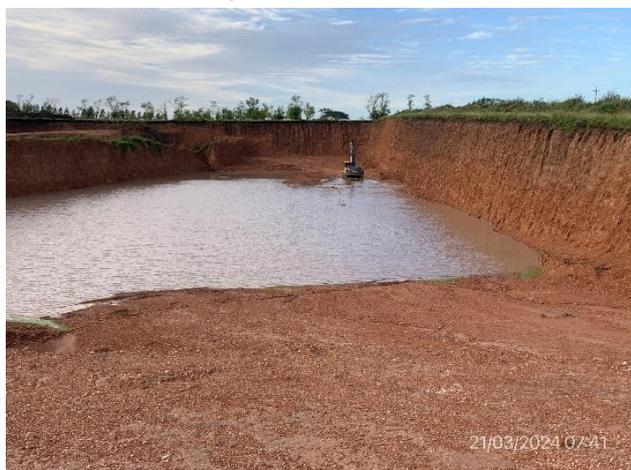
Foto 12.1-1, P05. Cantera de tosca. Padrón N°171 de la 2ª Sección Catastral de Río Negro.

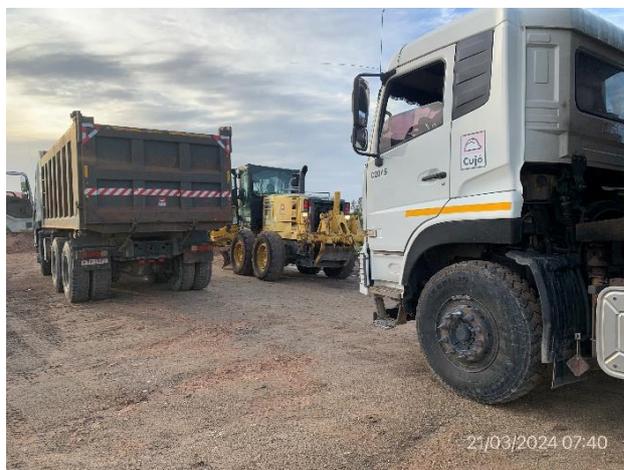
En esa cantera – P04 – la empresa tenía maquinaria pesada trabajando en tareas extractivas y de transporte de áridos. Sin embargo, ese predio no estaba dotado de una adecuada infraestructura para la gestión de residuos de forma segregada, o atención de contingencias ambientales: control de derrames u otros. Se pudo comprobar el acopio inadecuado de residuos mezclados.

Foto 12.1-2, P05. Tareas extractivas y de transporte en ejecución.

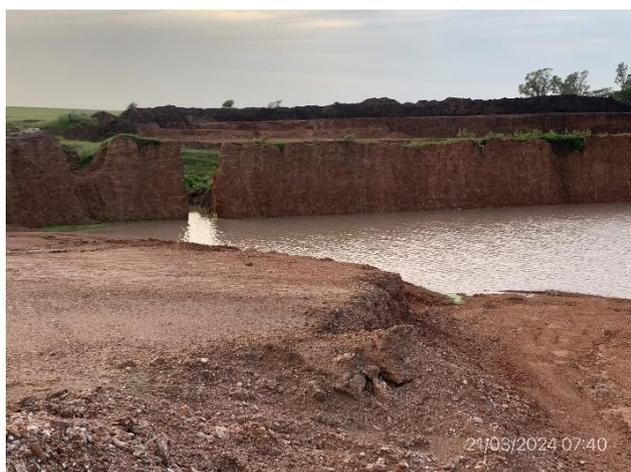
Tampoco había en el predio los servicios de bienestar para operarios requeridos por la normativa laboral. Se retoman los comentarios anteriores en el apartado 7.2.

Ref.	Descripción	Requisito
01	En la Cantera de tosca – P05 -, Padrón N°171 de la 2ª Sección Catastral de Río Negro, las tareas extractivas se realizan sin contar con servicios de bienestar para los operarios. Tampoco están presentes las infraestructuras previstas en el PGA para una gestión segregada de residuos ni mitigación de contingencias ambientales.	Cap. II del Dec 125/014. Apartado 10.2 del MAV 1998.
<b>Tipo de NC: 1</b>		Código del hallazgo: RS – 6, PEL – 6, PF – 6.
<b>Evidencia:</b> Foto 12.1-3, Foto 12.1-4

Foto 12.1-3, P05. El predio no cuenta con servicios de bienestar para los operarios.

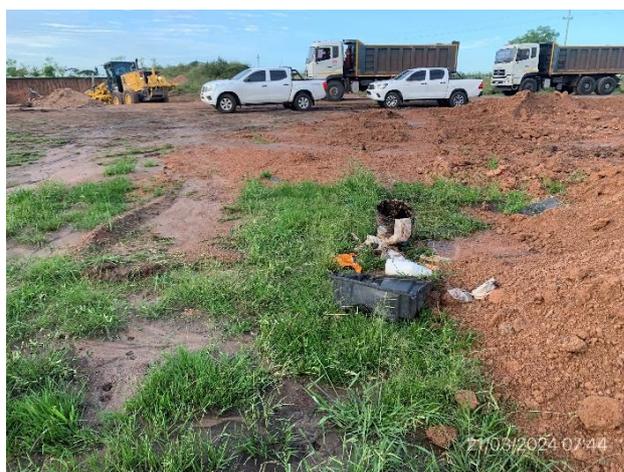
Foto 12.1-4, P05. Residuos dispersos. El predio no cuenta con infraestructura para acopio temporal de residuos.

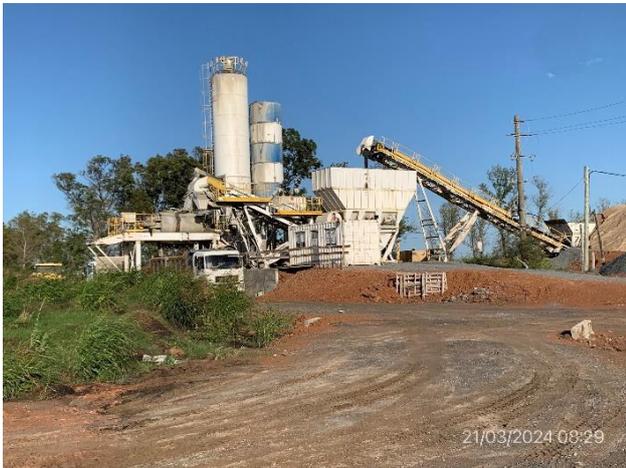
Foto 12.1-5, P04. Obrador y planta de hormigón Ruta 25 progresiva 12K500 a (-).

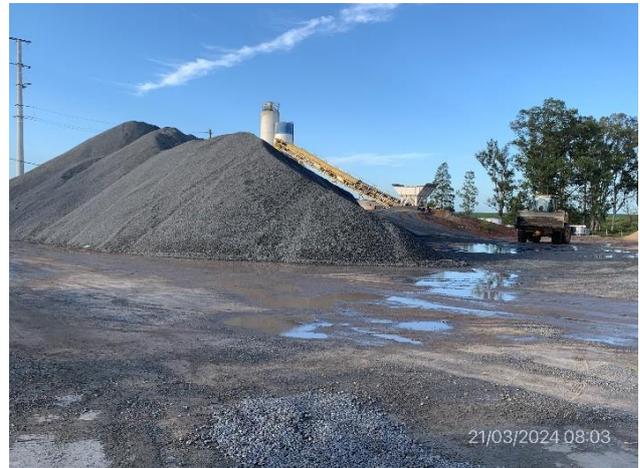
Foto 12.1-6, P04. Explanada de maniobras, estacionamiento y de acopio de áridos.

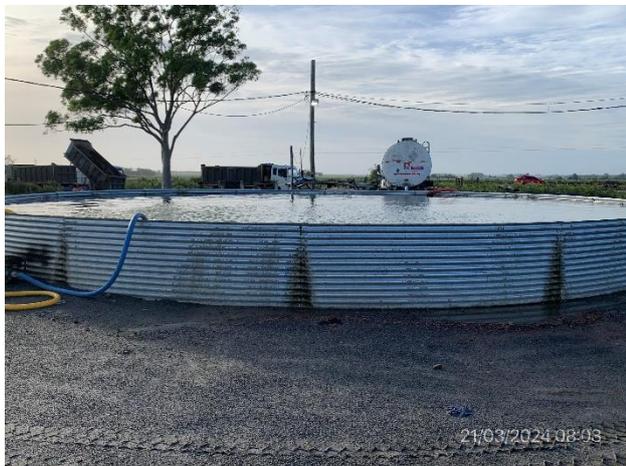
Foto 12.1-7, P04. Tanque australiano para recirculación de agua no potable.

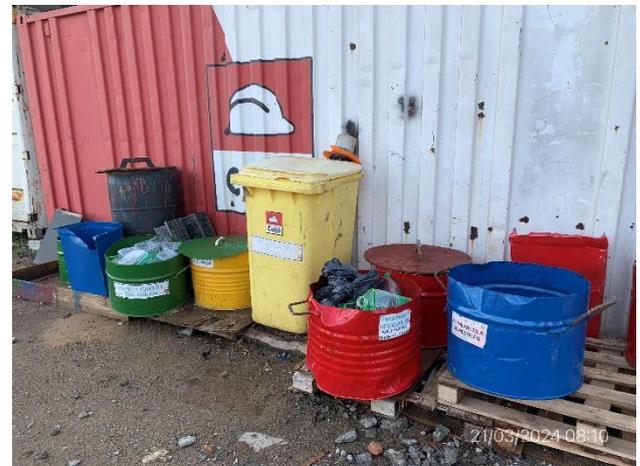
La infraestructura para el acopio temporal de residuos es correcta, aunque está incorrectamente distribuida por estar concentrada en algunas zonas y resultar escasa en otras. Se retoma este comentario en el apartado 7.3.

Ref.	Descripción	Requisito
01	En el obrador – P04 – la infraestructura para gestión de residuos está presente, pero incorrectamente distribuida en los diferentes sectores.	Apartado 2.2.2 del PGA.
<b>Evidencia:</b> Foto 12.1-8		Código del hallazgo: RS - 4

Foto 12.1-8, P04. Hay buena infraestructura para acopio de residuos, pero incorrectamente distribuida en las distintas áreas del predio.

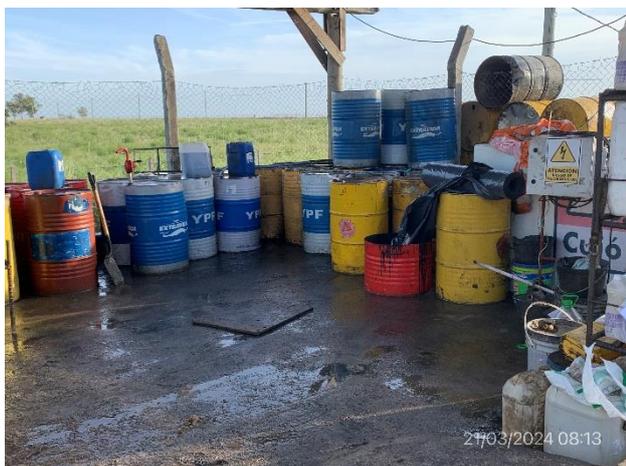
Foto 12.1-9, P04. Zona envallada y con pavimento impermeable para acopio de productos químicos y lubricantes.

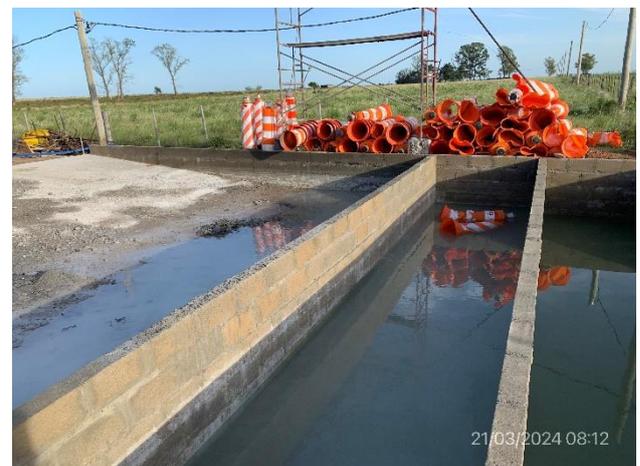
Foto 12.1-10, P04. Pileta de decantación de aguas de lavado de cazambas de hormigón.

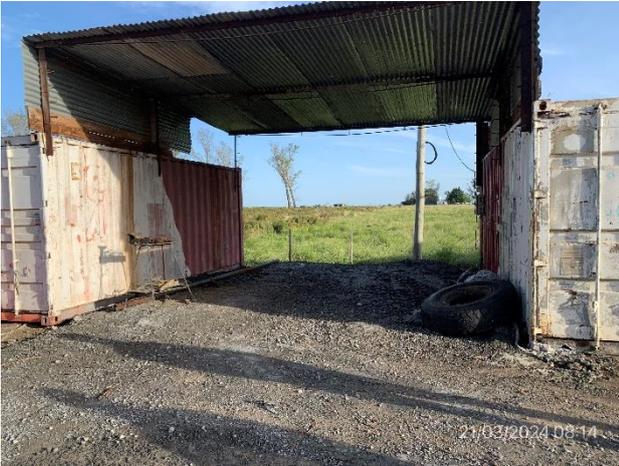
Durante la recorrida al obrador, se pudo comprobar que se estaban realizando tareas de mantenimiento mecánico en una zona que no estaba dotada de la infraestructura adecuada para ese fin, por no contar con contenciones para eventuales aguas oleosas. Asimismo, la zona prevista

como taller mecánico tampoco cuenta con infraestructura ambiental correcta. Se retoma este comentario en el apartado 7.2.

Ref.	Descripción	Requisito
02	En el obrador – P04 – se estaban realizando tareas de mantenimiento mecánico fuera del sector destinado a tal fin, sobre suelo desnudo. Por otra parte, el sector adaptado a taller mecánico no cuenta con estructura capaz de retener derrames oleosos.	Apartado 10.2 del MAV 1998.
<b>Tipo de NC: 2</b>		Código del hallazgo: PEL – 6.
<b>Evidencia:</b> Foto 12.1-11, Foto 12.1-12

Foto 12.1-11, P04. Sector destinado a taller mecánico, sin sistema de captación de aguas oleosas

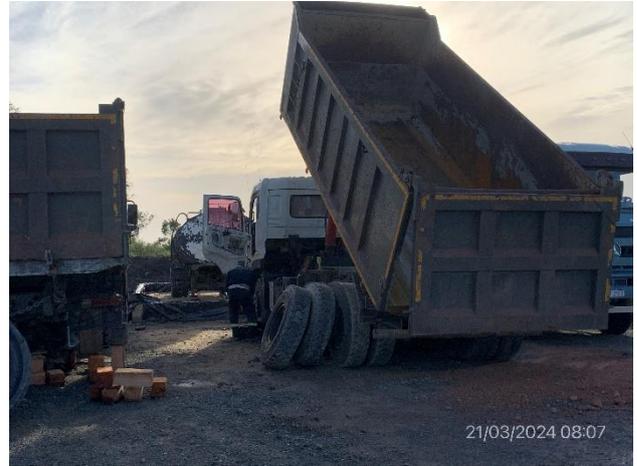
Foto 12.1-12, P04. Se están realizando tareas de mantenimiento mecánico de maquinaria en una zona no acondicionada para ese fin.

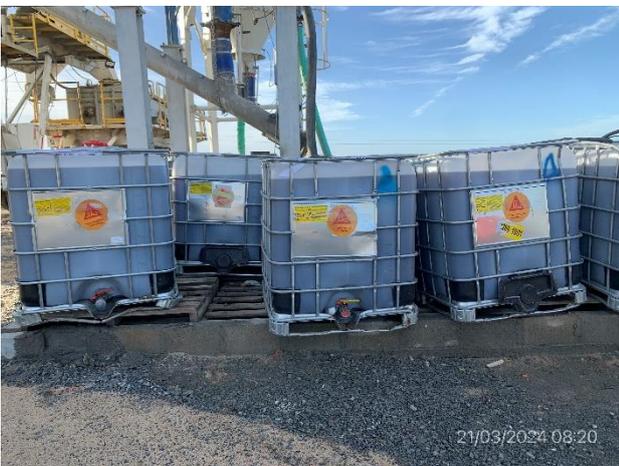
El obrador también cuenta con un depósito envallado, techado y con pavimento impermeable donde se acopian aceites, combustibles y productos químicos. Sin embargo, se pudo comprobar que su capacidad no es capaz de alojar la totalidad de tarrinas de productos químicos, quedando algunas de éstas por fuera de la zona envallada. Se retoma este comentario en el apartado 7.2.

Ref.	Descripción	Requisito
03	En el obrador – P04 – el sector envallado con pavimento impermeable no tiene la capacidad requerida para contener el volumen de productos químicos presentes en el obrador al momento de la auditoría.	Apartado 10.2 del MAV 1998.
<b>Tipo de NC:</b> 2		Código del hallazgo: PEL – 6.
<b>Evidencia:</b> Foto 12.1-13, Foto 12.1-14

Foto 12.1-13, P04. Tarrinas de productos químicos por fuera de sector envallado, bajo planta de hormigón.

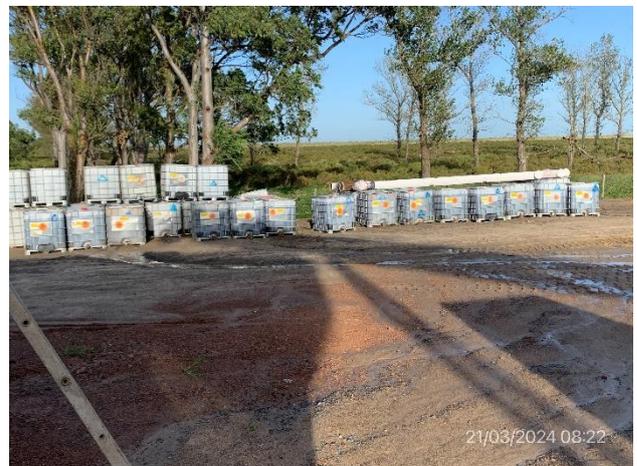
Foto 12.1-14, P04. Tarrinas de productos químicos por fuera de sector envallado, próximo a taller mecánico.

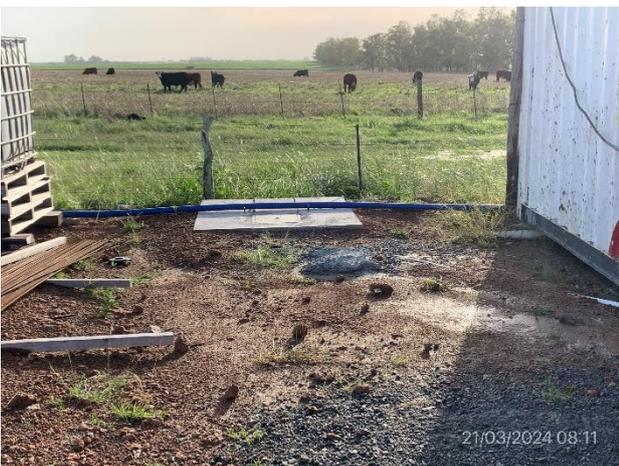
Foto 12.1-15, P04. Depósito impermeable para aguas servidas.

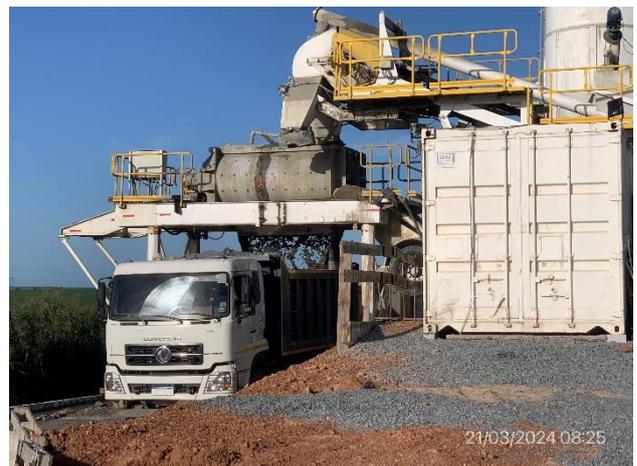
Foto 12.1-16, P04. Carga de cazamba con hormigón.

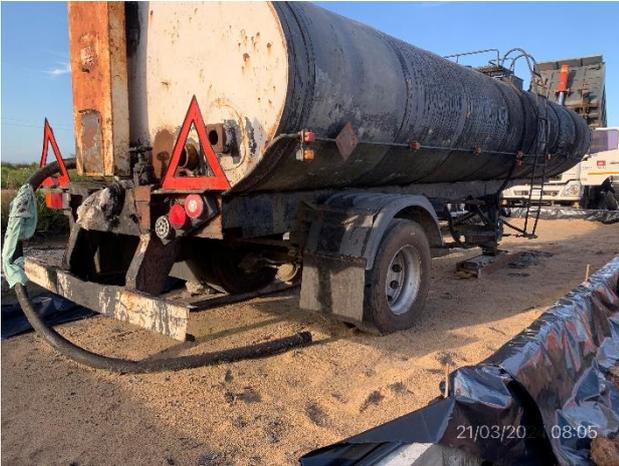
Foto 12.1-17, P04. Zona correctamente envallada e impermeabilizada para estacionamiento de tanque de emulsión asfáltica.

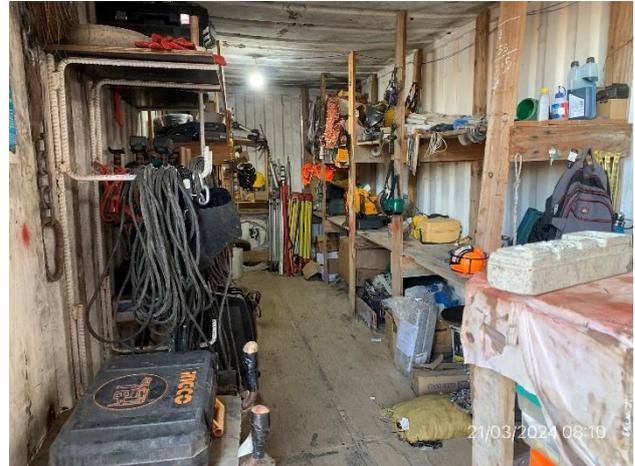
Foto 12.1-18, P04. Pañol cerrado y techado.

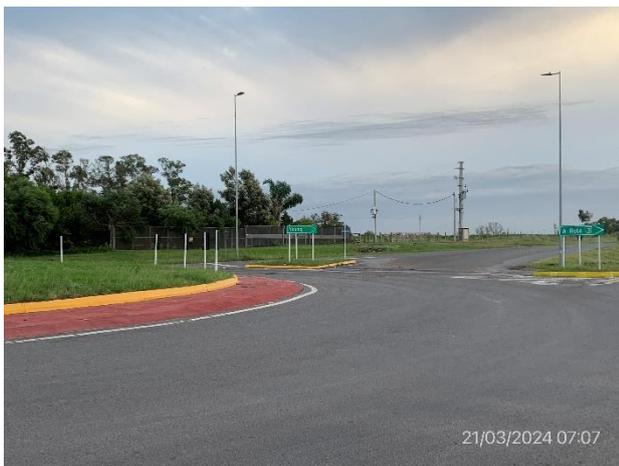
Foto 12.2-1, P02. Fin de tramo, Ruta 25 PK 25.150. Empalme con By pass de acceso a Young – Río Negro.

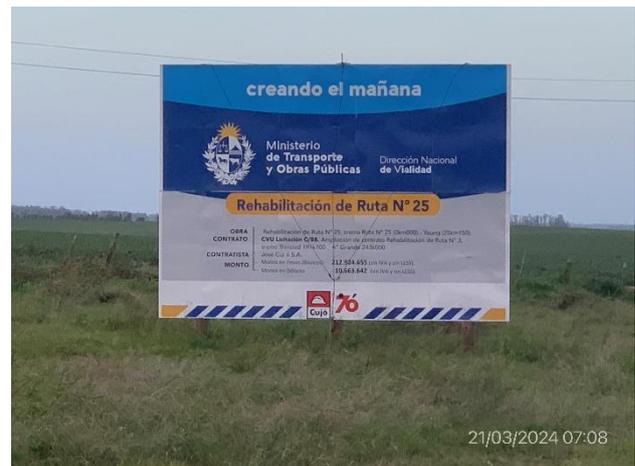
Foto 12.2-2, P02. Fin de tramo.

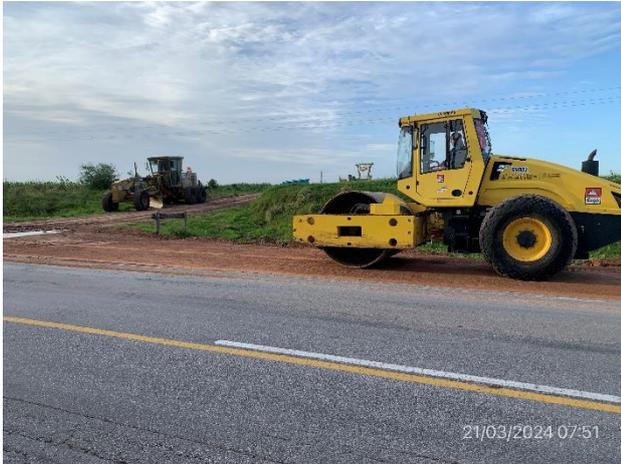
Al momento de la auditoría, el frente de obras – P03 – se encontraba en la progresiva 19K600 de la Ruta 25. Esos trabajos se estaban realizando en condiciones ambientalmente adecuadas, se

Foto 12.2-3, P03. Frente de obra, Ruta 25 progresiva 19K600.

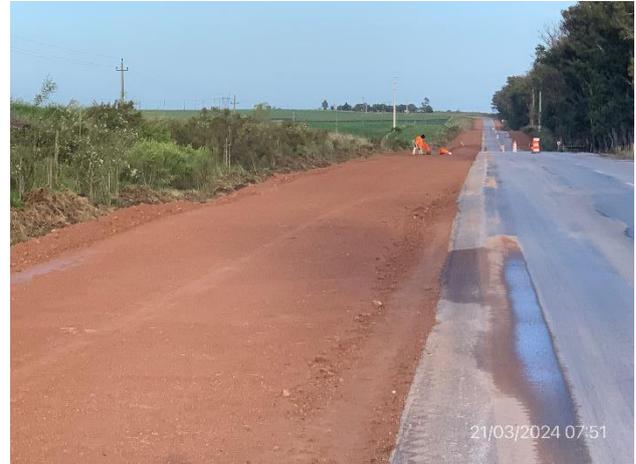
estaban realizando tareas de ensanche de plataforma y bacheo de la base existente, con material proveniente de la cantera de Obra Pública.

Foto 12.2-4, P03. Frente de obra, trabajos de ensanche de plataforma en ejecución.

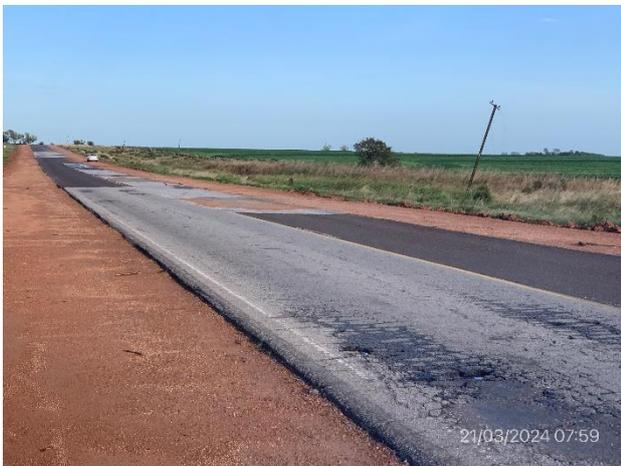
Foto 12.2-5, P01. Inicio de tramo. Ruta 25 progresiva 14K010.
