# INFORME DE AUDITORIA AMBIENTAL

C/126 – Ampliación de Contrato 15/07/2021.

*“Ruta 33 de Ruta 107 a Ruta 11 y de Ruta 11 a San Antonio, progresiva 55K770”.*

08/03/2024

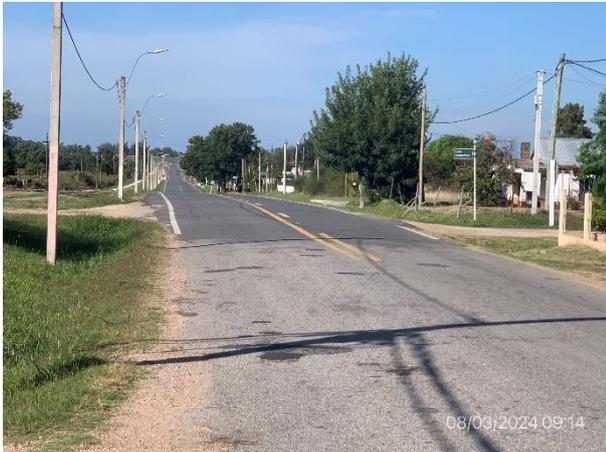
Foto 12.1-1, P02. Fin de tramo. Ruta 33 progresiva 55K700, acceso Oeste a San Ramón, Canelones.

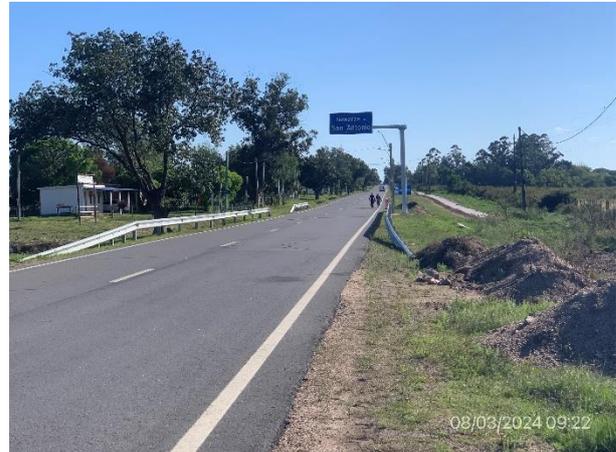
Foto 12.1-2, Ruta 33. Acceso a San Ramón, Canelones..

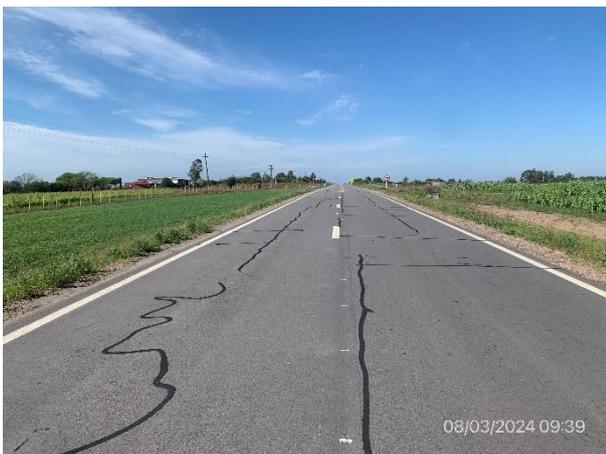
A nivel de usuario de la red vial, el tramo de Ruta 33 auditado está abierto al tránsito con buenas condiciones de rodadura y las obras de señalización terminadas y en buenas condiciones.

Foto 12.1-3, Ruta 33. Carpeta de rodadura en mezcla asfáltica terminada..

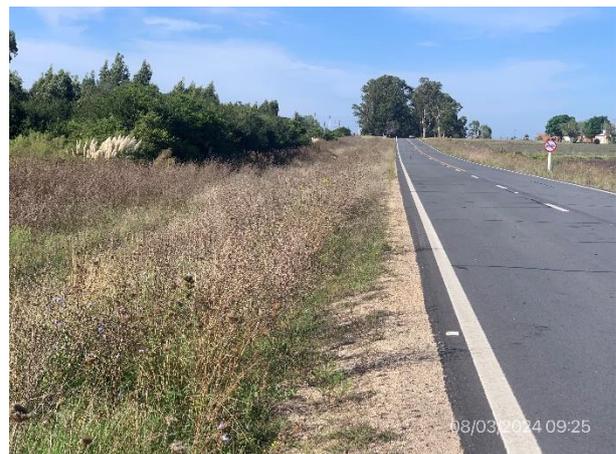
En el tramo de obras se pudo comprobar que los trabajos fueron terminados y la empresa se desmovilizó por completo. En general, la remediación ambiental de la zona de faja pública de Ruta 33 está correctamente realizada, con tapiz vegetal abundante y drenajes adecuados.

Foto 12.1-4, Ruta 33.. Faja pública en buenas condiciones de drenaje y con tapiz vegetal.

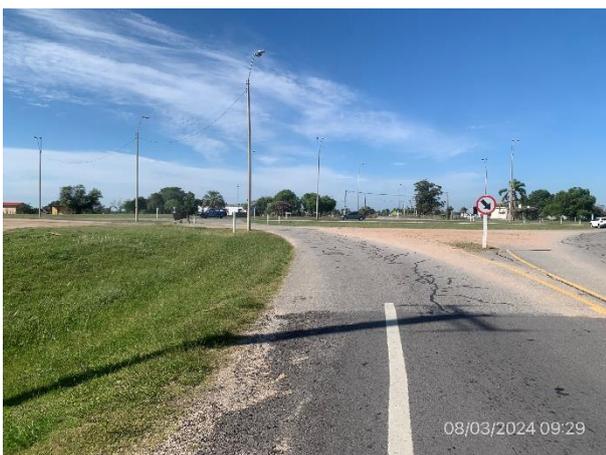
Foto 12.1-5, P01. Ruta 33, empalme con Ruta 107

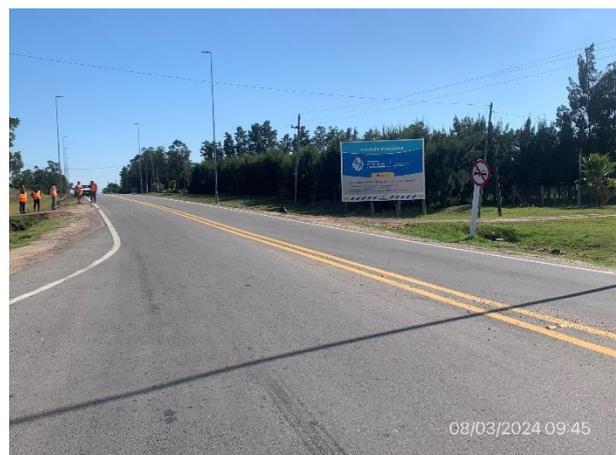
Foto 12.1-6, P01. Ruta 33, empalme con Ruta 107

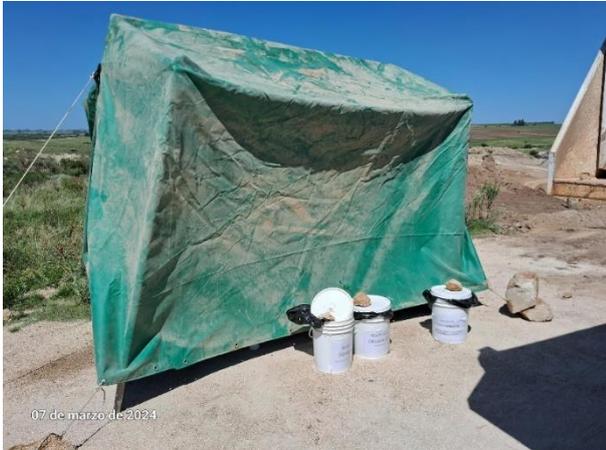
En esa cantera, una auditoría ambiental realizada el 01/03/2024 en el marco del contrato C/143 había resultado en hallazgos referidos a: i) la ausencia de una infraestructura para la gestión de residuos de forma apegada al MAV 2015; ii) la ausencia de servicios de bienestar para los operarios de forma apegada al Dec 125/014 de Seguridad en las Obras de Construcción y iii) la ausencia de elementos para gestión de contingencias ambientales. Al respecto, la empresa remitió con fecha 12/03/2024 un Plan de Acción con evidencia fotográfica probatoria de que los hallazgos anteriormente descritos quedaron cumplidos.

Foto 12.2-1, P03. Cantera de tosca. Infraestructura para acopio temporal de residuos segregados por corriente de generación.

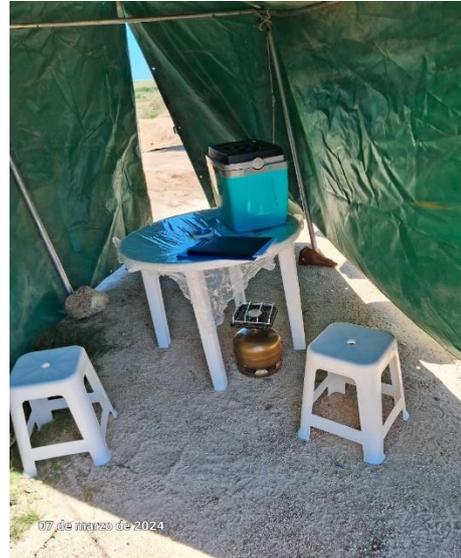
Foto 12.2-2, P03. Cantera de tosca. Servicios de bienestar para operarios.

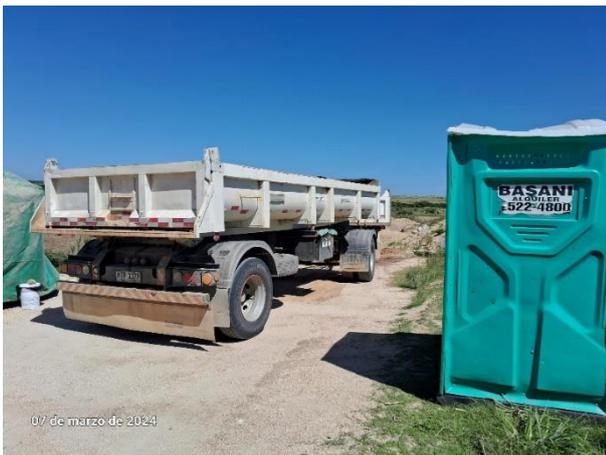
Foto 12.2-3, P03. Cantera de tosca. Servicios de bienestar para operarios.

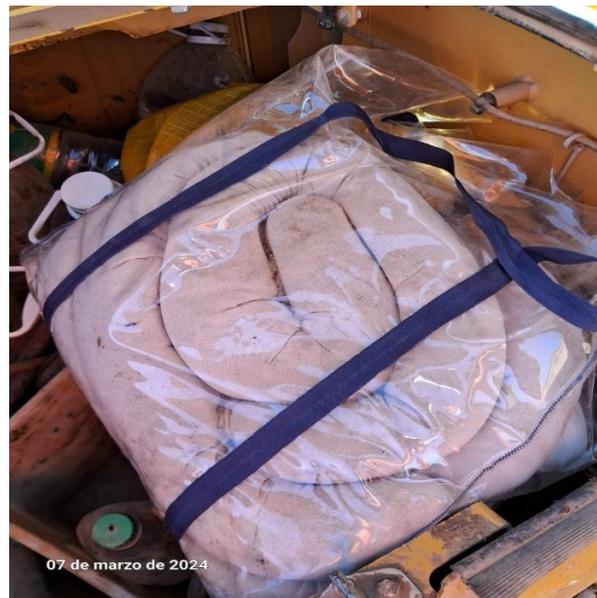
Foto 12.2-4, P03. Cantera de tosca. Elementos para control de contingencias ambientales, kit anti derrames.
