# INFORME DE AUDITORIA AMBIENTAL DE CIERRE DE OBRA

**Obra:** M/40 Mantenimiento por Niveles de Servicio en Ruta 8, tramo Minas – Treinta y Tres.

**Fecha auditoria:** 19/03/2024

**Fecha informe:** 02/04/2024

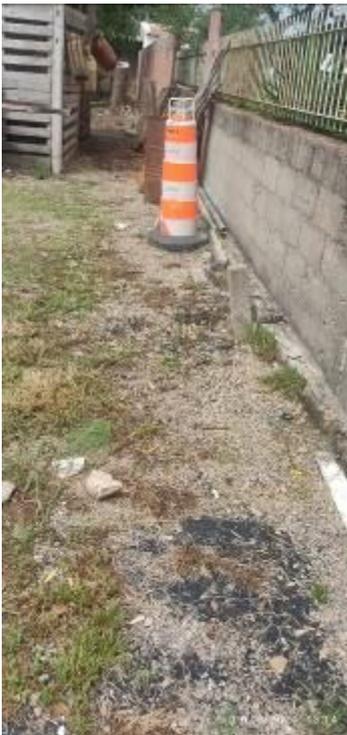
Ref.	Descripción	Requisito
4	<u>Centro de Operaciones en Vergara</u> Derrame de hidrocarburo. <i>Ver Foto 12.1-1</i>	9.3 Manual Ambiental de la DNV/98.
Tipo de NC: 2		Código del hallazgo: EL-4

Foto 12.1-1 Derrame de hidrocarburo.

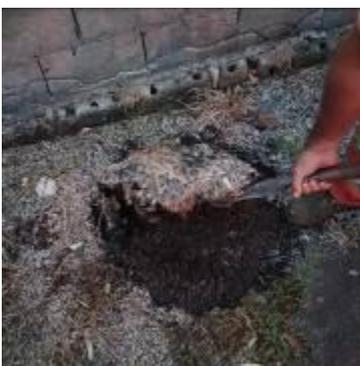
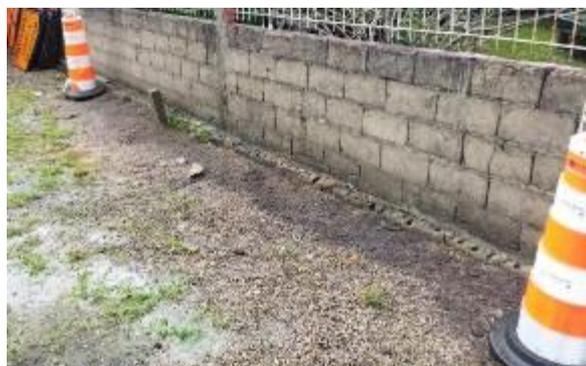
Luego de la auditoría el contratista envía fotos de acciones correctivas tomadas, ver Foto 12.1-2.\*

Foto 12.1-2 Acciones Correctivas NC 3.

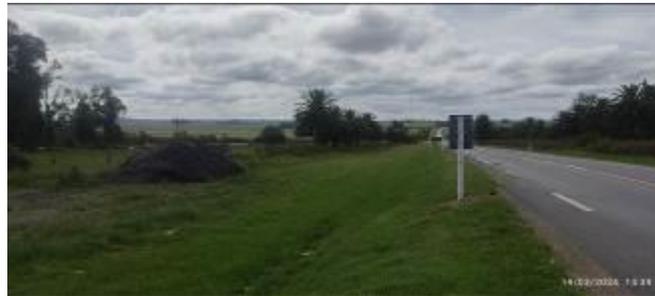
Ref.	Descripción	Requisito
5	<u>Vta.1 (Lat. 33° 2'22.09"S, Long. 54°23'22.11"O)</u> Acopios en Faja, próximo a refugio de parada de ómnibus en la entrada a la Quebrada de los Cuervos. <i>Ver Foto 12.2-1</i>	9.3 Manual Ambiental de la DNV/98.
Tipo de NC: 2		Código del hallazgo: RS-10

Foto 12.2-1 Vta.1 Acopio en faja.

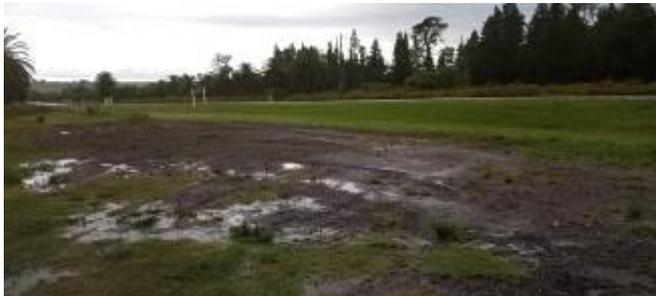
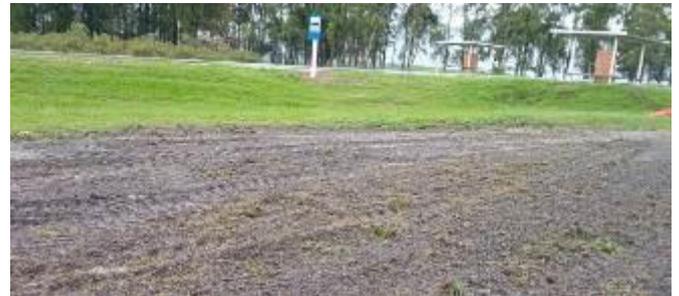
Luego de la auditoría el contratista envía fotos de acciones correctivas tomadas, ver Foto 12.2-2.\*

Foto 12.2-2 Acciones Correctivas NC-4.

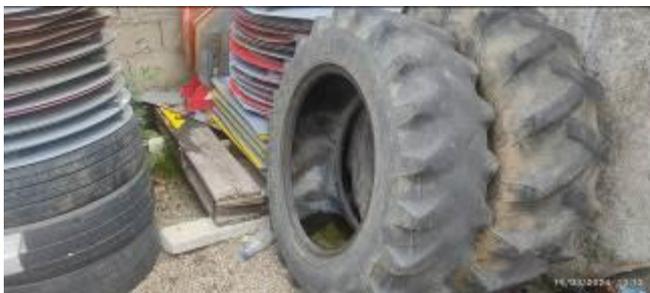
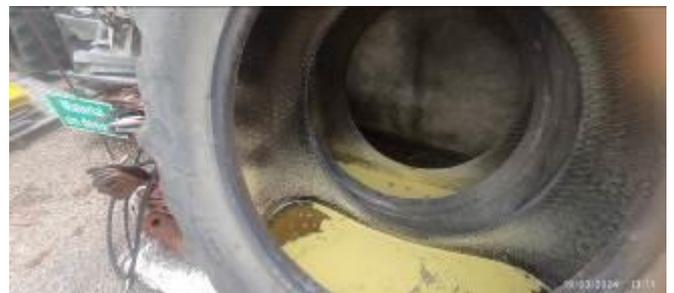
Ref.	Descripción	Requisito
1	<u>Centro de Operaciones en Vergara</u> Cubiertas con agua estancada. <i>Ver Foto 12.3-1.</i>	PGA SERVIAM S.A.
Código del hallazgo: PF-10

Foto 12.3-1 Cubiertas con agua estancada.

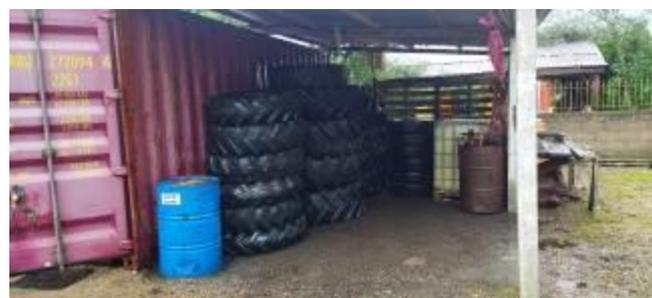
Luego de la auditoría el contratista envía fotos de acciones correctivas tomadas, ver Foto 12.3-2.\*

Foto 12.3-2 Acciones Correctivas - Obs.1.

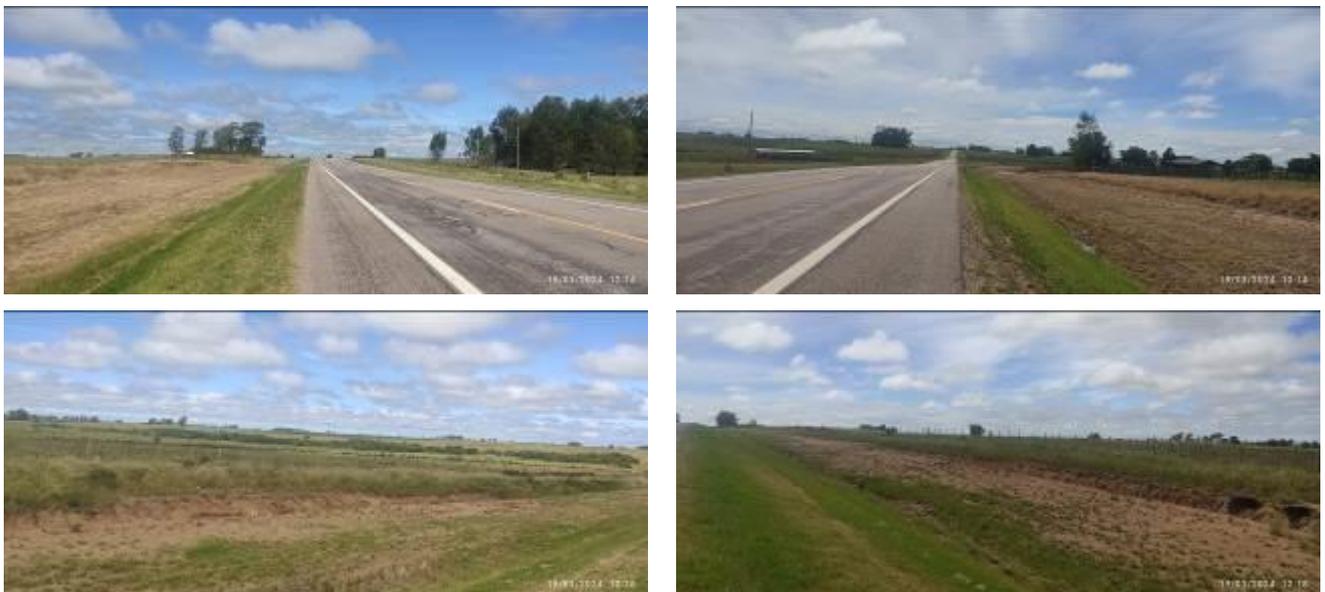
Foto 12.5-1 Vistas Ruta 18.

En algunas zonas de la faja de Ruta 18 y Ruta 17 se encuentran erosiones ver fotos Foto 12.5-1 y Foto 12.6-2 respectivamente, no se indican como desvío dada la Nota presentada por SERVIAM con fecha el 15/06/2017 donde se expresa que “no se aplicará el estándar de erosiones”, pero se alerta sobre este aspecto para ser considerado particularmente en el mantenimiento de faja pues dada la situación actual existe riesgo de que se profundicen y se generen cárcavas.

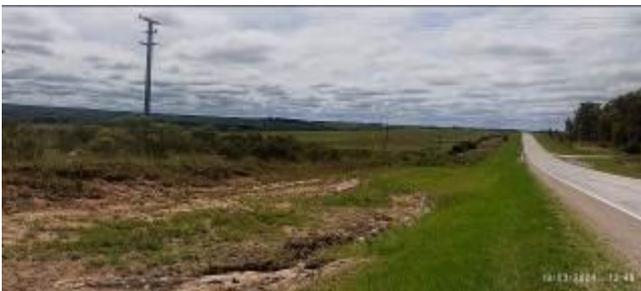
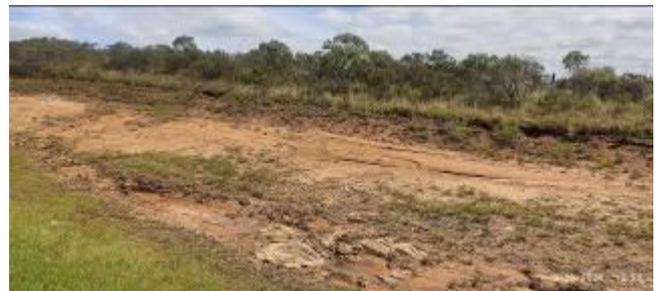
Foto 12.6-2 Erosiones en faja Ruta 17.
