INFORME DE AUDITORIA AMBIENTAL

“Proyecto y construcción del ensanche y refuerzo del puente carretero sobre el Río Negro en la progresiva 279K350 de la Ruta 2, incluyendo la adecuación de accesos” (Grupo 6)”

Fecha auditoria: 19/04/2024

Tipo de auditoría Cierre

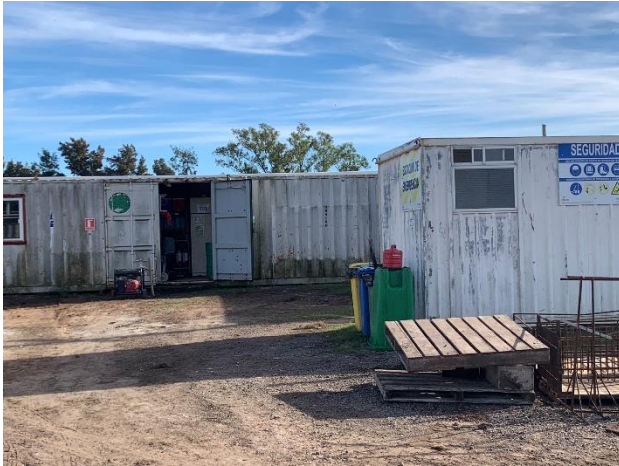
Foto 12.1-1, P02. Obrador principal de Techint. Padrón urbano n° 4379, Mercedes, Soriano..

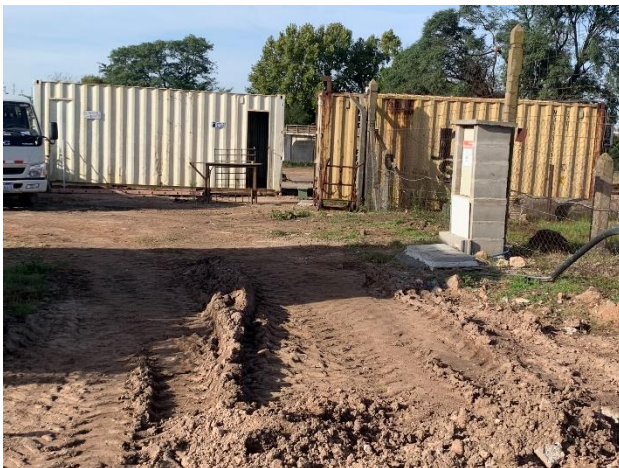
Ref.	Descripción	Requisito
01	En el obrador – P02 – la infraestructura usada en el obrador durante la obra fue en su mayor parte desmontada y retirada. Sin embargo, quedan contenedores sin retirar, sin contar para ello con la autorización correspondiente de los propietarios del predio. Asimismo, algunas explanadas compactadas podrían ser consideradas mejoras a beneficio del propietario del predio, sujeto a que éste las considere de tal forma.	Apartado 9.3 del PRA.
Evidencia: Foto 12.1-2, Foto 12.1-3, Foto 12.1-4, Foto 12.1-6.		Código del hallazgo: PF - 10

Foto 12.1-3, P02. Contenedores de oficinas permanecen en predio obrador, a ser desmontados en breve.

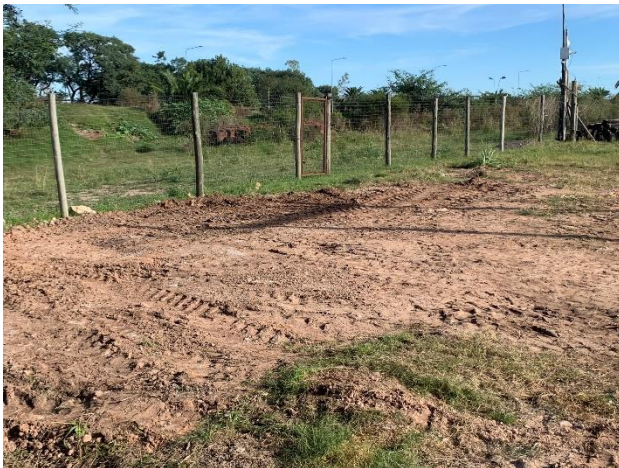
El agua necesaria para el obrador se obtuvo por medio de una conexión a la Red de OSE, mientras que los servicios higiénicos del obrador se conectaron a un pozo impermeable y en los frentes de obra Techint contó con baños químicos. Al momento de la auditoría, se pudo comprobar que Techint SACI ejecutó las tareas previstas en el PRA, al demoler el pozo impermeable y reconstituir el perfil original del terreno.

Foto 12.1-5, P02. Pozo impermeable de aguas servidas vaciado, demolido y relleno.

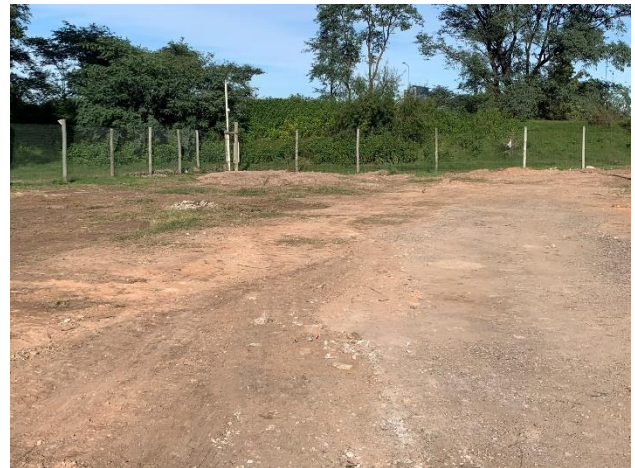
No obstante, quedan en el obrador algunas explanadas granulares compactadas que podrían ser consideradas como mejoras, aunque no hay aceptación explícita de su propietario. También quedan sin retirar algunos contenedores de la empresa, sin autorización de su propietario, así como la red provisoria de potencia eléctrica. Se retoman estos comentarios en el apartado 7.3

Foto 12.1-6, P02. Planicie granular de estacionamiento queda como eventual mejora a beneficio de propietario.

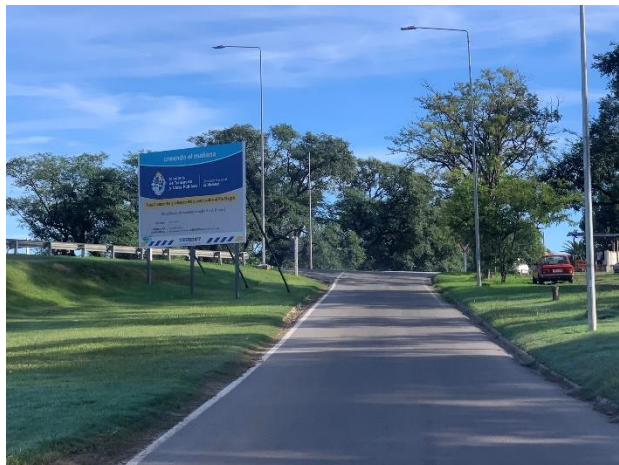
Foto 12.2-1, P01. Acceso a cabecera Sur del puente de Ruta 2 sobre el Río Negro.

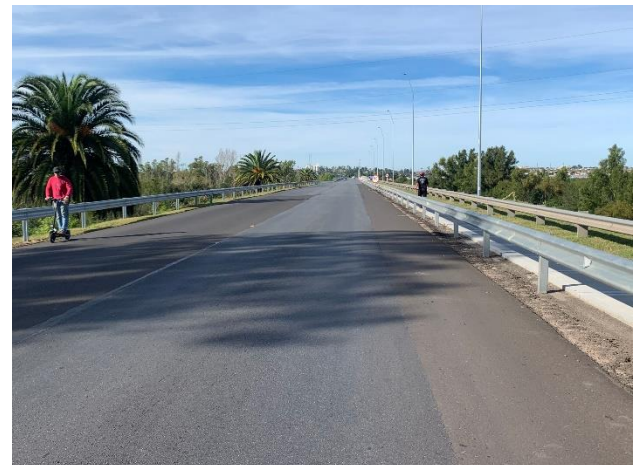
Foto 12.2-2, P01. Puente terminado de Ruta 2 sobre el Río Negro abierto al tránsito.

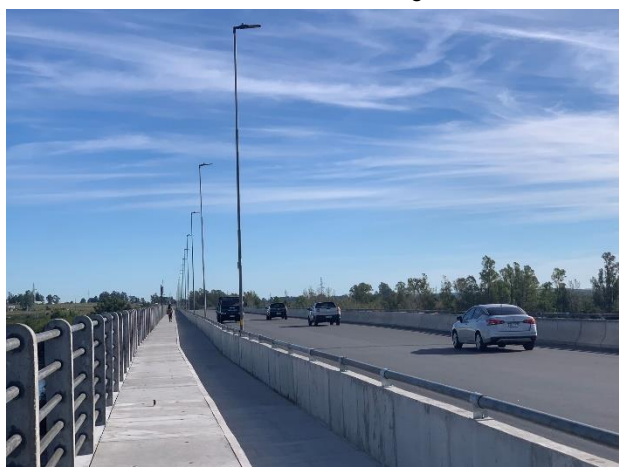
Foto 12.2-3, P01. Ciclovía y senda peatonal terminadas.

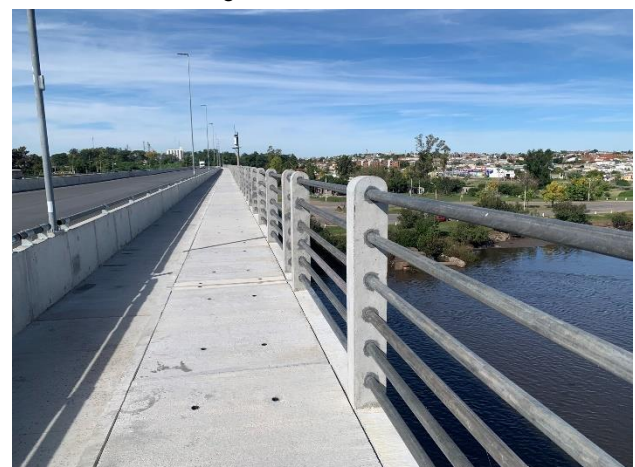
Foto 12.2-4, P01. Infraestructura de seguridad peatonal terminadas.

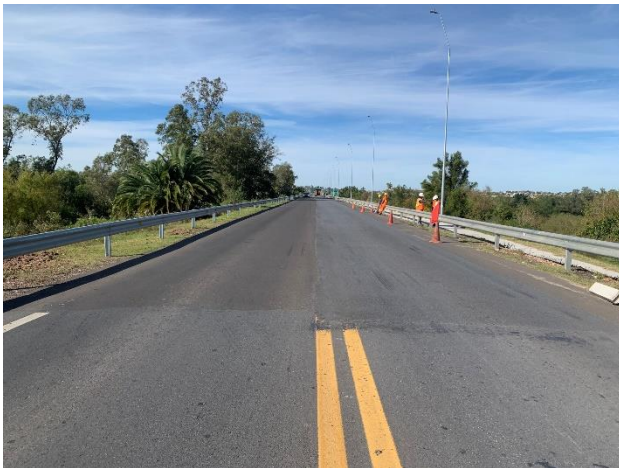
Foto 12.2-5 P01. Acceso a cabecera Norte del puente de Ruta 2 sobre el Río Negro.

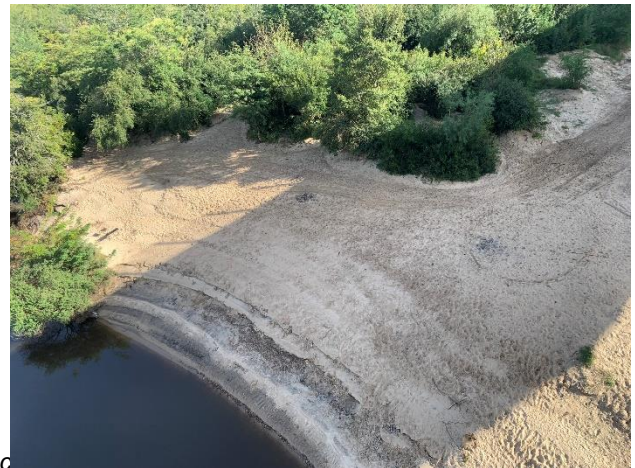
Foto 12.2-6, P01. Planicie de inundación limpia, libre de ROCs u otros residuos.

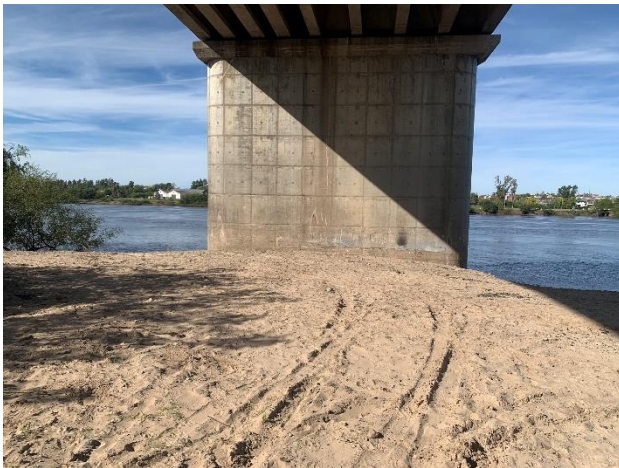
Foto 12.2-7, P01. Planicie de inundación limpia, libre de ROCs u otros residuos.

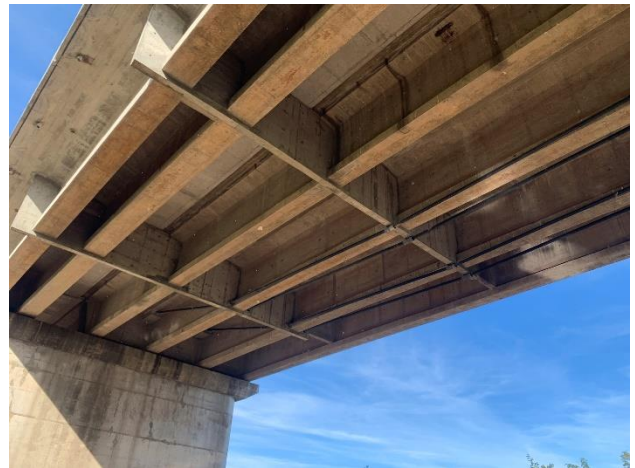
Foto 12.2-8, P01. Obras terminadas de refuerzo estructural y unificación de puentes carretero y ferroviario.

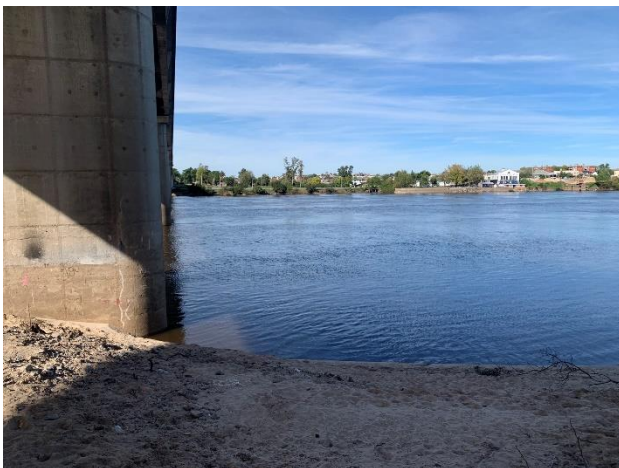
Ref.	Descripción	Requisito
01	Se encuentran restos de materiales y acopios en zonas inundables del entorno del puente.	Apartado 9.8 del MAV 1998.
Situación Actual: cumplido		
Evidencia: Foto 12.2-9, Foto 12.2-10

Foto 12.2-9, P01. Cauce del Río Negro bajo puente de Ruta 2 en buenas condiciones de limpieza y escurrimiento natural.

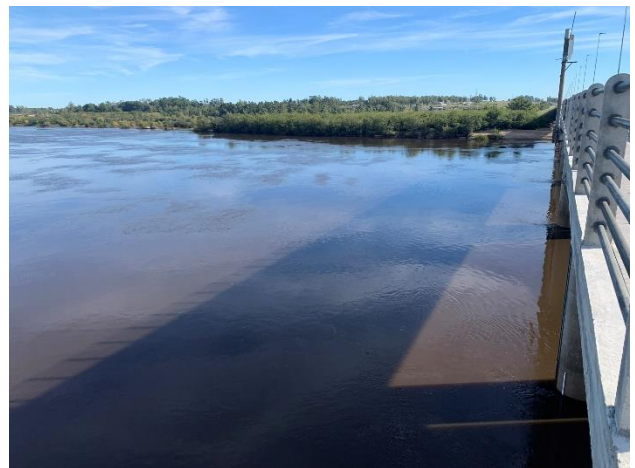
Foto 12.2-10, P01. Cauce del Río Negro bajo puente de Ruta 2 en buenas condiciones de limpieza y escurrimiento natural.

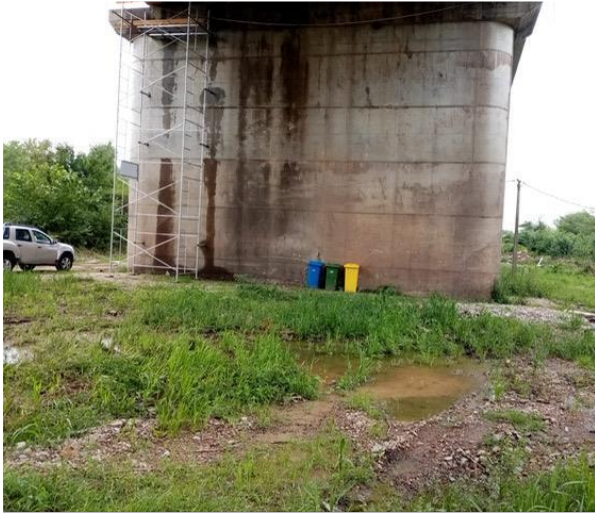
Ref.	Descripción	Requisito
02	En el nivel inferior de la cabecera Norte, el campamento no cuenta con infraestructura adecuada para la gestión de residuos.	Apartado 10.2 del MAV 1998.
Situación Actual: cumplido		
Evidencia: Foto 12.3-1, Foto 12.3-2

Foto 12.3-1, P01. Nueva infraestructura para acopio temporal de residuos de forma apegada al PGA.

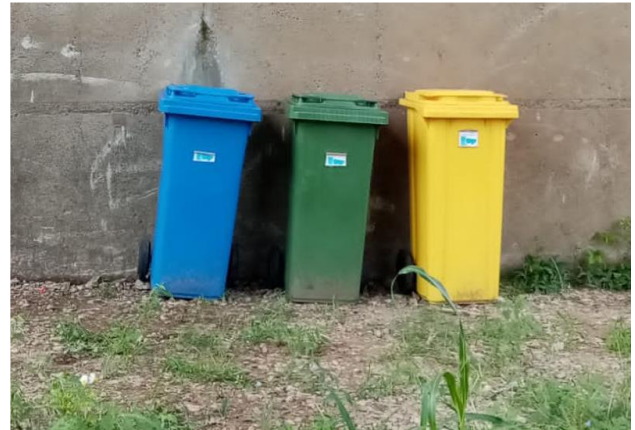
Foto 12.3-2 P01. Nueva infraestructura para acopio temporal de residuos de forma apegada al PGA.

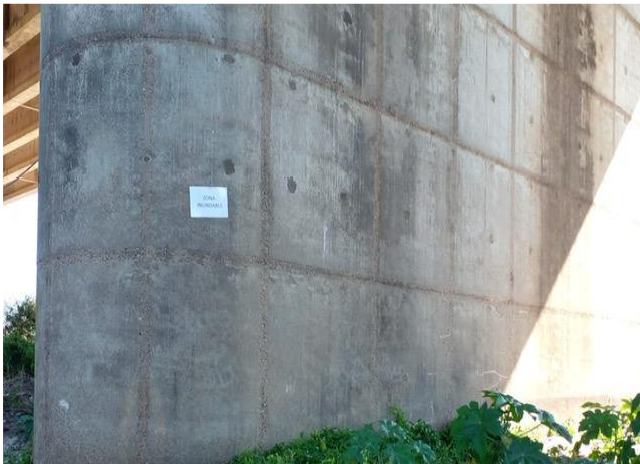
Ref.	Descripción	Requisito
03	En el puente sobre el Río Negro no está indicada la zona de exclusión para la instalación de campamentos y obradores en zonas inundables.	Apartado 9.8 del MAV 1998.
Situación Actual: cumplido

Foto 12.3-3, P01. La empresa colocó delimitación de área inundable.
