# INFORME DE AUDITORIA AMBIENTAL

**Obra:** M/56 Contrato de Ampliación 16/06/2021

- Seguimiento del mantenimiento y tareas extraordinarias en Ruta 13 y 39.
- Cierre de las obras:
  - Refuerzo estructural Ruta 13, tramo 202km650 – 218km300
  - Refuerzo estructural Ruta 19, tramo 9km000 – 30km200

**Fecha auditoria:** 18/03/2024

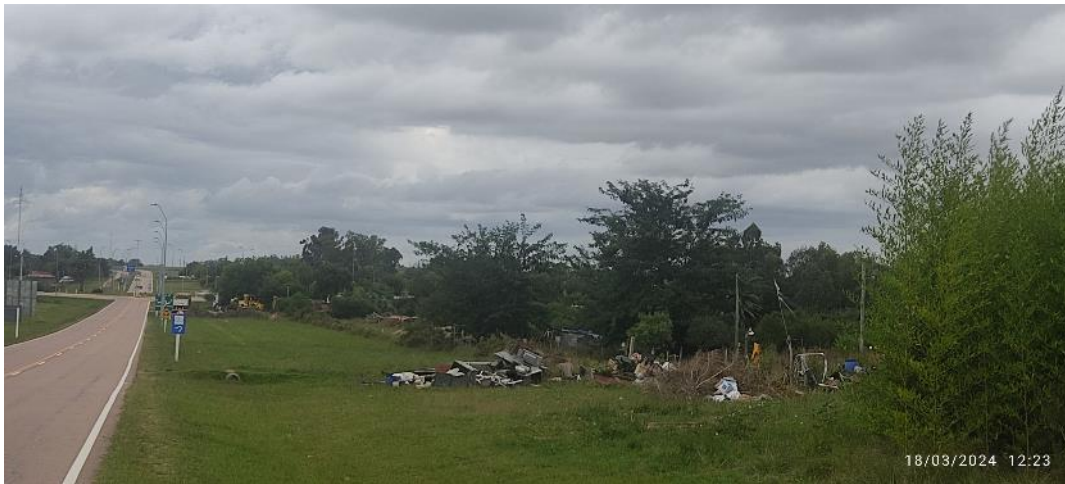
Ref.	Descripción	Requisito
4	Se encuentran varias ocupaciones de la faja por acopios de materiales asociados a distintos emprendimientos de la zona. <i>Ver Foto 12.1-1 Foto 12.1-2.</i>	9.4 Manual Ambiental de la DNV/98. Pliego de Licitación. Ítem A.11 Vigilancia de la faja de dominio público.
Tipo de NC: 2.		Código del hallazgo: <b>PF-7.</b>

Foto 12.1-1 Vta. 1 Acopios de Chatarrero.

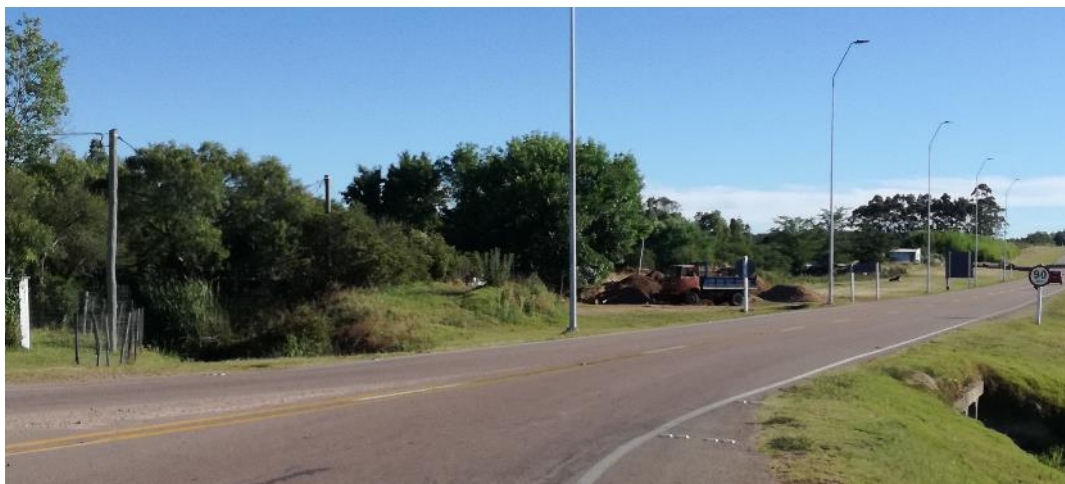
Foto 12.1-2 Vta.2 Ocupación de faja por materiales varios.

La Foto 13.2-1 se tomó durante la auditoría del 14/12/20 y según la contraparte en ese lugar están las instalaciones de una arenera, en este recorrido no se pudo tomar la foto pero seguía estando ese lugar ocupado por diversos materiales.

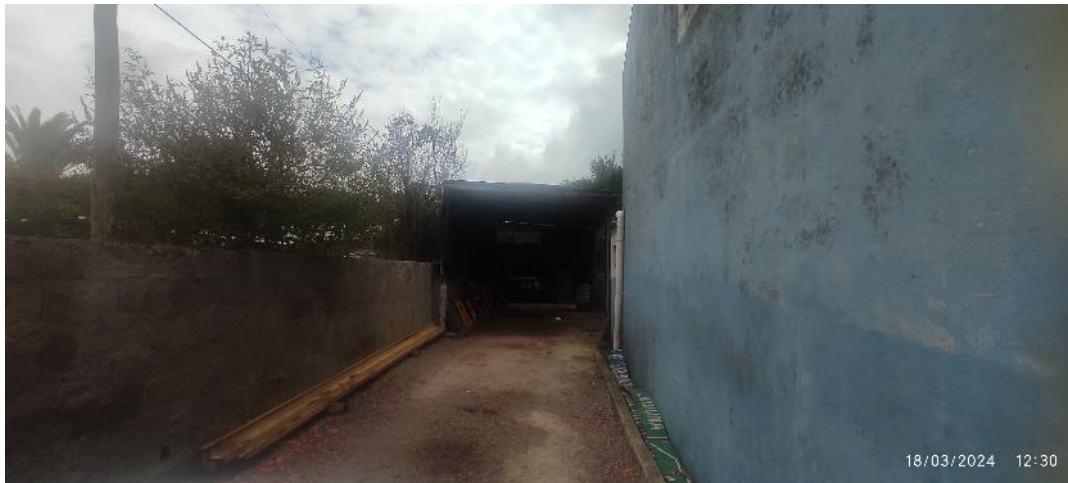
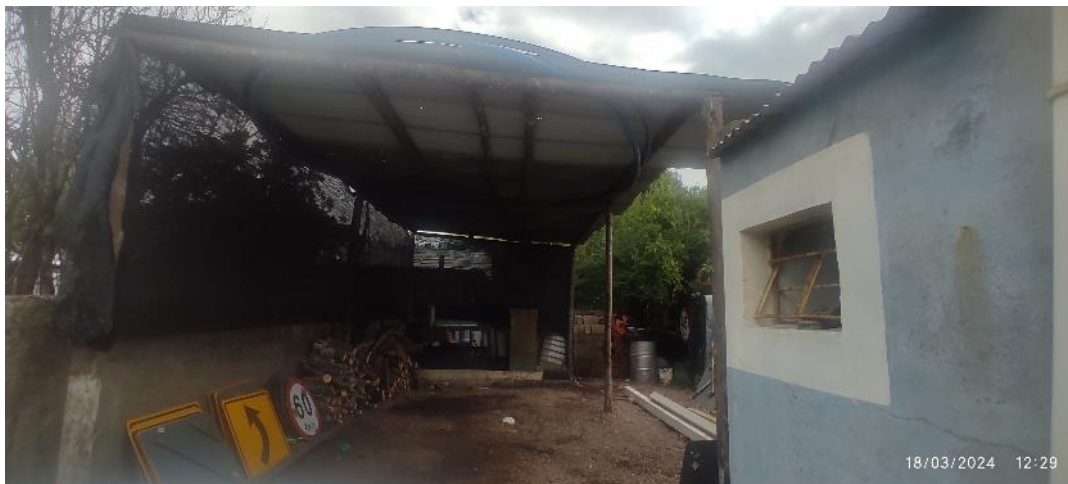
12.2 No Conformidad 5

Ref.	Descripción	Requisito
5	<u>Depósito Monerden en Aigua (Lat. 34°12'17.56"S, Long. 54°45'50.02"O)</u> Derrames de hidrocarburos. <i>Ver Foto 12.2-1.</i>	10.2 Manual Ambiental de la DNV/98. Pliego de Licitación. Ítem A.11 Vigilancia de la faja de dominio público.
Tipo de NC: 2.		Código del hallazgo: <b>EL-4.</b>

Foto 12.2-1 Derrames de hidrocarburos.

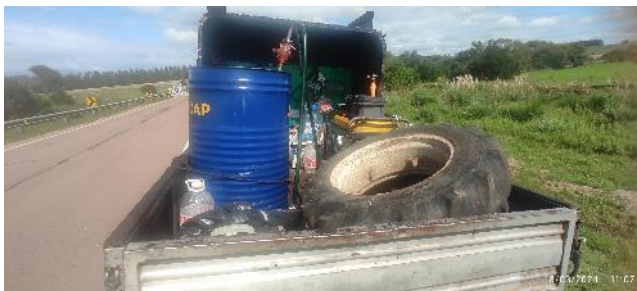
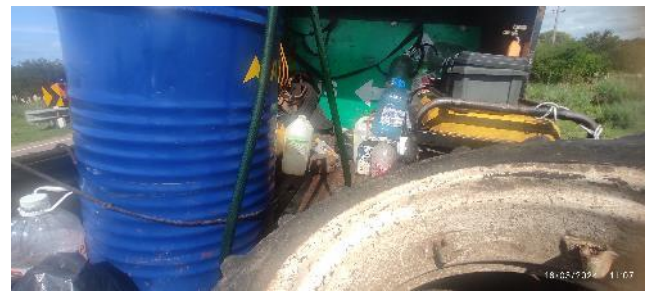
12.3 No Conformidad 6

Ref.	Descripción	Requisito
6	<u>Vehículo de subcontrato Monerden en Ruta 39</u> Se encuentran tanques con combustible y otros productos químicos en vehículo que transporta materiales y personal del subcontrato Monerden durante actividades en Ruta 39. <i>Ver Foto 12.2-1.</i>	10.2 Manual Ambiental de la DNV/98. Pliego de Licitación. Ítem A.11 Vigilancia de la faja de dominio público.
Tipo de NC: 2.		Código del hallazgo: <b>PEL-4.</b>

Foto 12.3-1 Tanques con combustible y otros productos químicos sin dique de contención.

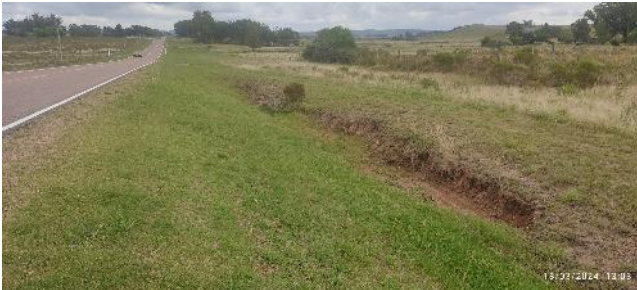
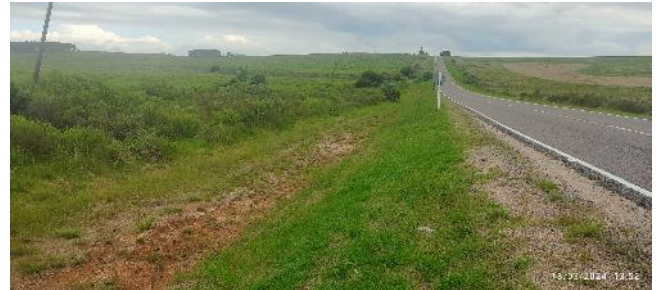
12.4 Observación 1

En Ruta 13 hay algunas zonas con erosiones que deben ser corregidas.

Ref.	Descripción	Requisito
1	<u>Recorrido por Ruta 13</u> Zonas con erosión en la faja. <i>Ver Foto 12.4-1.</i>	PGA H&G
Código del hallazgo: <b>PF-10.</b>

Foto 12.4-1 Erosiones en faja.
