INFORME DE AUDITORIA AMBIENTAL DE CIERRE DE OBRA

Obra: M/63

Fecha informe: 17/05/2024

Mantenimiento de accesos a la ciudad de Montevideo.

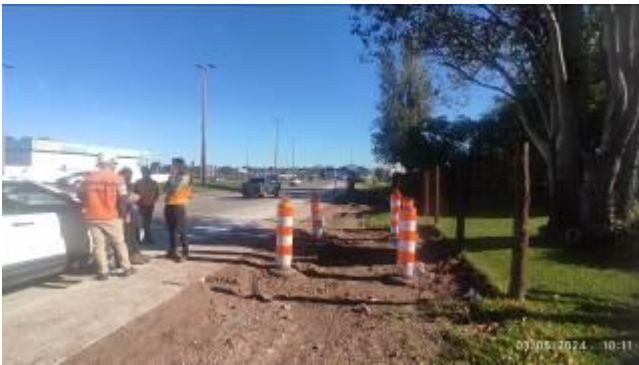
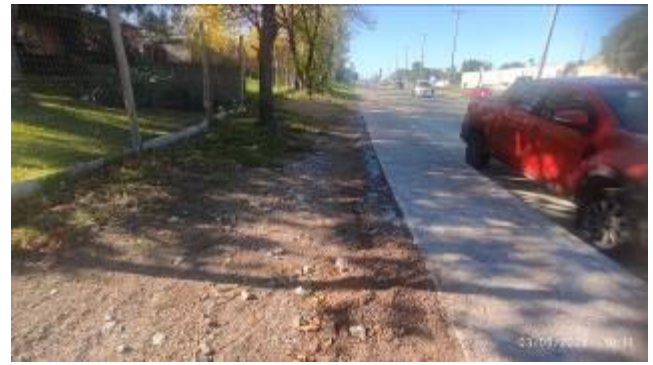
Se recorre entorno del Pasaje Peatonal Dionisio Díaz terminado, de las calles de acceso al barrio La Paloma y los refugios en paradas de ómnibus; una de los refugios está sin terminar y falta recuperación ambiental del suelo del entorno.

Ref.	Descripción	Requisito
1	Vta. 3 (34°52'10.82"S, 56°13'10.41"O) Suelo sin recuperación ambiental en el entorno del refugio de parada de ómnibus que se encuentra sin terminar. <i>Ver Foto 12.1-1</i>	9.4 Manual Ambiental de la DNV/98.
Tipo de NC: 2		Código del hallazgo: PF-10

Ref.	Descripción	Requisito
2	No se cuenta con autorización del Director de Obra para la postergación de las tareas de recuperación ambiental.	10.4 Manual Ambiental de la DNV/98.
Tipo de NC: 1		Código del hallazgo: PF-10

Foto 12.1-1 Suelo sin recuperación ambiental en entorno de refugio sin terminar.

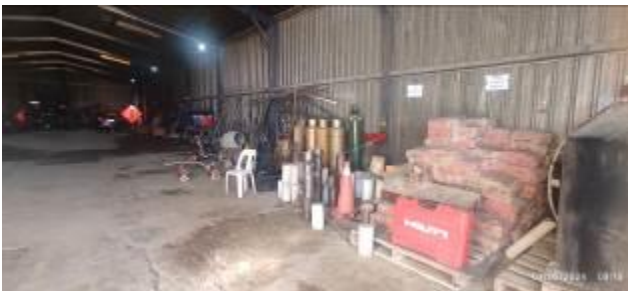
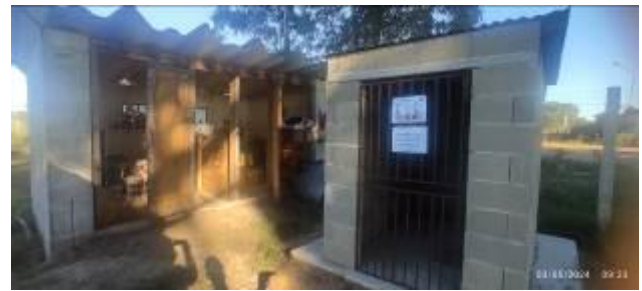
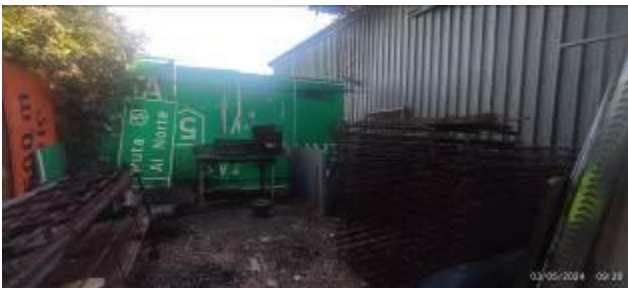
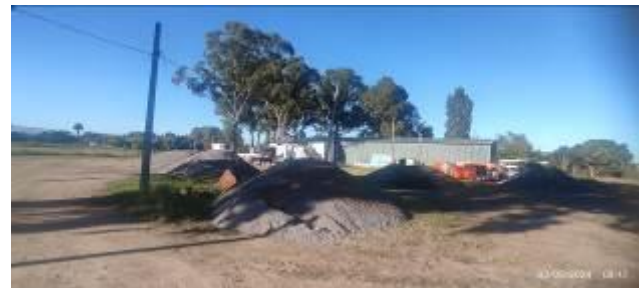
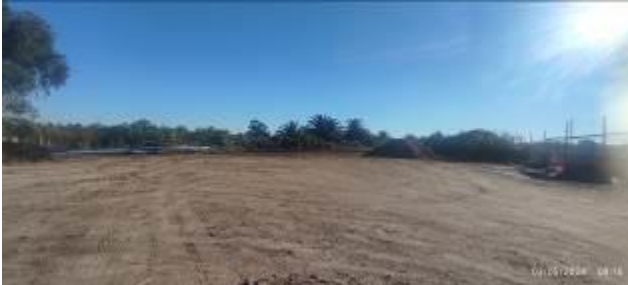
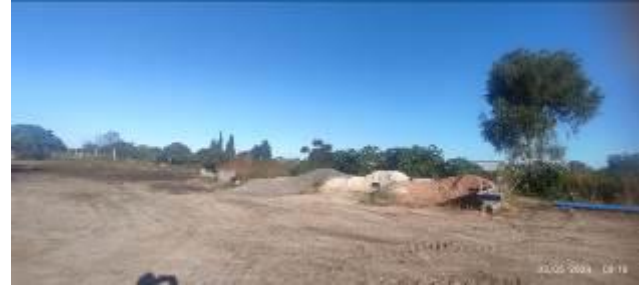
Existen envases y espacios para disponer residuos y se han organizado acopios de forma tal que no se encuentran materiales sin clasificar.

Foto 12.2-1 Vistas del Obrador.

Mantener los materiales en la explanada de acopio, alejados de la vegetación existente para asegurar que no la dañen durante la operativa.

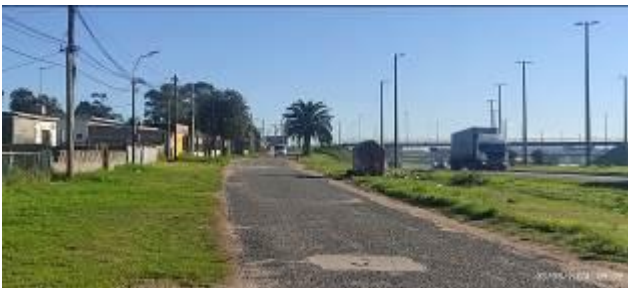
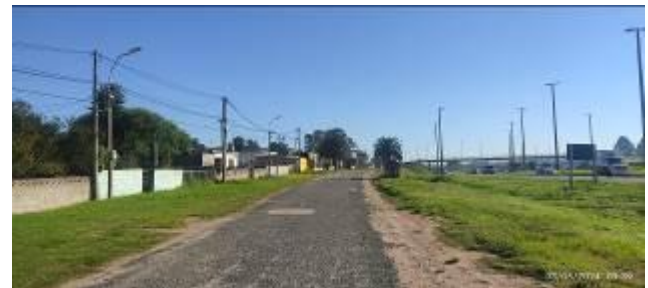
Foto 12.3-1 Vta.1 - Calles de acceso en faja a Barrio La Paloma.

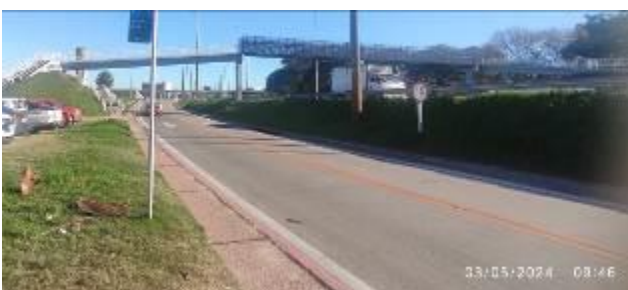
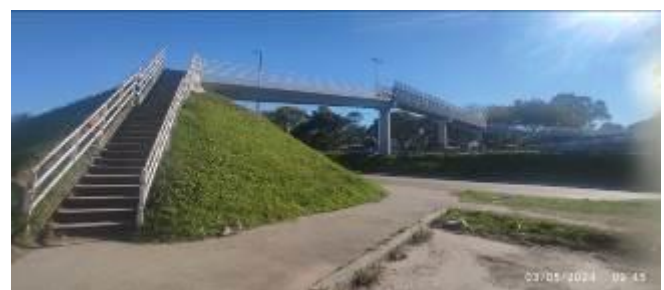
Foto 12.3-2 Pasaje Peatonal Dionisio Díaz.

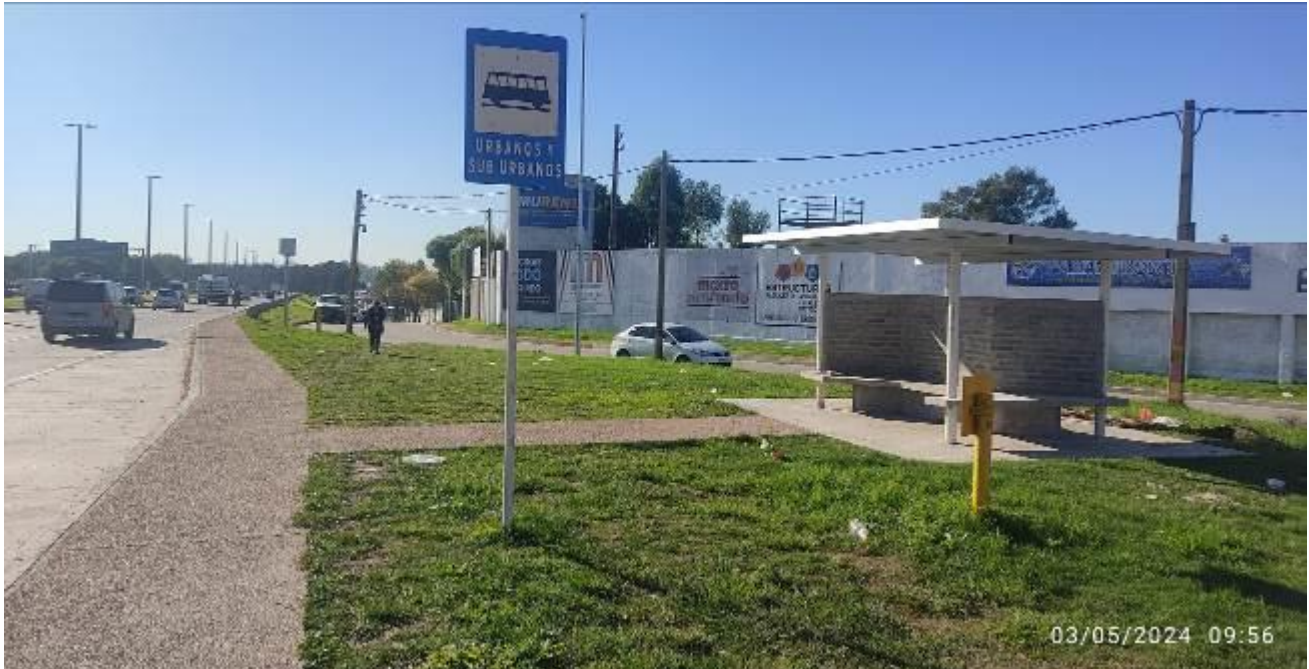
Foto 12.3-3 Vta.2 - Senda de desaceleración y refugio parada de ómnibus.

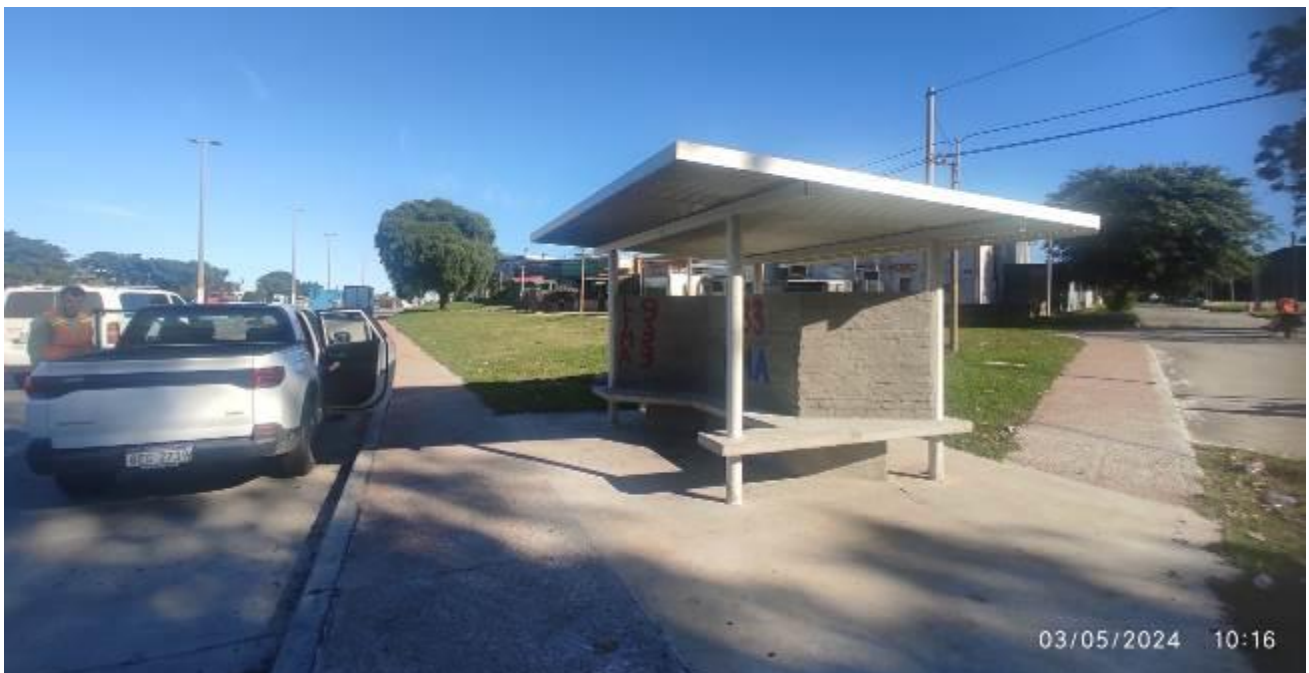
Foto 12.3-4 Vta.4 - Senda de desaceleración y refugio parada de ómnibus.
