INFORME DE AUDITORIA AMBIENTAL

Obra: Contrato de Ampliación M/69 - 14/09/2023
Rotonda en Ruta 5 en empalme con Camino Aldabalde.

Fecha auditoria: 12/03/2024

Tipo de auditoria: Cierre

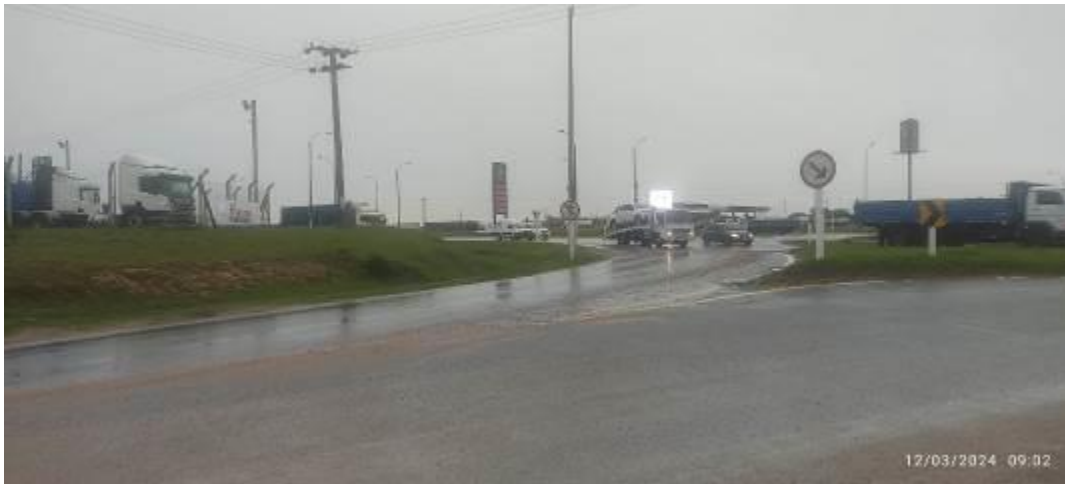
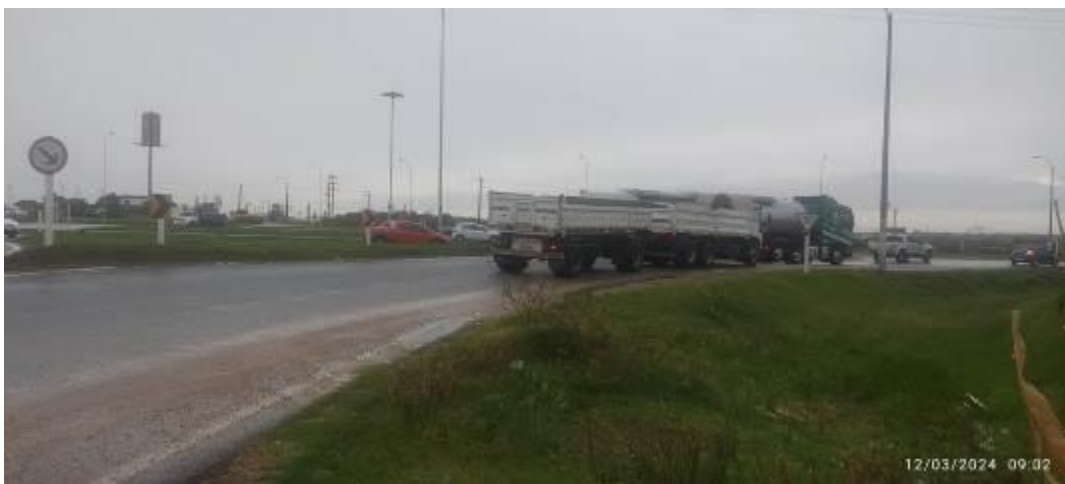
Foto 12.1-1 Vistas del entorno de la rotonda R5 - Cno. Aldabalde.

El PGA indica en el ítem 5. "Plan de Abandono de Obras" que se realizará una limpieza general del lugar, esto es insuficiente en obras donde se realizan movimientos de suelos que pueden generar erosiones en el entorno que afecten a la obra finalizada, las áreas verdes del entorno se encuentran con buen arraigo de la vegetación y sin erosiones; tampoco se aclara la situación de

dejar cruzando la rotonda un tramo de la ruta anterior a esta obra sin recuperar, las contrapartes indican que se debe a otra obra de un pasaje superior que se va a realizar en el mismo lugar. El alcance del Plan de Recuperación Ambiental requerido debería ser más específico.

Durante el recorrido con condiciones adversas debido a la lluvia, no se encuentran desvíos en el entorno de obra.

A nivel de usuario vial la rotonda presenta condiciones de trazado y señalización que no ofrecen dificultad para la circulación.

Cuando el Plan de Recuperación Ambiental del entorno no es parte del contrato las partes involucradas al mismo deberían indicar y asegurar cómo se va a realizar (tareas y responsables) pues es un requisito ambiental.
