INFORME DE AUDITORIA AMBIENTAL

M/72 - Ampliaciones de Contrato 13/10/2022 y 19/10/2023.

“Adecuación de empalmes y refuerzo estructural de Ruta 11. Extensión en 19 meses del plazo del mantenimiento del circuito, desde Junio 2023.”

Fecha informe: 09/04/2024

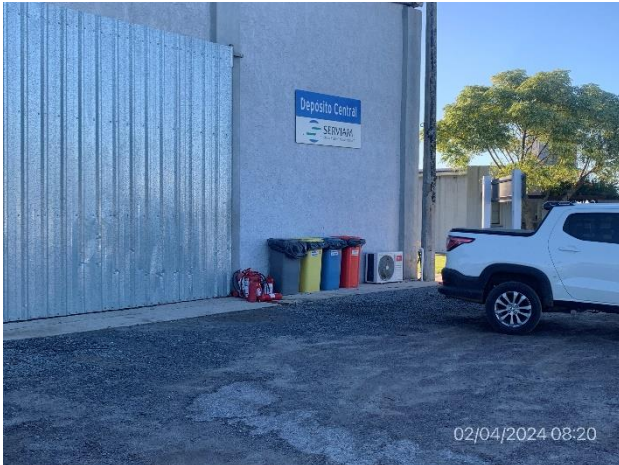
Foto 12.1-1, P04. Obrador , depósito techado y estación de acopio de residuos segregados.

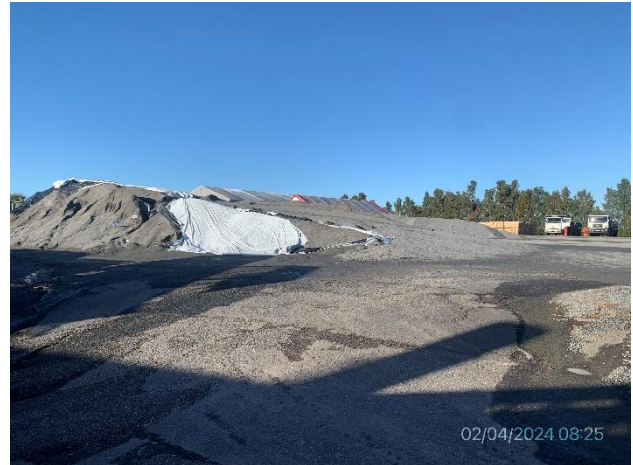
Foto 12.1-2, P04. Obrador, explanada de acopio de agregados.

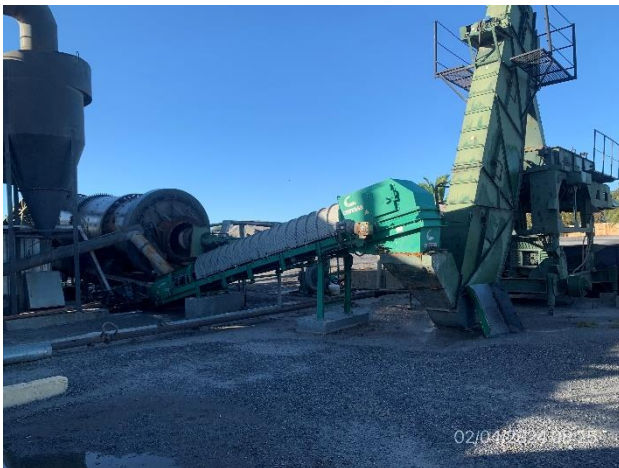
Respecto de la planta asfáltica, se pudo comprobar que la zona está limpia y ordenada, sin evidencia de derrames. Respecto de las emisiones de la planta asfáltica, DEGAC – DNV y CVU indicaron el 24/01/2024 al Equipo Auditor y con carácter general, luego de un acuerdo entre DINACEA y DNV, considerar los valores de emisiones sin la corrección del oxígeno al 7% indicada en el apartado 28

Foto 12.1-3 P04. Planta asfáltica, buenas condiciones de orden y limpieza.

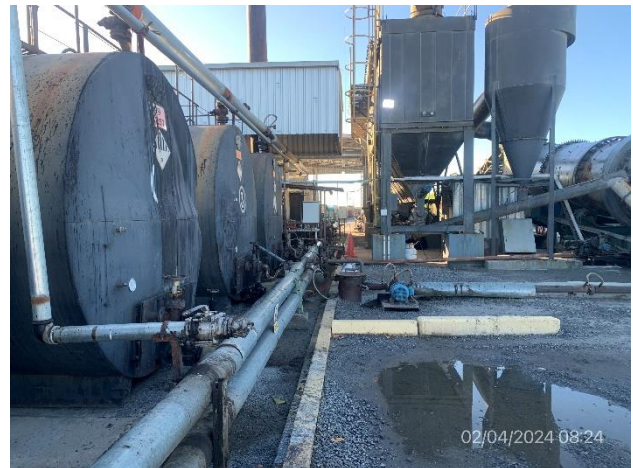
Foto 12.1-4 P04. Planta asfáltica, sector envallado con pavimento impermeable para prevención de derrames.

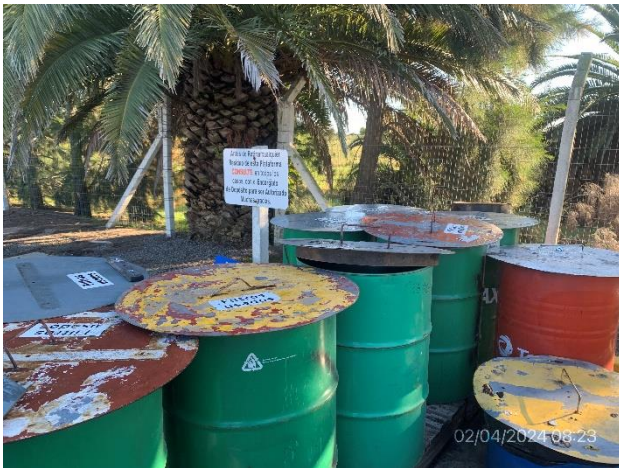
Foto 12.1-5 P04. Obrador, sector envallado con pavimento impermeable para acopio de residuos peligrosos.

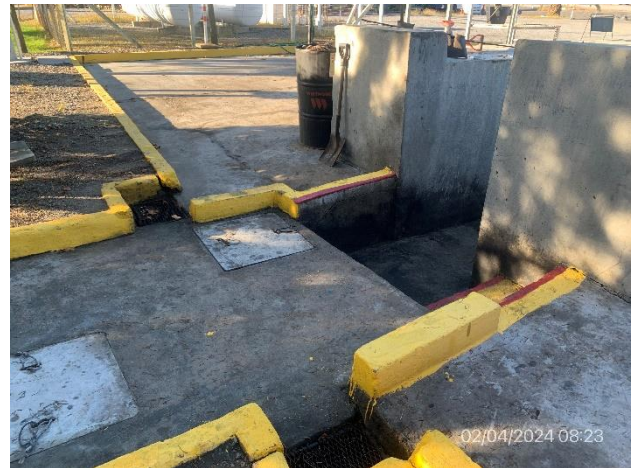
Foto 12.1-6 P04. Obrador, explanada de lavado de camiones con trampa de grasas y aceites.

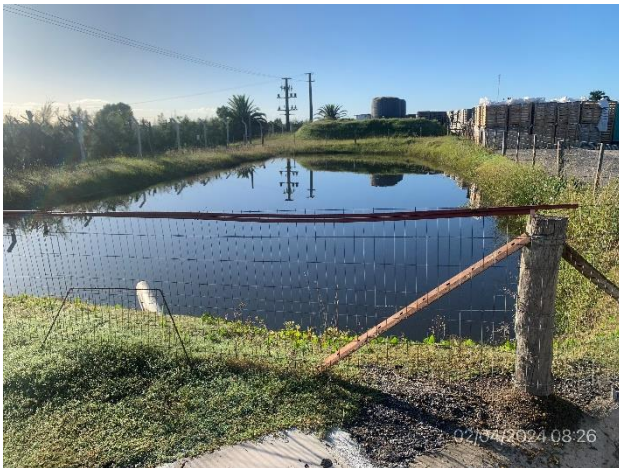
Foto 12.1-7 P04. Obrador, última trampa de grasas y aceites previo a entrada a laguna de decantación.

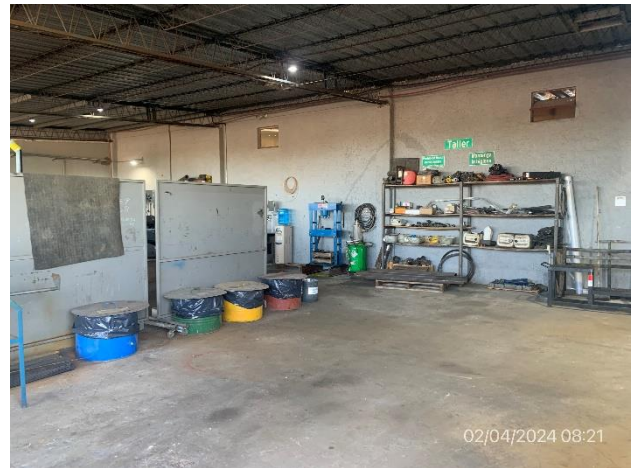
Foto 12.1-8 P04. Obrador, taller mecánico techado y con pavimento impermeable.

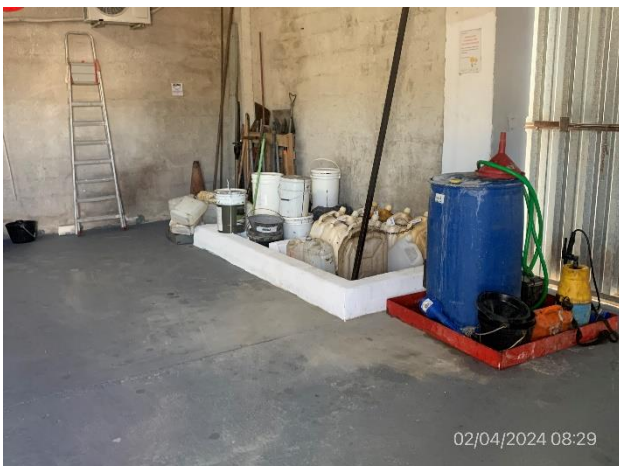
Foto 12.1-9 P04. Obrador, estación de acopio de tarrinas con lubricantes, ubicada en taller.

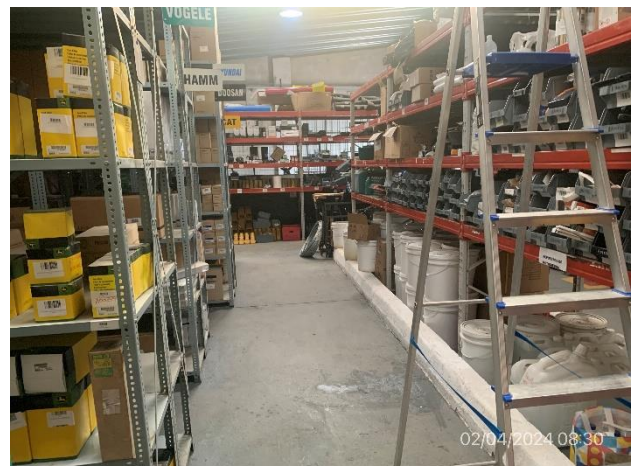
Foto 12.1-10 P04. Obrador, pañol cerrado.

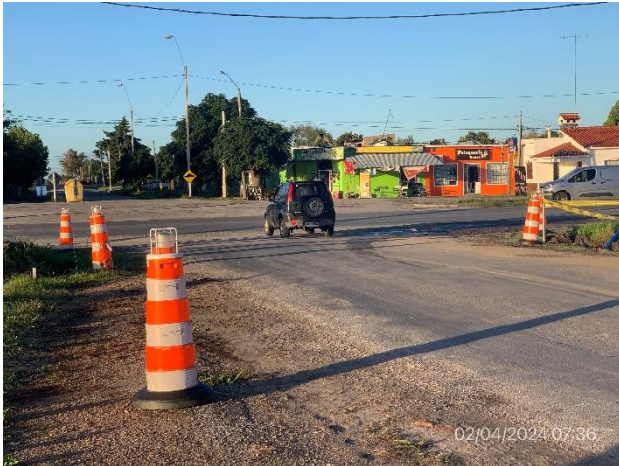
Al momento de la auditoría se pudo comprobar que el frente de obras estaba ubicado en la intersección de Ruta 11 con Ruta 78. En ese punto, se estaban relocalizando infraestructuras enterradas de OSE para dar lugar al nuevo empalme. En general, las tareas se estaban ejecutando en buenas condiciones de orden y limpieza desde un campamento provisorio ubicado en la progresiva 17K000 a (+) de Ruta 78.

Foto 12.2-1, P03. Frente de obra. Ruta 78 progresiva 17K000. Empalme con Ruta 11 en construcción.

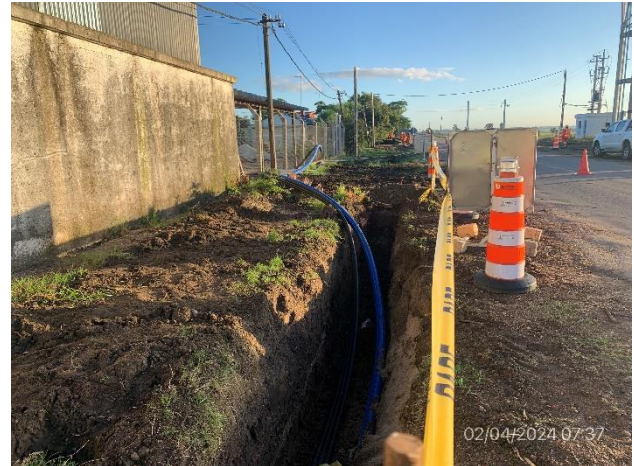
Foto 12.2-2, P03. Zanjeo en ejecución para relocalización de servicios.

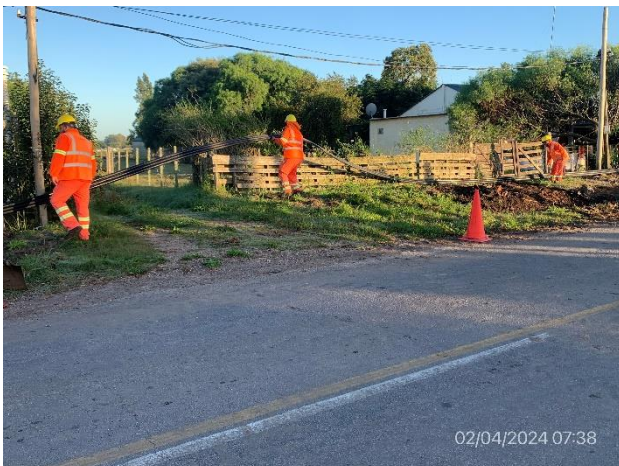
Foto 12.2-3, P03. Tendido de tuberías en ejecución para relocalización de servicios.

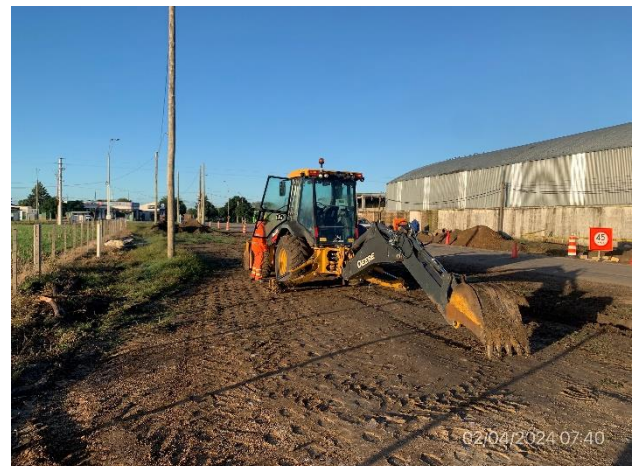
Foto 12.2-4, P03. Tapada de servicios relocalizados en ejecución.

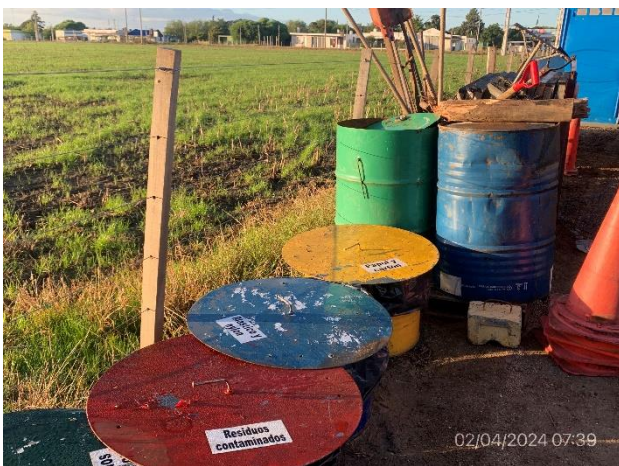
Foto 12.2-5, P03. Campamento provisorio, estación de acopio temporal de residuos segregados por origen.

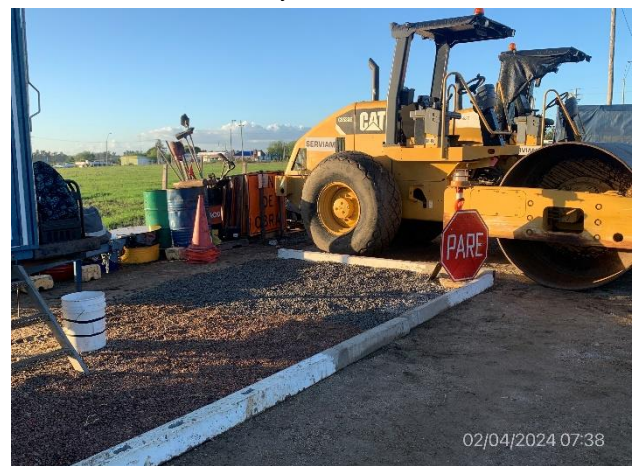
Foto 12.2-6, P03. Campamento provisorio, recinto envallado para acopio de residuos contaminados.

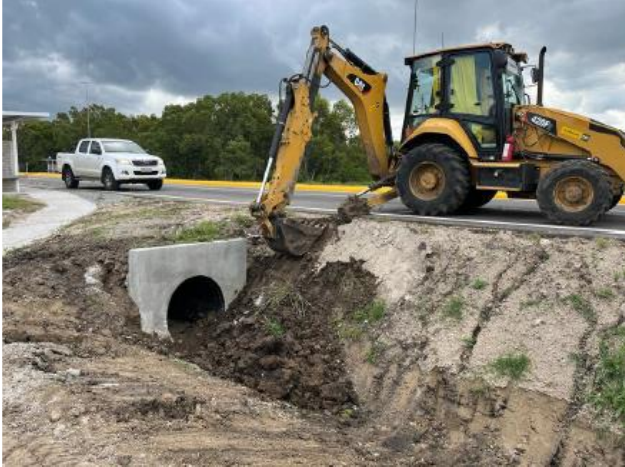
Ref.	Descripción	Requisito
02	En Ruta 11 progresivas 78K900 y 68K000 hay zonas de suelo erosionado, atribuible a la falta de tapiz vegetal.	Apartado 10.4 del MAV 1998.
Situación actual: Cumplido.		
Evidencia: Plan de acción de SERVIAM del 21/12/2023. Foto 12.3-1, Foto 12.3-2

Foto 12.3-1. Corrección de erosión en Pueblo Nuevo.
Fotografía del 13/12/2023 proporcionada por la empresa.

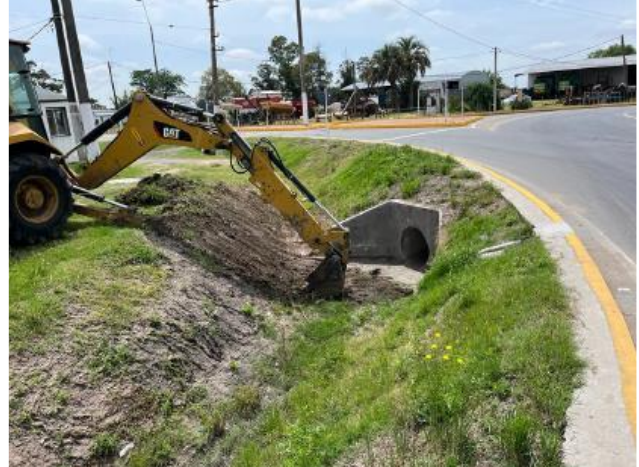
Foto 12.3-2. Corrección de erosión Ruta 11 y Ruta 45.
Fotografía del 14/12/2023 proporcionada por la empresa.
