INFORME DE AUDITORIA AMBIENTAL

Contrato de Ampliación C/142 – 27/06/2023

“Rehabilitación de Ruta 30, entre las progresivas 151K000 – 171K000”.

Cierre

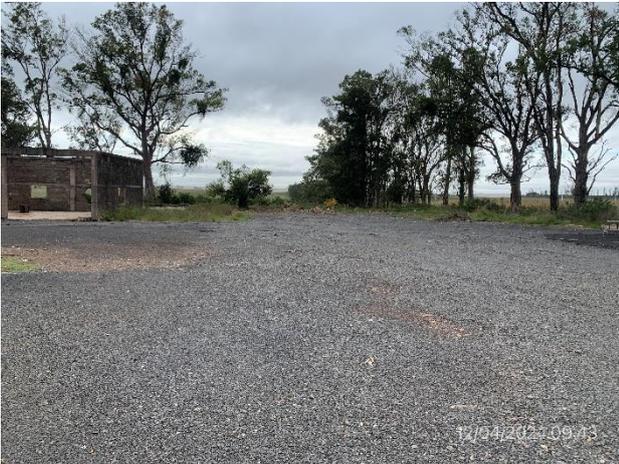
En ese obrador, las tareas de Recuperación Ambiental fueron ejecutadas, observando que las condiciones de limpieza son correctas. DNV – MTOP en su calidad de propietaria del predio dio por válidas las mejoras realizadas tales como las bases compactadas para explanadas de maniobras y las condiciones en que Traxpalco restituyó el predio, según consta en nota del 22/12/2023.

Foto 12.1-1, P03. Obrador y planta asfáltica desmontados. Ruta 30 progresiva a 173K400 a (-).

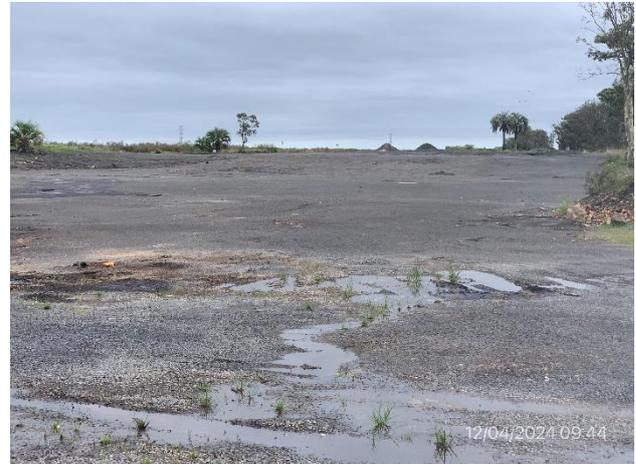
Foto 12.1-2, P03. Plataforma granular queda como mejora a beneficio del propietario.

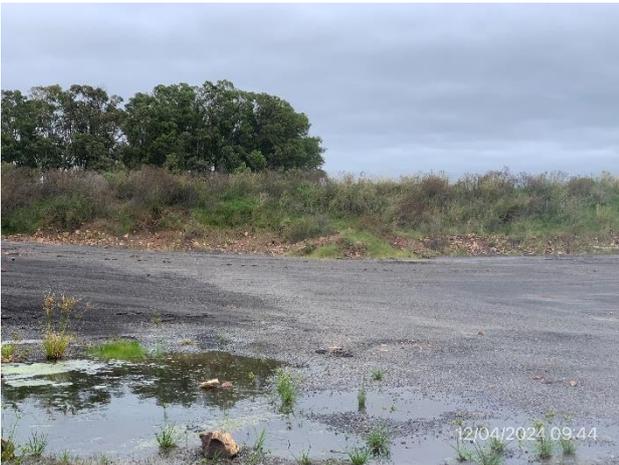
Foto 12.1-3, P03. Estacionamiento de maquinaria, queda como mejora a beneficio del propietario.

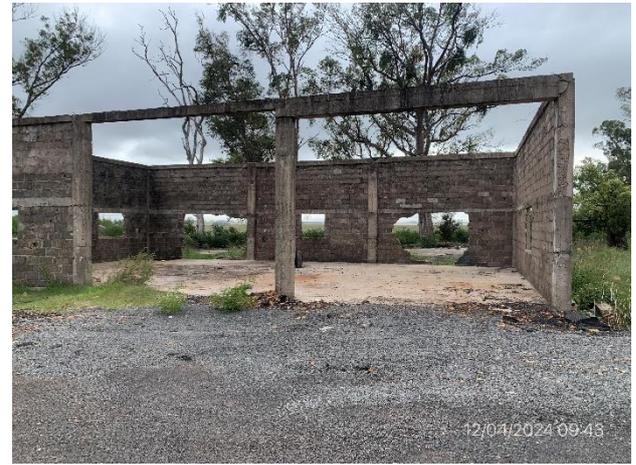
Foto 12.1-4, P03. Pañol a cielo abierto libre de residuos, restituído en condiciones aceptadas por propietario.

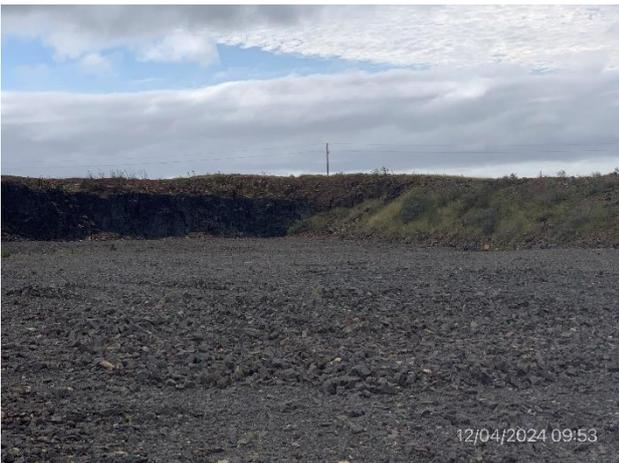
En esta cantera la explotación concluyó, y la empresa realizó la Recuperación Ambiental de forma apegada al PRA del contrato, rebajando taludes con material de destape y suelo vegetal. Tras el cese de la explotación, la empresa remitió evidencia de haber iniciado el trámite de cierre de dicha cantera ante DINACEA el 16/02/2024. Asimismo, su propietario aceptó las condiciones en que la empresa le restituyó el predio según consta en nota del 02/10/2023.

Foto 12.1-5, P04. Cantera de piedra abandonada. Ruta 30 progresiva a 176K000 a (-).

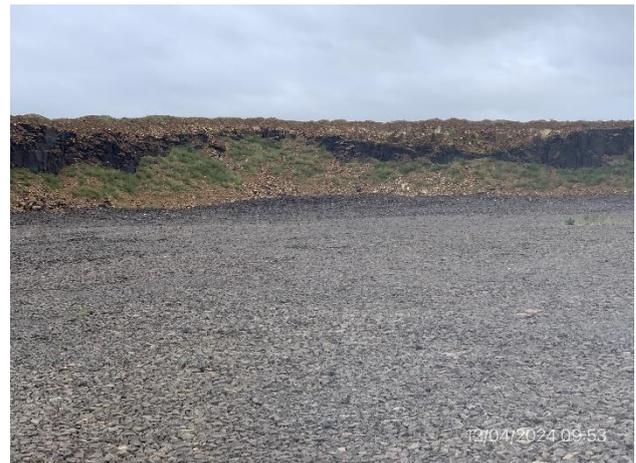
Foto 12.1-6, P04. Piso de cantera, zona libre de ROCs u otro tipo de residuos.

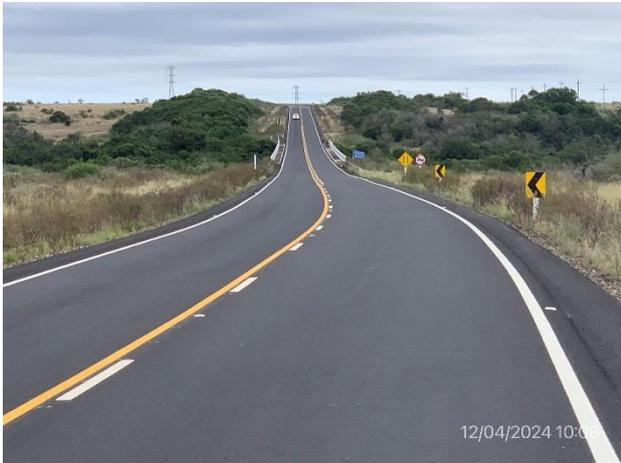
Foto 12.2-1, P01. Inicio de tramo. Ruta 30, progresiva 151K000.

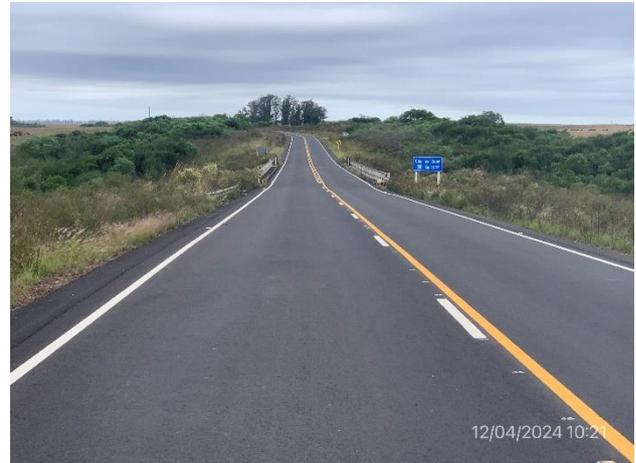
Foto 12.2-2, P01. Inicio de tramo. Cabecera de puente de Ruta 30 sobre C^{da} de Brum.

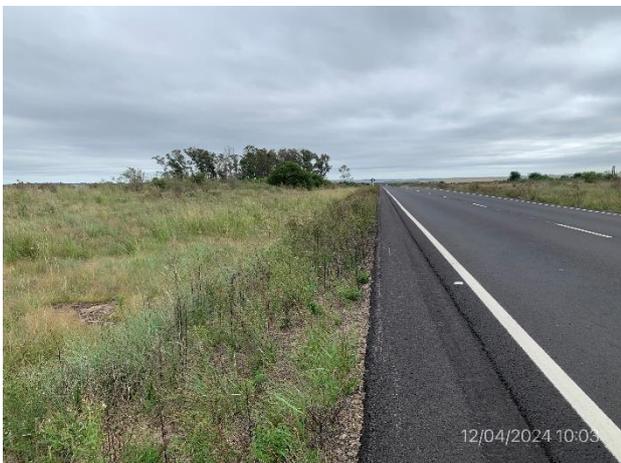
Se comprobó que en general las tareas detalladas en el PRA para la recuperación ambiental de la faja pública fueron ejecutadas, y que ésta se encuentra en buenas condiciones de limpieza.

Foto 12.2-3, Ruta 30. Faja pública en buenas condiciones de limpieza, sin ROCs visibles.

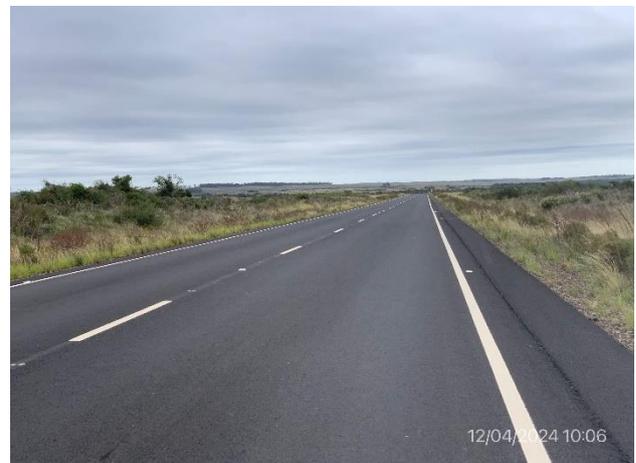
Al momento de la auditoría, las obras viales y de señalización del tramo están terminadas, y no hay equipos o personal trabajando. La ejecución de las obras de señalización fue subcontratada a Bordonix SA, quien presentó su Plan de Gestión Ambiental para los trabajos de demarcación horizontal en caliente, colocación de tachas reflectivas y señalización vertical.

Foto 12.2-4, Ruta 30. Recapado en mezcla asfáltica terminado, con señalización concluida.

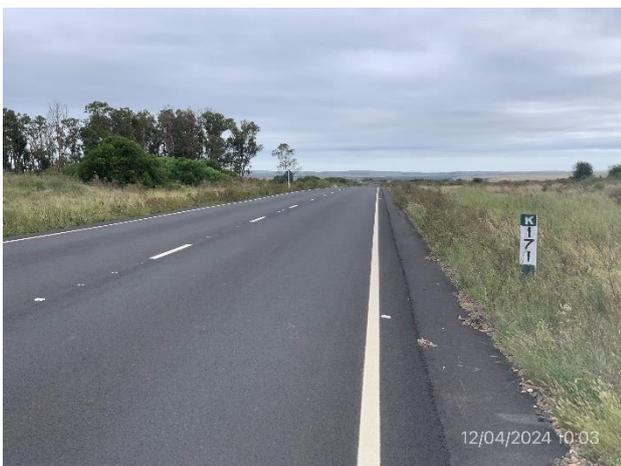
Foto 12.2-5, P02. Fin de tramo. Ruta 30 progresiva 171K000.
