INFORME DE AUDITORIA AMBIENTAL

Contrato M/69 – 18/11/2021

“Rehabilitación de Ruta 26, tramo 348K100 – 369K000”.

11/04/2024

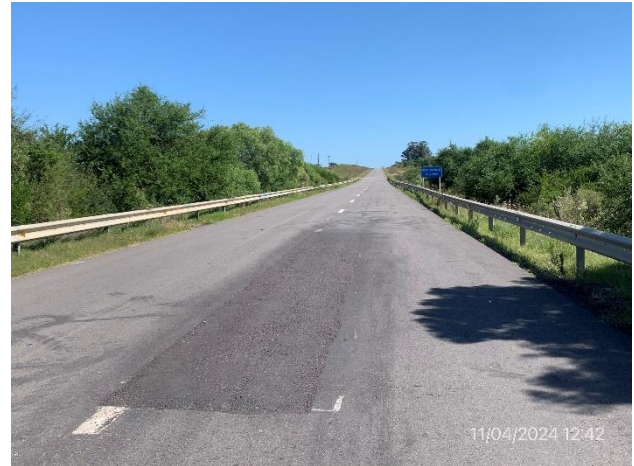
Foto 12.1-2. Obras de rehabilitación terminadas en Ruta 26, bacheos en mezcla asfáltica ejecutados

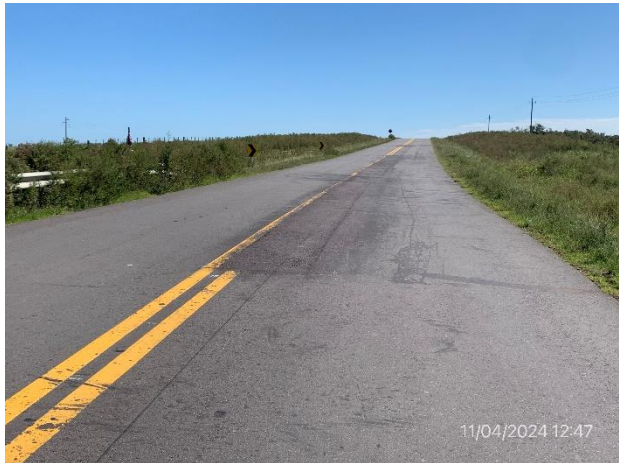
Foto 12.1-3. Obras de rehabilitación terminadas en Ruta 26, bacheos en mezcla asfáltica ejecutados.

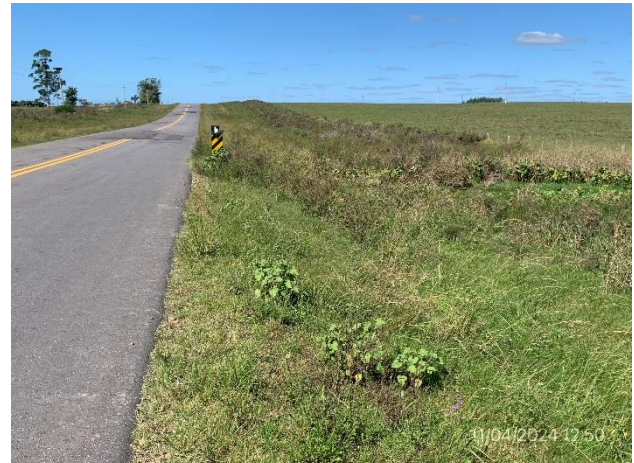
Foto 12.1-4 Faja pública de Ruta 26 en buenas condiciones de drenaje y cobertura vegetal.

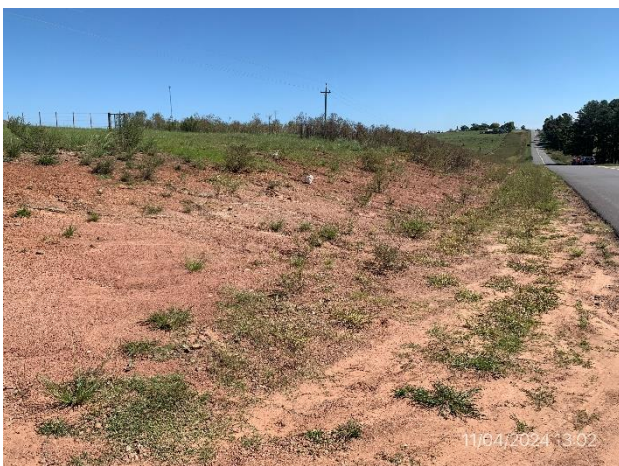
Sin embargo, se comprobó que en la progresiva 356K000 a (+) – P06 – la recuperación ambiental no fue completamente ejecutada al existir un contratalud en la faja pública erosionado, debido a la carencia de tapiz vegetal. Asimismo, hay un acopio de ROCs en progresiva 355K000 a (+) – P07 – sin que se haya presentado la necesaria autorización de DNV – MTOP. Se retoman estos comentarios en el apartado 0.

Ref.	Descripción	Requisito
02	En Ruta 26 progresiva 356K000 a (+) – P06 – la recuperación ambiental no fue completamente ejecutada al existir un contratallud en la faja pública erosionado, debido a la carencia de tapiz vegetal.	Apartado 2.2 del PRA.
Evidencia: Plan de Acción de Meliter SA del 09/10/2023 sin implementar.		Código del hallazgo: PF – 10
Ref.	Descripción	Requisito
03	En Ruta 26 progresiva 355K000 a (+) – P07 – la empresa Meliter SA dispuso un acopio de RAP (Reclaimed Asphalt Pavement) en faja pública sin evidencias de la aprobación de DNV – MTOP.	Apartado 2.2 del PRA.
Evidencia: Plan de Acción de Meliter SA del 09/10/2023 sin implementar.		Código del hallazgo: PF – 10

Foto 12.1-5, P06. Ruta 26 progresiva 356K000 a (+). Contratalud de faja pública erosionado.

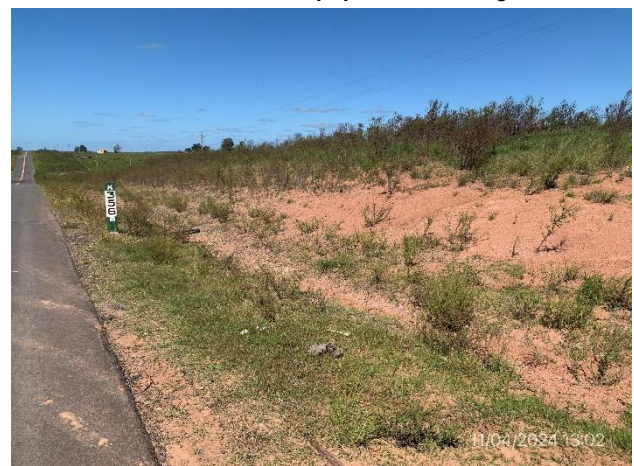
Foto 12.1-6, P06. Ruta 26 progresiva 356K000 a (+). Contratalud de faja pública sin adecuado tapiz vegetal.

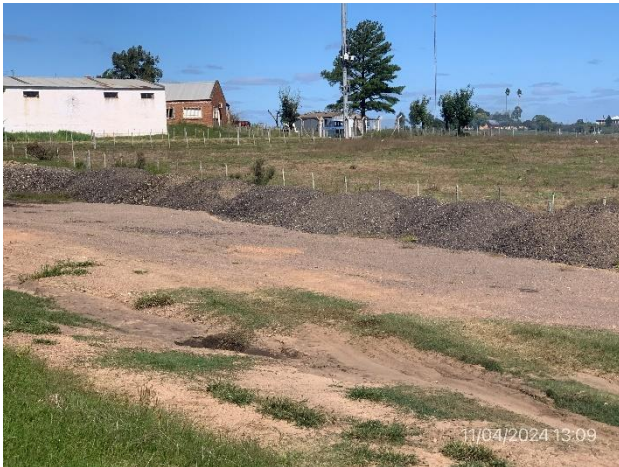
Foto 12.1-7, P07. Ruta 26 progresiva 355K000 a (+), acopio de RAP en faja pública.

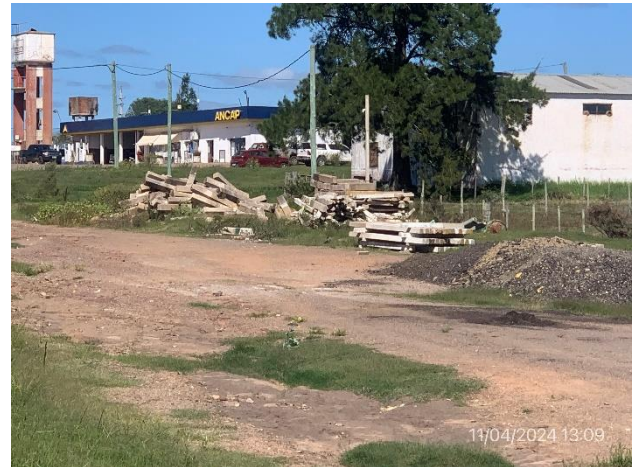
Foto 12.1-8, P07. Ruta 26 progresiva 355K000 a (+), acopio de ROCs en faja pública.
