INFORME DE AUDITORIA AMBIENTAL

M82 - Contrato básico 30/11/2021 y Modificación de Contrato 07/02/2023

“Mantenimiento por Niveles de Servicio de Ruta 26, tramo Tacuarembó – 348K100”.

Cierre

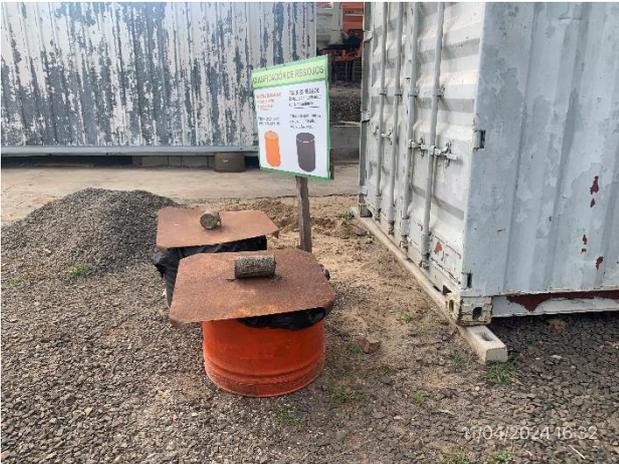
En general, las condiciones de ese obrador son correctas en cuanto a orden y limpieza. Los sectores para acopio de residuos están debidamente identificados, con tarrinas que permiten una segregación en origen por corriente, según sean o no asimilables a domésticos. Los sectores donde se acopian lubricantes usados, arenas contaminadas y otros residuos contaminantes están

Foto 12.1-1, P03. Obrador, Padrón 16670, 6ª S.C. de Tacuarembó. Residuos correctamente acopiados.

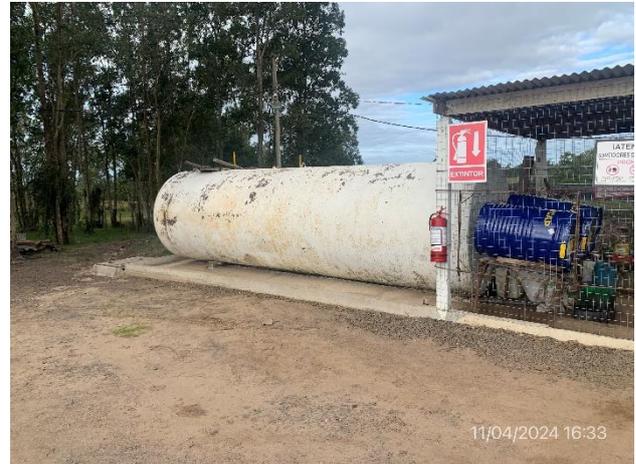
Foto 12.1-2, P03. Obrador, tanque de combustible con envallado perimetral y pendientes apropiadas.

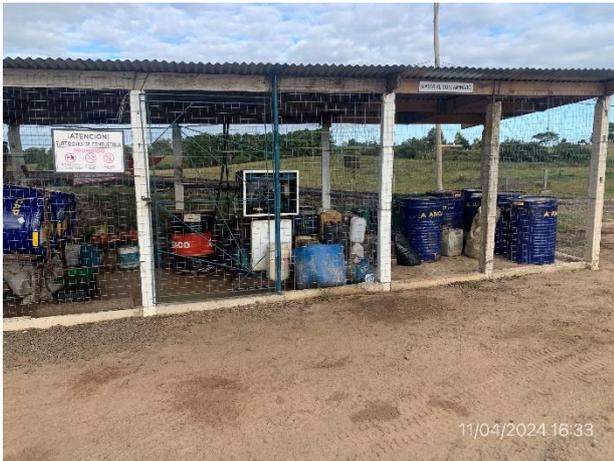
Foto 12.1-3, P03. Obrador, surtidor de combustible y acopio envallado de tarrinas con lubricantes.

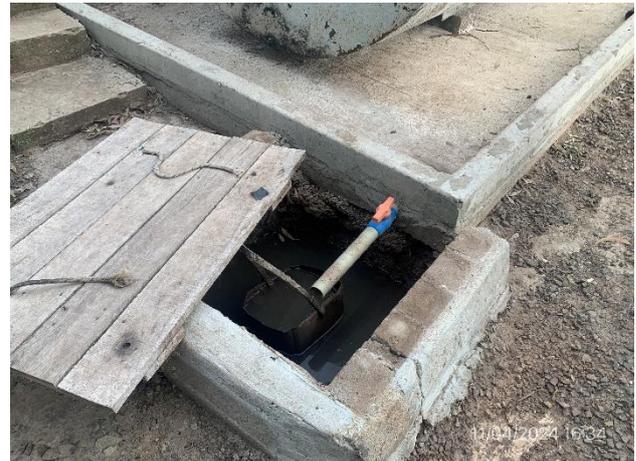
correctamente envalladas. La explanada de lavado de maquinaria tiene pendientes adecuadas hacia un decantador de grasas.

Foto 12.1-4, P03. Obrador, zona de lavado de maquinaria con trampa de aguas oleosas.

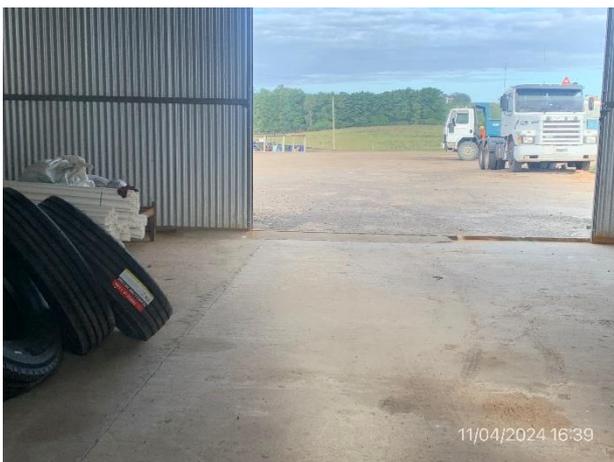
Foto 12.1-5, P03. Obrador, taller mecánico techado y cerrado, con pavimento impermeable.

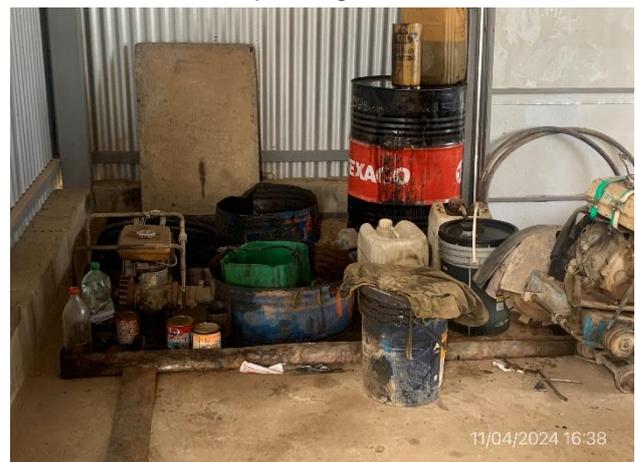
Foto 12.1-6, P03. Obrador, sector envallado en taller mecánico para acopio de aceites usados.

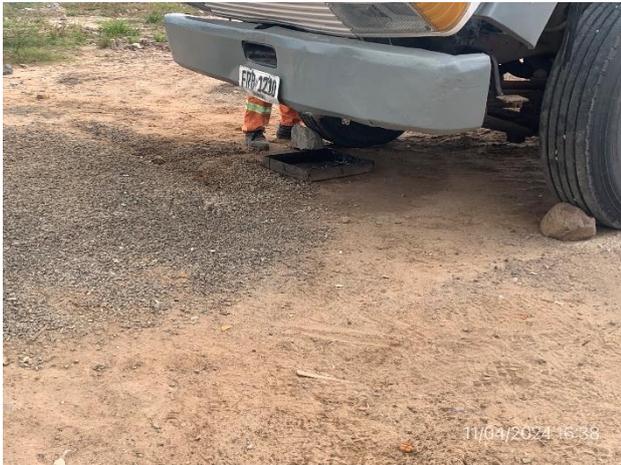
Foto 12.1-7, P03. Obrador, trabajos de mecanica en ejecución, procedimiento apegado al PGA de la obra.

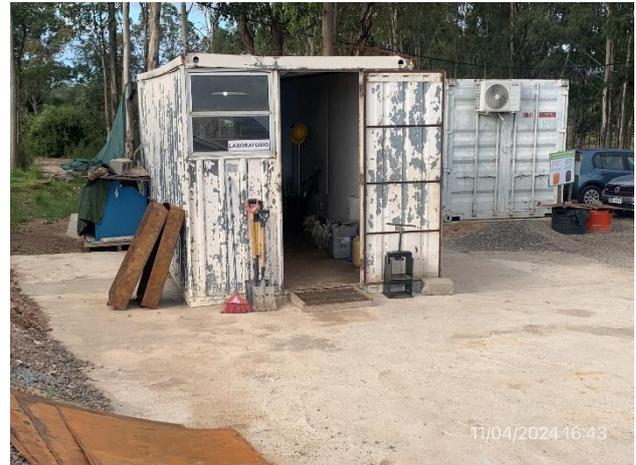
Foto 12.1-8, P03. Obrador, laboratorio de suelos.

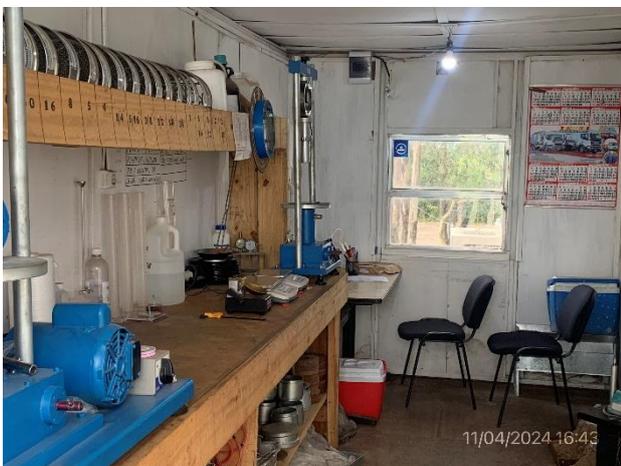
Foto 12.1-9, P03. Obrador, laboratorio de suelos en buenas condiciones de orden y limpieza.

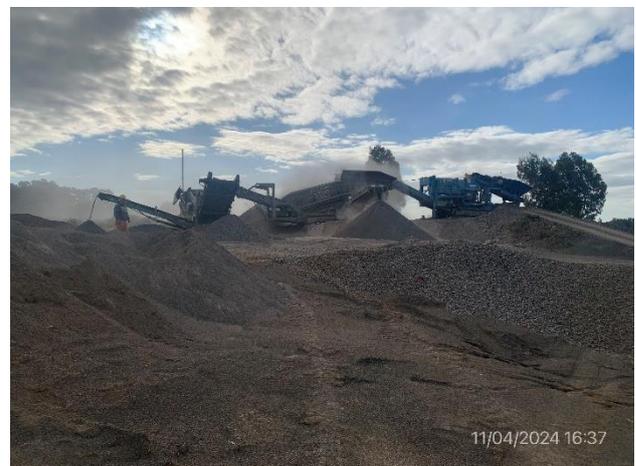
Foto 12.1-10, P03. Planta de trituración secundaria.

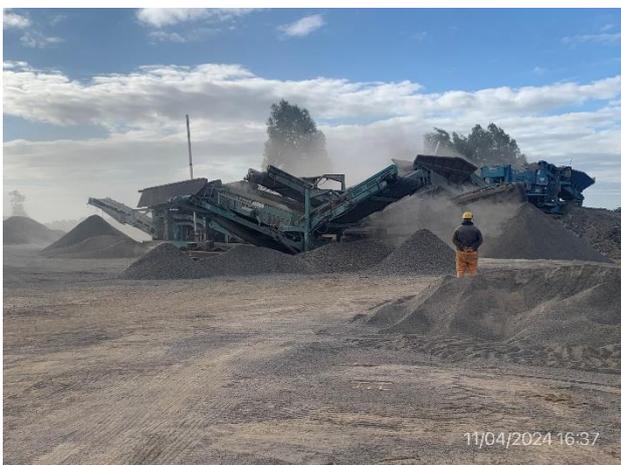
Foto 12.1-11, P03. Tituración secundaria y cribado en proceso.

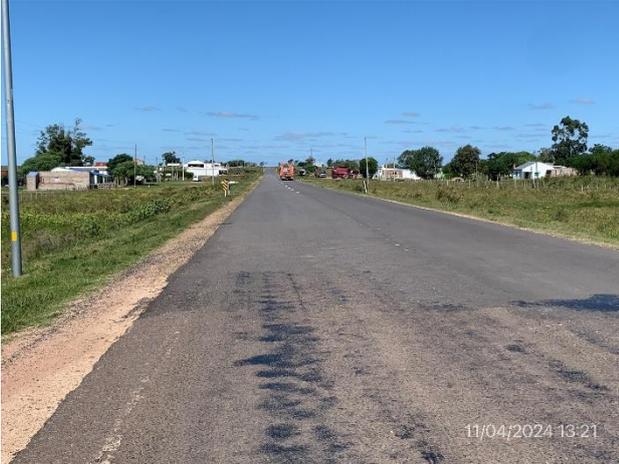
Foto 12.2-1, P02. Fin de tramo, Ruta 26 progresiva 348K100. Localidad de Caraguatá.

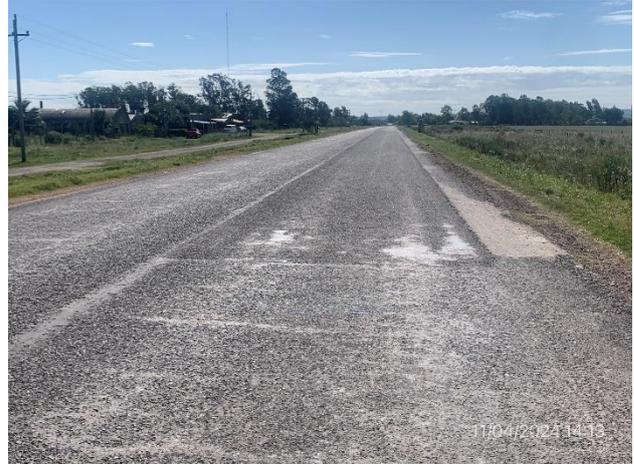
A nivel de usuario de la red vial se considera que en el tramo auditado de cerca de 110 Km, aún estarían restando obras de bacheos y sellados por ejecutar para lograr mejores condiciones en la circulación. Las obras de mantenimiento ejecutadas en las juntas de los puentes lograron mejorar sus condiciones de seguridad para el tránsito.

Foto 12.2-2. Ruta 26, bacheos en tratamiento bituminoso ejecutados.

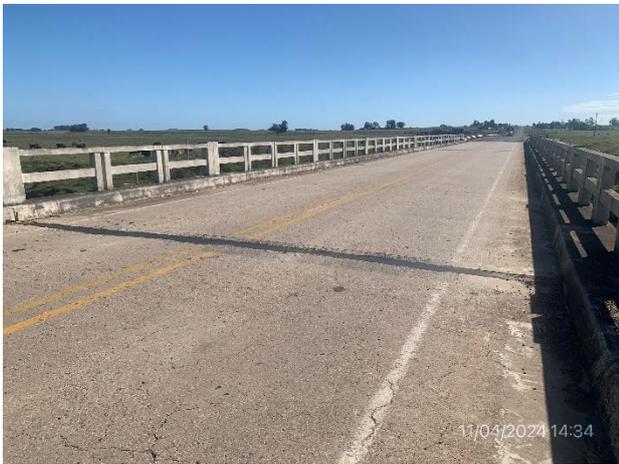
Foto 12.2-3. Ruta 26, nuevas juntas de dilatación en puentes ejecutadas.

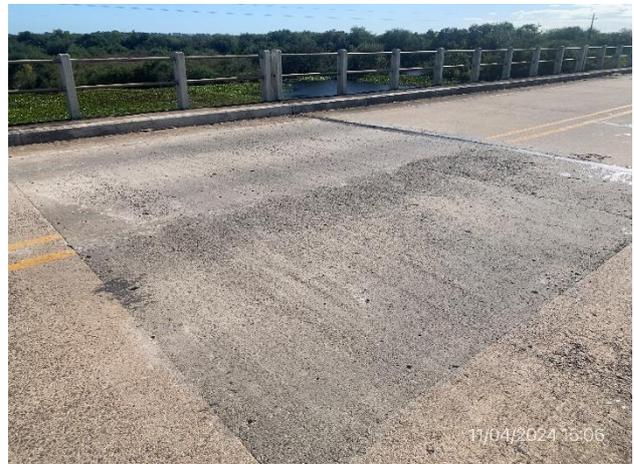
Foto 12.2-4 Ruta 26, bacheos en carpeta de rodadura en hormigón en puentes ejecutados.

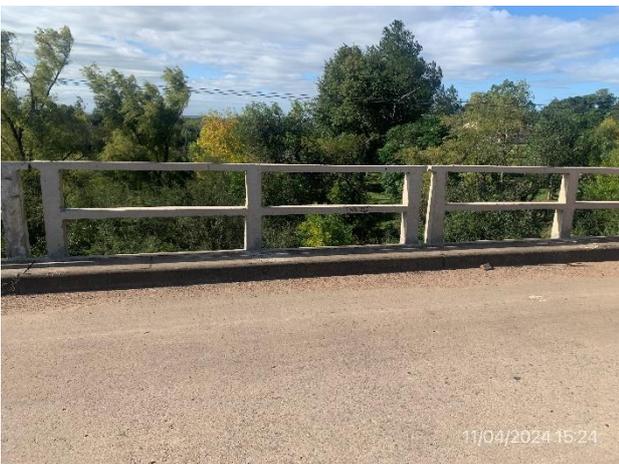
Foto 12.2-5. Ruta 26, reconstitución de barandas de puentes ejecutadas.

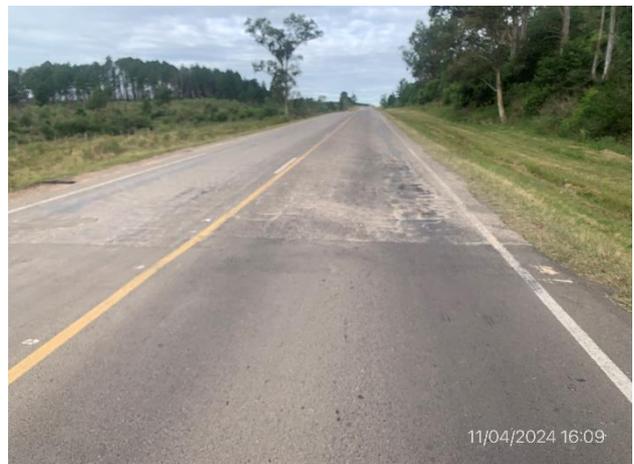
Foto 12.2-6, P01. Ruta 26 progresiva 238K200. Inicio de tramo, acceso a empalme con Ruta 5.
