INFORME DE AUDITORIA AMBIENTAL

M/46 – Ampliación de contrato 07/06/2023.

“Ampliación acceso Norte por Ruta 2, conexión con Balneario Arrayanes.”

30/04/2024

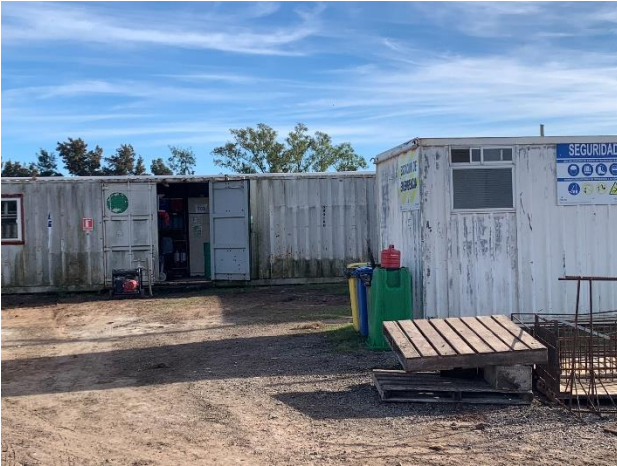
Foto 12.1-1, P03. Obrador principal de Techint. Padrón urbano n° 4379, Mercedes, Soriano..

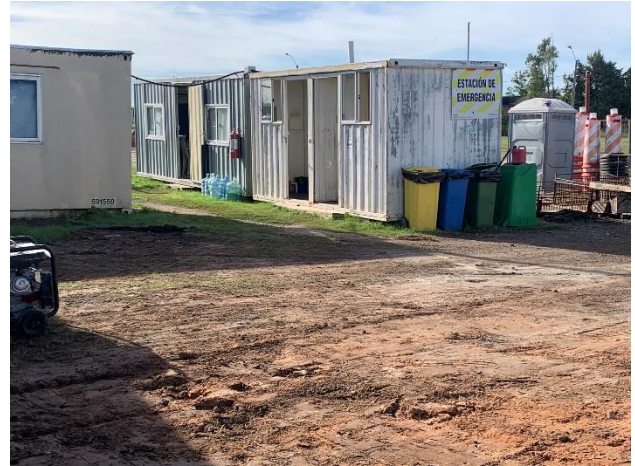
Ref.	Descripción	Requisito
02	En el obrador – P02 – la infraestructura usada en el obrador durante la obra fue en su mayor parte desmontada y retirada. Sin embargo, quedan contenedores sin retirar, sin contar para ello con la autorización correspondiente de los propietarios del predio. Asimismo, algunas explanadas compactadas podrían ser consideradas mejoras a beneficio del propietario del predio, sujeto a que éste las considere de tal forma.	Apartado 9.3 del PRA.
Evidencia: Foto 12.1-2, Foto 12.1-3, Foto 12.1-4, Foto 12.1-6.		Código del hallazgo: PF - 10

Foto 12.1-2, P03. Infraestructura correcta para gestión segregada de residuos por corriente de generación

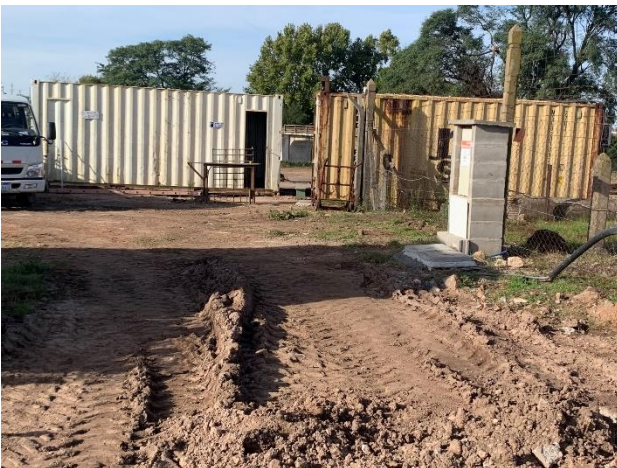
No obstante, quedan en el obrador algunas explanadas granulares compactadas que podrían ser consideradas como mejoras, aunque no hay aceptación explícita de su propietario. También quedan sin retirar algunos contenedores de la empresa, sin autorización de su propietario, así como la red provisoria de potencia eléctrica. Se retoman estos comentarios en el apartado 0.

Foto 12.1-3, P03. Contenedores de oficinas permanecen en predio obrador, a ser desmontados en breve.

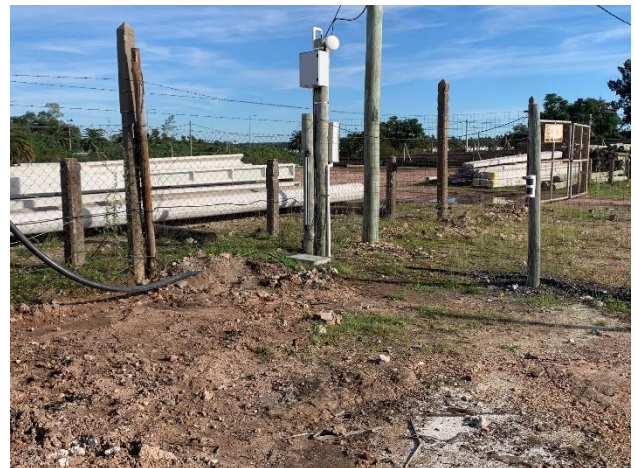
Foto 12.1-4, P03. Instalación de potencia provisoria de UTE a ser retirada.

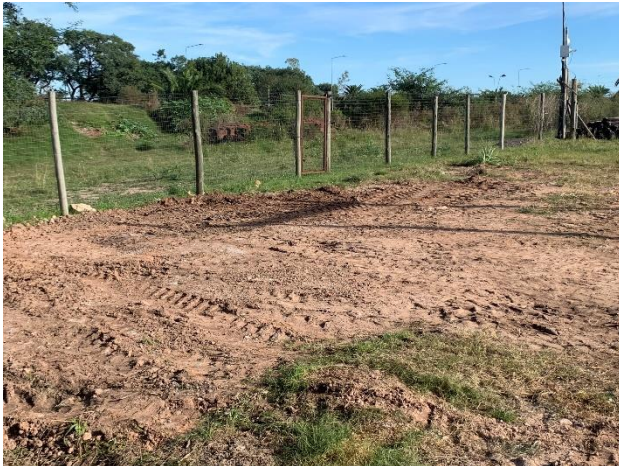
Al momento de la auditoría, la mayor parte de las infraestructuras fueron desmontadas y deslocalizadas. La empresa demolió y rellenó el pozo impermeable de aguas servidas, así como la plataforma de lavado.

El agua necesaria para el obrador se obtuvo por medio de una conexión a la Red de OSE, mientras que los servicios higiénicos del obrador se conectaron a un pozo impermeable y en los frentes de obra Techint contó con baños químicos. Al momento de la auditoría, se pudo comprobar que Techint SACI ejecutó las tareas previstas en el PRA, al demoler el pozo impermeable y reconstituir el perfil original del terreno.

Foto 12.1-5, P03. Pozo impermeable de aguas servidas vaciado, demolido y relleno.

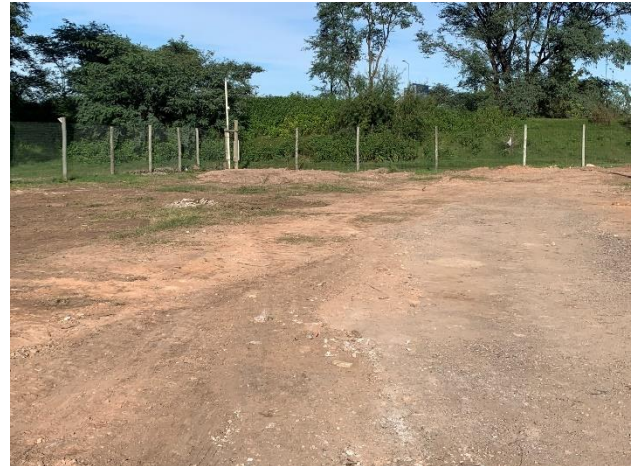
Foto 12.1-6, P03. Planicie granular de estacionamiento queda como eventual mejora a beneficio de propietario.

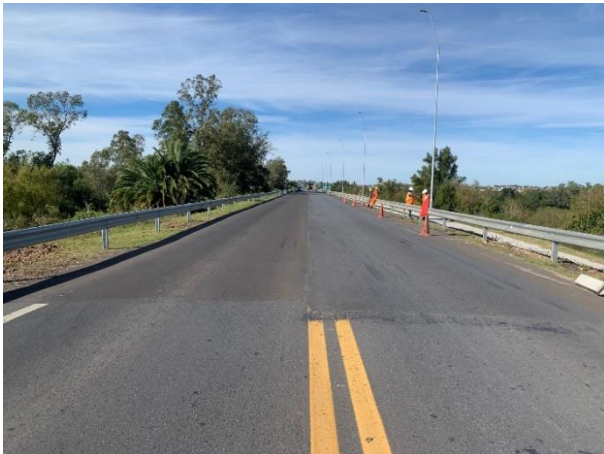
Foto 12.2-1 P01. Inicio de tramo, Ruta 2 progresiva 280K200. Acceso a cabecera Norte del puente sobre el Río Negro.

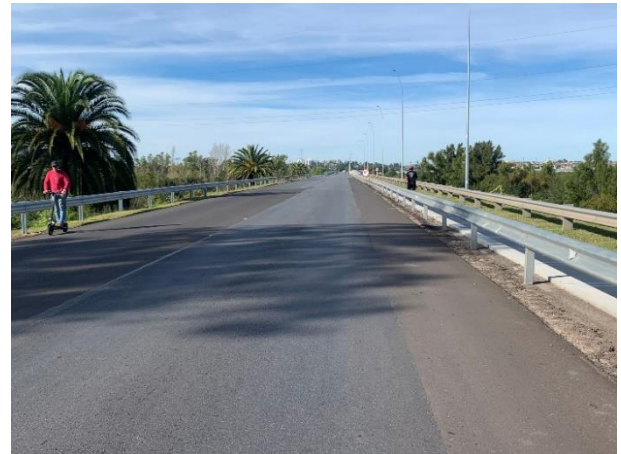
Foto 12.2-2, Tramo terminado. Ensanche de plataforma y carpeta de rodadura en mezcla asfáltica terminadas. Defensas metálicas instaladas.

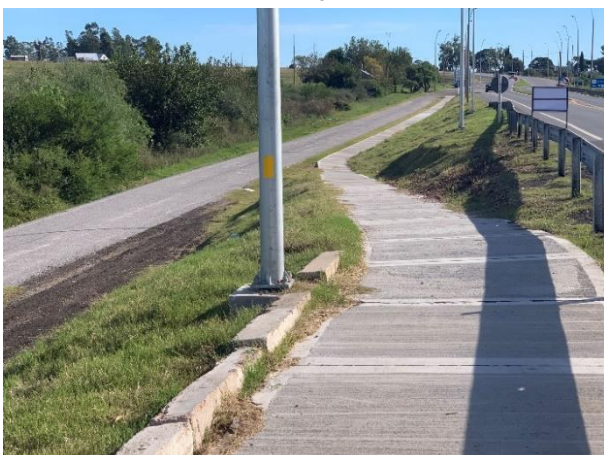
Las condiciones de abandono de la obra son correctas, sin vestigios de escombros u otro tipo de residuos de obra civil – ROCs. La faja pública del tramo auditado está en buenas condiciones de cobertura vegetal, con pendientes que inducen a condiciones adecuadas de escurrimiento.

Foto 12.2-3, Tramo terminado. Ciclovía instalada. Faja pública con buena cobertura de tapiz vegetal.

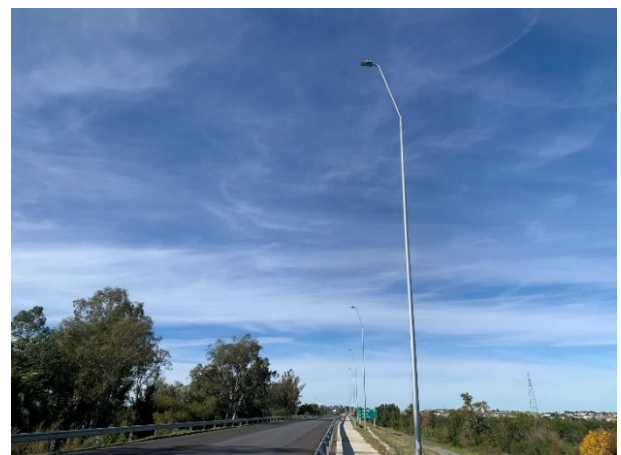
Foto 12.2-4, Tramo terminado. Obras de iluminación terminadas, sucontratista Calex SA.

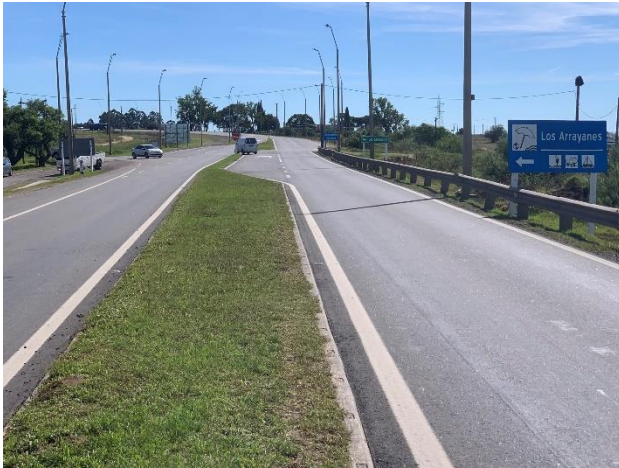
Foto 12.2-5 , P02. Fin de tramo, acceso a Balneario Arrayanes. Ruta 2 progresiva 281K100.

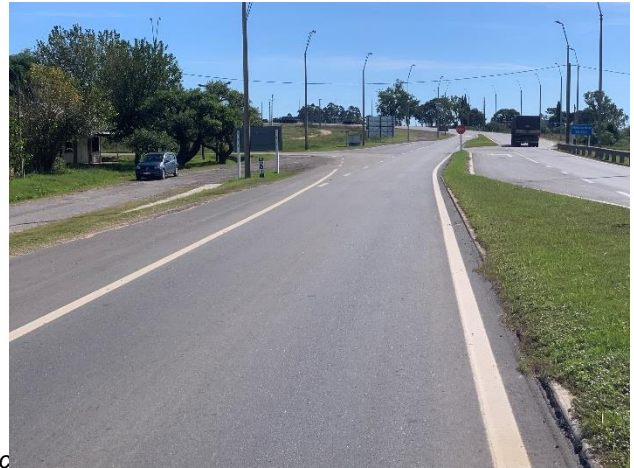
Foto 12.2-6, P02. Fin de tramo, acceso a Balneario Arrayanes. Ruta 2 progresiva 281K100.
