INFORME DE AUDITORIA AMBIENTAL

Obra: C/134 Contrato 14/10/2022

Ruta 6: Conectividad Norte-Sur a través del Puente
km329 sobre el Río Negro.

Fecha auditoria: 16/05/2024

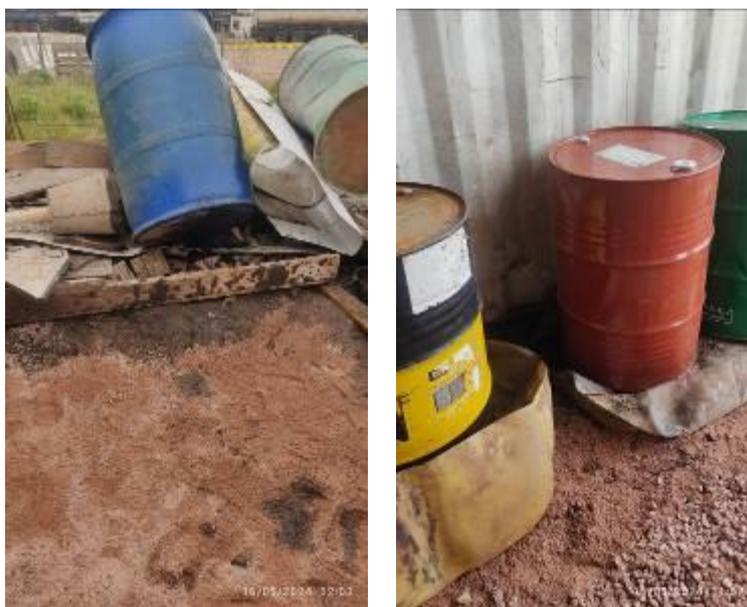
12.1 No Conformidad 1

Ref.	Descripción	Requisito
1	Obrador Derrames de hidrocarburo en el obrador. <i>Ver Foto 12.1-1</i>	6.1 y 6.2 Decreto 010/2020 Manual Ambiental de la DNV/2015
Tipo de NC: 2		Código del hallazgo: EL-4

Foto 12.1-1 Derrames de hidrocarburo.

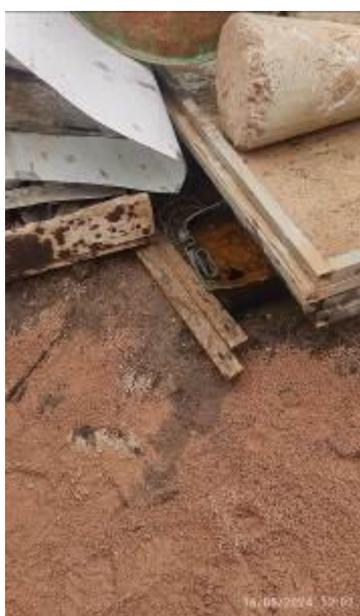
12.2 Observación 1

Ref.	Descripción	Requisito
1	Agua estancada en un recipiente en zona de acopios. <i>Ver Foto 12.2-1</i>	PGA Meliter S.A.
Código del hallazgo: PF-4

Foto 12.2-1 Recipiente con agua estancada.

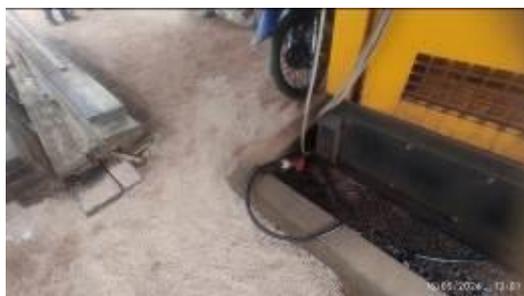
12.3 Observación 2

Ref.	Descripción	Requisito
2	Conector de equipo generador dentro del dique con fluidos de derrames. <i>Ver Foto 12.3-1</i>	PGA Meliter S.A.
Código del hallazgo: PF-8

Foto 12.3-1 Conector de equipo en contacto con residuos del dique de contención.

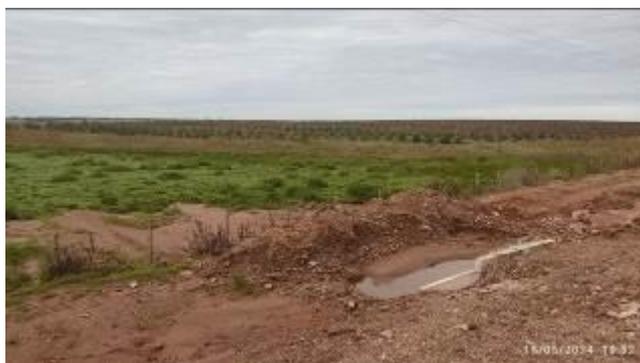
12.4 Observación 3

Ref.	Descripción	Requisito
3	Material dispuesto interfiriendo cauce de alcantarilla. <i>Ver Foto 12.4-1</i>	PGA Meliter S.A.
Código del hallazgo: PF-8

Foto 12.4-1 Material obstruyendo cauce de alcantarilla.

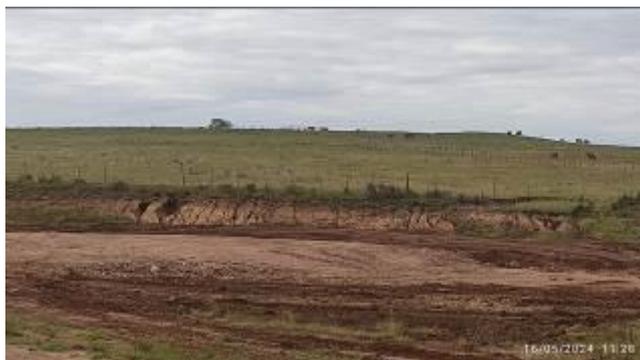
12.5 Observación 4

Ref.	Descripción	Requisito
4	Erosión en línea de alambrado, generando riesgo de avanzar a predio vecino (ubicación próxima al km27 de obra). <i>Ver Foto 12.5-1</i>	PGA Meliter S.A.
Código del hallazgo: PF-8

Foto 12.5-1 Erosión en línea de alambrado.
