# INFORME DE AUDITORIA AMBIENTAL

**Obra:** C/135 – Contrato 24/11/2022.

“Rehabilitación de Ruta 6: Conectividad Norte – Sur a través del Puente km329. Tramo 2: Camino La Cuchilla – Puente sobre el Río Negro”.

**Fecha auditoria:** 16/05/2024

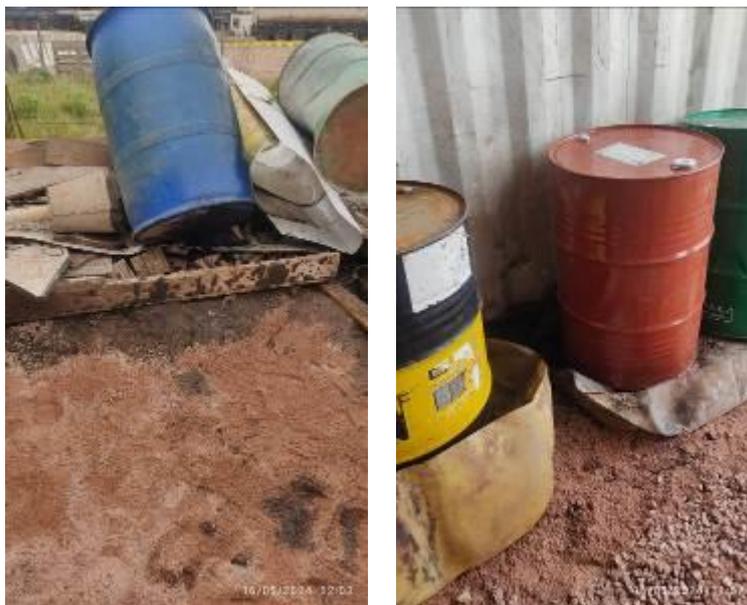
### 12.1 No Conformidad 1

Ref.	Descripción	Requisito
1	Obrador Derrames de hidrocarburo en el obrador. <i>Ver Foto 12.1-1</i>	6.1 y 6.2 Decreto 010/2020 Manual Ambiental de la DNV/2015
Tipo de NC: <b>2</b>		Código del hallazgo: <b>EL-4</b>

Foto 12.1-1 Derrames de hidrocarburo.

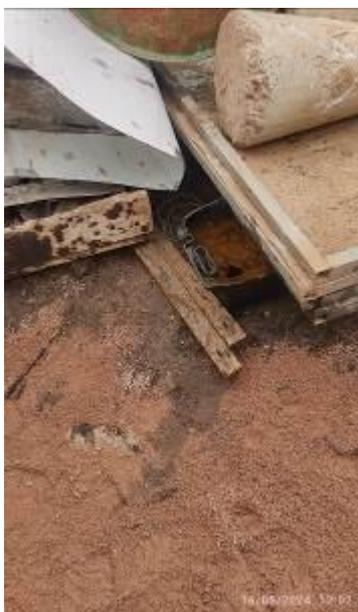
### 12.2 Observación 1

Ref.	Descripción	Requisito
1	Obrador Agua estancada en un recipiente en zona de acopios. <i>Ver Foto 12.2-1</i>	PGA Meliter S.A.
Código del hallazgo: <b>PF-4</b>

Foto 12.2-1 Recipiente con agua estancada.

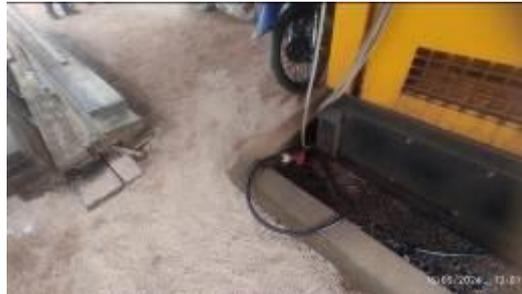
### 12.3 Observación 2

Ref.	Descripción	Requisito
2	Obrador Conector de equipo generador dentro del dique con fluidos de derrames. <i>Ver Foto 12.3-1</i>	PGA Meliter S.A.
Código del hallazgo: <b>PF-8</b>

Foto 12.3-1 Conector de equipo en contacto con residuos del dique de contención.

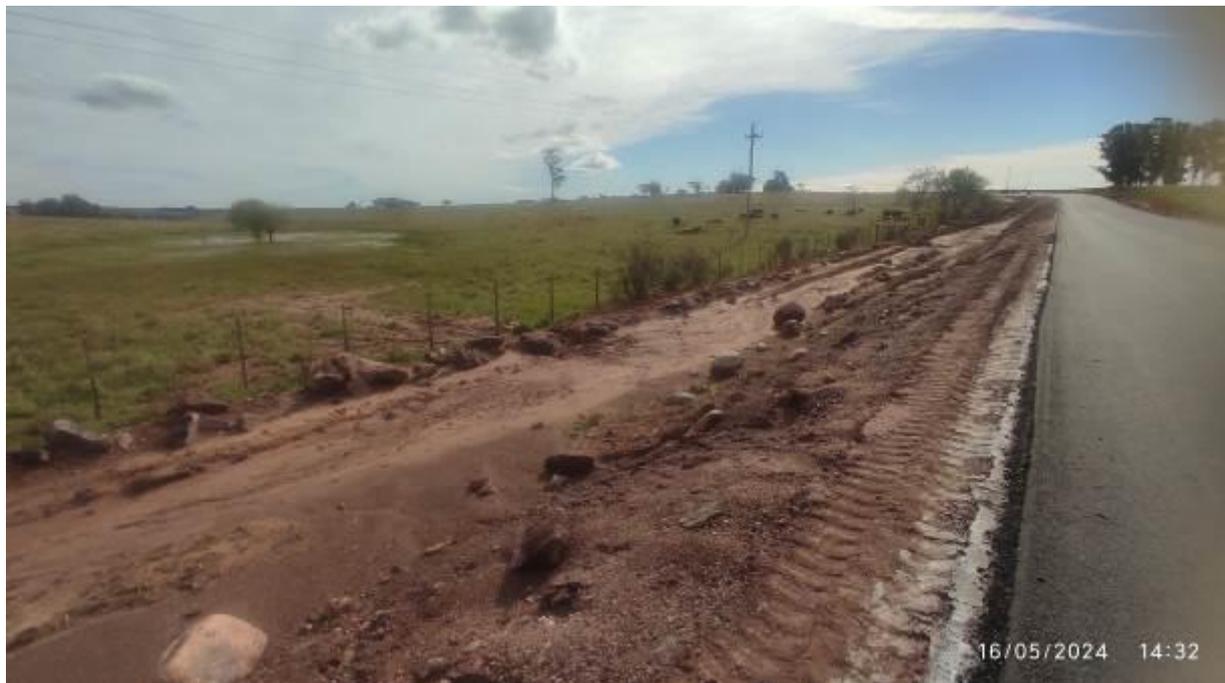
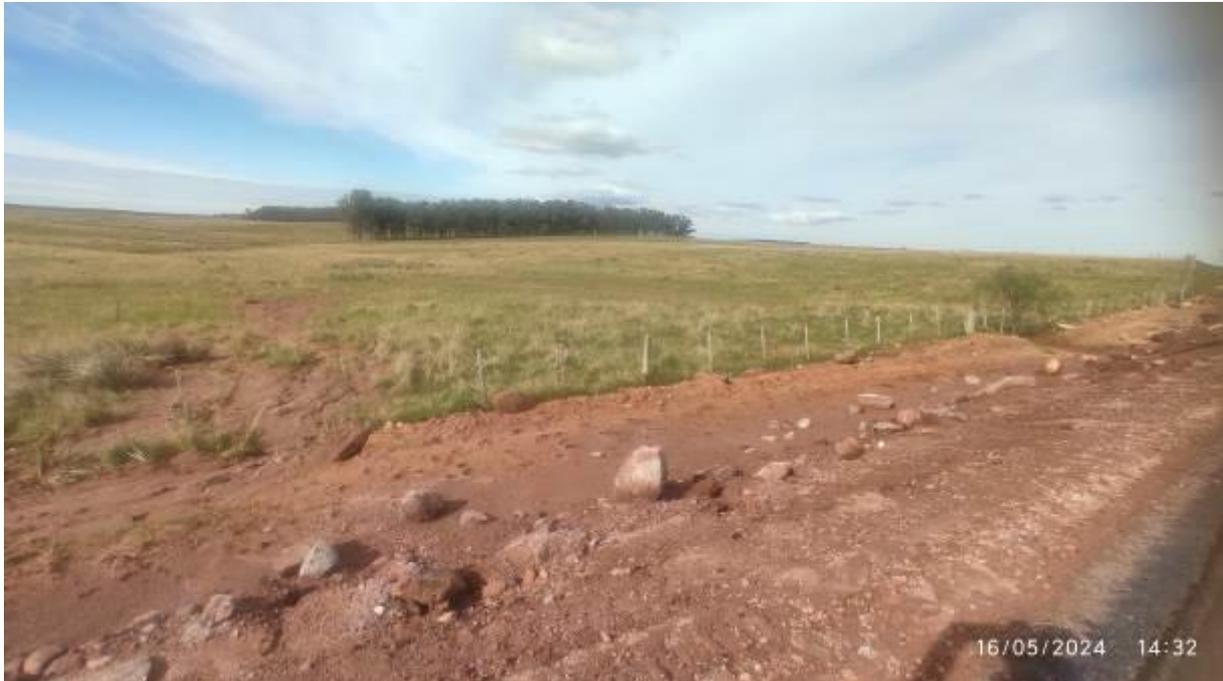
### 12.4 Observación 3

Ref.	Descripción	Requisito
3	Erosión en línea de alambrado, generando riesgo de avanzar a predio vecino (ubicación próxima al km 4.3 de obra). <i>Ver Foto 12.4-1</i>	PGA Meliter S.A.
Código del hallazgo: <b>PF-4</b>

Foto 12.4-1 Erosiones hacia predios vecinos.

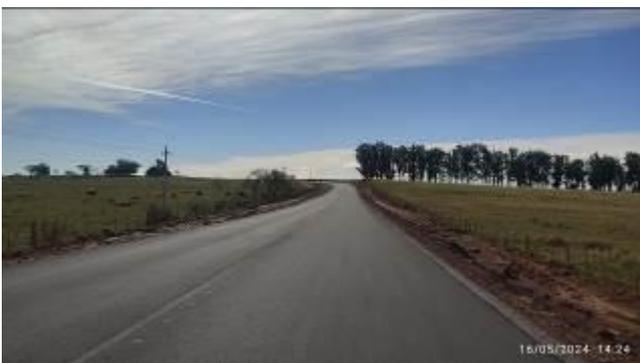
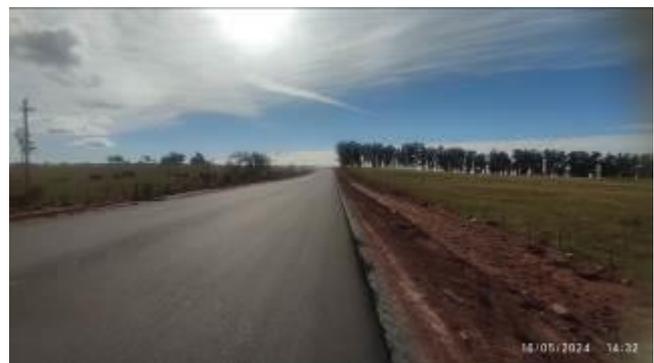
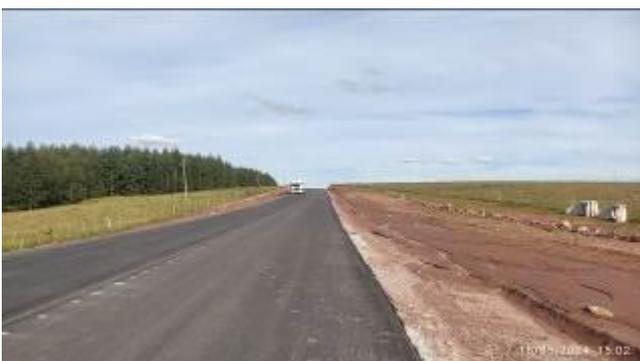
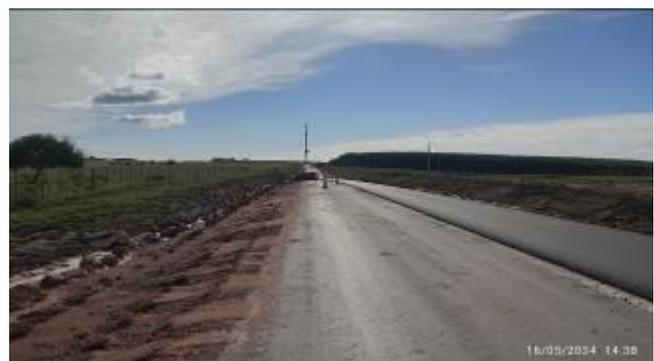
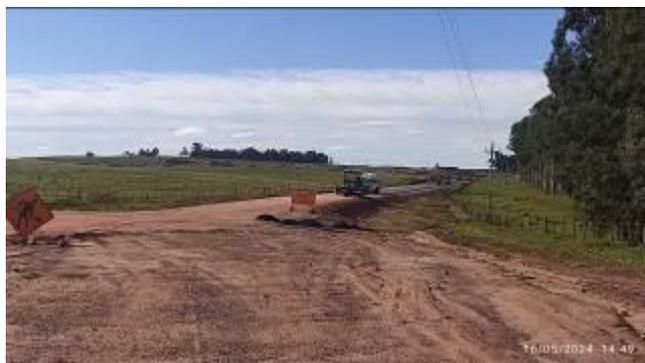
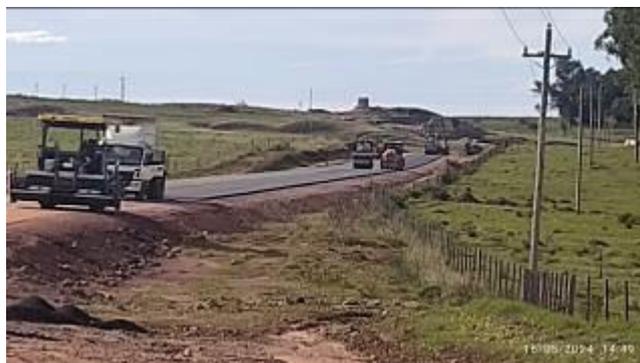
## 12.5 Recorrido por tramo del contrato

Foto 12.5-1 Vistas del tramo del contrato.
