# INFORME DE AUDITORIA AMBIENTAL

C/144 – Contrato 04/08/2023.

“Ruta 12, tramo Ruta 60 - fin de variante sobre A° Canelones.”

16/05/2024

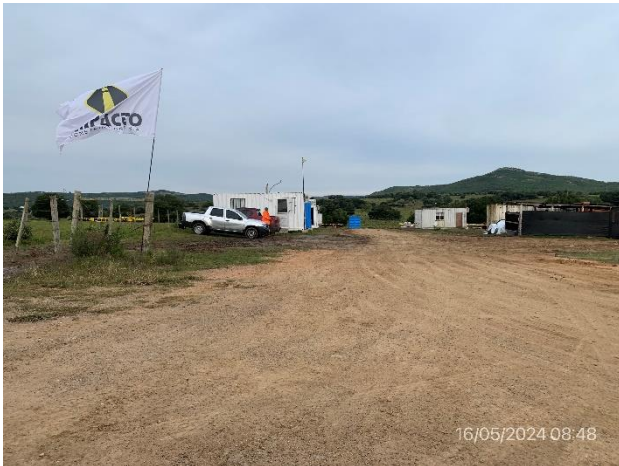
El obrador se ubica en el Padrón 3809 de la 4ª Sección Catastral de Maldonado, en progresiva 374K800 a (+) de Ruta 12. Para su instalación cuenta con aprobación de DNV del 02/09/2023.

Foto 12.1-1, P03. Obrador. Padrón 3809, 4ª SC de Maldonado. Ruta 12 progresiva 374K800 a (+).

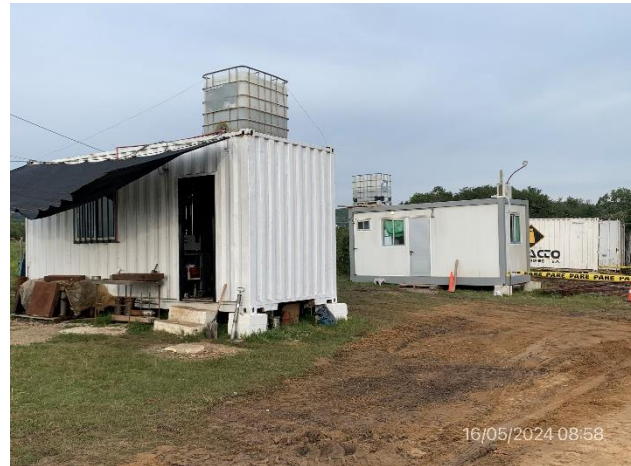
Foto 12.1-2, P03. Obrador, oficinas desmontables con tanque de agua elevado.

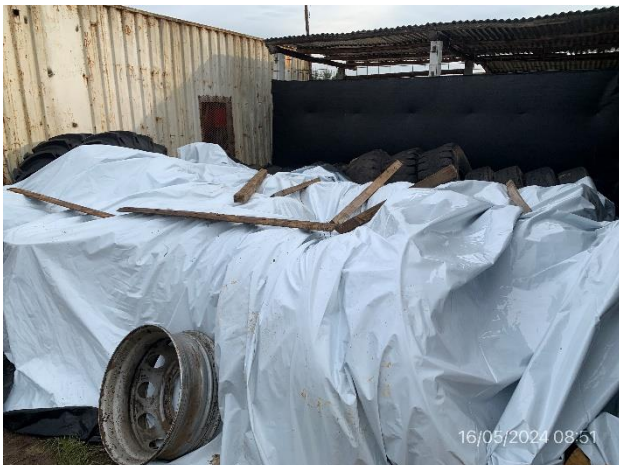
Foto 12.1-3, P03. Obrador, sector tapado y ordenado para acopio temporal de cubiertas.

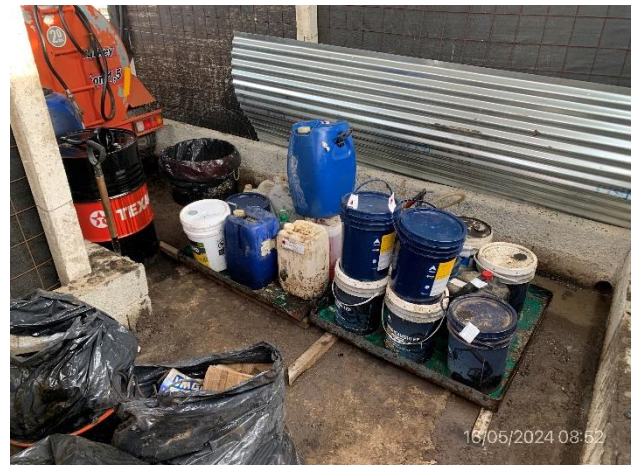
En la recorrida al obrador, se pudo comprobar que en general las condiciones de orden y limpieza son adecuadas. Los productos químicos y los lubricantes se encuentran alojados sobre bandejas metálicas dispuestas en recintos techados y con envallados estancos. También hay sectores específicos para el acopio temporal de residuos segregados por corriente de generación.

Foto 12.1-4, P03. Obrador, sector techado y con envallado impermeable y bandejas para alojar lubricantes.

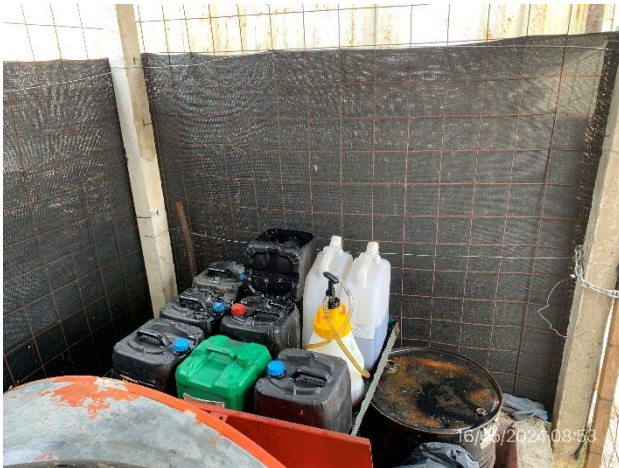
Foto 12.1-5, P03. Obrador, sector techado y con envallado impermeable y bandejas para alojar combustibles.

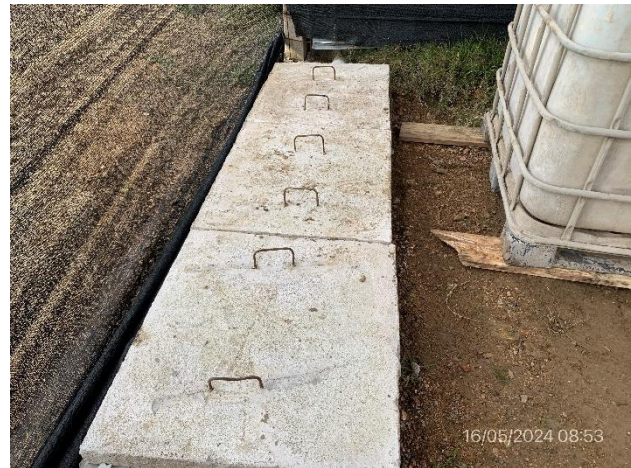
Foto 12.1-6, P03. Obrador, Depósito impermeable para retención de aguas servidas.

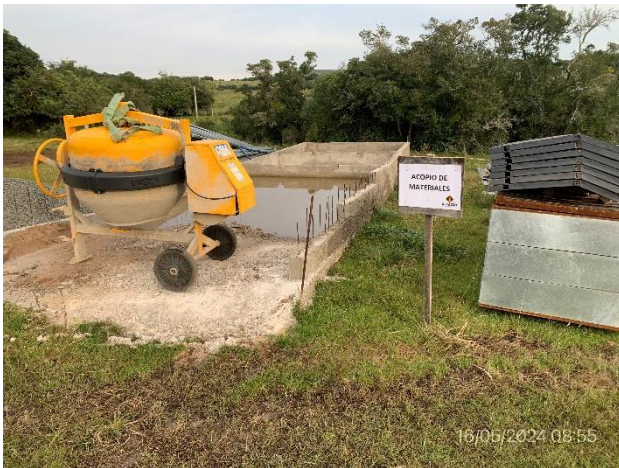
Foto 12.1-7, P03. Obrador, sector de acopio de productos químicos en construcción.

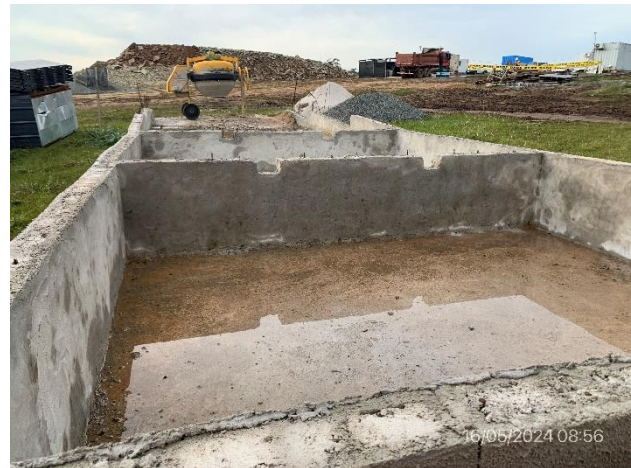
Foto 12.1-8, P03. Obrador, pileta de decantación de aguas de lavado de camiones mixer. Buenas condiciones de limpieza.

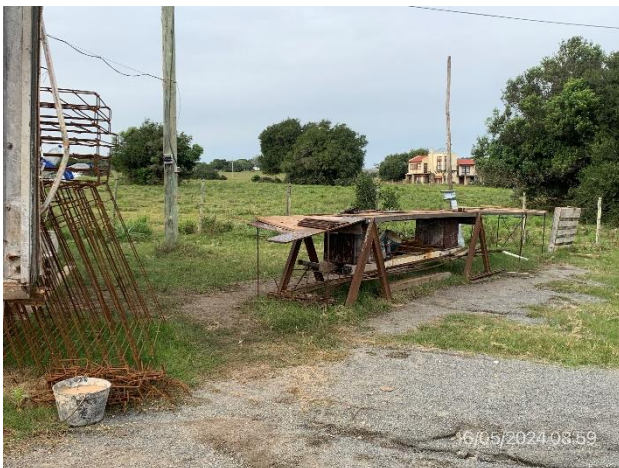
Foto 12.1-9, P03. Obrador, sector de preparación de armaduras, buenas condiciones de orden.

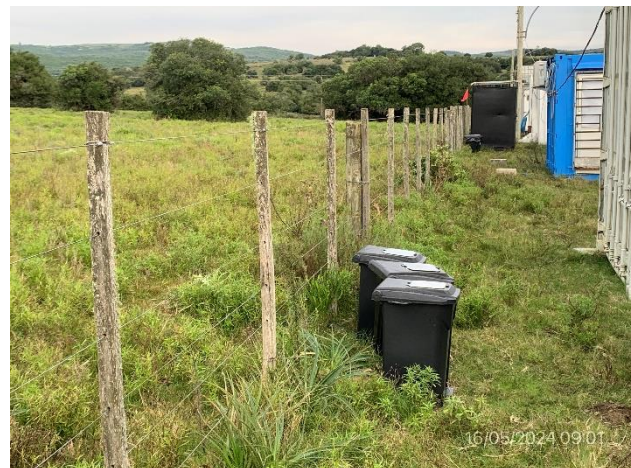
Foto 12.1-10, P03. Obrador, tarrinas para gestión de residuos segregados por origen y corriente de generación.

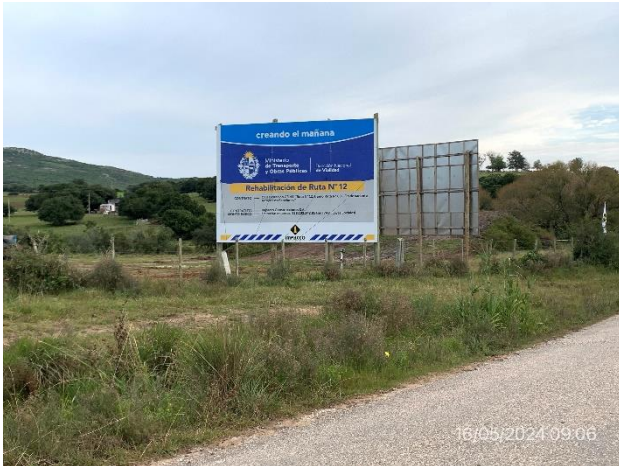
Foto 12.2-1, P01. Inicio de tramo. Variante sobre A° Canelones, Ruta 12 progresiva 374K650.

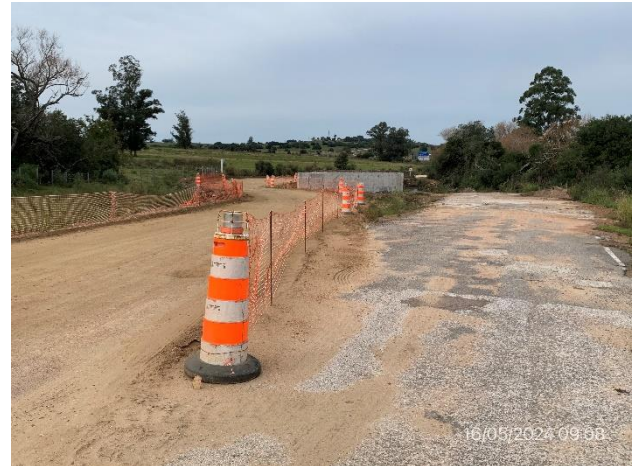
Foto 12.2-2, P01. Inicio de tramo. Alcantarilla tipo H en construcción.

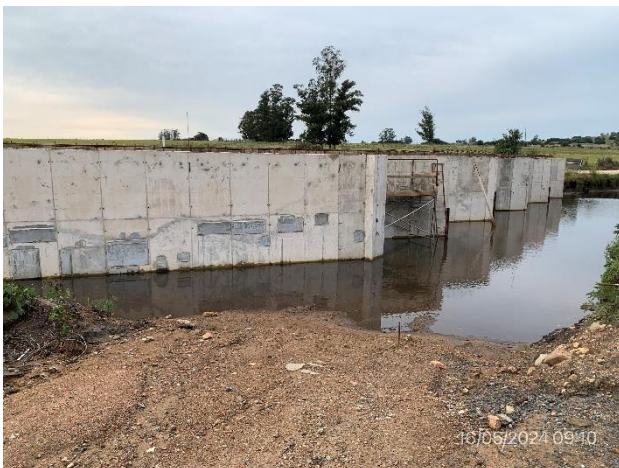
Asimismo, en ambas alcantarillas – P01 inactiva al momento de la auditoría y P04 – se comprobó que no estaban indicadas las cotas de máxima inundación. Esto impide a la empresa presentar evidencias respecto de que los campamentos provisorios de ambas alcantarillas estuvieran instalados en zonas no inundables. Se retoma este comentario en el apartado 7.2

Ref.	Descripción	Requisito
05	En el frente de obra inactivo de la Alcantarilla tipo H en el inicio de tramo– P01 – y en la alcantarilla Z en construcción – P04 – no están indicadas las cotas de máxima inundación, necesarias para garantizar que los campamentos provisorios se instalan en zonas que no están expuestas a crecientes.	Apartado 6.2 del MAV 2015.
<b>Tipo de NC: 2</b>		Código del hallazgo: RS – 6, PEL - 6.
<b>Evidencia:</b> Foto 12.2-3, Foto 12.2-6.

Foto 12.2-3, P01. Alcantarilla H en construcción. Fondo y paredes construidas. Frente de obra inactivo. No se indica la cota de máxima inundación.

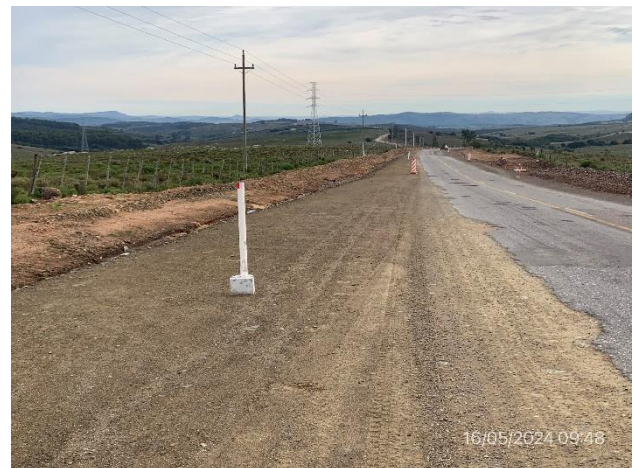
Foto 12.2-4. Ensanche de plataforma granular construido.

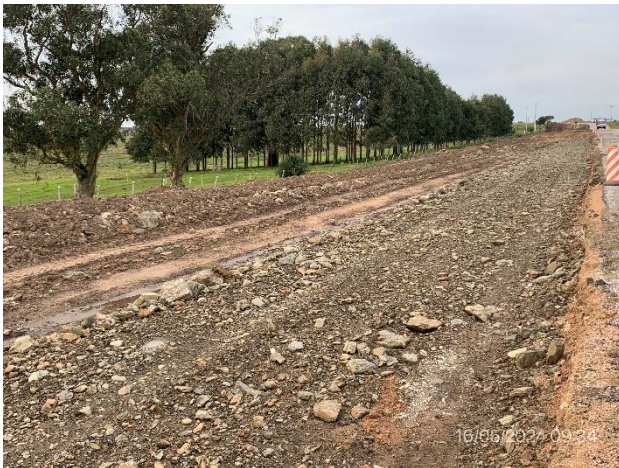
Foto 12.2-5 . Ensayo de sub – base granular en construcción.

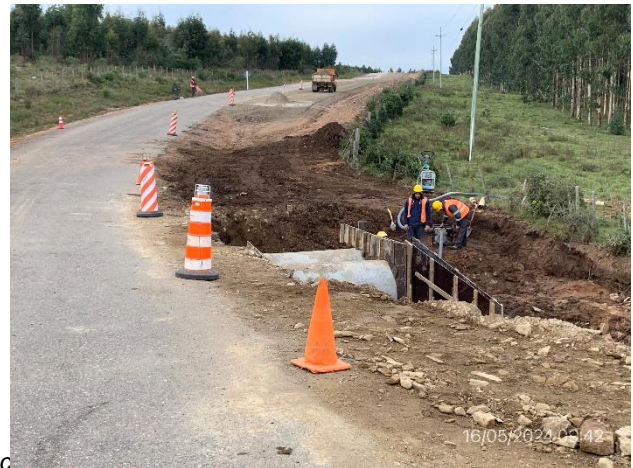
Foto 12.2-6, P04. Frente de obra. Ruta 12 progresiva 360K800. Alcantarilla tipo Z en construcción. No se indica la cota de máxima inundación.

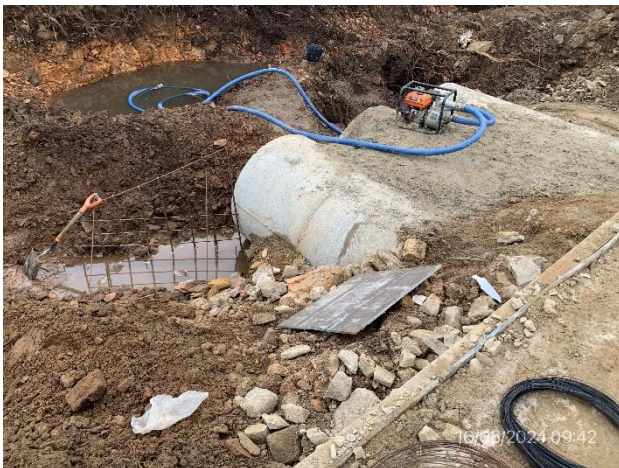
En ese momento había también un segundo frente de obra activo – P04 – donde se estaba construyendo una alcantarilla tipo Z. En ese lugar se comprobó que había residuos dispersos debido a la ausencia de infraestructura para acopio temporal de residuos, así como equipos livianos – motobomba y generador eléctrico – siendo utilizados sin contar con bandejas para prevención de derrames. También se comprobó que el personal estaba trabajando sin contar con todos los servicios de bienestar reglamentarios. Se retoma este comentario en el apartado 7.2.

Ref.	Descripción	Requisito
04	En el frente de obra de Ruta 12 progresiva 360K800 - P04 – donde hay un Alcantarilla tipo Z en construcción, no hay infraestructura adecuada para gestión de residuos según el PGA de la obra, lo cual trae como consecuencia la presencia de residuos dispersos en el sector. Asimismo, hay equipos a explosión – motobombas y generadores – apoyados directamente sobre suelo desnudo, sin elementos de contención de posibles derrames.	Apartado 6.2 del MAV 2015.
<b>Tipo de NC: 2</b>		Código del hallazgo: RS – 6, PEL - 6.
<b>Evidencia:</b> Foto 12.2-7.

Foto 12.2-7, P04. Motobomba sin elementos de contención para prevenir derrames. Hay residuos dispersos, no hay infraestructura para acopio temporal de residuos.

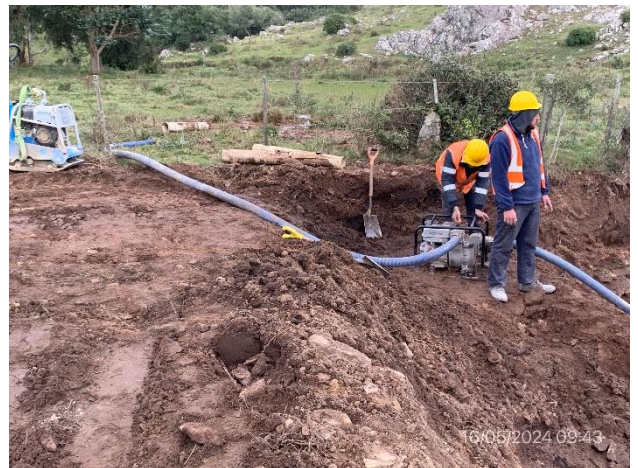
Ref.	Descripción	Requisito
03	En el frente de obra de Ruta 12 progresiva 360K800 - P04 – donde hay un Alcantarilla tipo Z en construcción, no están los servicios de bienestar reglamentarios.	Cap. II del Dec 125/014.
<b>Tipo de NC: 1</b>		Código del hallazgo: PF-6
<b>Evidencia:</b> Foto 12.2-8.

Foto 12.2-8, P04. sin elementos de contención para prevenir derrames. Operarios cuentan con servicios de bienestar incompletos.

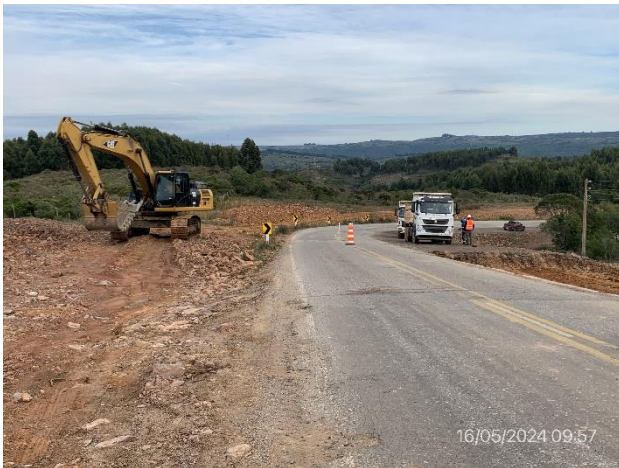
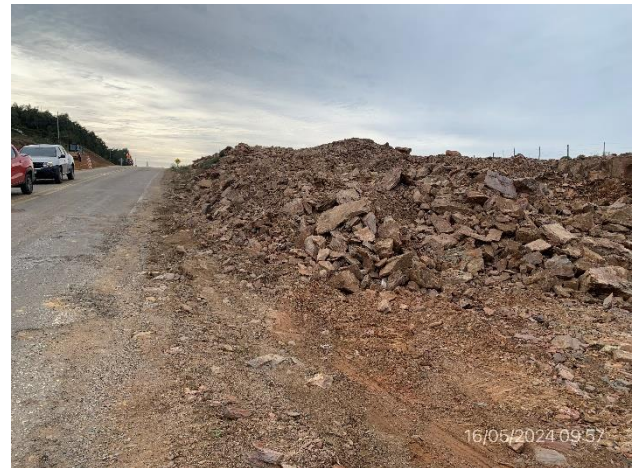
En la recorrida del tramo en obra se comprobó la presencia de un frente de obra activo – P05 – en condiciones ambientales adecuadas, realizando tareas de desmonte de material en la faja pública de la Ruta 12, con destino a la conformación de terraplenes a lo largo del trazado.

Foto 12.2-9, P05. Frente de obra. Ruta 12 progresiva 355K500. Desmante a terraplén en ejecución.

Foto 12.2-10, P05. Frente de obra. Ruta 12 progresiva 355K500. Desmante a terraplén en ejecución.

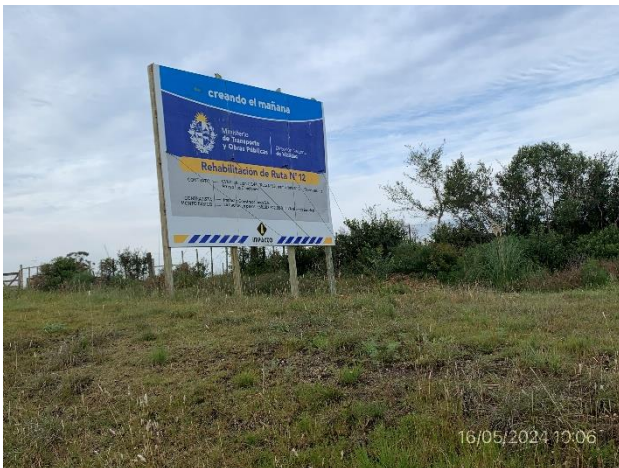
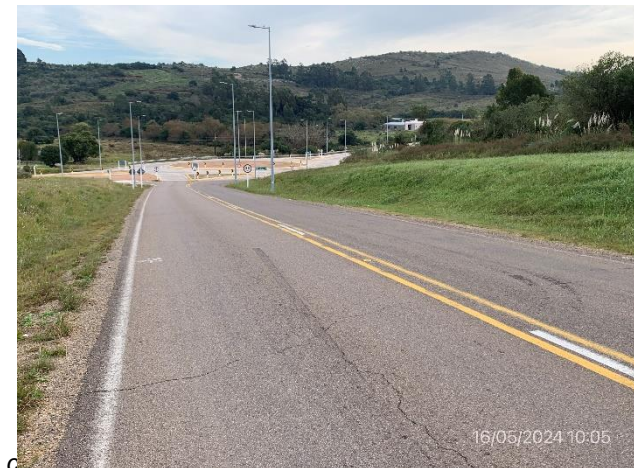
Foto 12.2-11, P02. Fin de tramo. Ruta 12 progresiva 351K910, empalme con Ruta 60.

Foto 12.2-12, P02. Fin de tramo. Ruta 12 progresiva 351K910, empalme con Ruta 60.
