INFORME DE AUDITORIA AMBIENTAL DE CIERRE

C/149 – Cesión de contrato 25/01/2023.

“Rehabilitación de Ruta No.27, tramo: 109km000
- Localidad de Vichadero”

14/05/2024

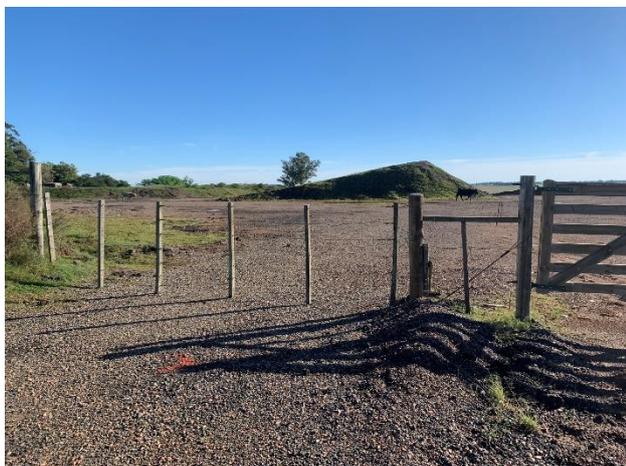
Al momento de la auditoría, ese predio fue abandonado y se ejecutó la remediación ambiental según el PRA del contrato. Por su parte, según consta en nota del 01/10/2023, el propietario del predio aceptó las condiciones de restitución del con algunas mejoras que quedaron a su beneficio, tales como explanadas compactadas y acopios granulares.

Foto 12.1-1, P03. Planta asfáltica de Molinsur SA desmantelada. Ruta 27 progresiva 98K600 a (-).

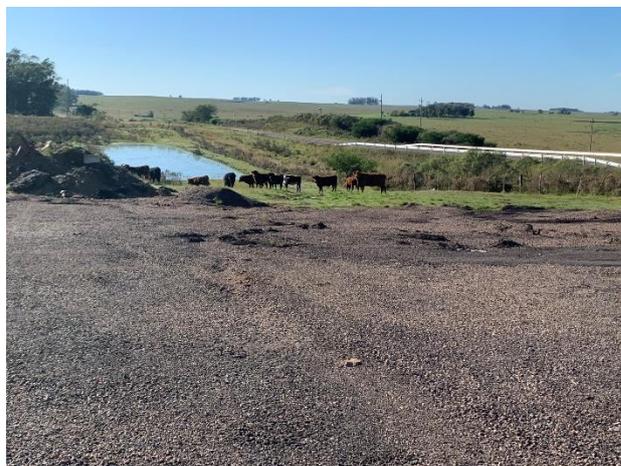
Foto 12.1-2, P03. Tajamar para abrevadero de ganado quedan a beneficio del propietario.

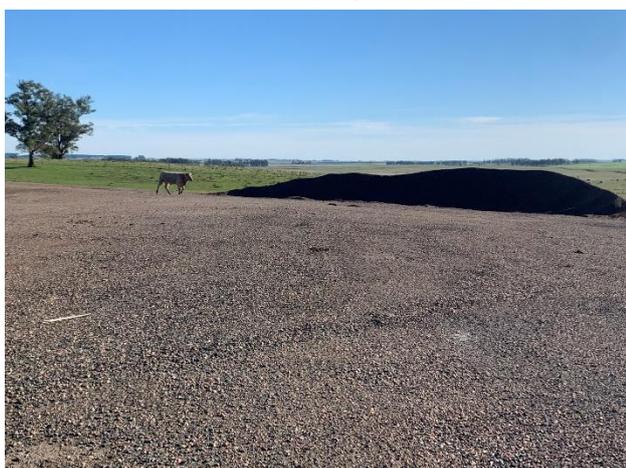
Foto 12.1-3, P03. Explanada compactada granular queda a beneficio del propietario.

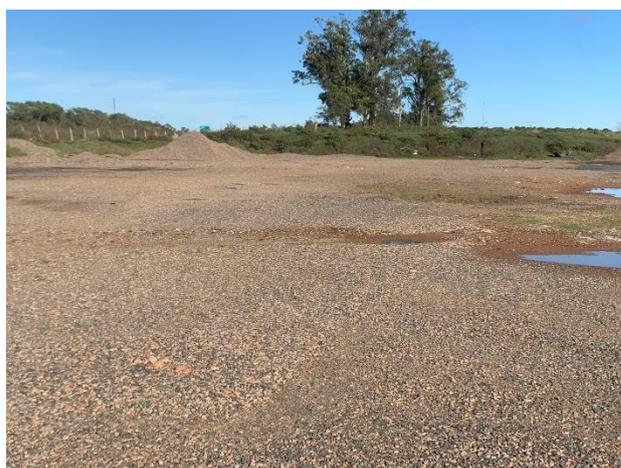
Foto 12.1-4, P03. Acopio de material granular queda a beneficio del propietario.

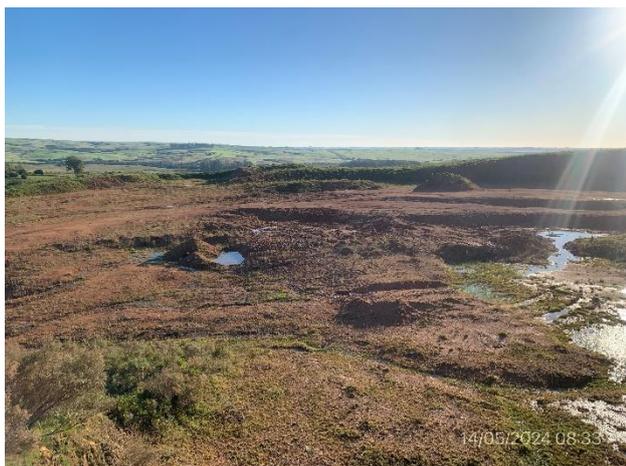
Ref.	Descripción	Requisito
01	En la cantera ubicada en padrón N°13104 de la 8ª SC de Rivera – P04 – no hay evidencia de que Grinor SA haya iniciado el trámite de cierre ante Ministerio de Ambiente o haya solicitado la ampliación del plazo de explotación.	Apartado 2d, RM 1104/2021 del Ministerio de Ambiente.
Tipo de NC: 1		Código del hallazgo: CMP - 8.
Evidencia: Ausencia de documentación.

Foto 12.1-5, P04. Cantera de tosca, Ruta 6 progresiva 395K500 a (+), padrón N°13104 de la 8ª SC de Rivera.

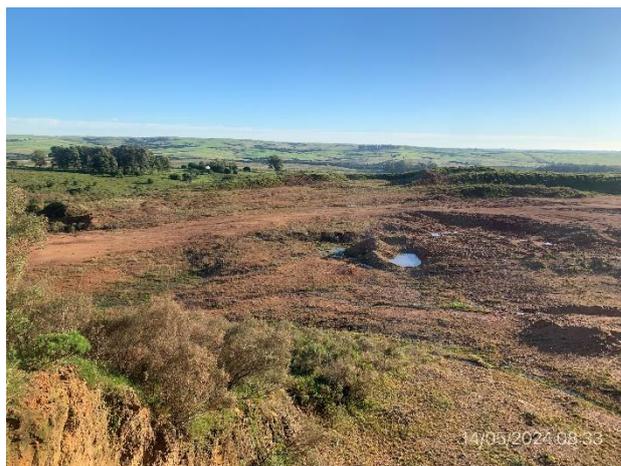
Ref.	Descripción	Requisito
04	En la cantera ubicada en padrón N°13104 de la 8ª SC de Rivera – P04 – no se evidenció que algunos sectores que permanecen sin remediación ambiental (caminos de acceso, explanadas compactadas, acopios granulares, etc.) sean considerados por el propietario del predio como mejoras a conservar.	Apartado 5.5 del MAV 2015.
Tipo de NC: 2		Código del hallazgo: PF - 1.
Evidencia: Ausencia de documentación.

Foto 12.1-6, P04. Explanada granular permanece como eventual mejora a beneficio del propietario.

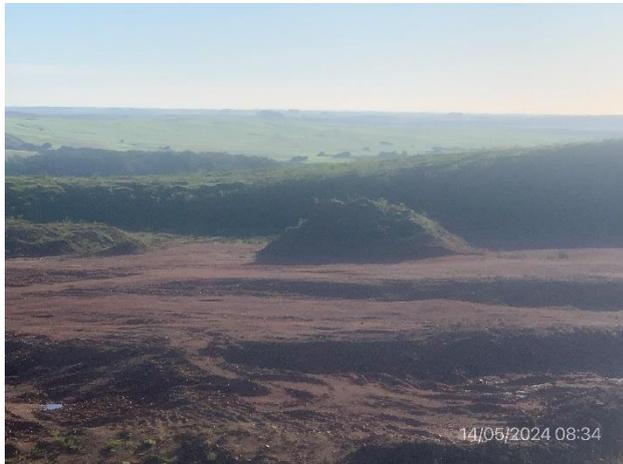
Foto 12.1-7, P04. Acopio de material granular permanece como eventual mejora a beneficio del propietario.

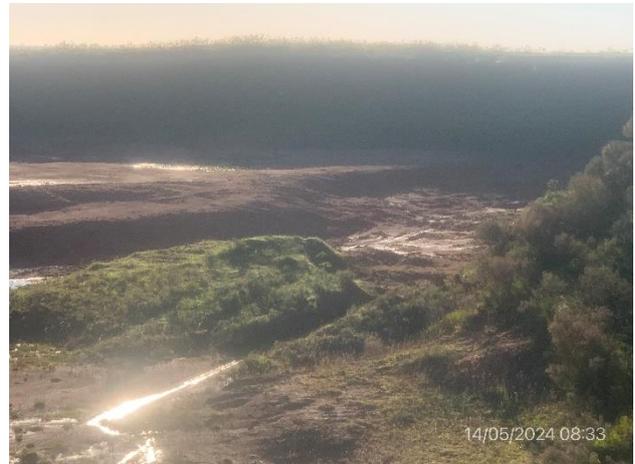
En las dos canteras afectadas al contrato, ubicadas en Ruta 6 progresiva 395K500 a (+) y Ruta 27 progresiva 124K200 a (+), se pudo comprobar que las tareas de recuperación ambiental se ejecutaron de forma apegada al PRA de la obra. Se pudo comprobar que en los frentes de ataque los taludes fueron suavizados y que el empastado vegetal está en crecimiento. En el caso particular de la cantera de Ruta 6, padrón N°13104 de la 8ª SC de Rivera, se trata de una cantera que fue previamente explotada por otros actores, por lo que la remediación ambiental realizada por Grinor SA se limita exclusivamente a la zona del yacimiento explotado durante el contrato.

Foto 12.1-8, P04. Frente de explotación recubierto con suelo natural.

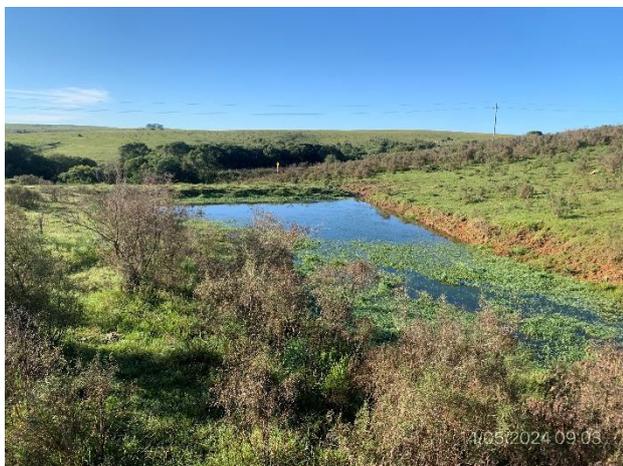
Ref.	Descripción	Requisito
02	En la cantera ubicada en padrón N°8919 de la 8ª SC de Rivera – P05 – no hay evidencia de que Grinor SA haya iniciado el trámite de cierre ante Ministerio de Ambiente o haya solicitado la ampliación del plazo de explotación.	Apartado 2c, RM 1076/2021 del Ministerio de Ambiente.
Tipo de NC: 1		Código del hallazgo: CMP - 8.
Evidencia: Ausencia de documentación

Foto 12.1-9, P05. Cantera de tosca, Ruta 27 progresiva 124K200 a (+), padrón N°8919 de la 8ª SC de Rivera.

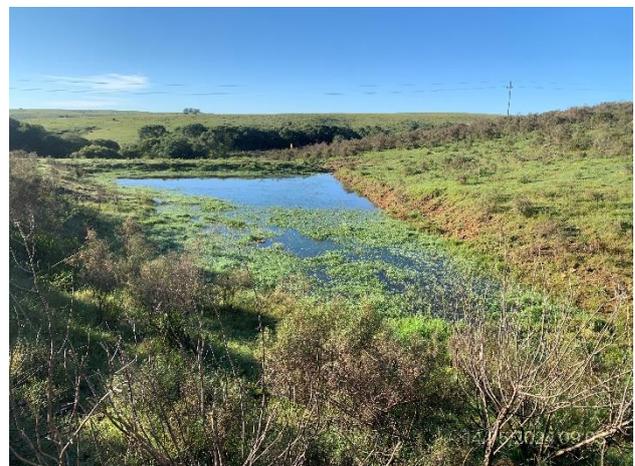
Ref.	Descripción	Requisito
05	En la cantera ubicada en padrón N°8919 de la 8ª SC de Rivera – P05 – no se evidenció que algunos sectores que permanecen sin remediación ambiental (caminos de acceso, explanadas compactadas, acopios granulares, etc.) sean considerados por el propietario del predio como mejoras a conservar	Apartado 5.5 del MAV 2015.
Tipo de NC: 1		Código del hallazgo: PF - 1.
Evidencia: Ausencia de documentación

Foto 12.1-10, P05. Zona excavada queda como eventual mejora para abrevadero de ganado, a beneficio del propietario.

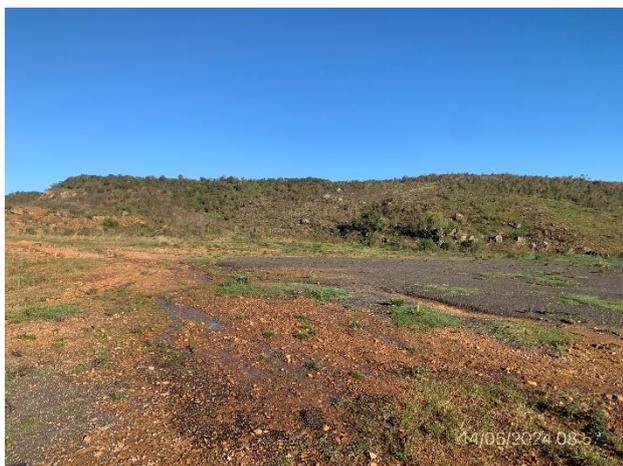
Foto 12.1-11, P05. Taludes suavizados con suelo vegetal, explanada granular compactada permanece como eventual mejora a beneficio del propietario

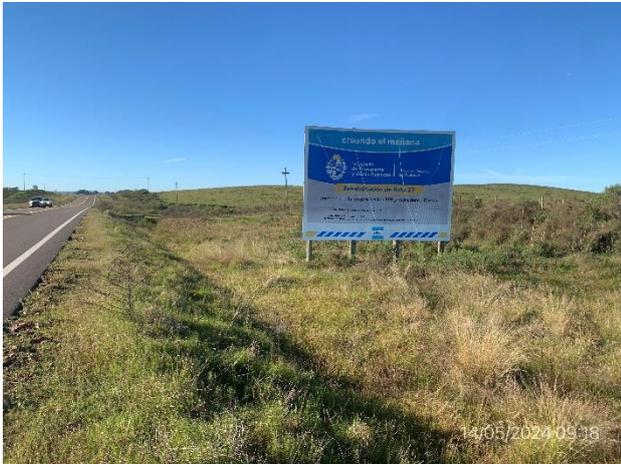
Foto 12.2-1, P01. Inicio de tramo, Ruta 27 progresiva 109K000.

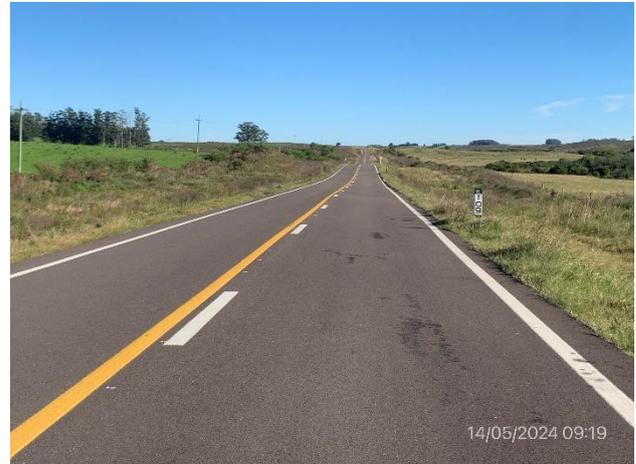
Foto 12.2-2, P01. Inicio de tramo, Ruta 27 progresiva 109K000. Señalización horizontal terminada.

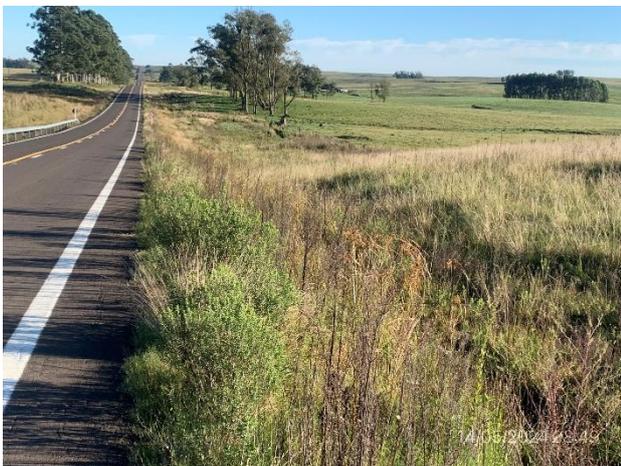
En la recorrida del tramo culminado de la obra vial se comprobó que en general la recuperación ambiental se ejecutó acorde al PGA de la obra. En general, las pendientes de taludes son adecuadas para garantizar escurrimientos, con tapiz vegetal que las protege de erosiones. Se comprobó también que las condiciones de limpieza del tramo son correctas, sin presencia de escombros u otro tipo de ROCs.

Foto 12.2-3, Ruta 27. Faja pública con pendientes adecuadas y buena cobertura vegetal.

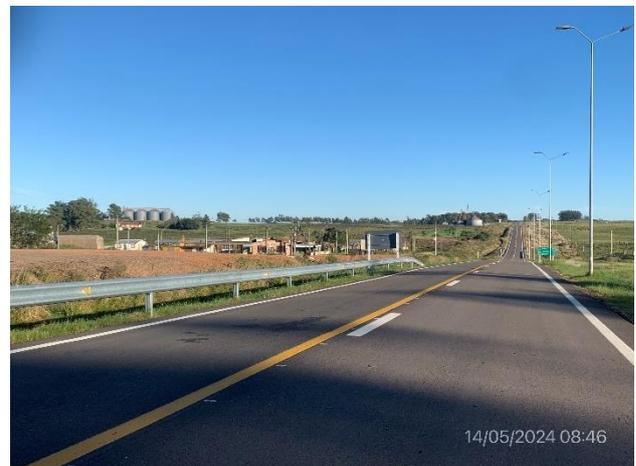
A nivel de usuario de la red vial, las obras ejecutadas por Grinor SA mejoraron notoriamente las condiciones de circulación y de seguridad en el tramo auditado, al mejorar el trazado altimétrico, el ancho de calzada y el tipo de capa de rodadura ejecutado en mezcla asfáltica. La señalización definitiva aún no está completa.

Foto 12.2-4, Ruta 27, obras terminadas. Carpeta de rodadura en mezcla asfáltica ejecutada.

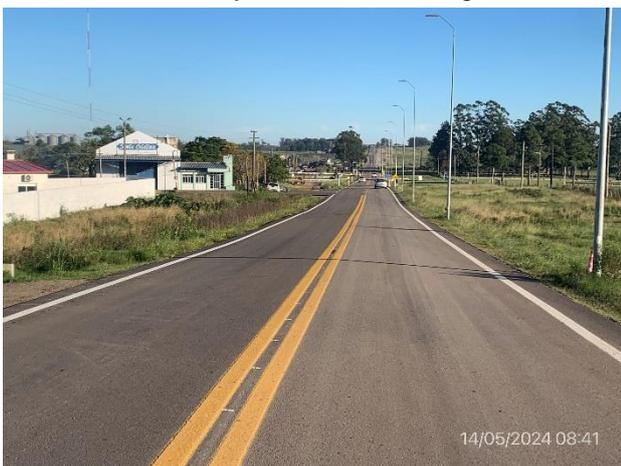
Foto 12.2-5, P02. Fin de tramo. Ruta 27 progresiva 132K800. Acceso a Vichadero.
