INFORME DE AUDITORIA AMBIENTAL DE CIERRE

“Rehabilitación de Ruta 27, tramo 66K000 – 75K000. Desvío de tránsito pesado en Vichadero (Rivera), Ruta 6 tramo 391K500 y 393K420.

Empresa constructora: Grinor SA

Fecha auditoría: 14/05/2024

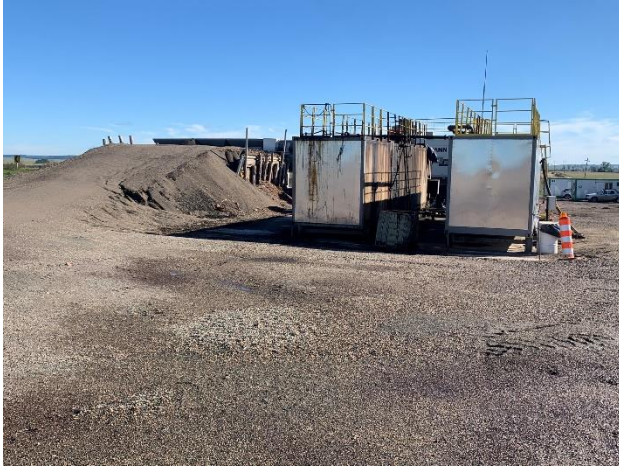
Foto 12.1-1, P05. Obrador y Planta asfáltica de Grinor SA. Faja Pública de Ruta 27 progresiva 61K100 a (-).

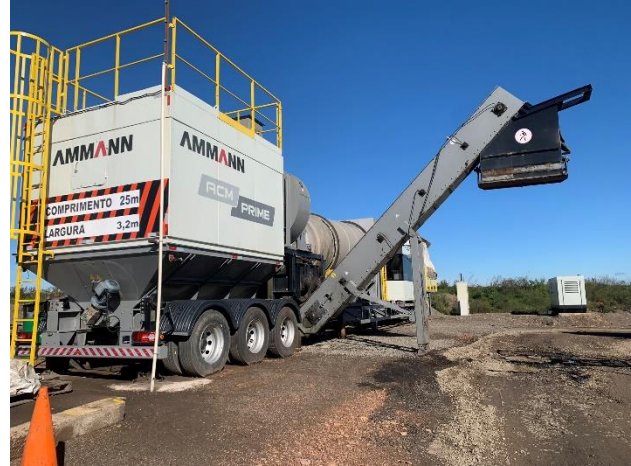
Foto 12.1-2, P05. Planta asfáltica sin actividad

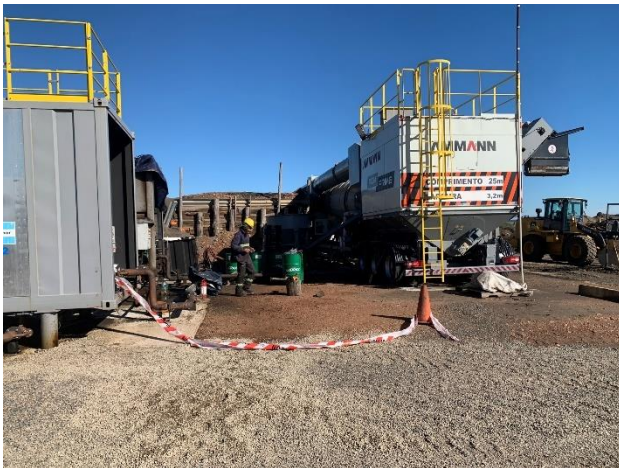
En la recorrida a ese obrador, se pudo comprobar que se encuentra con actividad mínima al haber culminado las obras, y que en general las condiciones de orden y limpieza son adecuadas. Sin embargo, los productos químicos y los lubricantes se encuentran alojados sobre bandejas metálicas dispuestas en un recinto cuyo envallado está perforado. Asimismo, en la planta asfáltica inactiva se verificó la ausencia de envallados perimetrales que hubieran prevenido potenciales derrames durante su funcionamiento. Se retoman estos comentarios en el apartado 7.2.

Ref.	Descripción	Requisito
05	La planta asfáltica de Grinor SA no contó con un envallado impermeable para contención de eventuales derrames. Asimismo, el sector donde se alojan tarrinas con lubricantes no es funcional, ya que su envallado se encuentra perforado.	Apartado 6.2 del MAV 2015
Tipo de NC: 2		Código del hallazgo: PEL - 6
Evidencia: Foto 12.1-3, Foto 12.1-4, Foto 12.1-9.

Foto 12.1-3, P05. Planta asfáltica sin actividad. No cuenta con envallado para prevención de derrames.

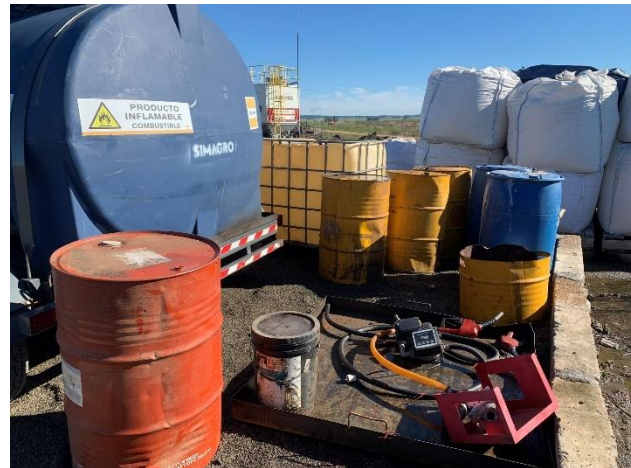
Foto 12.1-4, P05. Obrador, tarrinas y depósito de combustible en recinto con envallado defectuoso.

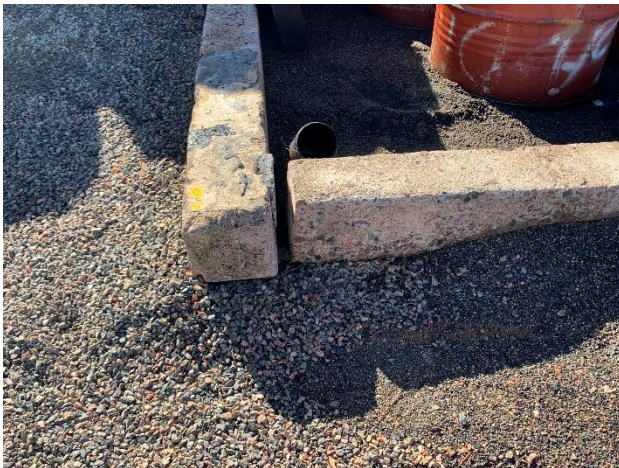
Foto 12.1-5, P05. Obrador, el envallado no cumple su función al estar perforado.

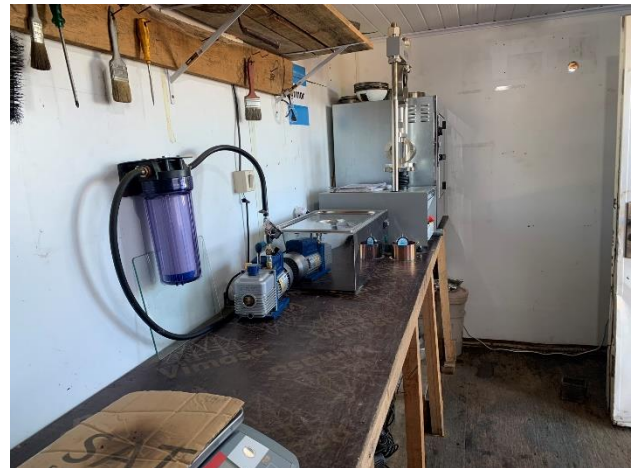
Foto 12.1-6, P05. Obrador, Laboratorio de suelos y asfaltos.

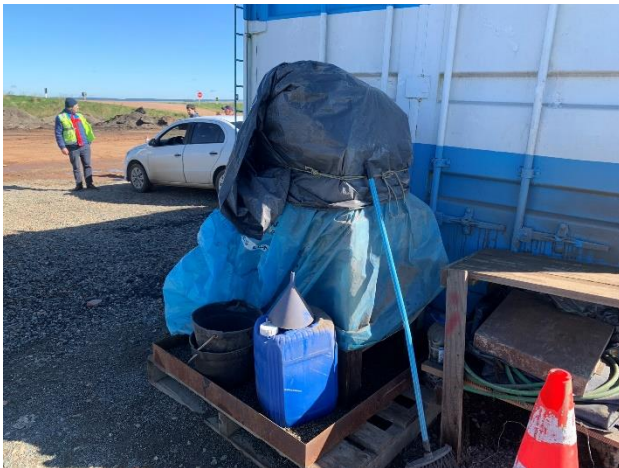
Foto 12.1-7, P05. Obrador, residuos de percolretileno usado acopiado en tarrinas tapadas y bandeja estanca.

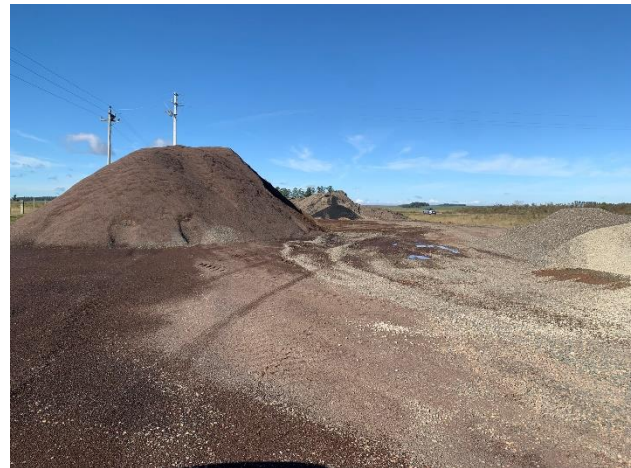
Foto 12.1-8, P05. Obrador, acopio de áridos permanecen en el predio.

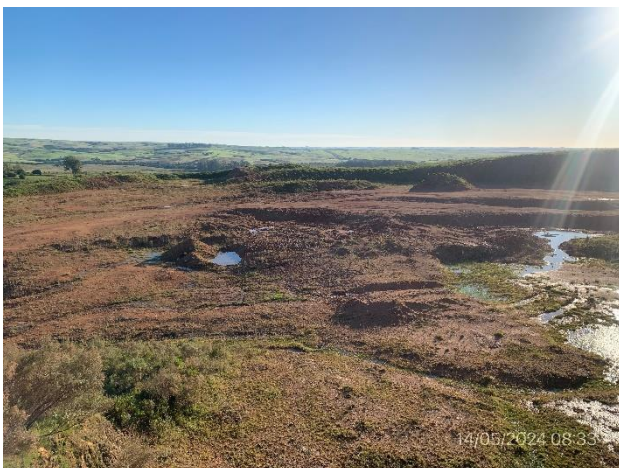
Ref.	Descripción	Requisito
02	En la cantera ubicada en padrón N°13104 de la 8ª SC de Rivera – P04 – no hay evidencia de que Grinor SA haya iniciado el trámite de cierre ante Ministerio de Ambiente o haya solicitado la ampliación del plazo de explotación.	Apartado 2d, RM 1104/2021 del Ministerio de Ambiente.
Tipo de NC: 1		Código del hallazgo: CMP - 8.
Evidencia: Ausencia de documentación.

Ref.	Descripción	Requisito
03	En la cantera ubicada en padrón N°13104 de la 8ª SC de Rivera – P04 – no se evidenció que algunos sectores que permanecen sin remediación ambiental (camino de acceso, explanadas compactadas, acopios granulares, etc.) sean considerados por el propietario del predio como mejoras a conservar.	Apartado 5.5 del MAV 2015.
Tipo de NC: 2		Código del hallazgo: PF - 1.
Evidencia: Ausencia de documentación.

Foto 12.1-9, P06. Cantera de tosca, Ruta 6 progresiva 395K500 a (+), padrón N°13104 de la 8ª SC de Rivera.

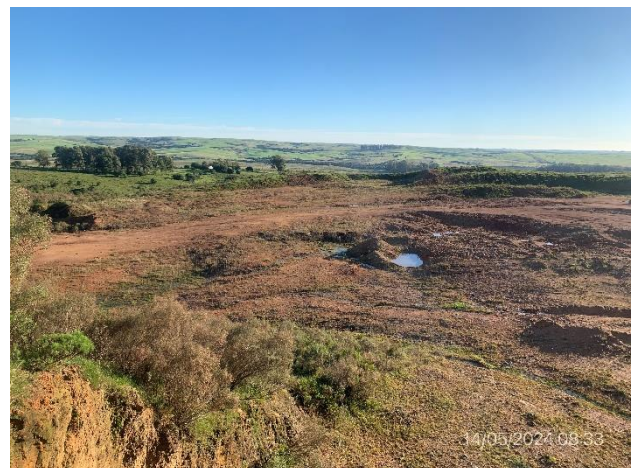
Foto 12.1-10, P06. Explanada granular permanece como eventual mejora a beneficio del propietario.

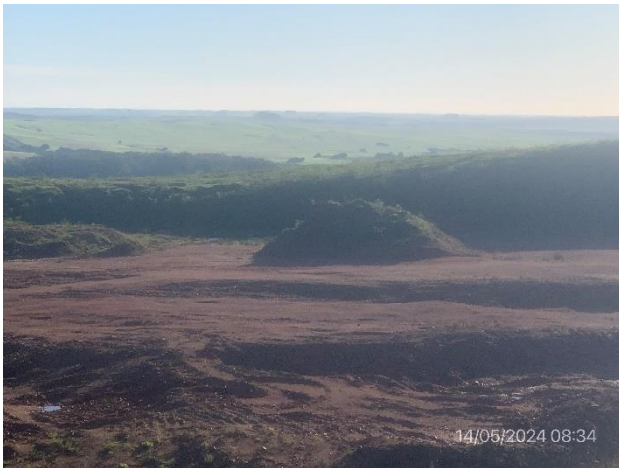
Foto 12.1-11, P06. Acopio de material granular permanece como eventual mejora a beneficio del propietario.

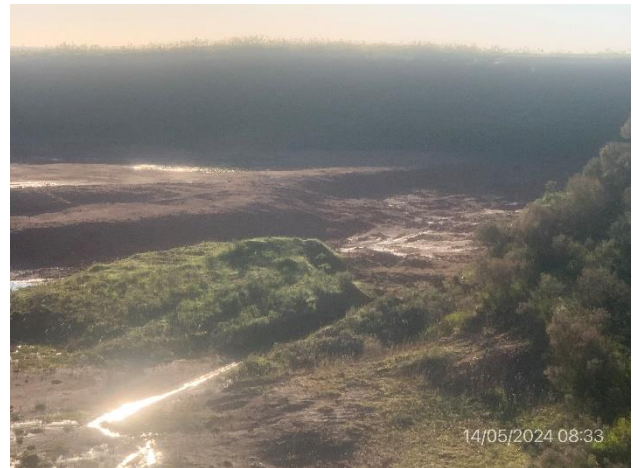
En las dos canteras afectadas al contrato, ubicadas en Ruta 6 progresiva 395K500 a (+) y Ruta 27 progresiva 92K000 a (-), se pudo comprobar que las tareas de recuperación ambiental se ejecutaron de forma apegada al PRA de la obra. Se pudo comprobar que en los frentes de ataque los taludes fueron suavizados y que el empastado vegetal está en crecimiento. En el caso particular de la cantera de Ruta 6, padrón N°13104 de la 8ª SC de Rivera, se trata de una cantera que fue previamente explotada por otros actores, por lo que la remediación ambiental realizada por Grinor SA se limita exclusivamente a la zona del yacimiento explotado durante el contrato.

Foto 12.1-12, P06. Frente de explotación recubierto con suelo natural.

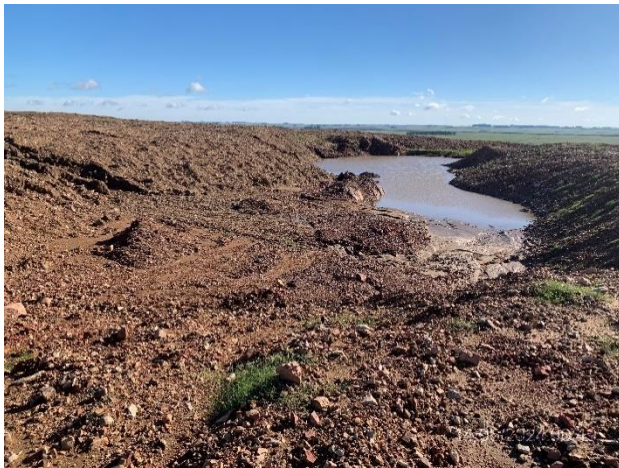
Foto 12.1-13, P07. Cantera de tosca, Ruta 27 progresiva 92K000 a (-), padrón N°7629 de la 6ª S.C. de Rivera.

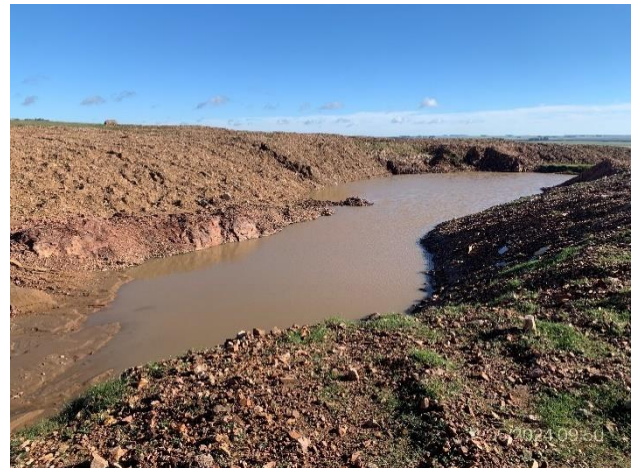
Foto 12.1-14, P07. Cantera, taludes adecuados en frente de explotación.

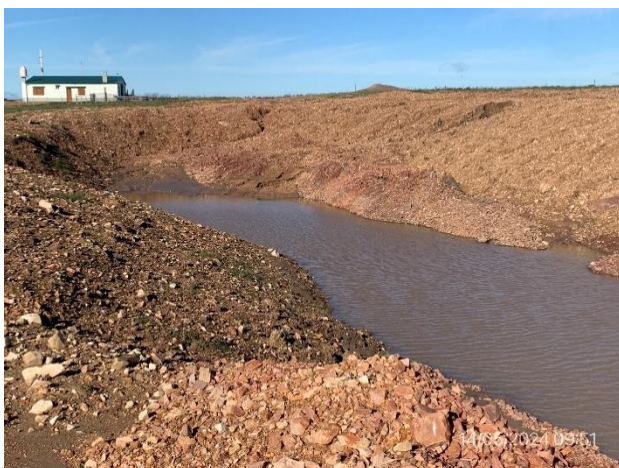
Foto 12.1-15, P07. Cantera, tajamar natural queda eventualmente como mejora a beneficio del propietario.

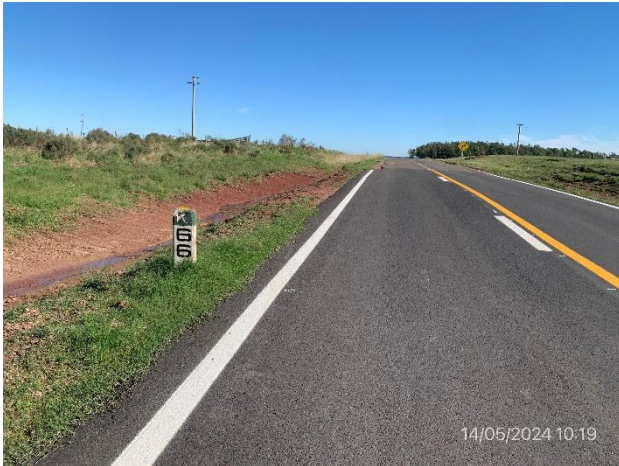
Foto 12.2-1, P01. Inicio de tramo, Ruta 27 progresiva 66K000.

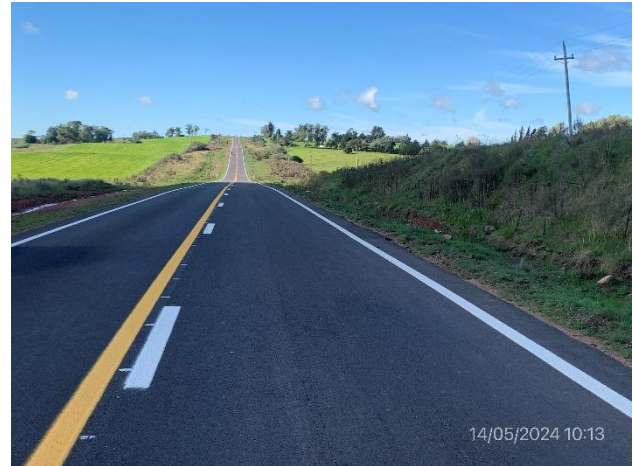
Foto 12.2-2, Ruta 27. Carpeta de rodadura y obras de señalización horizontal terminadas.

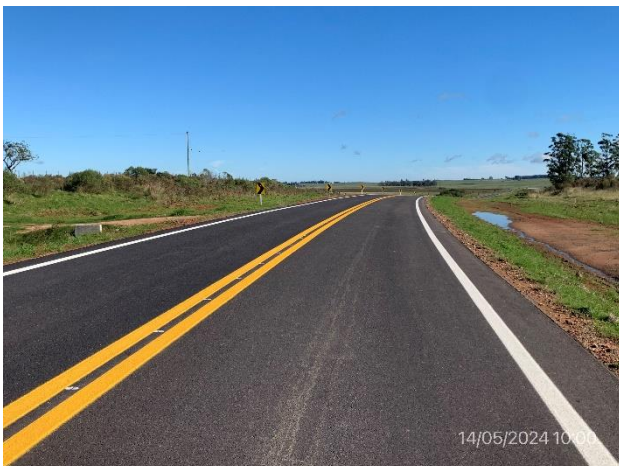
En la recorrida del tramo culminado de la obra vial de Ruta 27 se comprobó que en general la recuperación ambiental se ejecutó acorde al PGA de la obra. En general, las pendientes de taludes y son adecuadas para garantizar escurrimientos, con tapiz vegetal que las protege de erosiones. Se comprobó también que las condiciones de limpieza del tramo son correctas, sin presencia de escombros u otro tipo de ROCs.

Foto 12.2-3, Ruta 27, faja pública con pendientes suaves que favorecen el empastado .

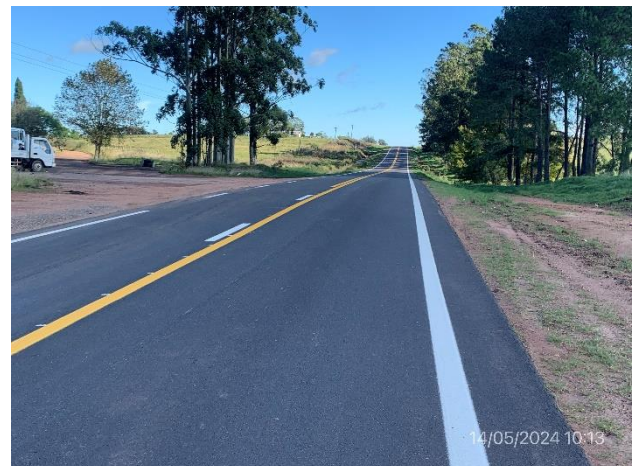
Foto 12.2-4, P02. Fin de tramo. Ruta 27 progresiva 75K000.

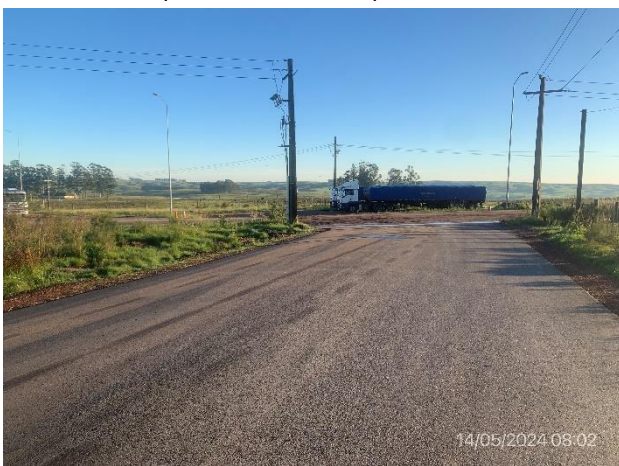
Foto 12.2-5, P03, Inicio de tramo ,Ruta 6 progresiva 393K420. Acceso Norte al desvío de tránsito pesado en Vichadero. Empalme con Ruta 27.

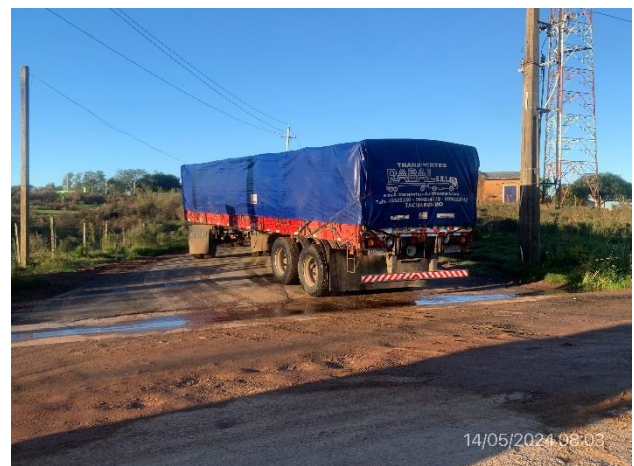
Foto 12.2-6, P03, Inicio de tramo ,Ruta 6 progresiva 393K420. Acceso Norte al desvío de tránsito pesado en Vichadero. Empalme con Ruta 27.

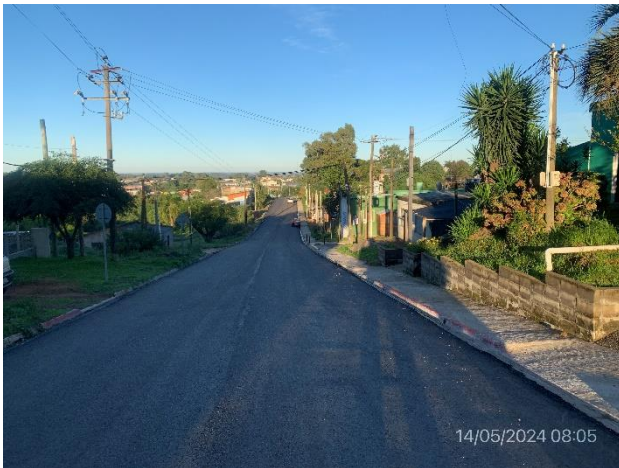
Foto 12.2-7, Vichadero. Desvío de tránsito pesado terminado.

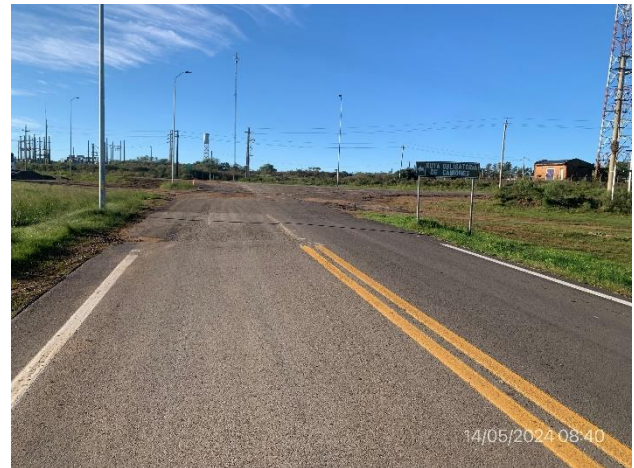
Foto 12.2-8, P04. Fin de tramo, Ruta 6 progresiva 392K500. Acceso Sur al desvío de tránsito pesado en Vichadero.

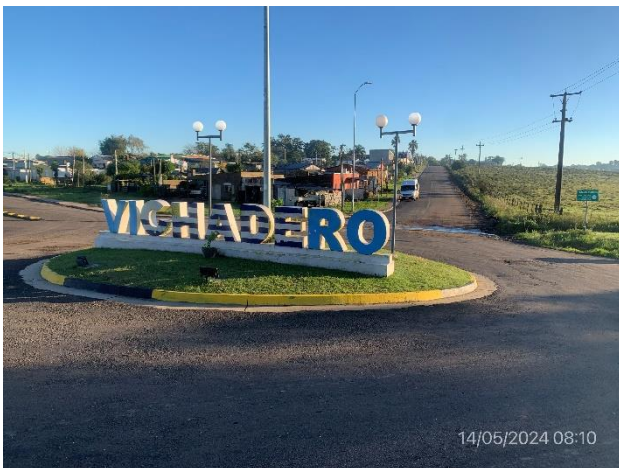
Foto 12.2-9, P04. Fin de tramo, Ruta 6 progresiva 392K500. Acceso Sur al desvío de tránsito pesado en Vichadero.
