INFORME DE AUDITORIA AMBIENTAL

M/87 – Contrato 28/09/2023.

“Mantenimiento Apoyo a regionales en Rutas 6 y 19, circuito Durazno.”

08/05/2024

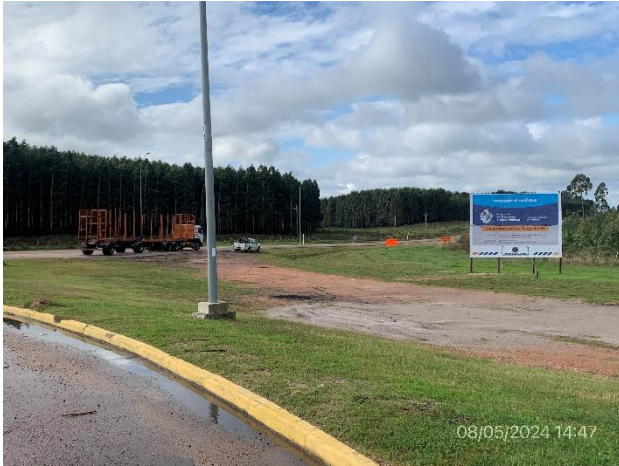
Foto 12.1-1, P01. Inicio de tramo de obras de Ruta 19. Ruta 19, progresiva 0K000, empalme con Ruta 14.

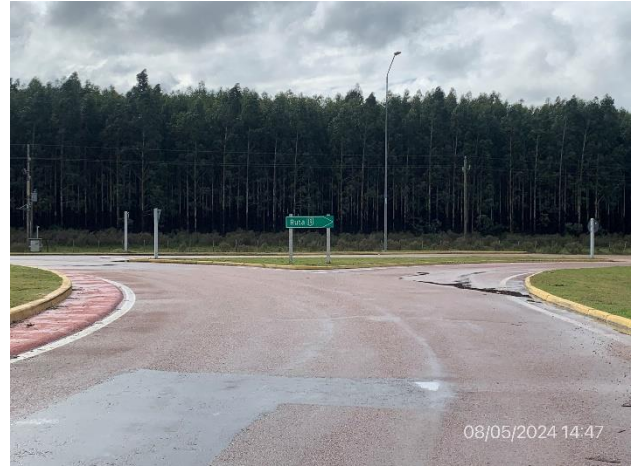
Foto 12.1-2, P01. Inicio de tramo de obras de Ruta 19. Ruta 19, progresiva 0K000, empalme con Ruta 14.

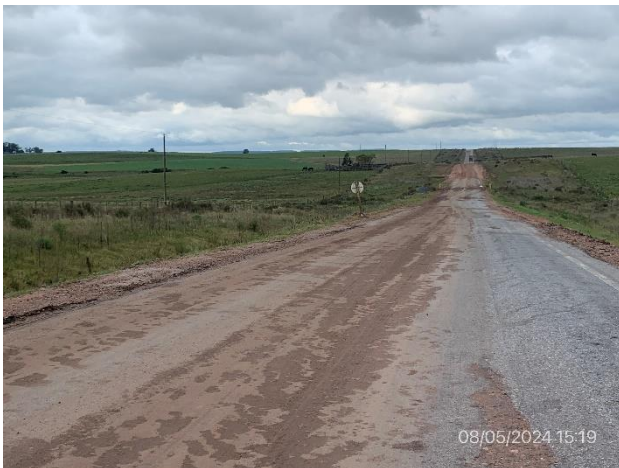
Foto 12.1-3. Ruta 19, recargo granular y bacheo en ejecución en media calzada.

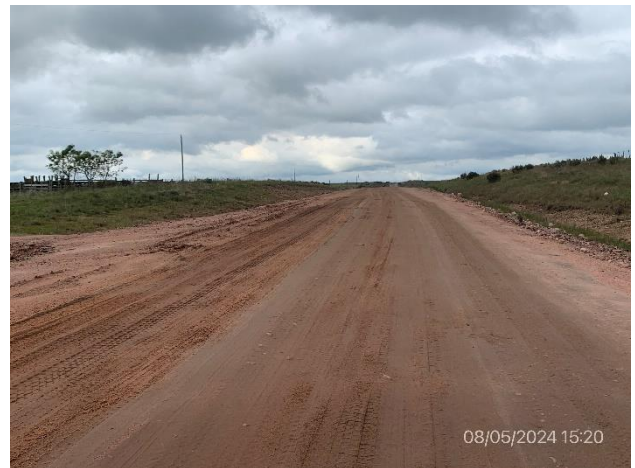
Foto 12.1-4. Ruta 19, recargo granular y bacheo en ejecución en calzada entera.

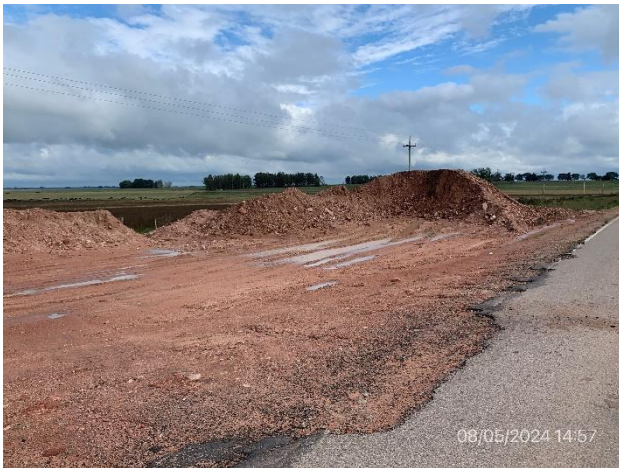
Ref.	Descripción	Requisito
04	No hay evidencia de que la empresa cuente con autorización de DNV – MTOP para utilizar la faja pública de Ruta 19 a (+), progresiva 9K300 para el acopio de material granular. Este acopio tampoco está mencionado en el PGA del contrato.	PGA del contrato.
Evidencia: Ausencia de documentación. Foto 12.1-5		Código del hallazgo: PF - 9

Foto 12.1-5, P06. Acopio de material granular. Faja pública de Ruta 19 a (+), progresiva 9K300

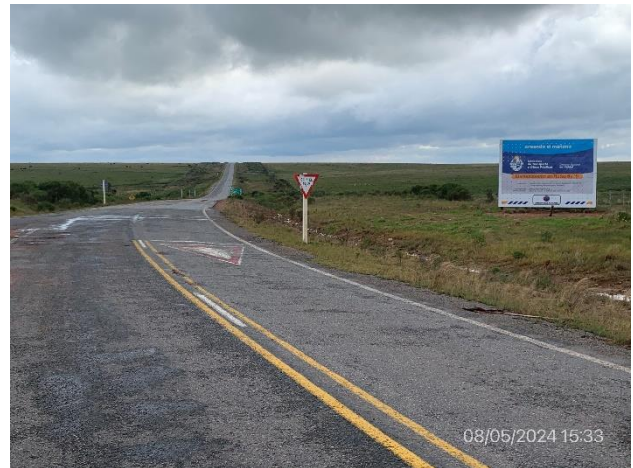
Foto 12.1-6, P04. Fin de tramo de obras a ejecutar Ruta 6. Ruta 6 progresiva 233K800, Casa Sainz..

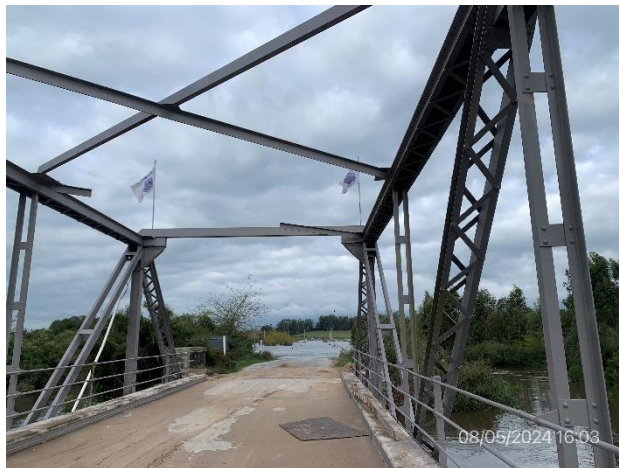
Foto 12.2-1, P05. Puente en obra sobre el Río Yí. Ruta 6 progresiva 200K800, Sarandí del Yí.

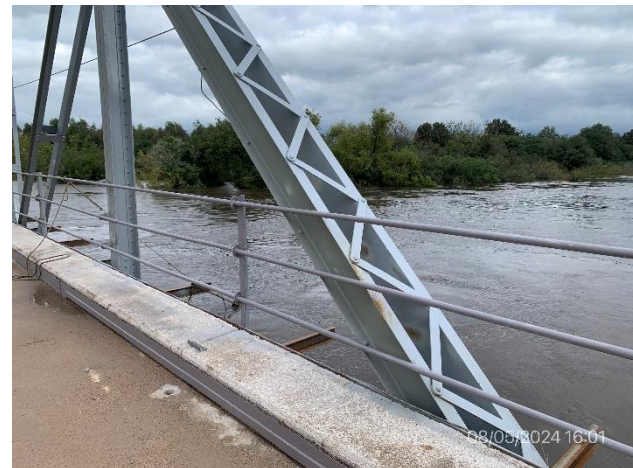
Foto 12.2-2, P05. Trabajos en ejecución de arenado y pintura en estructura metálica del puente.

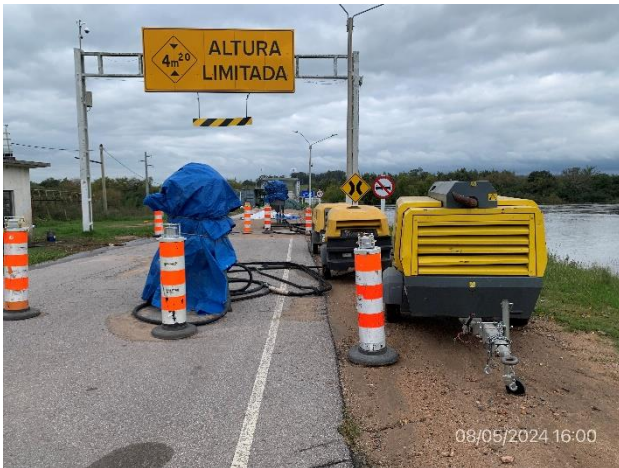
Foto 12.2-3, P05. Equipamiento de arenado en buenas condiciones. Compresores con bandejas internas de prevención de derrames

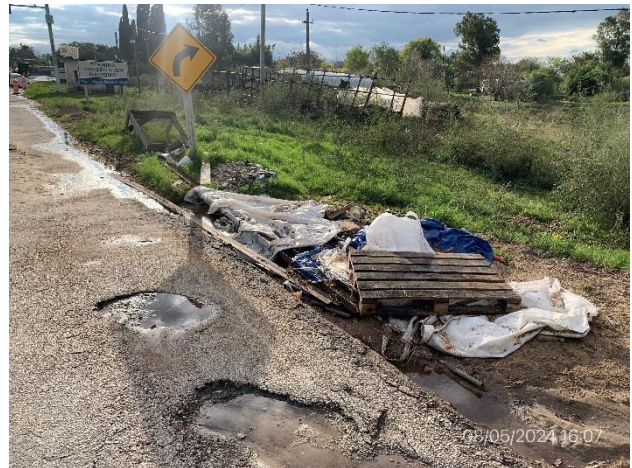
Ref.	Descripción	Requisito
01	El campamento provisorio del puente de Ruta 6 sobre el río Yí – P05 no cuenta con infraestructura adecuada para la gestión segregada de residuos segregados por corriente de generación. Como consecuencia, existen residuos contaminados dispersos sobre el suelo desnudo próximo al campamento provisorio. Asimismo, hay una tarrina de combustible apoyada directamente en suelo desnudo sin elementos de contención de eventuales derrames.	Art. 9 del Dec 182/013. Apartado 6.2 del MAV 2015.
Tipo de NC: 1		Código del hallazgo: RS – 6, PEL 6
Evidencia: Foto 12.2-4, Foto 12.2-5, Foto 12.2-6.

Foto 12.2-4, P05. Campamento provisorio. No se dispone de la infraestructura requerida para la correcta gestión de residuos.

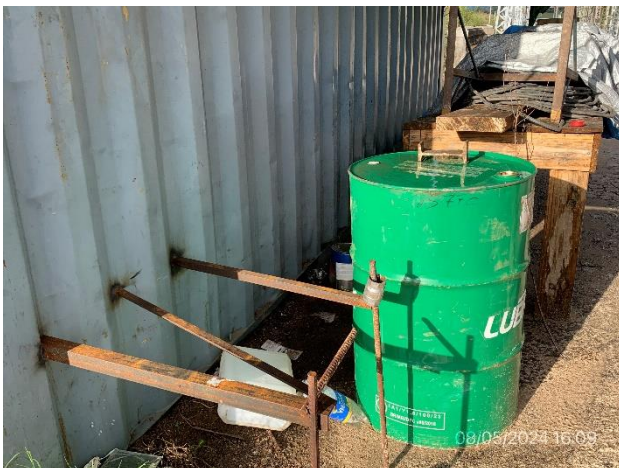
Foto 12.2-5, P05. Campamento provisorio, tarrina de combustible apoyada directamente en suelos desnudos sin barrera para contención de derrames.

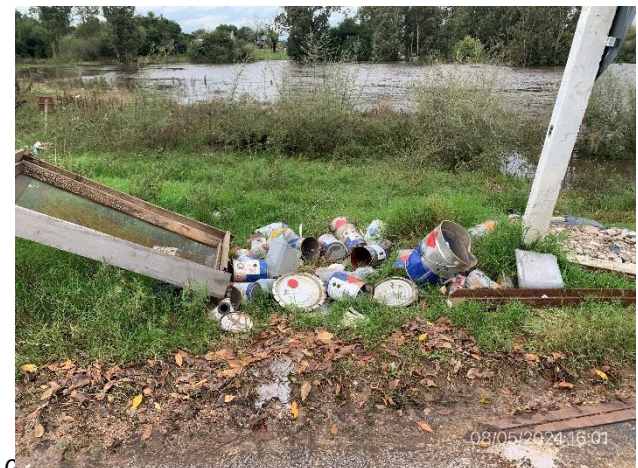
Foto 12.2-6, P05. Campamento provisorio, envases dispersos con restos de pinturas y solventes.
