Asunto: EMPRESA JOSE CUJO SA PRESENTA INFORME TRIMESTRAL DE GESTION AMBIENTAL CORRESPONDIENTE AL PERIODO NOVIEMBRE 2023 - ENERO 2024 - LICITACION M84 -

**INFORME TRIMESTRAL DE  
GESTIÓN AMBIENTAL**

<b>Proyecto</b>	Licitación N° M/84: "Rehabilitación y Mantenimiento por niveles de servicio en Rutas 2, 12 y 23"
<b>Contratante</b>	<b>CVU</b>
<b>Financiamiento</b>	<b>CVU</b>

**Fecha: 07/02/2024**

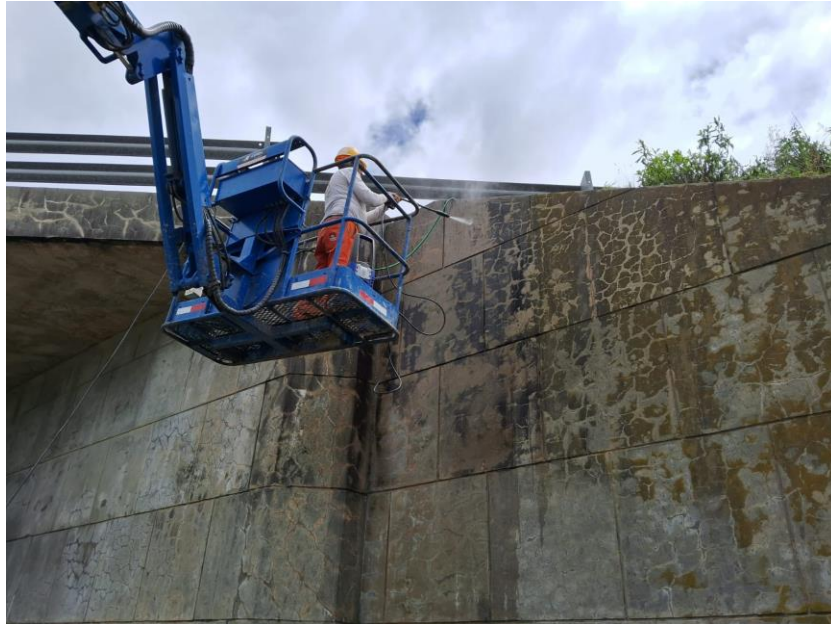
Imagen N°17 y 18: Limpieza y reparación puente FFCC ruta 12.

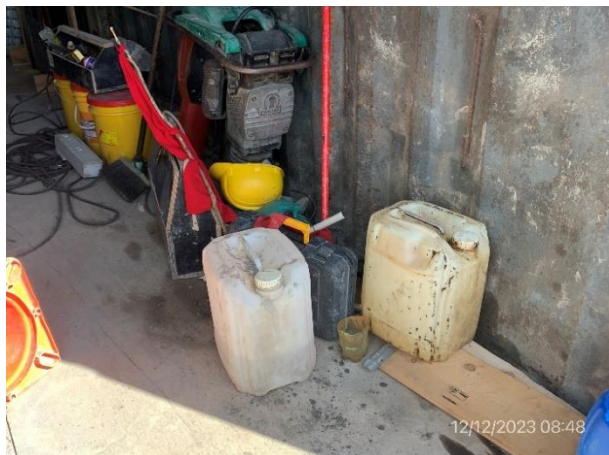
Foto 12.1-5, P03. Obrador, pañol con recipientes de combustibles fuera de sectores envallados.

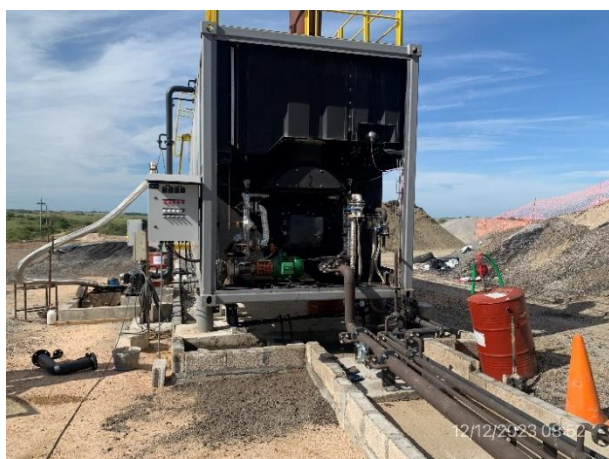
Foto 12.1-9, P03. Planta asfáltica, envallados adecuados para prevención de derrames.

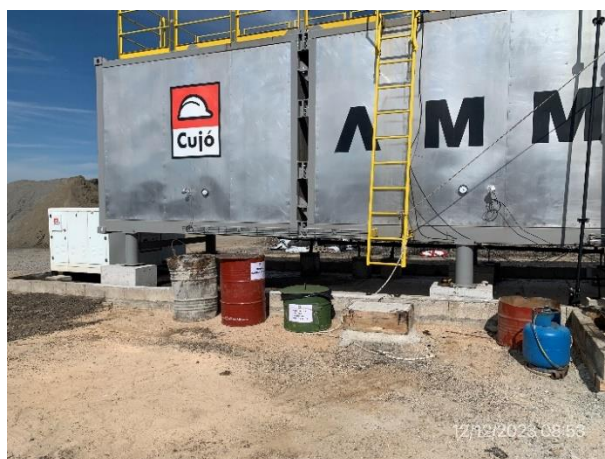
Foto 12.1-10, P03. Planta asfáltica, zona limpia de derrames e infraestructura adecuada para acopio transitorio de residuos.

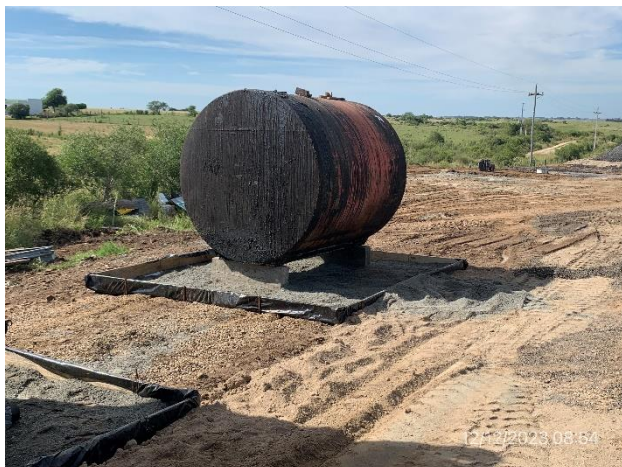
Foto 12.1-11, P03. Planta asfáltica, depósito de emulsión asfáltica en sector envallado, no alcanza a contener el 110% del volumen del tanque.

Análisis de causa: Si bien al momento de la auditoría el tanque de emulsión se encontraba vacío, y contaba con bandeja realizada, el cerramiento lateral no era suficiente para contener el 110% del volumen.

Acción Correctora: Ampliar la bandeja para contener el 110% del volumen (ver imágenes a continuación).

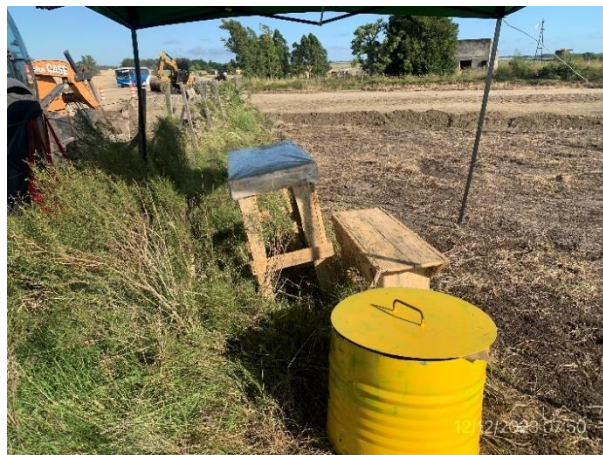
Foto 12.2-8, P04. Campamento provisorio con estructura precaria para gestión de residuos.

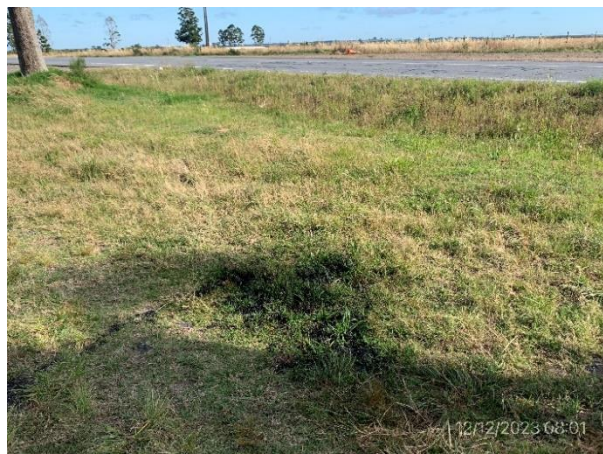
Foto 12.2-10, P05. Derrame de emulsión sobre suelo desnudo. Campamento provisorio sin infraestructura para gestión segregada de residuos.

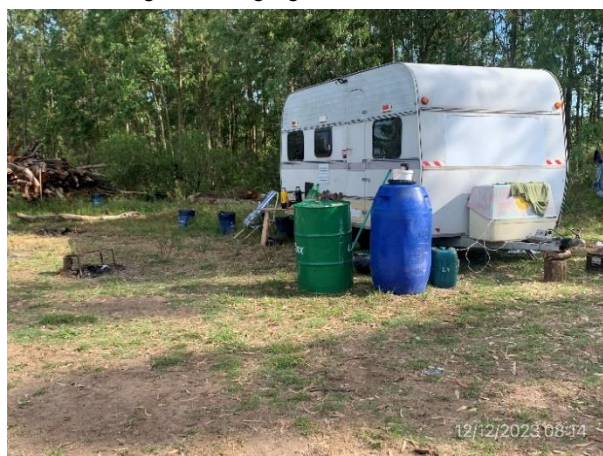
Foto 12.2-12, P06. Campamento provisorio de monteadores sin infraestructura para gestión de efluentes o residuos.

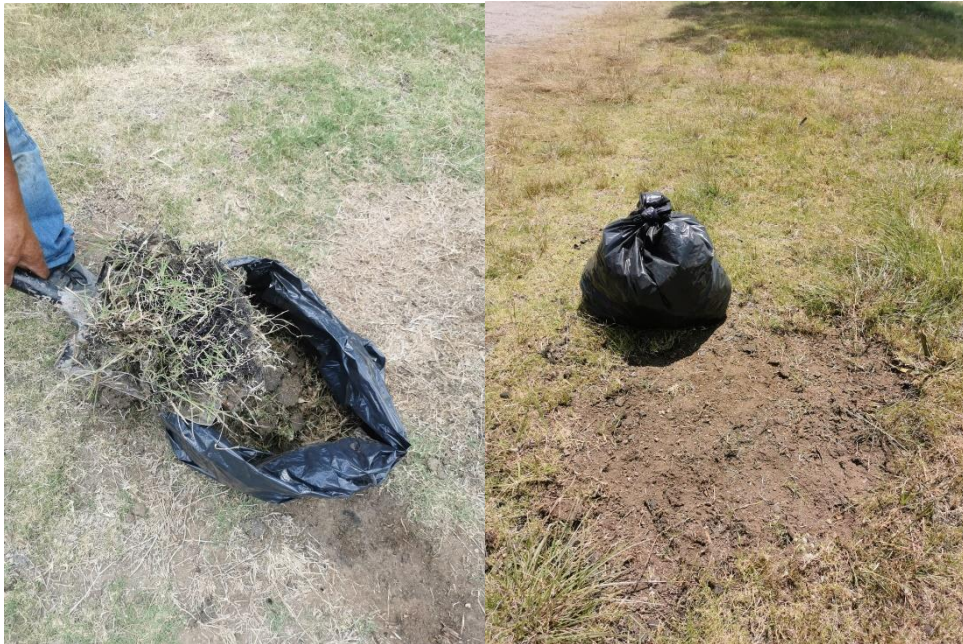
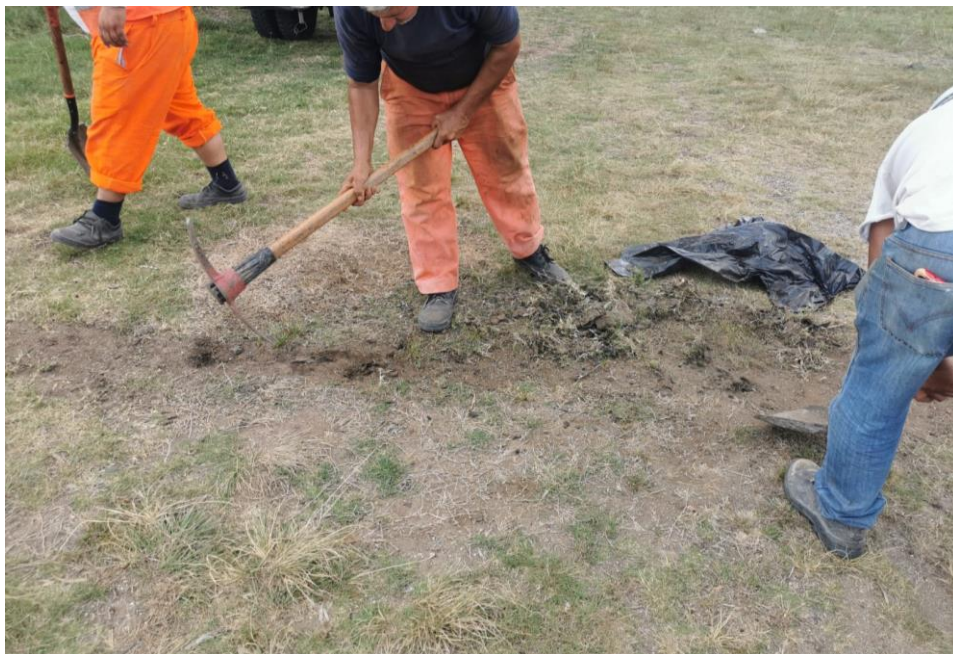
Análisis de causa: Cuando la máquina pavimentadora PV 003 quedó estacionada se cayeron restos de asfalto ocasionado una mancha en el suelo, pero no se debía a que la máquina presentara pérdidas por rotura.

Imagen N° 1, 2 y 3: Recolección del derrame.

Acción Correctora: Se recolecta el derrame con palas y picos, se coloca en una bolsa y se traslada a el obrador, se dispone como residuo peligroso para posterior entrega a AFRECOR. Se realiza el reporte REG O 36.

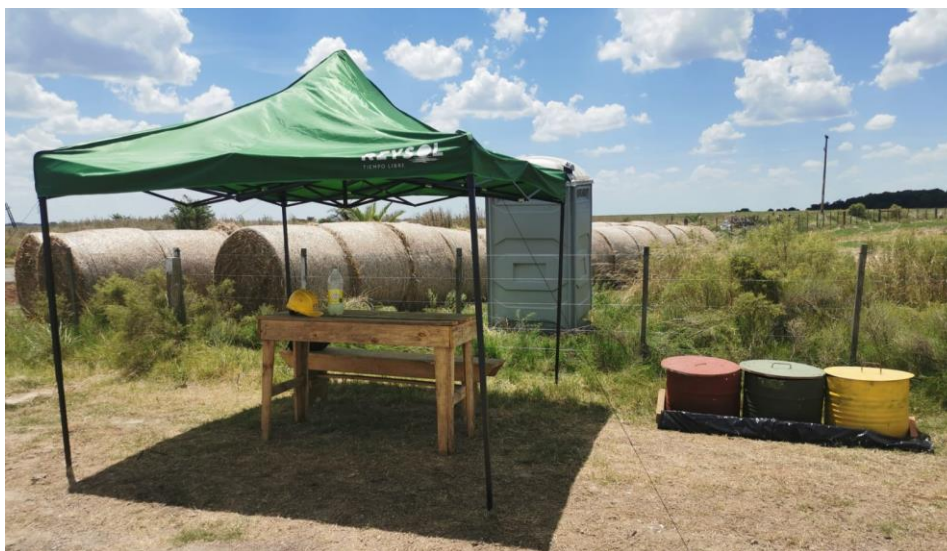
**Análisis de causa:** Se cuenta con habilitación de MTOP para el uso de la faja pública, faltó agregar en la documentación que se envió al auditor (ver nota adjunta del MTOP del 09 de junio del 2023 firmada por la directora de obra).

Imagen N° 4: Colocación de recipientes de residuos.

**Acción Correctora:** Se adjunta la nota al final y se colocan los recipientes de residuos faltantes.

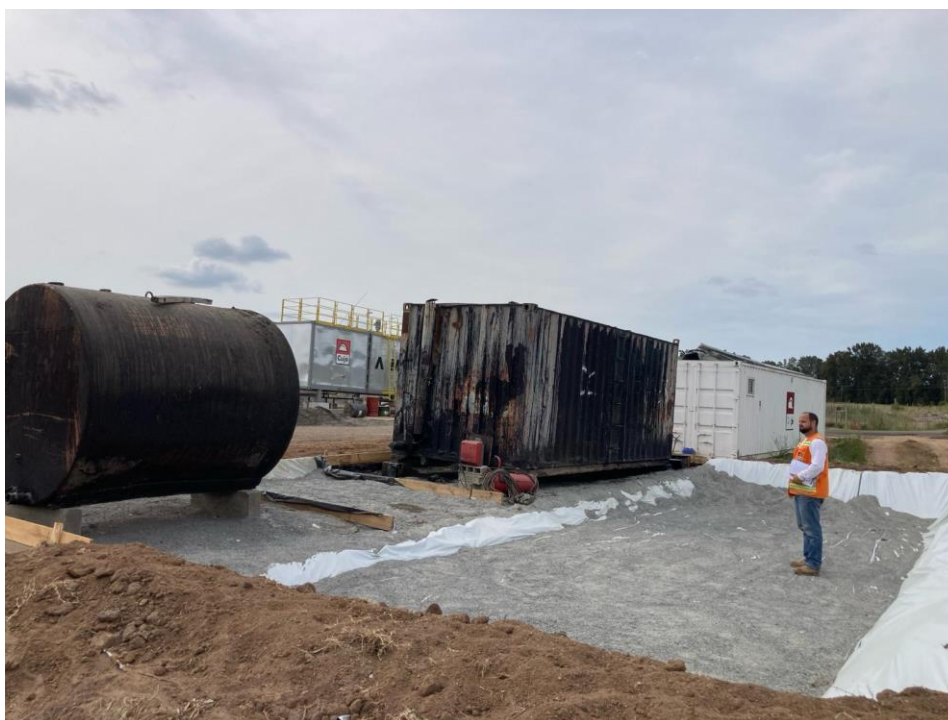
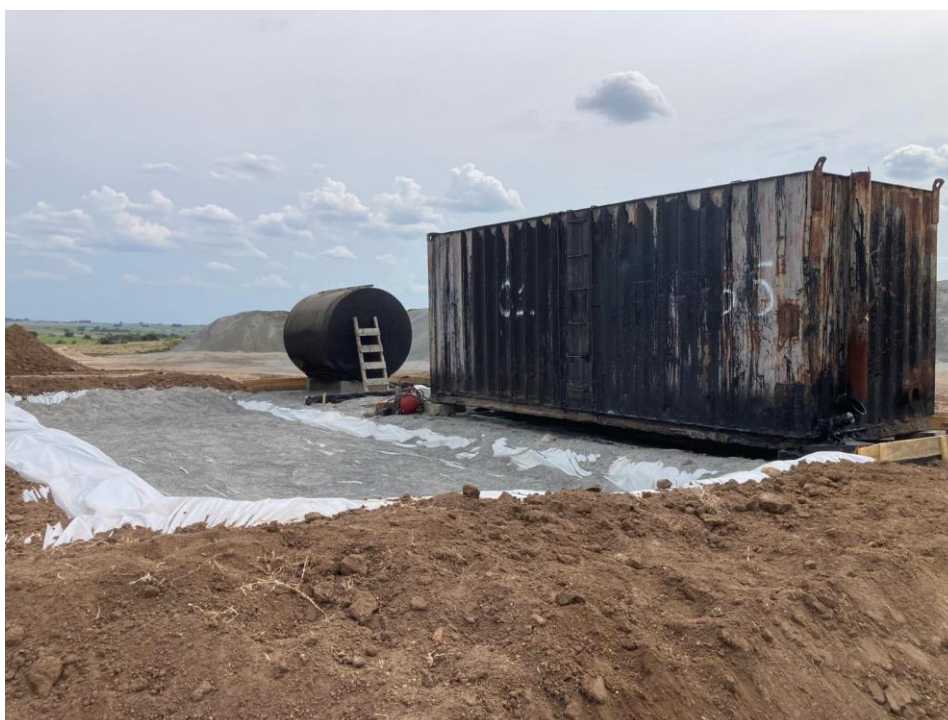
Imagen N° 5 y 6: Contención para los tanques de emulsión y MC 1.
