Contrato M51, Mantenimiento por niveles de servicio y rehabilitación de Ruta 5, tramo Centenario - Rivera

Empresa Contratista: **COLIER S.A.**

REF.: Auditoría Ambiental diciembre 2023 – No conformidades / observaciones

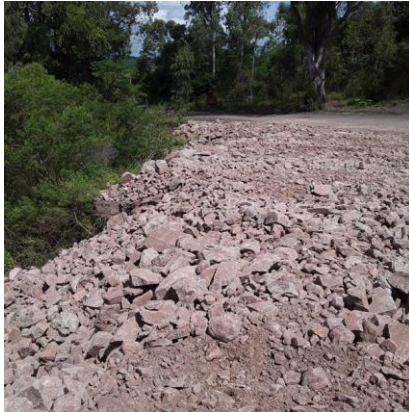
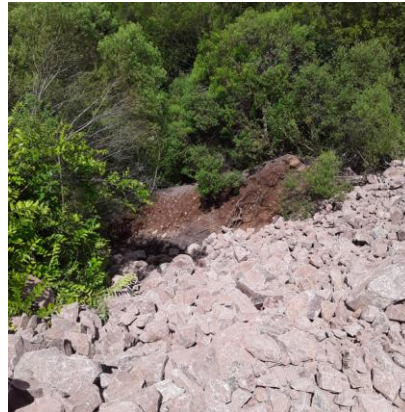
No conformidad 1

- Descripción: “En zona de barranco del perímetro del obrador se ha generado erosión con desplazamiento de restos de estructuras.

- Acción tomada por la empresa Colier SA: se reparó erosión, y se colocó una protección de piedras a efectos de proteger y quitarle energía al agua para que no erosione. Se adjunta foto después.

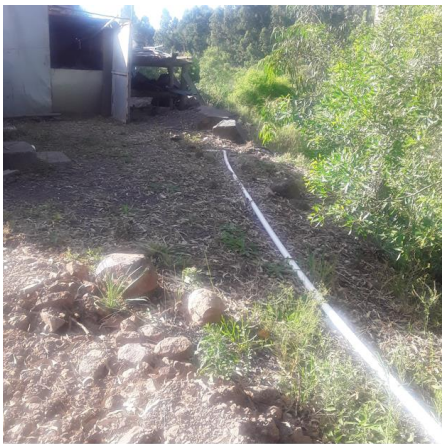
No conformidad 2

- Descripción: “caño de desagüe al suelo del entorno.”

- Acción tomada por la empresa Colier SA: se conectó el caño al pozo negro

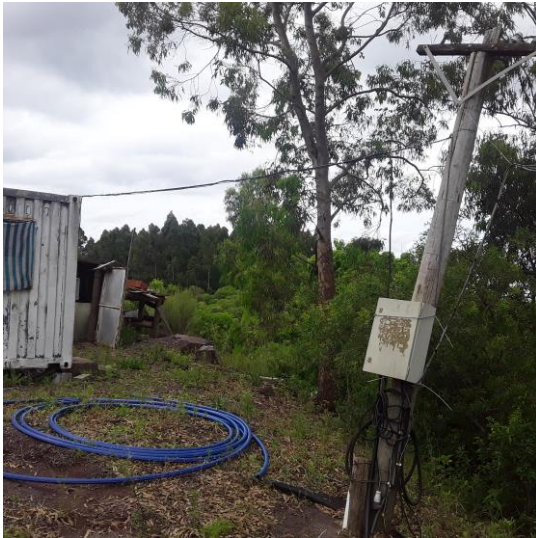
No conformidad 3

- Descripción: “Instalación eléctrica sujeta a vegetación.”

- Acción tomada por la empresa Colier SA: se realizó el tendido eléctrico en forma correcta.

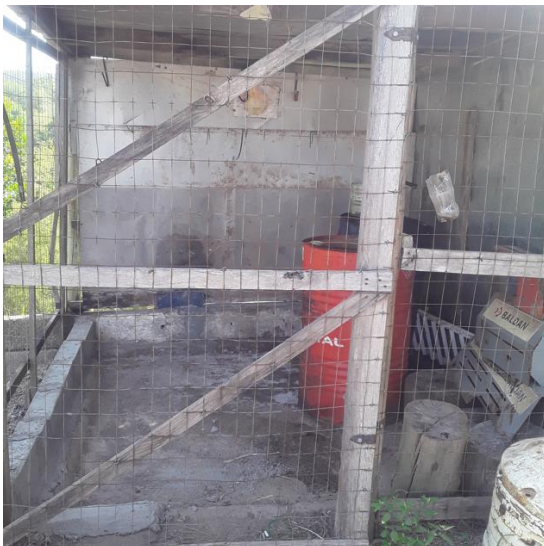
No conformidad 4

- Descripción: “Dique de contención para hidrocarburos incompleto, le falta murete lateral”.

- Acción tomada por la empresa Colier SA: se ordenó el depósito de hidrocarburos y se levantó el murete lateral.

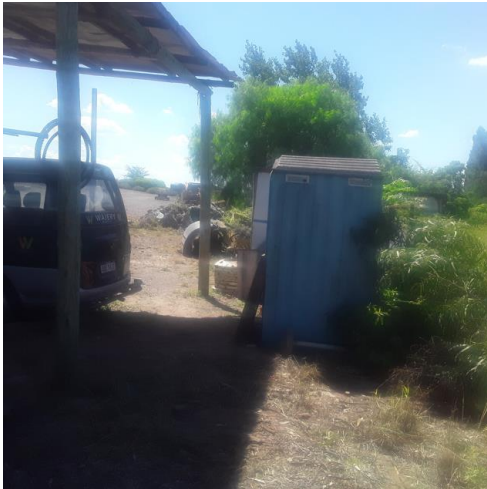
Observación

- En zona que según indican las contrapartes es usada por subcontratos, se encuentran restos de estructuras cubiertas por vegetación y residuos sin clasificar.
- Acción tomada por Wajery: se limpió y quitaron las cubiertas en desuso

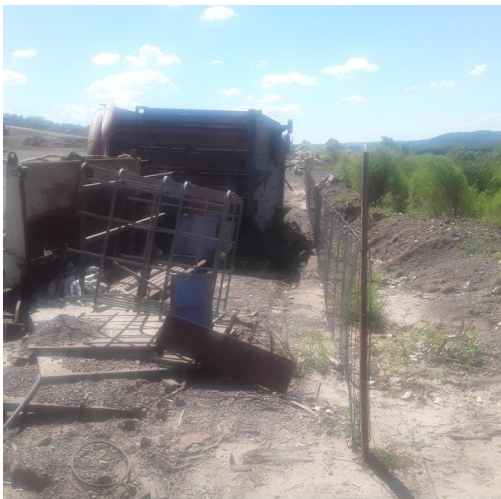
Cerco construido y materiales acomodados

Se recomendó verbalmente retirar del borde del barranco los materiales acopiados, y construir un cerco para evitar que se cayeran al mismo. Se construyó el mismo
