INFORME DE AUDITORIA AMBIENTAL DE CIERRE

*“Construcción del Puente sobre el Río Cebollatí
(La Charqueada), uniendo la localidad Gral.
Enrique Martínez con la Ruta 91”*

Fecha auditoria: 20/06/2024

Fecha informe: 10/07/2024

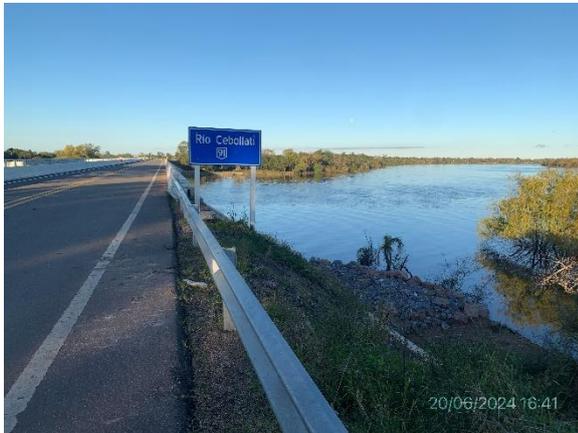
Foto 12.1-1, P01. Nuevo puente en La Charqueada terminado y abierto al tránsito

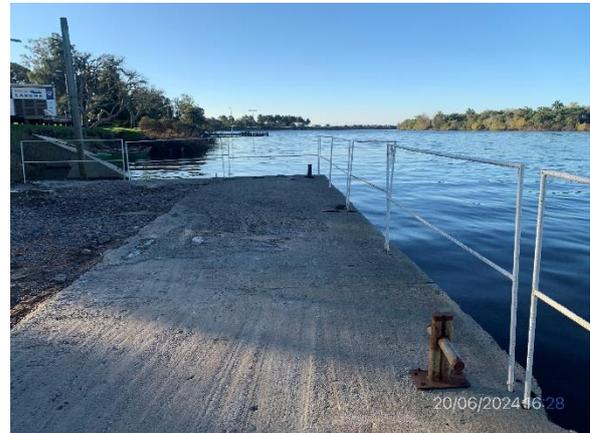
Foto 12.1-2, P01. Muelle de obra reacondicionado como muelle peatonal abierto al público.

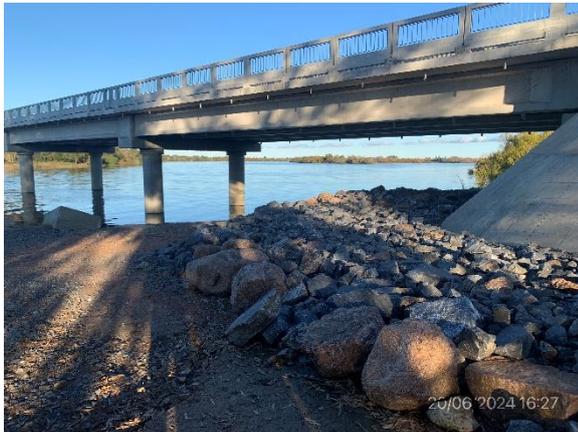
Foto 12.1-3, P01. Nuevo puente en La Charqueada, enrocado culminado en cabecera Oeste

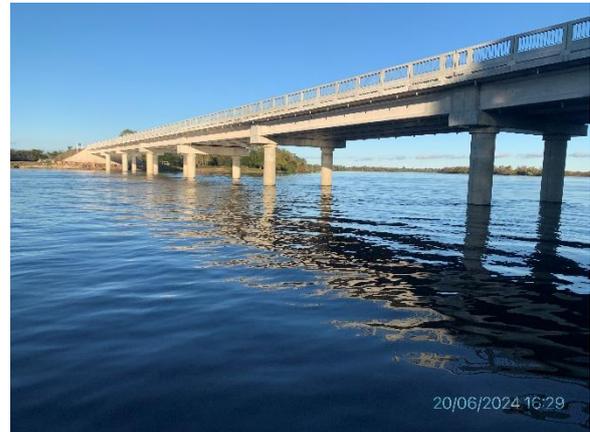
Ref.	Descripción	Requisito
3	Se encuentran restos de la estructura del pontón aún sin retirar y unos cubos de hormigón que no se sabe si quedarían en el lugar con la autorización de prefectura que no ha sido presentada en los ITGA.	PGA Molinsur.
Situación actual: cumplido		
Evidencia: Foto 12.1-4, Foto 12.1-5. La empresa remitió autorización de la alcaldía de Enrique Martínez.

Foto 12.1-4, P01. Cauce del río Cebollatí limpio, sin ROCs en el lecho del río. El Jack – Up fue íntegramente removido.

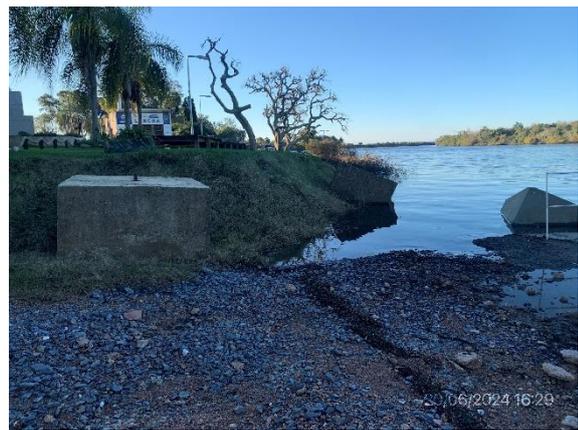
Foto 12.1-5, P01 Estructuras permanentes quedan en el lecho del Río Cebollatí con autorización Alcaldía.

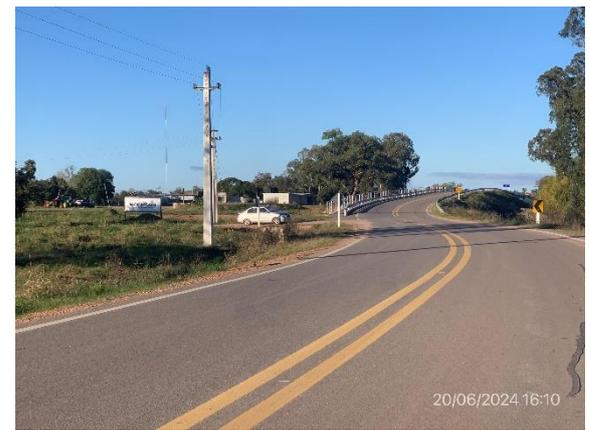
Foto 12.1-6, P01 Acceso Oeste terminados, abierto al tránsito y con señalización definitiva .

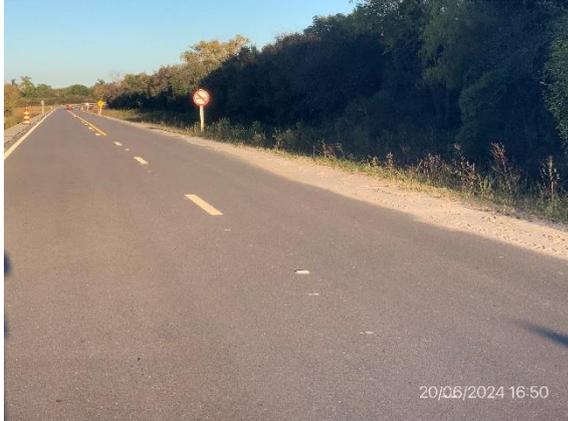
Desde el punto de vista del usuario de la red vial, el nuevo puente supone una mejora radical al tránsito de la zona. La señalización horizontal y vertical está completa, aunque en un sector inundable de los accesos la delimitación horizontal está cubierta con sedimentos depositados durante la última inundación y por lo tanto no está visible - Foto 12.1-7.

Foto 12.1-7. P01 Acceso Este terminados, abierto al tránsito y con señalización horizontal oculta bajo sedimentos de última creciente.

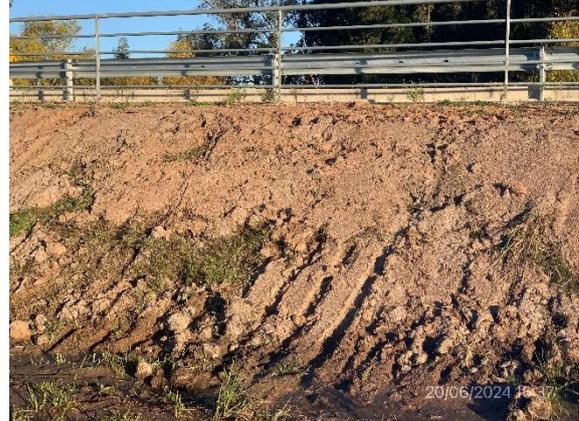
La recuperación ambiental se ejecutó de forma acorde al PRA en su mayor parte. No obstante, hay sectores de los terraplenes de acceso Este y Oeste donde el empastado vegetal es insuficiente y se observaron erosiones. Se retoma este comentario en el apartado 0.

Ref.	Descripción	Requisito
02	En los terraplenes de acceso de ambas cabeceras del puente – P01 – existen zonas donde la cubierta vegetal ejecutada durante la recuperación ambiental es insuficiente y ello puede dar lugar a erosiones localizadas.	Auditoria ambiental 25/01/2024- Dica & Asociados. PRA de Molinsur SA
Tipo de NC: 3		Código del hallazgo: PF – 10
Evidencia: Foto 12.1-8, Foto 12.1-9

Foto 12.1-8. P01 Talud de terraplen de acceso Este de Ruta 17 a (+) con señales de erosión.

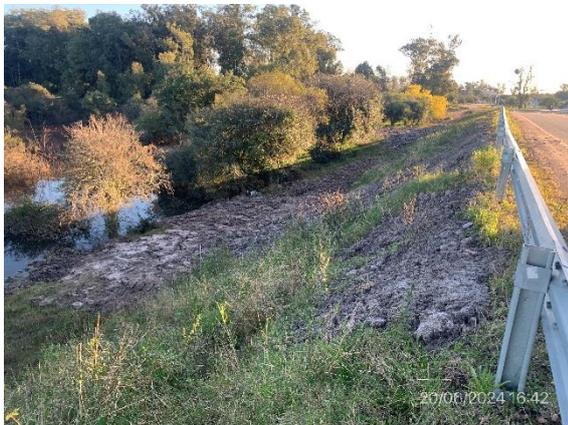
Foto 12.1-9. P01 Talud de terraplen de acceso Este de Ruta 91 a (+) con señales de erosión.

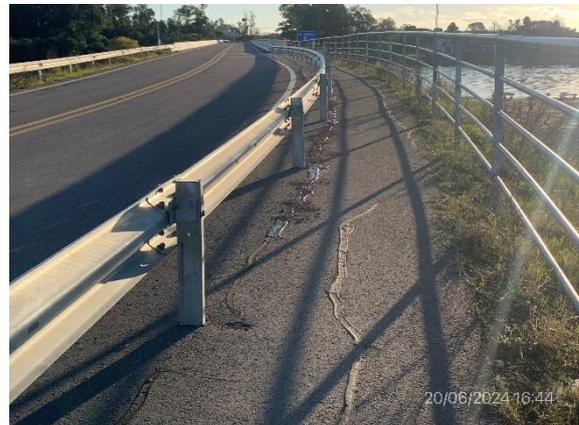
Foto 12.1-10. P01 Carpeta asfáltica con sellado de fisuras por puenteo.

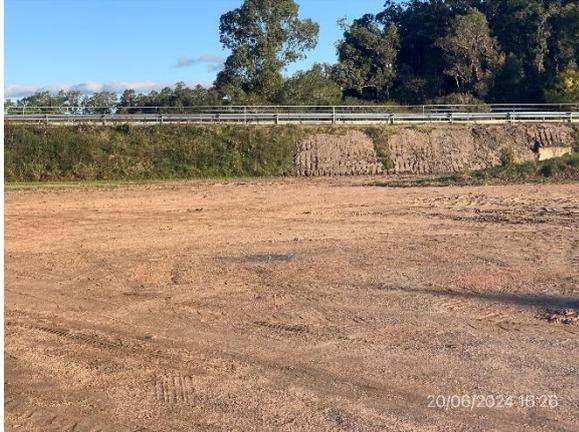
Foto 12.2-1, P04. Obrador desmontado de Molinsur SA. Padrón Urbano n° 317, Enrique Martínez. Predio limpio, sin ROCs u otros residuos.

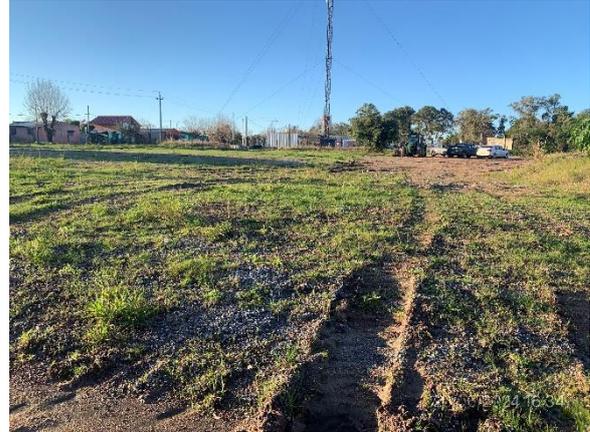
Ref.	Descripción	Requisito
2	Cámara sin tapa en predio del obrador, según las contrapartes correspondería a una tubería de desagüe del municipio.	18.4 MAV, 1998.
Situación actual: cumplido		
Evidencia: Foto 12.2-2

Foto 12.2-2. P04. Empastado vegetal ejecutado en zona de obrador. La cámara sin tapa fue demolida y rellenada.

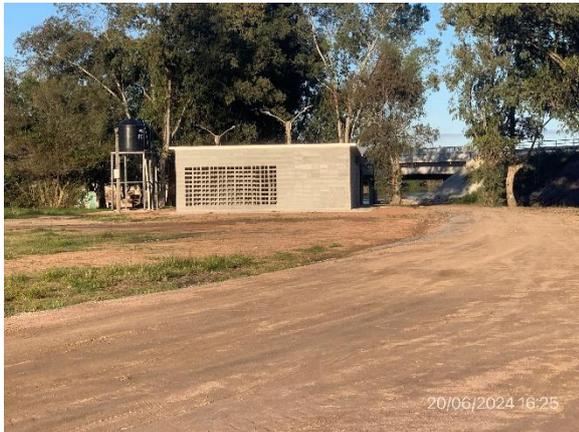
Foto 12.2-3, P04. Explanada granular para estacionamiento y maniobra, queda como mejora a beneficio de la Alcaldía de Enrique Martínez.

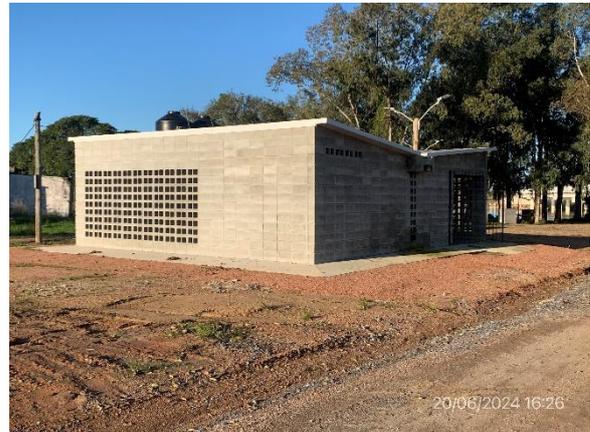
Ref.	Descripción	Requisito
4	Restos de plataforma de hierro en zona de baños. (Vta. 3).	PGA Molinsur.
Situación actual: cumplido		
Evidencia: Foto 12.2-4

Foto 12.2-4, P04. Nuevos vestuarios ejecutados, a beneficio de la Alcaldía de Enrique Martínez. Zona entregada libre de ROCs u otros residuos.
