# INFORME DE AUDITORIA AMBIENTAL DE CIERRE

<b><u>Obra</u></b>	Contrato C/140 – 30/11/2022. “Bacheos, sellados y obras complementarias en Regional 1.”
<b><u>Empresa constructora:</u></b>	OSUSA
<b><u>Fecha auditoria:</u></b>	13/06/2024
<b><u>Fecha informe:</u></b>	01/07/2024
<b><u>Tipo de auditoría</u></b>	Cierre

**Bacheos, sellados y obras complementarias en Regional 1.**

Fecha Informe: 01-07-2024

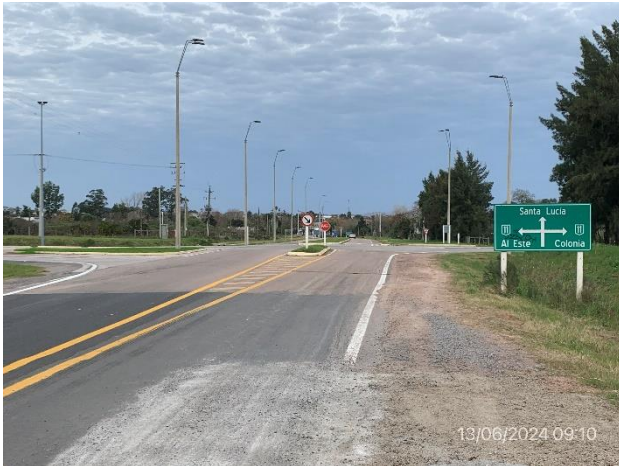
Foto 12.1-1, P01. Inicio de tramo, Ruta 63 progresiva 0K800. Empalme con Ruta 11.

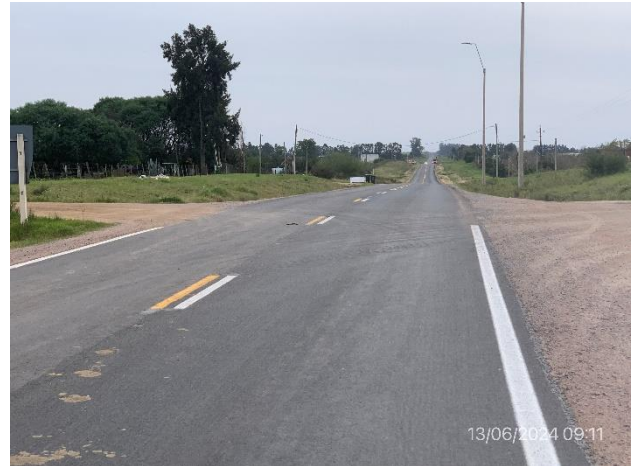
Foto 12.1-2, P01. Inicio de tramo, Ruta 63 progresiva 0K800. Empalme con Ruta 11.

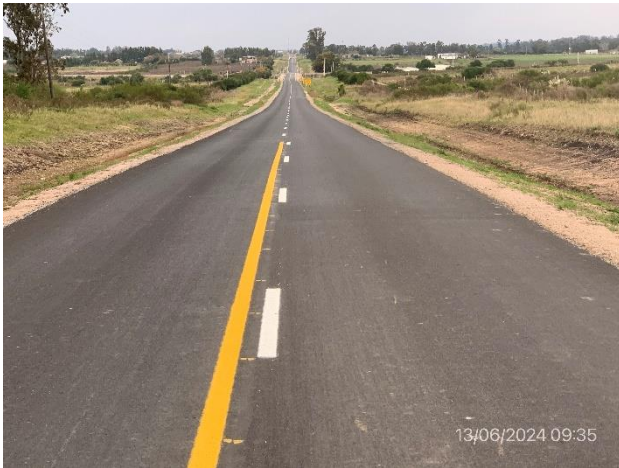
Foto 12.1-3. Obras terminadas en Ruta 63, nueva carpeta de rodadura y señalización horizontal terminadas.

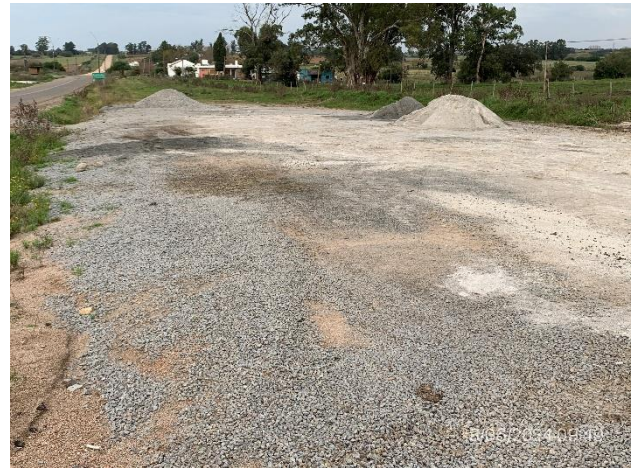
La empresa también instaló algunos acopios transitorios de áridos en Ruta 63 progresiva 12K500 a (+). Para ello contó con autorización de DNV – MTOP del 16/05/2024.

Foto 12.1-4. P04. Acopio transitorio de materiales en Ruta 63 progresiva 12K500 a (+).

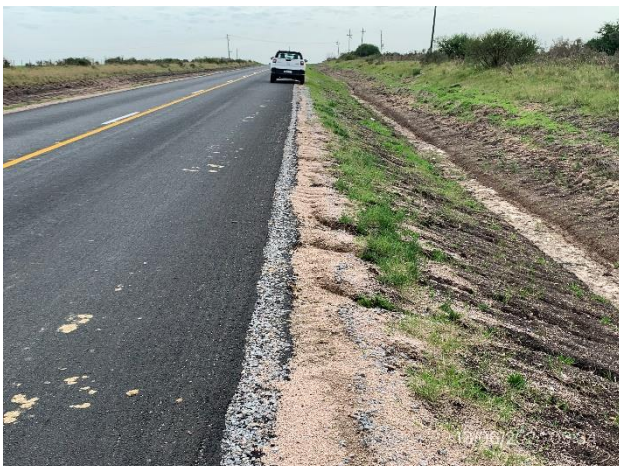
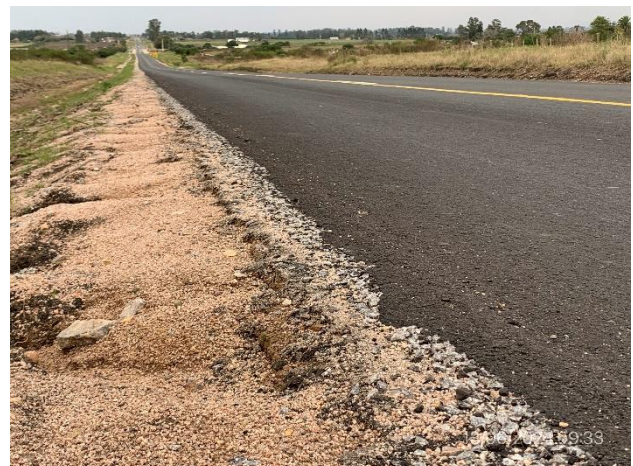
Sin embargo, se pudo comprobar que existen sectores de Ruta 63 donde no se calzó adecuadamente la nueva capa de rodadura ejecutada. Eso expone a la propia calzada a potenciales erosiones. Se retoma este comentario en el apartado 7.2.

A nivel de usuario de la red vial, el tránsito por la Ruta 6 mejoró notablemente con la nueva carpeta de rodadura en Cape Seal. Sin embargo, las zonas descalzadas en las sendas a (+) y a (-) pueden representar un riesgo para el tránsito.

Ref.	Descripción	Requisito
04	A ambos lados – sendas a (-) y a (+) – de la ruta 63 existen sectores donde faltó calzar y conformar las banquetas, existiendo pozos que pueden conducir a potenciales erosiones.	Apartado 6.2 del MAV 2015
<b>Tipo de NC: 2</b>		Código del hallazgo: PF – 10.
<b>Evidencia:</b> Foto 12.1-5, Foto 12.1-6

Foto 12.1-5. Calzada de Ruta 63 con sector descalzado, falta de perfilado y compactación. Senda a (+).

Foto 12.1-6. Calzada de Ruta 63 con sector descalzado, falta de perfilado y compactación. Senda a (-).

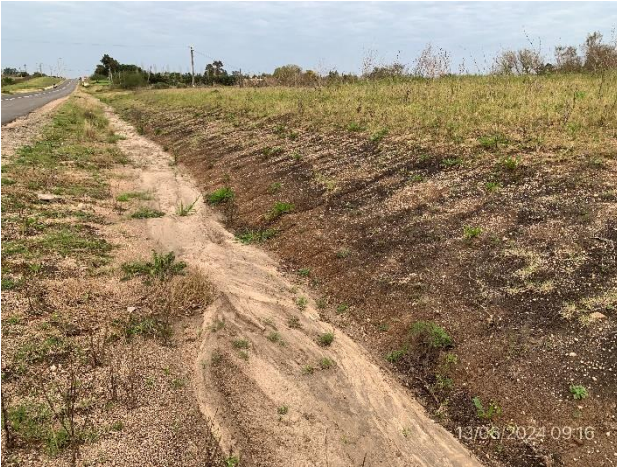
En la recorrida del tramo construido de Ruta 63, se comprobó que parte de los taludes y contrataludes de las cunetas presentaban signos de erosión. Según informó DNV – MTOP, el contrato no abarcó trabajos en cunetas, sino que se limitó a la ejecución de una nueva calzada, por lo que este aspecto no sería imputable a la empresa OSUSA.

Foto 12.1-7. Contratalud con señales de erosión a causa de falta de tapiz vegetal.

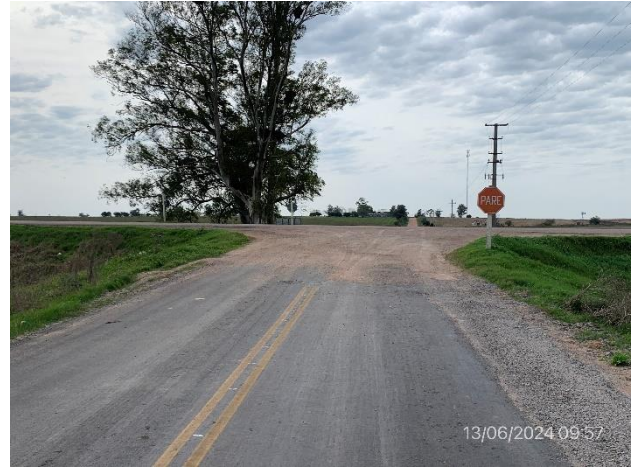
Foto 12.1-8, P02. Fin de tramo. Ruta 63 progresiva 15K900, empalme con Ruta 5.

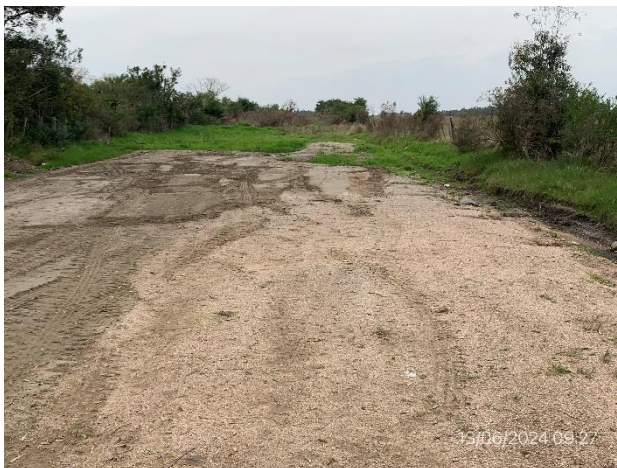
Foto 12.2-1, P03. Obrador abandonado de OSUSA. Padrón N°41226 de la 2ª S.C de Canelones.

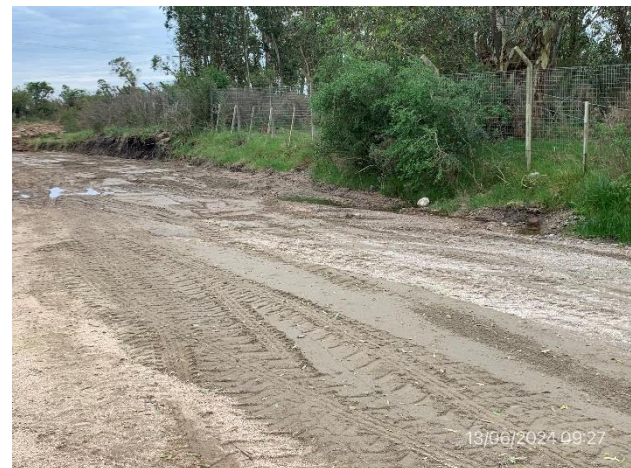
Foto 12.2-2, P03. Explanada granular compactada queda a beneficio de Intendencia de Canelones para futura calle.

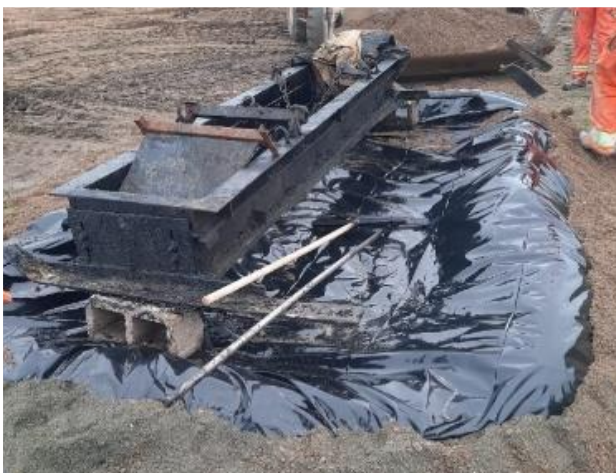
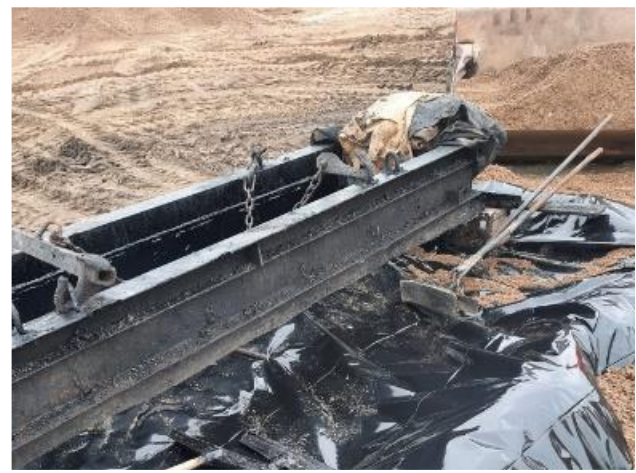
Ref.	Descripción	Requisito
02	Obrador OSUSA Ruta 86 (Lat. 34°35'36.41"S, Long. 55°59'56.87"O). Derrame de hidrocarburo generado por una bandeja esparcidora de asfalto sin dique de contención.	6.2 Decreto 010/2020 – MAV 2015.
<b>Situación Actual: cumplido</b>		
<b>Evidencia:</b> Foto 12.3-1Foto 12.3-2. Se procedió a realizar una contención para la bandeja esparcidora de lechada asfáltica, apoyando la misma y las herramientas de los trabajadores sobre una lona impermeable que impida cualquier posible contaminación en el suelo.

Foto 12.3-1, Tanque con hidrocarburos, se construyó bandeja de contención impermeable.

Foto 12.3-2 Tanque con hidrocarburos, se construyó bandeja de contención impermeable
