INFORME DE AUDITORIA AMBIENTAL

<u>Obra</u>	C/152 Contrato Básico 15/08/2023 y Adenda 18/9/2023. “Ruta 8: Travesía urbana Villa Sara – Treinta y Tres.”
<u>Empresa constructora:</u>	Construcciones Viales y Civiles SA – CVC.
<u>Fecha auditoria:</u>	20/06/2024
<u>Fecha informe:</u>	03/07/2024
<u>Tipo de auditoría</u>	Seguimiento

Ruta 8: Travesía urbana Villa Sara – Treinta y Tres

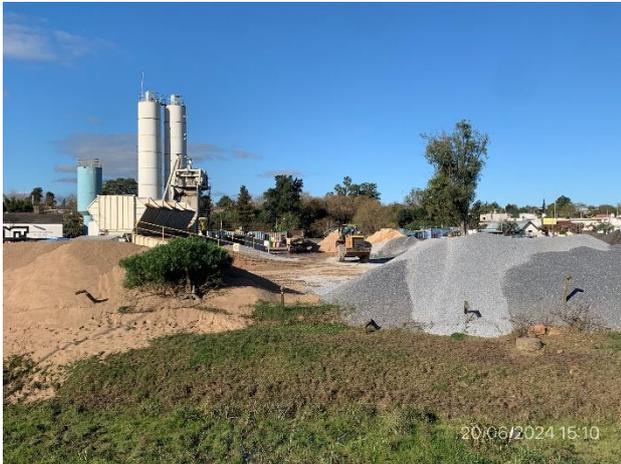
Foto 12.1-1, P03. Destacamento MTOP, obrador y planta de hormigón. Padrón urbano N° 6315, Treinta y Tres.

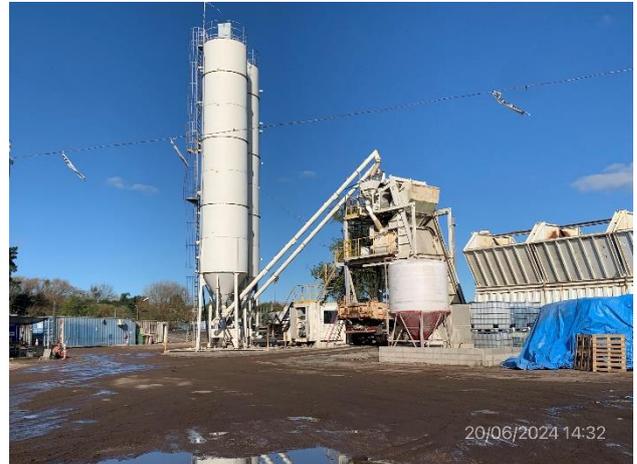
Foto 12.1-2, P03. Planta de hormigón, buenas condiciones de orden en el proceso productivo.

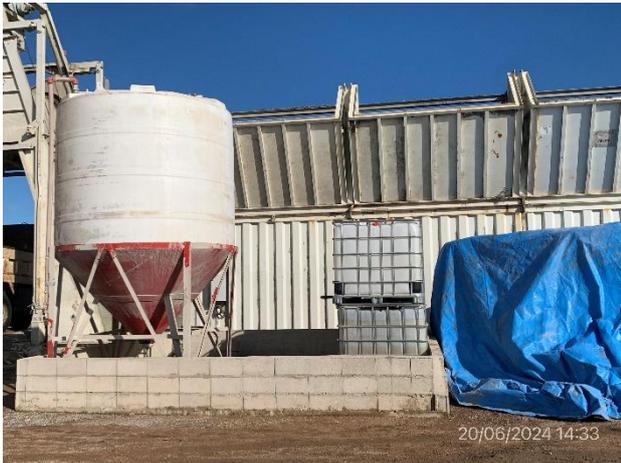
En la planta de hormigón los productos químicos se ubican en un recinto correctamente envallado. El laboratorio se encontraba en buenas condiciones de orden y limpieza. Cuenta asimismo con una pileta de lavado de camiones, donde el agua de lavado es recirculada en un circuito cerrado, sin producción de efluentes.

Foto 12.1-3, P03. Depósito de productos químicos en recinto con envallado perimetral.

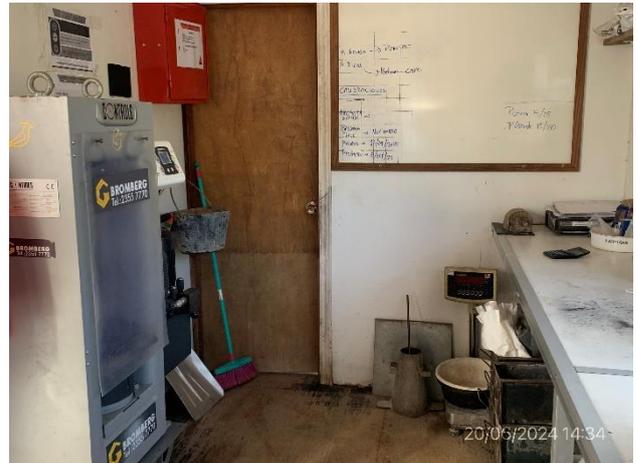
Foto 12.1-4, P03. Laboratorio de hormigón. Buenas condiciones de orden y limpieza

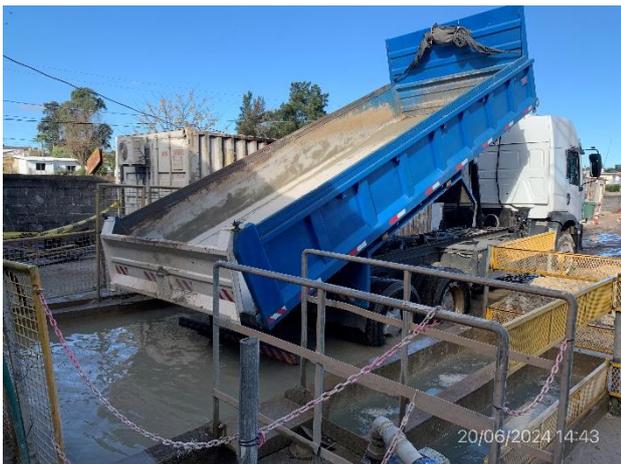
Foto 12.1-5, P03. Pileta de lavado de camiones de hormigón, con circuito cerrado de agua reciclada.

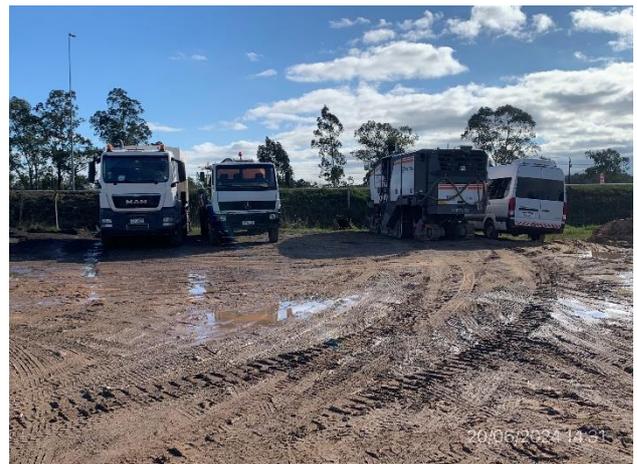
Foto 12.1-6, P03. Explanada granular para estacionamiento y maniobras de maquinaria.

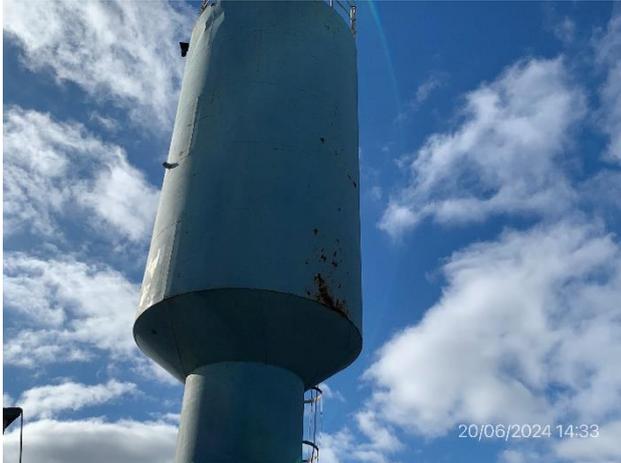
Foto 12.1-7, P03. Tanque de agua no potable, cargado a partir de tomas de agua autorizadas.

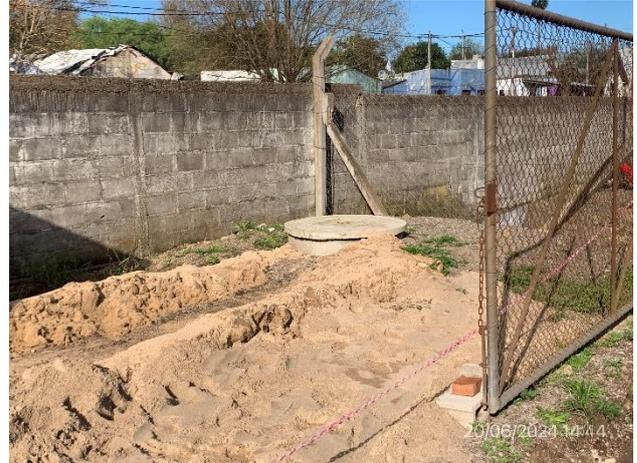
Foto 12.1-8, P03. Depósito impermeable para aguas servidas.

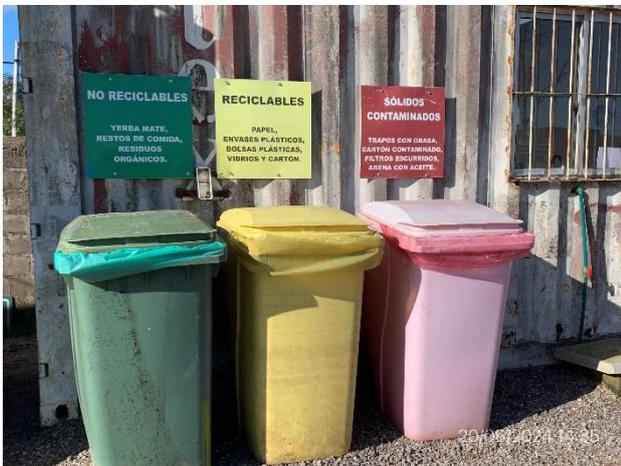
Foto 12.1-9, P03. Estación para acopio temporal de residuos segregados por corriente de generación.

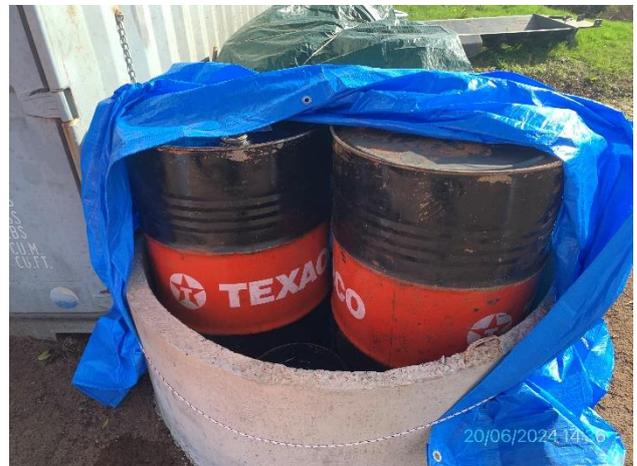
Foto 12.1-10, P03. Tarrinas de lubricantes alojadas en recinto envallado y con pavimento impermeable.

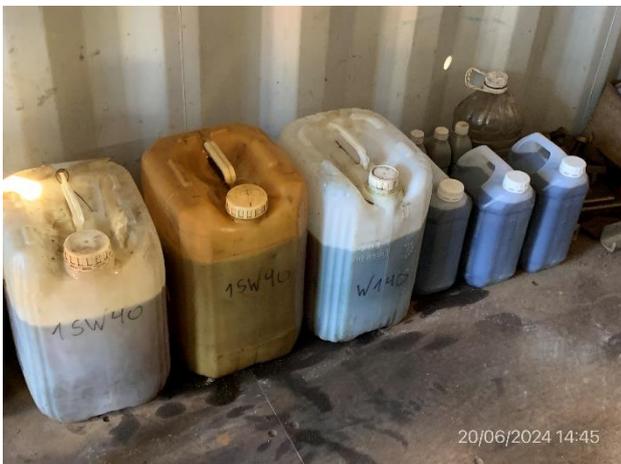
En la recorrida al obrador, se pudo comprobar que en general las condiciones de orden y limpieza son adecuadas, con una infraestructura destinada al acopio de residuos suficiente para una gestión de residuos apegada al PGA de la obra. Las tarrinas de lubricantes están alojadas en un recinto correctamente envallado, aunque en el pañol se comprobó la existencia de bidones plásticos de lubricantes sin elementos de contención de posibles derrames. Se retoma este comentario en el apartado 7.2.

Ref.	Descripción	Requisito
02	En el pañol de CVC SA instalado en el obrador – P03 – hay bidones de combustible sin contenciones para prevención de eventuales derrames	Apartado 6.2 del MAV 2015.
Tipo de NC: 2		Código del hallazgo:
Evidencia: Foto 12.1-11		PEL – 6.

Foto 12.1-11, P03. Pañol con bidones de combustible sin contenciones para prevención de eventuales derrames.

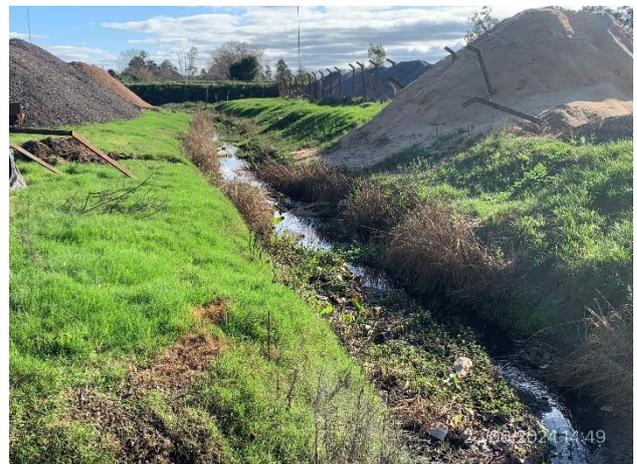
El predio del obrador tiene como característica geográfica que está instalado en zona inundable y es atravesado por una cañada tributaria del A° Yerbal. A este respecto, el apartado 2.6 del PGA referido al manejo de aguas pluviales no considera esta particularidad. Por tal razón, no se cumple con el apartado 5.1.2.6 – Plan de manejo de aguas pluviales del MAV 2015, ya que se omiten los aspectos particulares que lo anterior genera desde el punto de vista de la gestión ambiental en el predio del obrador. Por otra parte, al momento de la auditoría se comprobó la existencia de algunos residuos dispersos en dicha cañada, y la empresa declaró no haber realizado mediciones de parámetros ambientales en ese curso de agua. Se retoman estos comentarios en el apartado 7.2.

Ref.	Descripción	Requisito
01	No se realizó el análisis preoperacional de las variables ambientales relevantes de las aguas de la cañada que atraviesa el predio – P03 – del destacamento de DNV donde se ubican la planta de hormigón y el obrador CVC SA. También se comprobó la presencia de residuos dispersos en el cauce de esa cañada.	Apartados 5.1.2.2 y 6.1 del MAV 2015.
Tipo de NC: 2		Código del hallazgo:
Evidencia: Ausencia de documentación. Foto 12.1-12		RS – 6, EL - 6

Foto 12.1-12, P03. Cañada tributaria del A° Yermal no está monitoreada y se aprecian residuos dispersos.

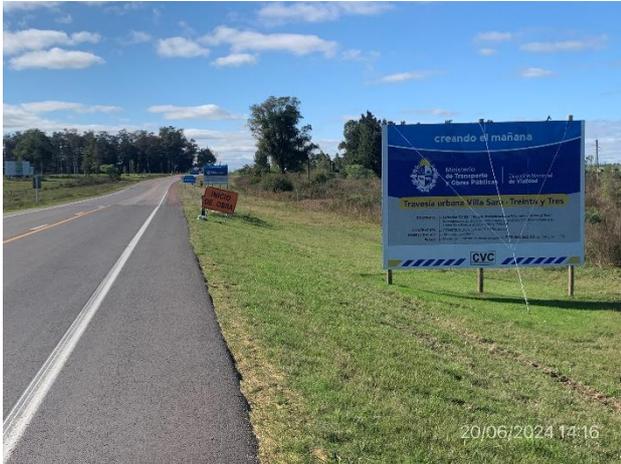
Foto 12.2-1, P01. Inicio de tramo, Ruta 8 progresiva 280K000. Acceso Sur a Villa Sara.

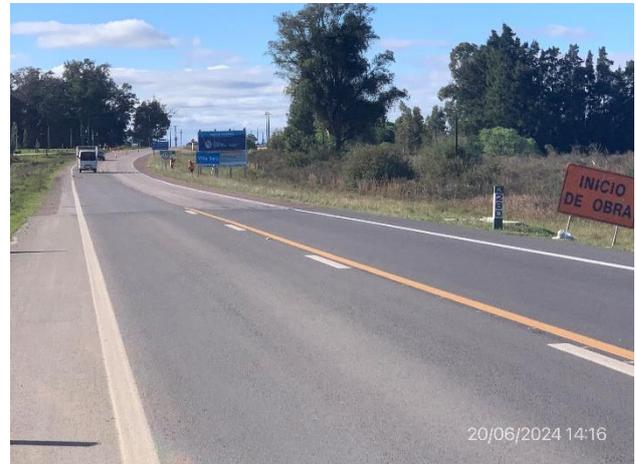
Foto 12.2-2, P01. Inicio de tramo, Ruta 8 progresiva 280K000. Acceso Sur a Villa Sara.

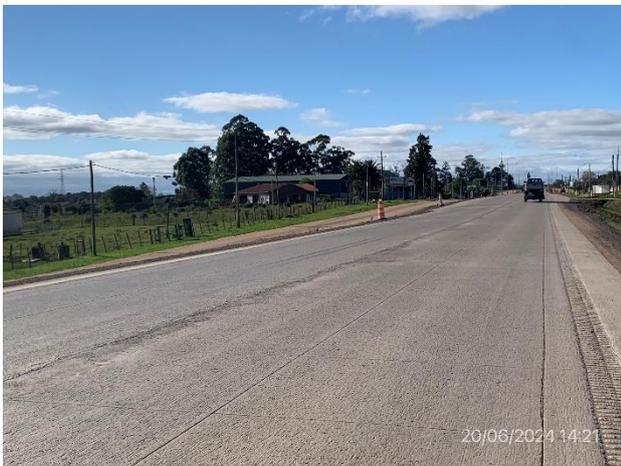
Foto 12.2-3. Sector de Ruta 8 con nueva calzada abierta al tránsito. Whitetopping y banquetas ejecutadas.

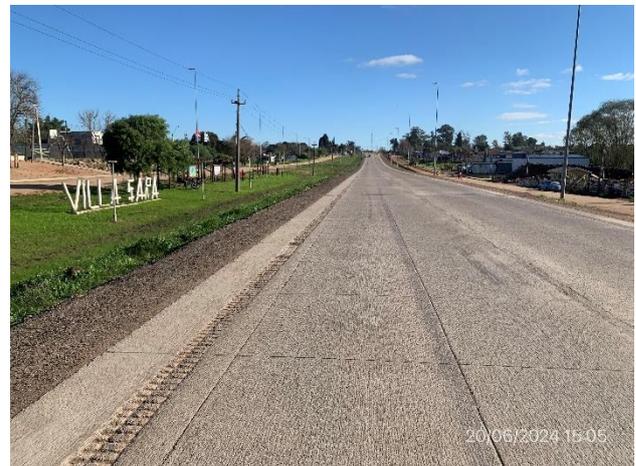
Foto 12.2-4. Sector de travesía urbana por Villa Sara construida y abierta al tránsito.

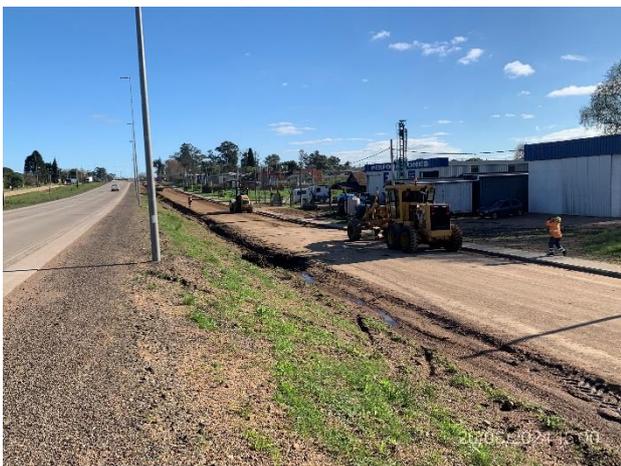
Foto 12.2-5, P04. Frente de obra, Ruta 8 progresiva 282K300 a (-).

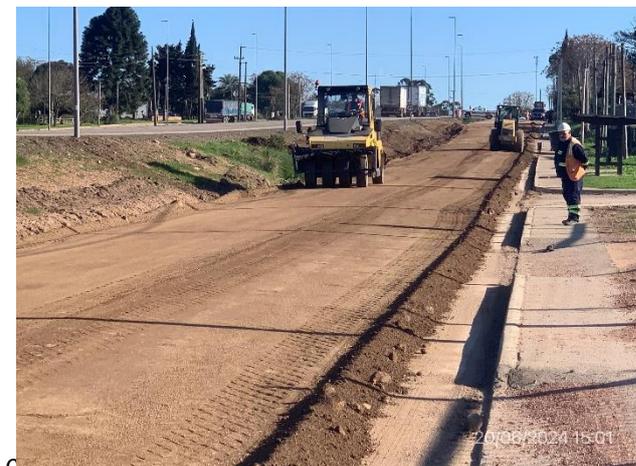
Foto 12.2-6, P04. Tendido y compactación de base granular en ejecución.

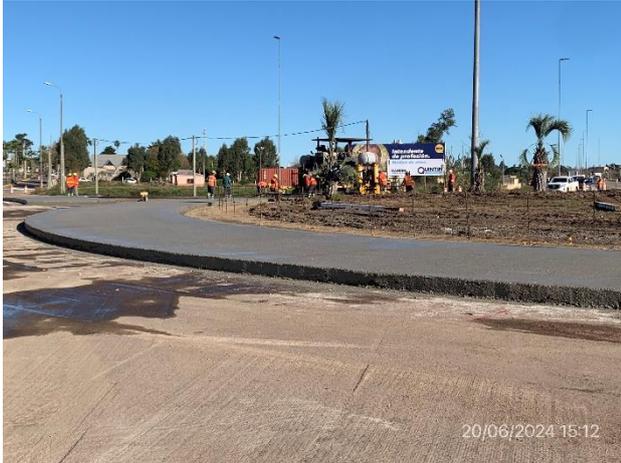
Foto 12.2-7, P02. Fin de tramo, Ruta 8 progresiva 288K000. Empalme con Ruta 17. Rotonda en construcción.

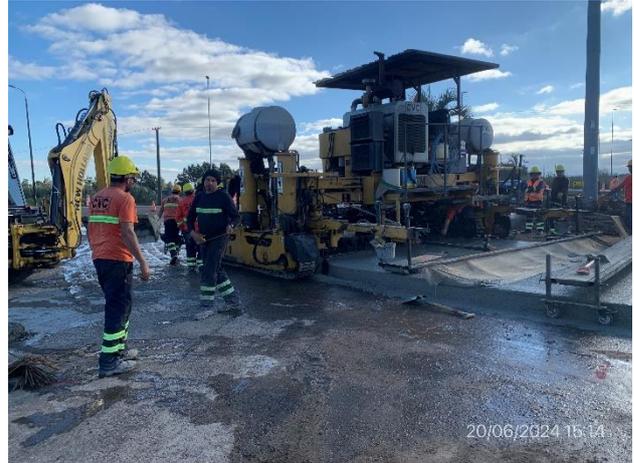
Foto 12.2-8, P02. Ejecución de tendido de carpeta de hormigón con terminadora.

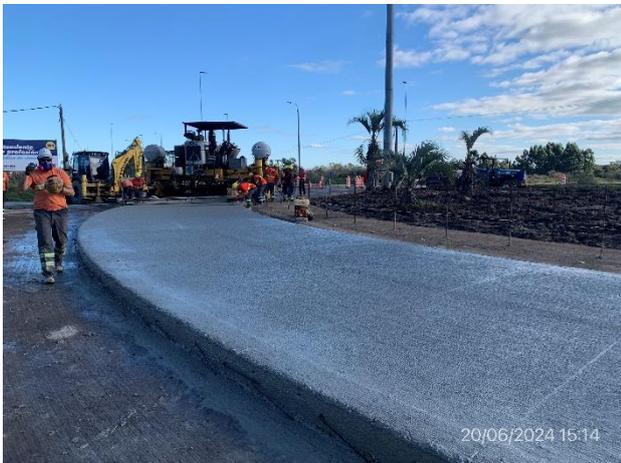
Foto 12.2-9, P02. Rotonda en construcción en tramos por media calzada.

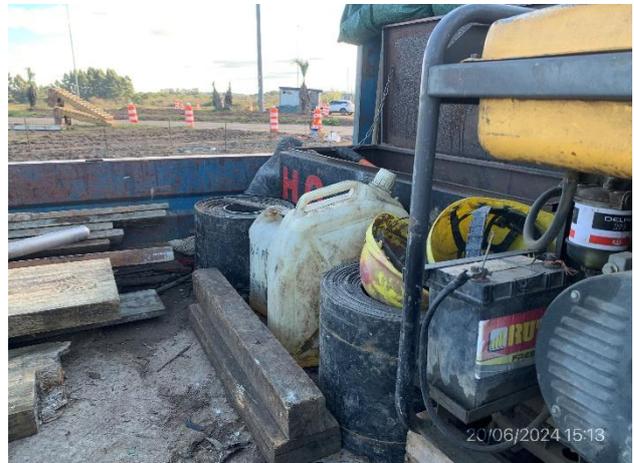
Por otra parte, en el final del tramo existía un segundo frente de obra activo, donde al momento de la auditoría se estaba ejecutando el tendido de hormigón con terminadora en la nueva rotonda de Rutas 8 y 17. En ese momento la infraestructura disponible en el campamento provisorio para la gestión de residuos no era acorde al PGA al no permitir la segregación de residuos por origen. Asimismo, el camión – taller que estaba apoyando la actividad tenía en su caja equipos de pequeño porte y bidones con lubricantes y combustible sin contar con elementos para la prevención de eventuales derrames. Se retoma este comentario en el apartado 7.2.

Ref.	Descripción	Requisito
03	En P02 – final del tramo, rotonda en construcción – se instaló un campamento provisorio sin la infraestructura para acopiar residuos segregados por corriente de generación. Asimismo, en el camión – taller estacionado a pie de obra se transportan equipos y bidones de combustible sin contenciones para prevención de eventuales derrames.	Apartado 6.2 del MAV 2015
Tipo de NC: 2		Código del hallazgo:
Evidencia: Foto 12.2-10, Foto 12.2-11		PEL – 6, RS - 6

Foto 12.2-10, P02. Camión – taller de apoyo con equipos y lubricantes sin elementos de contención para prevención de derrames.

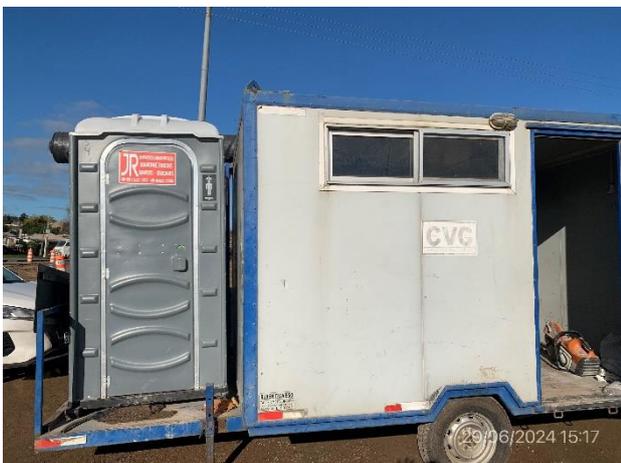
Foto 12.2-11, P02. Campamento provisorio, no está dotado de infraestructura adecuada para acopio temporal de residuos de forma segregada por origen.
