INFORME DE AUDITORIA AMBIENTAL DE CIERRE

“Rehabilitación de Ruta N° 4, tramo Ruta 31 (79K500) – A° Arapey Chico (118K500).”

Impacto Construcciones SA

26/06/2024

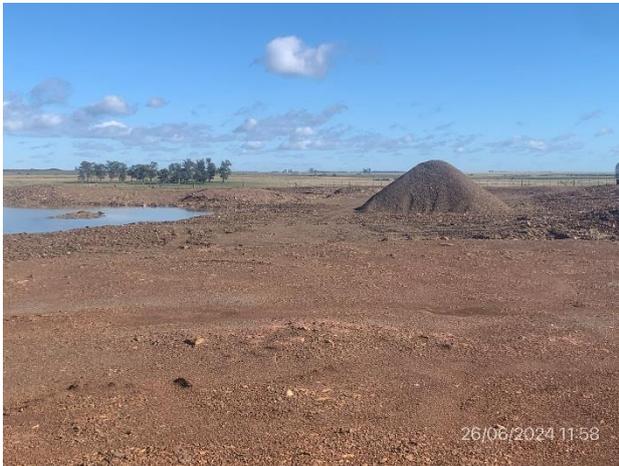
Foto 12.1-1, P03. Cantera y Obrador de Impacto Cosntrucciones SA. Padrón N°1085 de la 4ª SC de Salto.

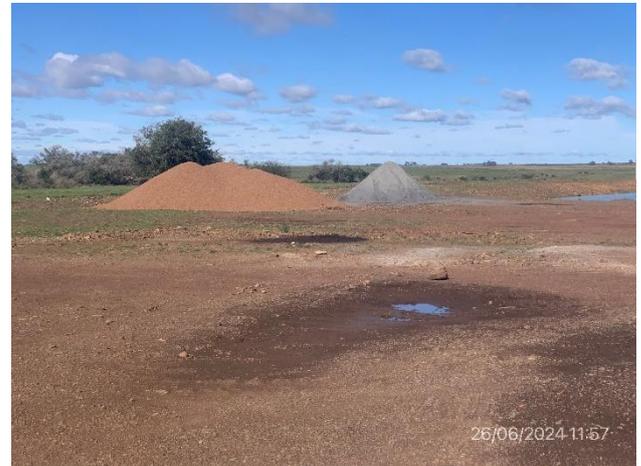
Por ser una cantera que aún tiene permisos ambientales vigentes, DNV – MTOP autorizó con fecha 27/06/2024 la postergación de su cierre ante la DINACEA, con el objetivo de servir a una probable ampliación de contrato para la ejecución de una nueva rotonda en el empalme de las rutas 4 y 31.

Foto 12.1-2, P03. Cantera, acopios granulares destinados a obra de nueva rotonda pendiente de ejecución.

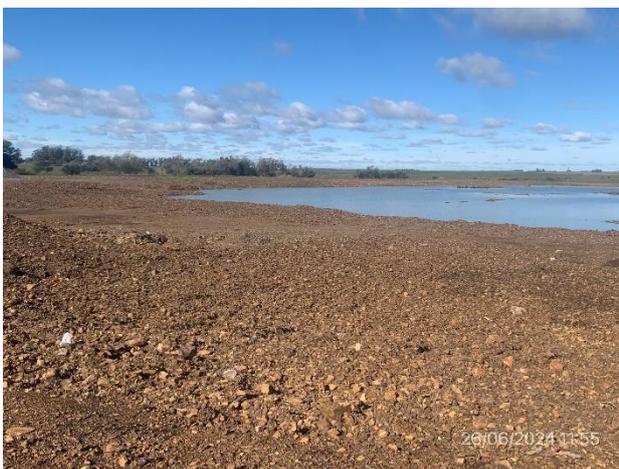
Foto 12.1-3, P03. Cantera, espejo de agua queda a beneficio del propietario como tajamar.

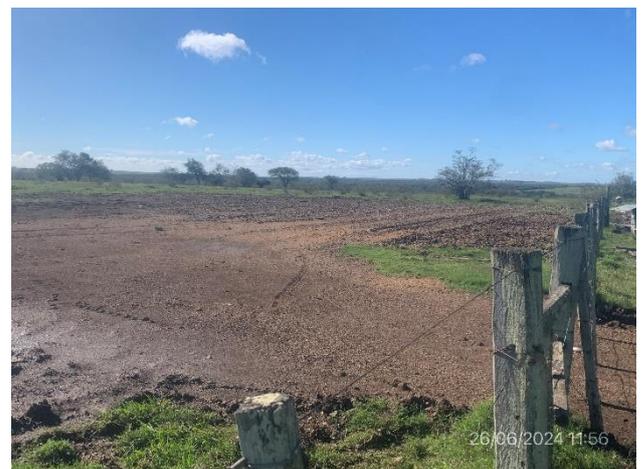
Ref.	Descripción	Requisito
03	En el obrador de Impacto Construcciones – P03 – el taller mecánico no cuenta con dimensiones acordes al porte de la maquinaria presente en la obra, así como tampoco con instalaciones adecuadas para una correcta gestión de efluentes contaminados con hidrocarburos: trampas de grasa u otros. Al momento de la auditoría, se estaban realizando tareas de reparaciones de maquinaria fuera del sector designado.	Apartado 6.1 del MAV 2015.
Situación actual: cumplido.		
Evidencia: El taller fue desmantelado. Foto 12.1-4

Foto 12.1-4, P03. Obrador desmantelado, zona de taller libre de estructuras, insumos y residuos.

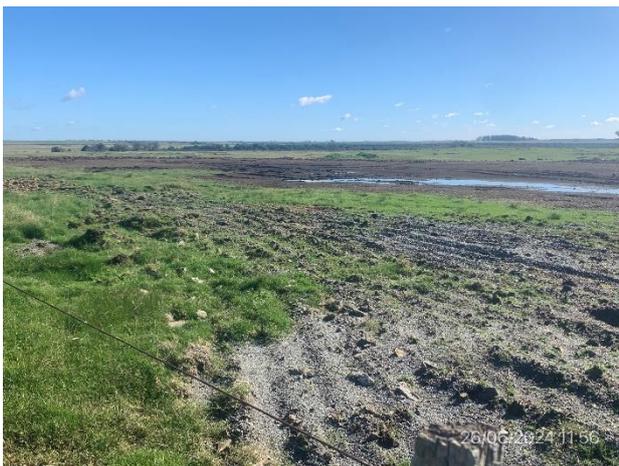
Ref.	Descripción	Requisito
06	En el obrador de Impacto Construcciones – P03 – hay una cisterna de emulsión estacionada fuera del sector envallado previsto.	Apartado 6.1 del MAV 2015.
Situación actual: cumplido		
Evidencia: El obrador de Impacto Construcciones SA fue desmantelado. Foto 12.1-4, Foto 12.1-5.

Foto 12.1-5, P03. Obrador, todas las instalaciones fueron retiradas y el empastado vegetal está en crecimiento.

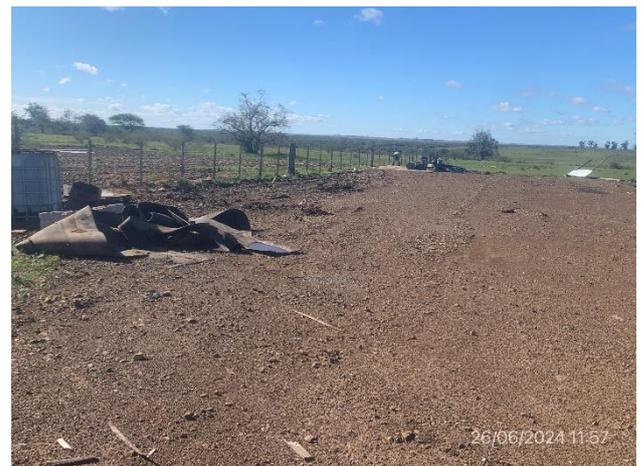
Ref.	Descripción	Requisito
05	En el Obrador de Impacto Construcciones SA. Padrón N°1085 de la 4ª SC de Salto, - P04 – quedan residuos por ser retirados para su disposición final.	Apartado 5.4.1 del PGA
Evidencia: Foto 12.1-6		Código del hallazgo: PF-10

Foto 12.1-6, P03. Obrador, algunos residuos restan por ser transportados a disposición final.

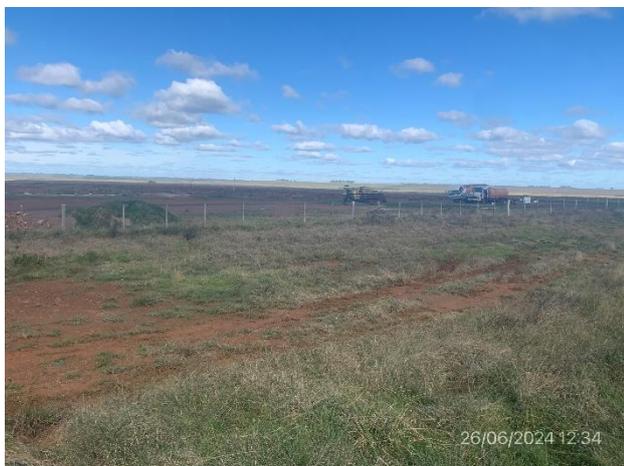
Foto 12.2-1, P04. Cantera y Obrador de Macromil SA. Padrón N°425 de la 7ª SC de Salto.

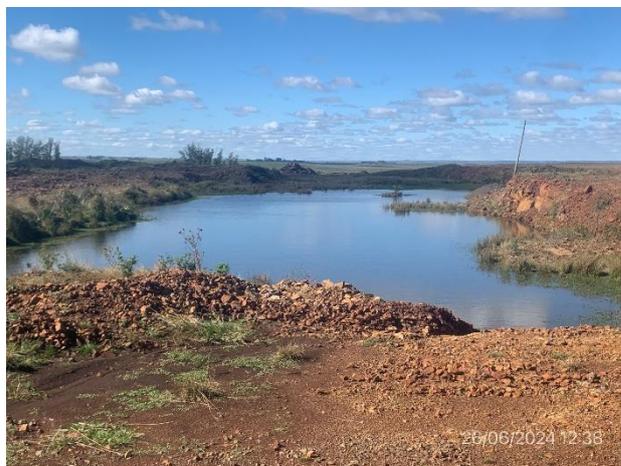
Foto 12.2-2, P04. Cantera, frente de explotación abandonado, tajamar excavado queda como eventual mejora a beneficio del propietario

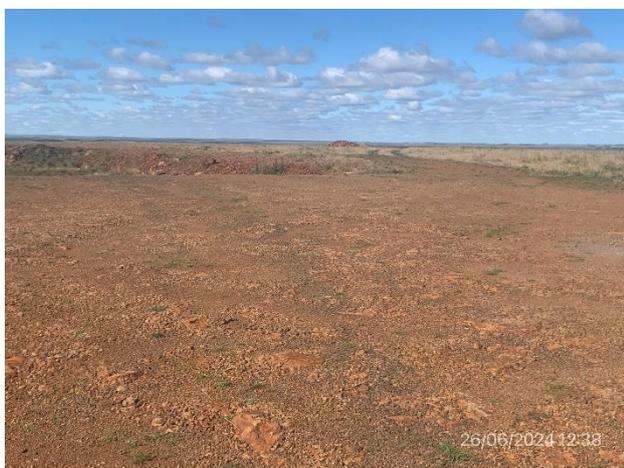
Ref.	Descripción	Requisito
05	En el obrador de Macromil SA – P04 – se observan residuos oleosos sobre suelo desnudo.	Apartado 6.1 del MAV 2015
Situación actual: cumplido		
Evidencia: El predio se encuentra libre de residuos, y la empresa envió un remito de haber enviado la tierra contaminada con residuos oleosos a Afrecor SA el 31/05/2024. Foto 12.2-3

Foto 12.2-3, P04. Obrador de Macromil SA abandonado, libre de infraestructuras, insumos o residuos.

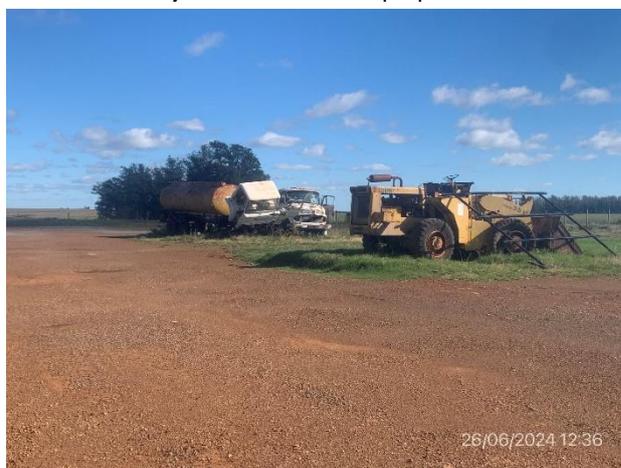
Foto 12.2-4, P04. Explanada granular compactada, queda eventualmente como mejora a beneficio del propietario Chatarra dispuesta en el predio del obrador.

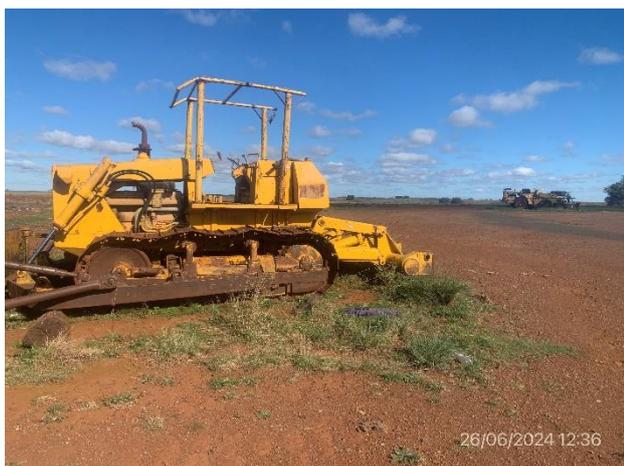
En esta cantera, se pudo comprobar la existencia de algunos pasivos ambientales tales como equipos viales en estado de chatarra, que según declaró la empresa eran preexistentes a la ejecución del contrato auditado. Se retoma este comentario en el apartado 9.

Foto 12.2-5, P04. Chatarra previa a la ejecución de la obra dispuesta en el predio del obrador.

Se sugiere asimismo que se inicien los trámites de cierre ante DINACEA de las canteras aplicadas al contrato con la antelación suficiente y que se recabe la aceptación de los titulares de los predios, dando cumplimiento al MAV 2015. En particular, la existencia de chatarra preexistente a la ejecución de la obra en la cantera explotada por Macromil SA – P04 – implica que se documenten las condiciones de abandono del predio, tanto por Macromil SA como por Impacto Construcciones SA.

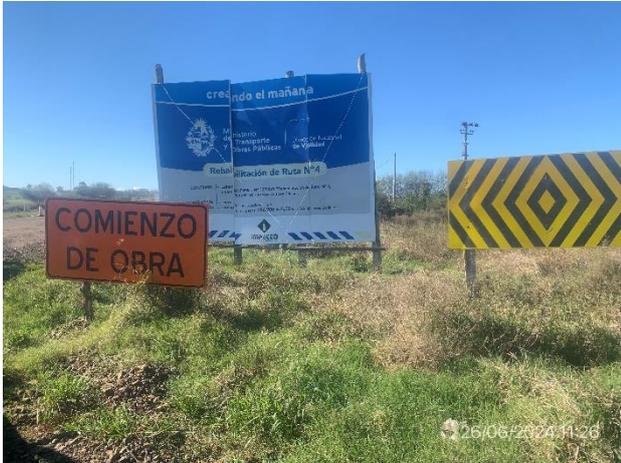
Foto 12.3-1, P01. Inicio de tramo, Ruta 4 progresiva 99K000. Empalme con Ruta 31.

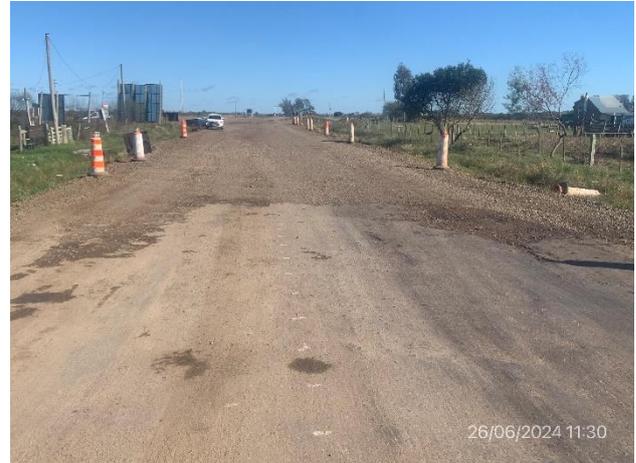
Foto 12.3-2, P01. Proyecto de rotonda a construir, empalme de rutas 4 y 31.

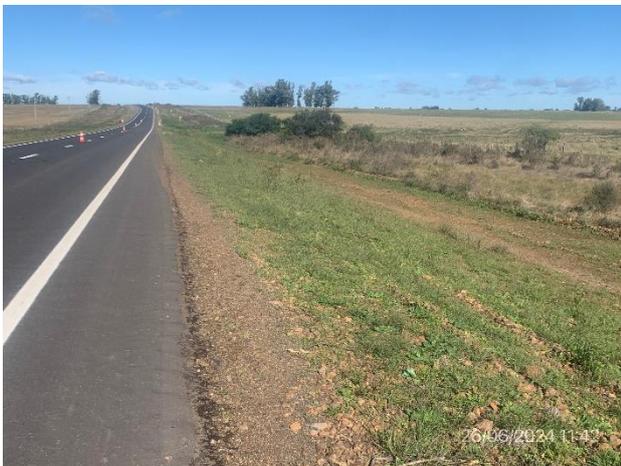
Foto 12.3-3, P01. Faja pública de Ruta 4 con cunetas en buenas condiciones de drenaje y tapiz vegetal en crecimiento.

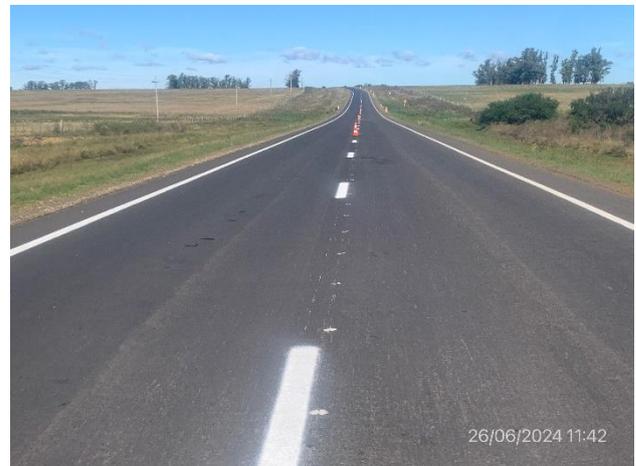
Foto 12.3-4, P01. Obras terminadas en Ruta 4. Ensanche ejecutado y nueva carpeta de rodadura terminada.

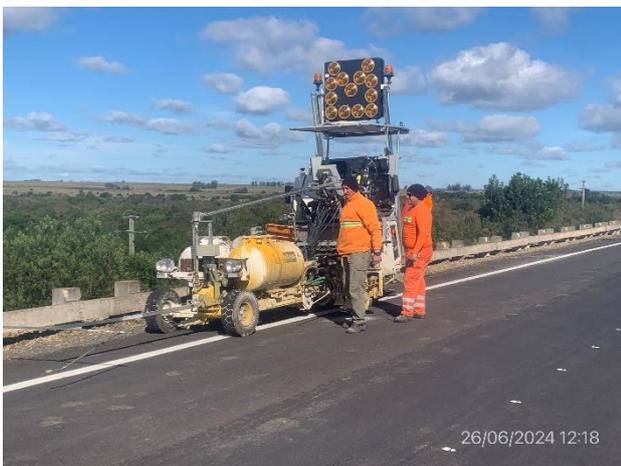
Foto 12.3-5, P05. Frente de obras, tareas de señalización en ejecución.

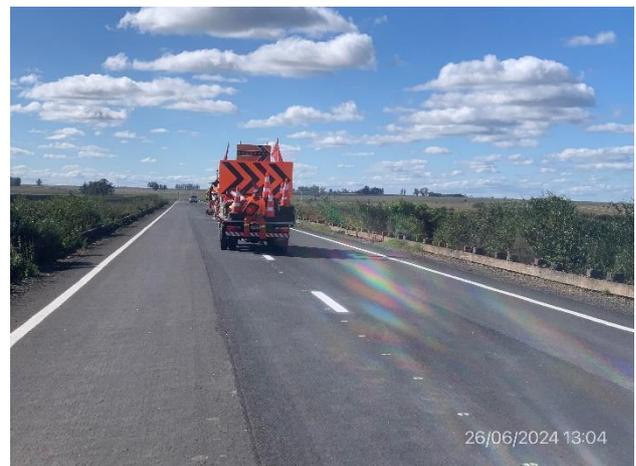
En el frente de obras activo – P05 – la subcontratista Tecnobalizas SA estaba ejecutando la pintura en la senda a (+). En ese punto, se comprobó que las condiciones de traslado del personal eran inseguras. Se retoma este comentario en el apartado 7.2.

Ref.	Descripción	Requisito
01	La subcontratista de señalización Tecnobalizas SA, estaba trasladando personal de forma insegura, incompatible con la normativa vigente.	Art. 22.3 del Dec Nº 118/984, Reglamento Nacional De Circulación Vial
Tipo de NC: 1		Código del hallazgo: I – 8
Evidencia: Foto 12.3-6

Foto 12.3-6, P05. Subcontrato de señalización transportando operarios en condiciones inseguras.
