# INFORME DE AUDITORIA AMBIENTAL DE CIERRE

**Obra:** M/81 Contrato Básico 13/12/2021

Mantenimiento por niveles de servicio en Ruta 8, tramo:  
Ruta 9 – Poblado Aramendía

**Tipo de Auditoría:** Cierre de obras obligatorias

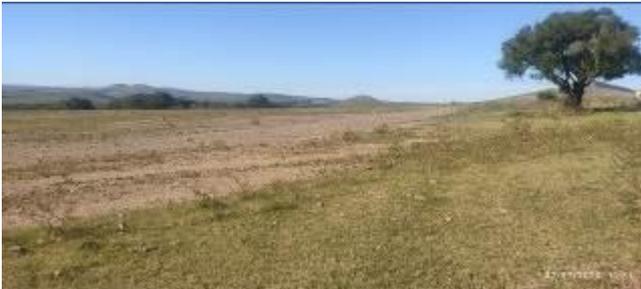
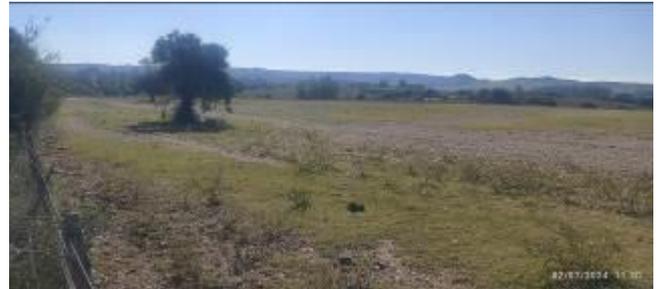
Foto 12.1-1 Recuperación Ambiental de Obrador de SERVIAM.

### 12.1 Vistas de la recuperación ambiental de predio donde se ubicó Obrador SERVIAM

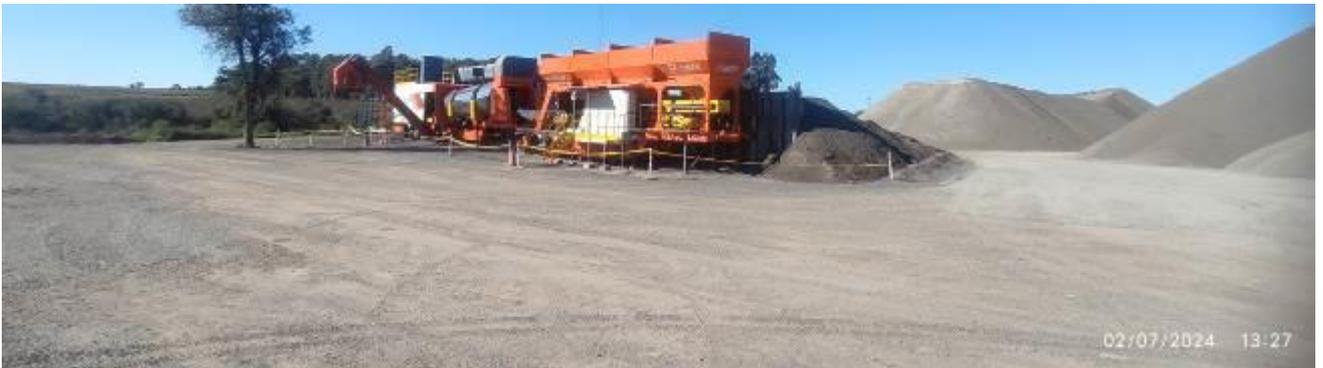
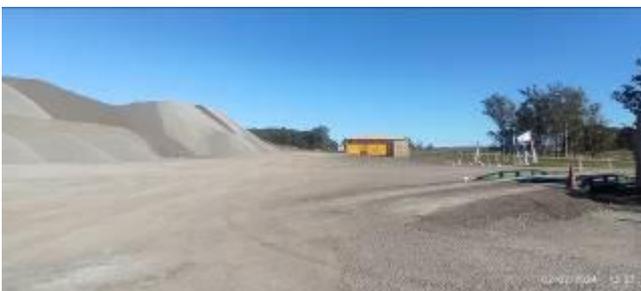
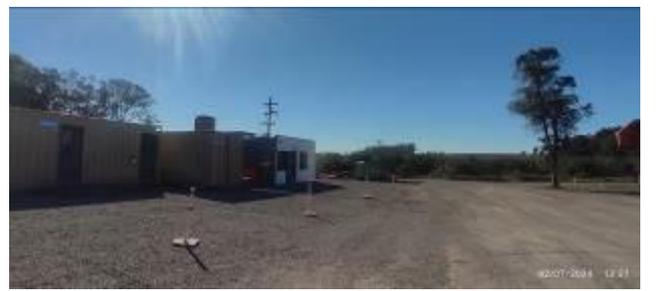
Foto 12.2-1 Obrador de SERVIAM.

### 12.2 Obrador de SERVIAM

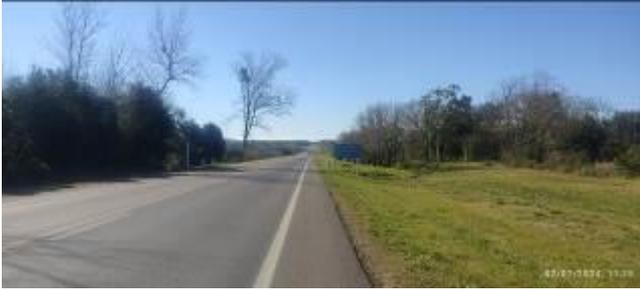
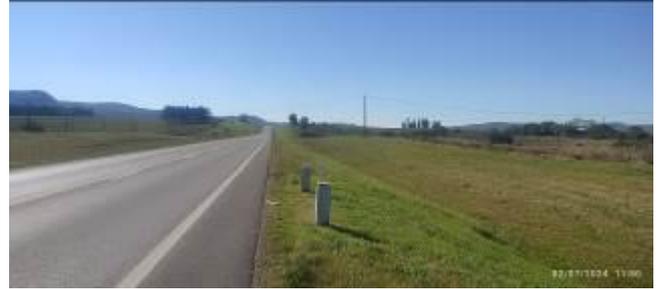
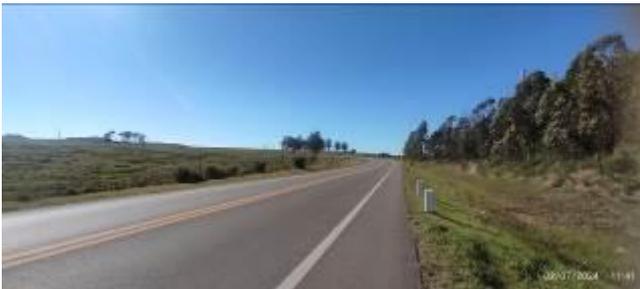
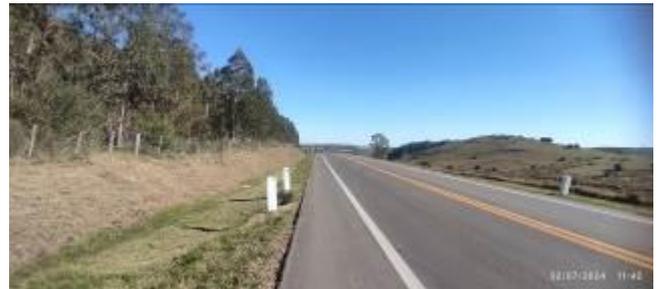
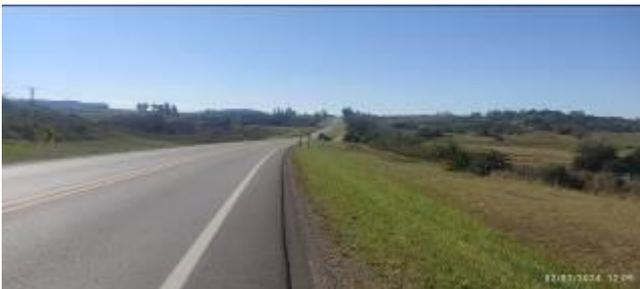
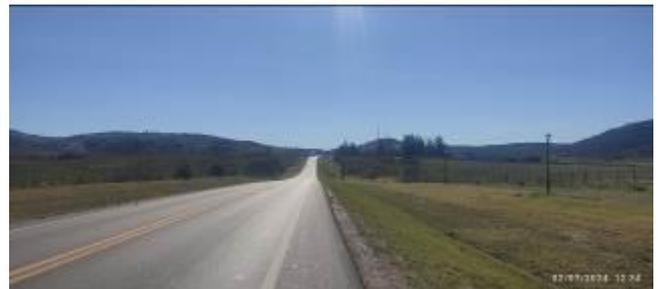
Foto 12.3-1 Vistas del tramo del contrato.

A nivel de usuario de la red vial, el tramo presenta un pavimento y señalización que genera sensación de confort y seguridad en la conducción.

12.3 Recorrido por tramo del contrato
