INFORME DE AUDITORIA AMBIENTAL

M/84 – Contrato 31/01/2023

Rehabilitación y Mantenimiento por Niveles de Servicio en Rutas 2, 12 y 23”

Fecha auditoria: 21/06/2024

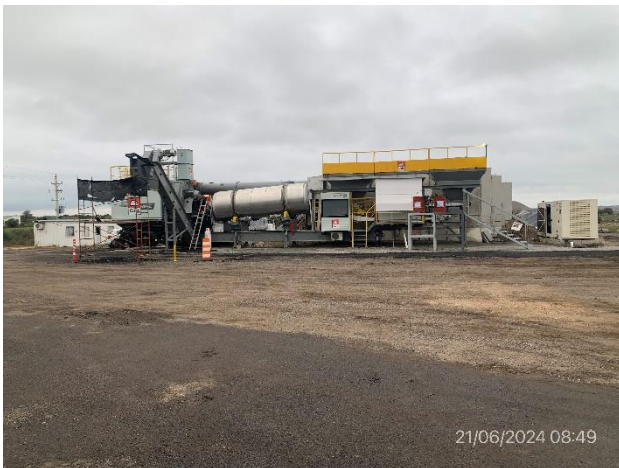
La empresa José Cujó SA ejecuta el contrato desde un obrador ubicado en el padrón urbano 24448 de la 5ª Sección Catastral de Colonia contando para ello con autorización de DNV-MTOP del 11/06/2023. En ese predio también está ubicada la planta asfáltica de la obra.

Foto 12.1-1, P03. Obrador y planta asfáltica de José Cujó S.A. Padrón 24448 de la 5ª SC de Colonia. Vista general.

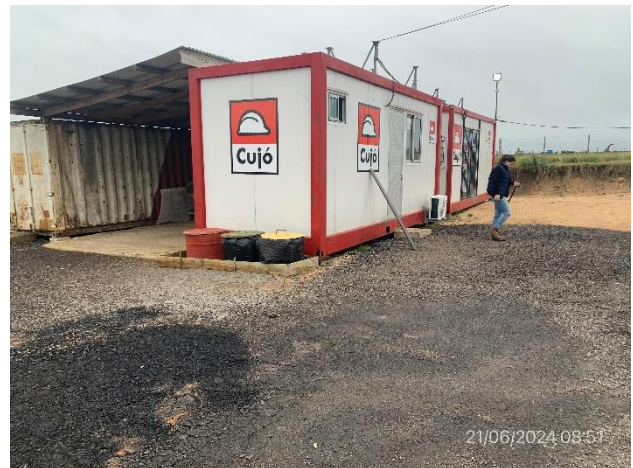
Ref.	Descripción	Requisito
03	El obrador – P03 – cuenta con buena infraestructura para gestión de residuos de forma segregada, no obstante, algunos residuos están incorrectamente acopiados, fuera de los sectores predefinidos.	Apartado 2.2.2 del PGA
	Situación actual: cumplido	
	Evidencia: Foto 12.1-2, Foto 12.1-7

Foto 12.1-2, P03. Obrador, estación de acopio transitorio de residuos segregados por corriente de generación.

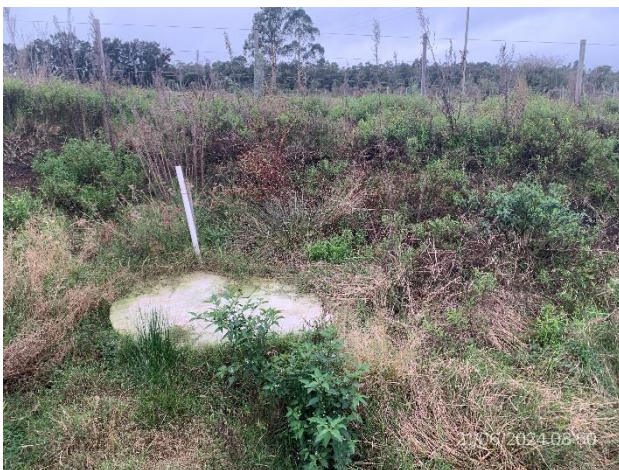
Foto 12.1-3, P03. Obrador, depósito impermeable para aguas servidas.

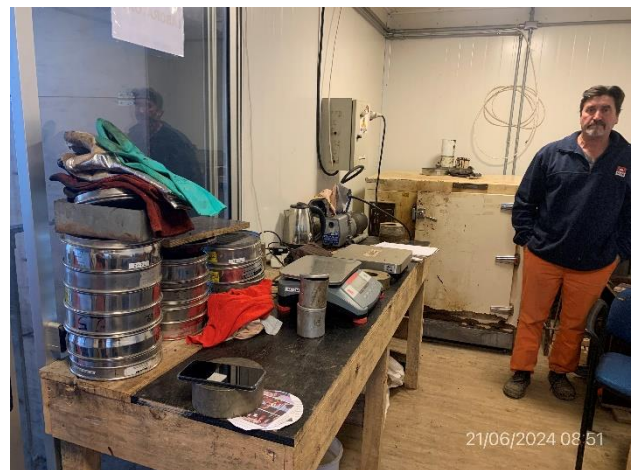
Foto 12.1-4, P03. Obrador, laboratorio de suelos y asfaltos en buenas condiciones de orden y limpieza.

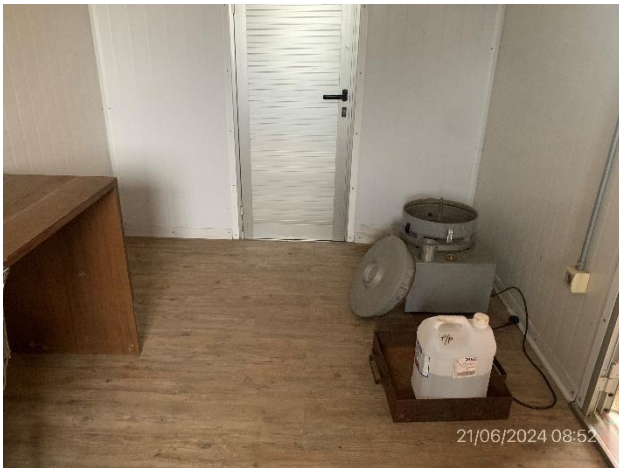
Foto 12.1-5, P03. Obrador laboratorio con efluentes líquidos contaminantes correctamente acopiados.

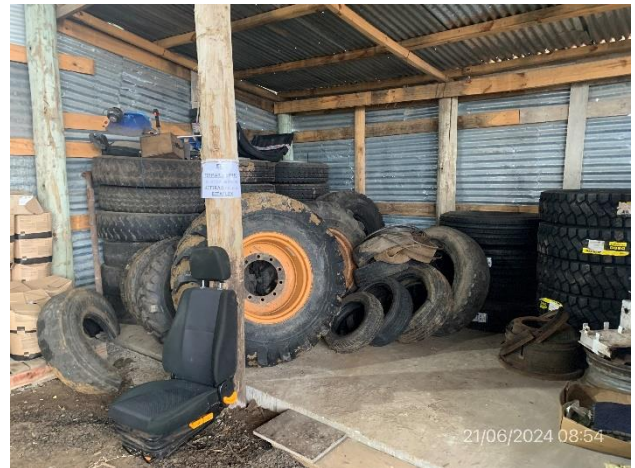
Foto 12.1-6, P03. Obrador sector techado para almacenaje de cubiertas.

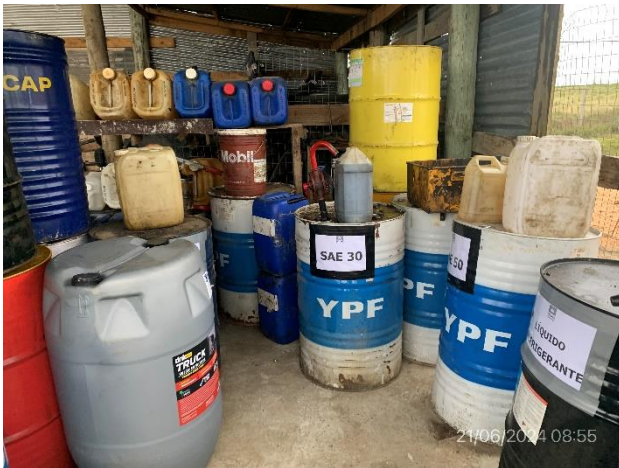
Foto 12.1-7, P03. Obrador, sector envallado para acopio de aceites usados y residuos contaminados con hidrocarburos.

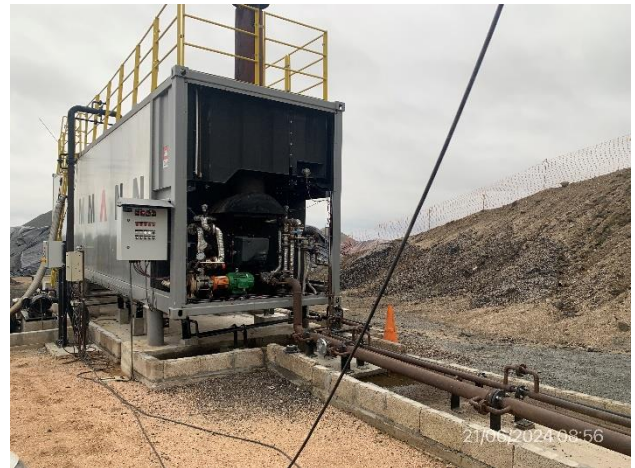
En general, al momento de la recorrida al obrador se pudo comprobar que las condiciones de orden y limpieza generales eran adecuadas. Dicho obrador cuenta con sectores envallados para el acopio de tarrinas de lubricantes, combustibles y tanques de emulsión. La planta asfáltica se encontró ordenada, libre de derrames y con buenas condiciones de limpieza.

Foto 12.1-8, P03. Planta asfáltica, envallados adecuados para contención de derrames y buenas condiciones de orden y limpieza

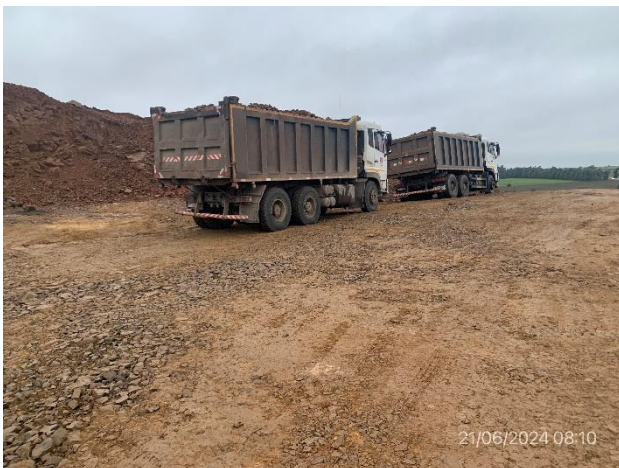
Por último, según el Exp. 2023/36001/12227 del Ministerio de Ambiente del 27/11/2023, la cantera de Obra Pública con explotación concedida a José Cujó SA, ubicada en el padrón N°16683 de la 4ª Sección Catastral de San José, obtuvo la AAP y AAO para la extracción de hasta 50.000 m³ de tosca y balasto, por un plazo de 3 años.

Foto 12.1-9, P04. Cantera de tosca. Padrón N°16683 de la 4ª S.C.I de San José. Ruta 23, progresiva 126K600 a (+).

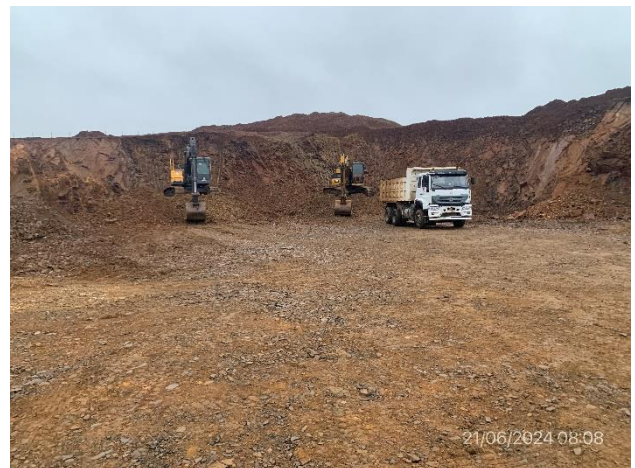
Foto 12.1-10, P04. Cantera de tosca, frente de ataque.

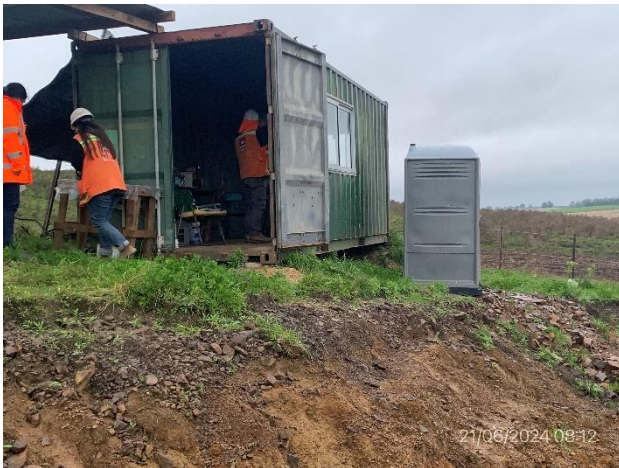
Foto 12.1-11, P04. Pañol y campamento provisorio con servicios de bienestar adecuados.

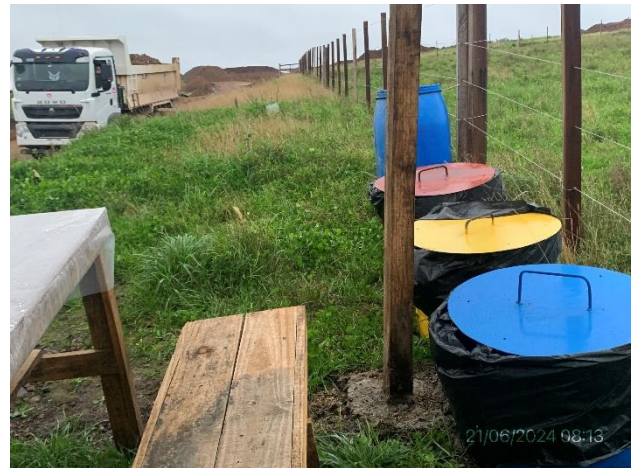
Foto 12.1-12, P04. Estación de acopio temporal de residuos en buenas condiciones, para segregación por corriente de generación.

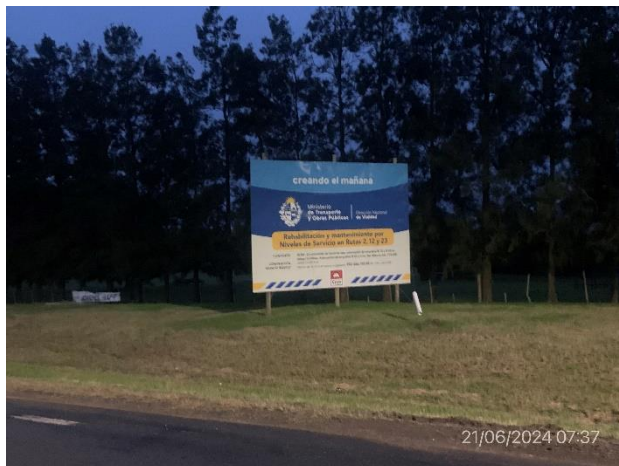
Foto 12.2-1, P01. Inicio de obra, Ruta 23, progresiva 100K000, empalme con Ruta 11.

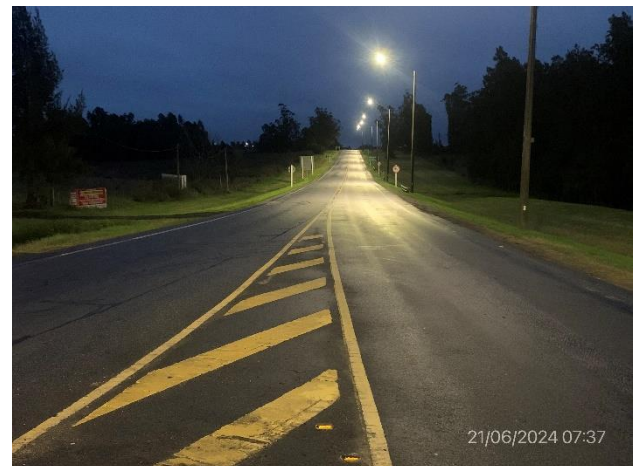
Foto 12.2-2, P01. Inicio de obra, Ruta 23, progresiva 100K000, empalme con Ruta 11.

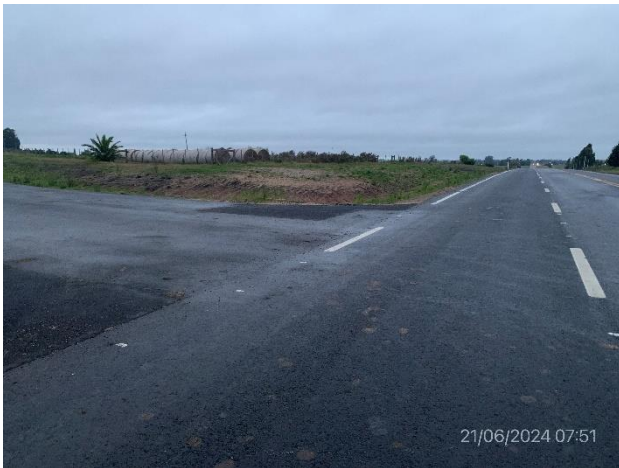
Foto 12.2-3, P05. Empalme con camino municipal terminado. Ruta 23, progresiva 118K600 a (+).

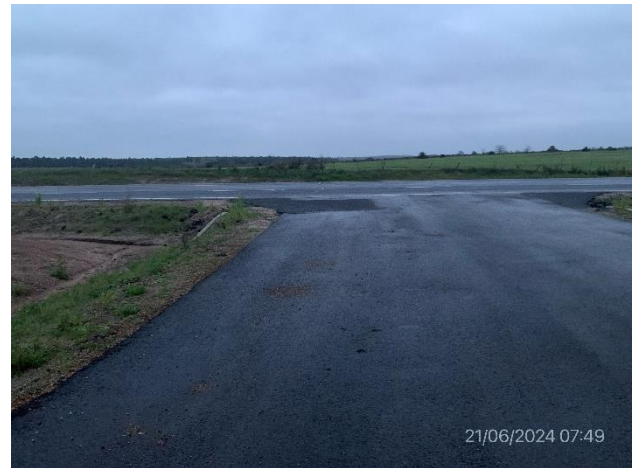
Foto 12.2-4, P05. Altimetría corregida y empalme rectificado.

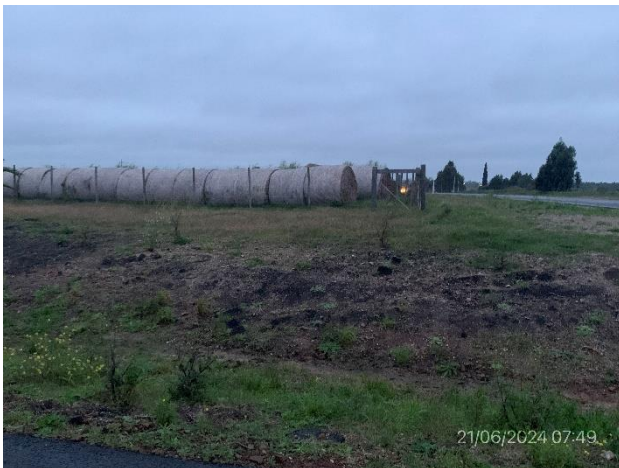
Asimismo, en P04 la obra obligatoria de la rectificación planimétrica y altimétrica del empalme con el camino municipal existente también se encuentra culminada. En ese punto, el campamento provisorio fue desmontado y se restituyó el sector del predio libre de ROCs u otros residuos a su propietario, quien ya lo ocupó para su actividad original - Foto 12.2-5.

Foto 12.2-5, P05. Campamento provisorio desmantelado y restituido a su propietario. No hay restos de ROCs u otros residuos.

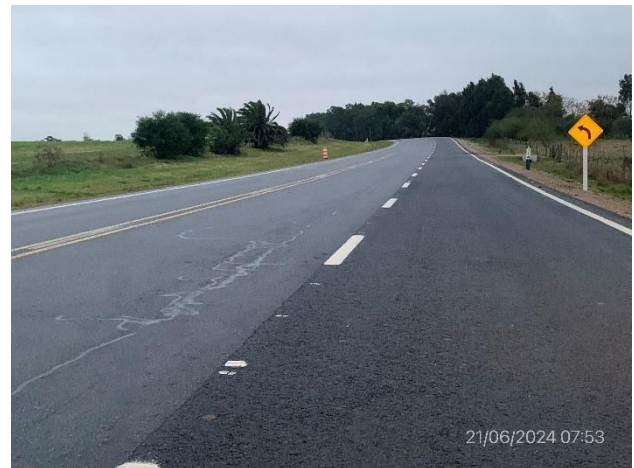
Foto 12.2-6. Sector de Ruta 23, con terceras vías abiertas al tránsito con carpeta asfáltica terminada, senda a (+).

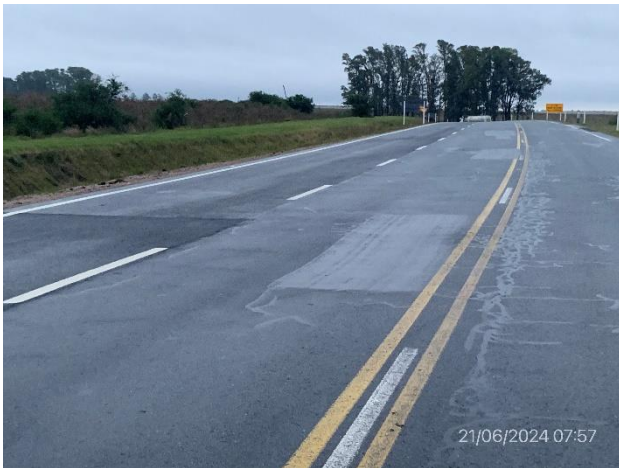
Foto 12.2-7. Sector de Ruta 23, con terceras vías abiertas al tránsito con carpeta asfáltica terminada, senda a (-).

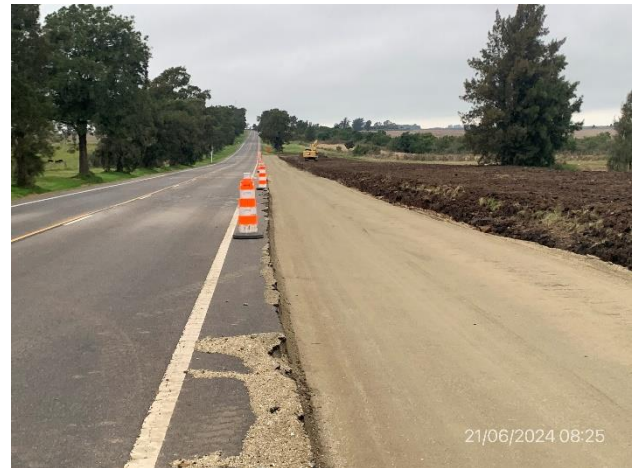
Al momento de la auditoría, había un frente de obras activo en Ruta 23 progresiva 139K000 a (-) – P06 –, donde se estaban realizando tareas de movimiento de suelos y recargo granular para la construcción de terceras vías. En esa zona, se pudo comprobar que los trabajos se estaban ejecutando de buena forma, apegada al PGA del contrato.

Foto 12.2-8, P06. Frente de obras, ejecución de terceros carriles, Ruta 23, progresiva 139K000 a (-)

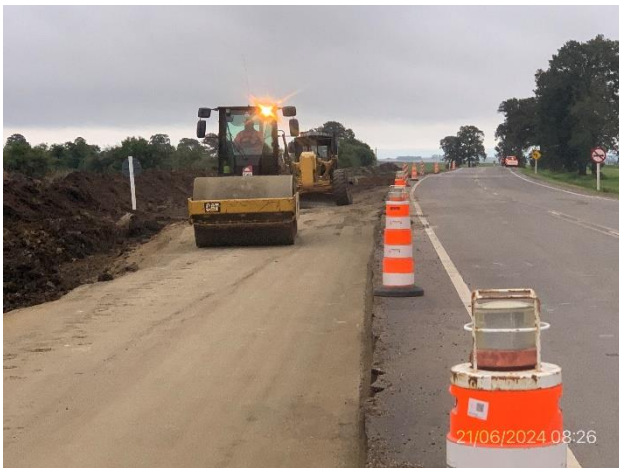
Foto 12.2-9, P06. Ensanche y compactación de base granular para terceros carriles en ejecución.

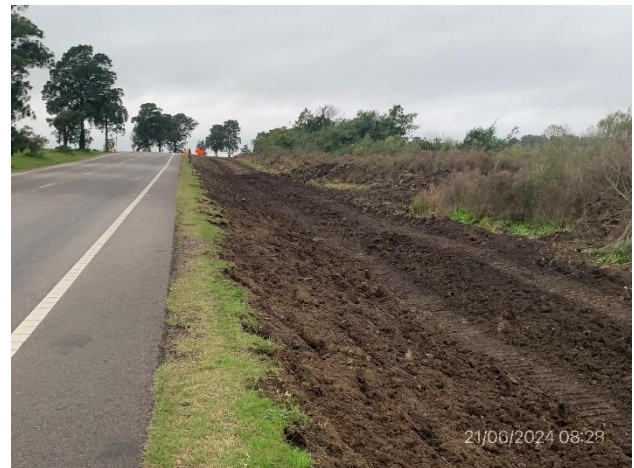
Foto 12.2-10, P06. Movimiento de suelos y apertura de caja en subrasante para ensanche de terceros carriles en ejecución.

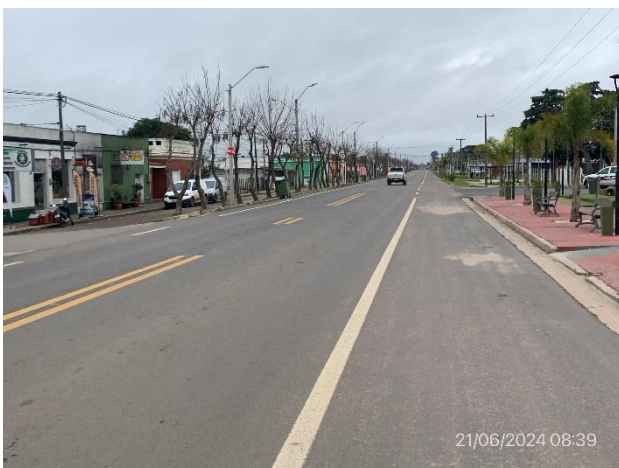
Se pudo comprobar también que las obras obligatorias del contrato están ejecutadas. Uno de ellos en el tramo urbano de Ismael Cortinas coincidente con el punto final del tramo P02, donde la nueva carpeta de rodadura fue terminada y cuenta con señalización definitiva.

Foto 12.2-11. Obras obligatorias terminadas de Ruta 23 en planta urbana de Ismael Cortinas, obras de señalización culminadas.

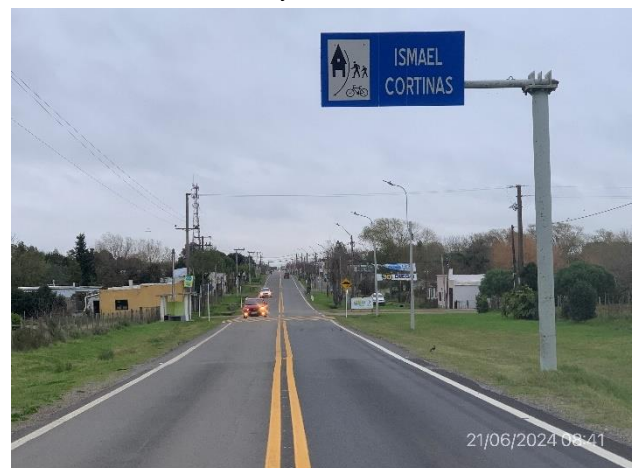
Foto 12.2-12, P02. Fin de obras en Ruta 23, progresiva 152K200, acceso Este a Ismael Cortinas.

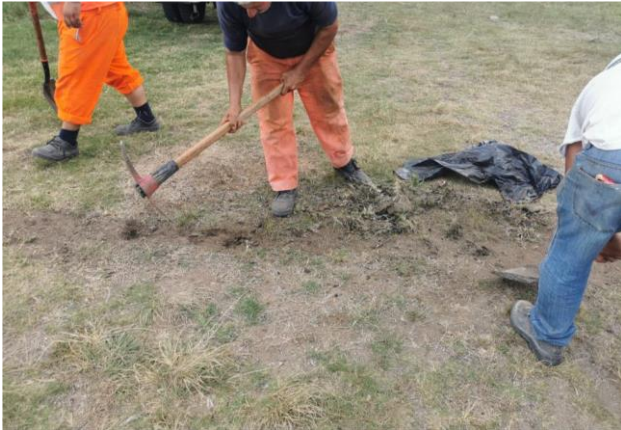
Ref.	Descripción	Requisito
01	El estacionamiento de maquinaria – P05 – ubicado en faja pública de Ruta 23, progresiva 121K700 a (-) no cuenta con la infraestructura propia de un campamento provisorio. Existe un derrame de emulsión asfáltica sobre suelo desnudo que no puede ser removido por falta de los implementos previstos en el PGA. Tampoco hay evidencia de aprobación de DNV – MTOP para el uso de la faja pública de Ruta 23 al servicio de la obra.	Dec 182/013. Apartado 2.2.2 del PGA. Apartados 6.3 y 6.5 del MAV 2015
	Situación actual: cumplido	
	Evidencia: El suelo contaminado fue retirado y dispuesto según el PGA. Foto 12.3-1.

Foto 12.3-1, progresiva 121K700 a (-). La empresa retiró el suelo contaminado con derrame de emulsión asfáltica y le dio disposición final como residuo peligroso.

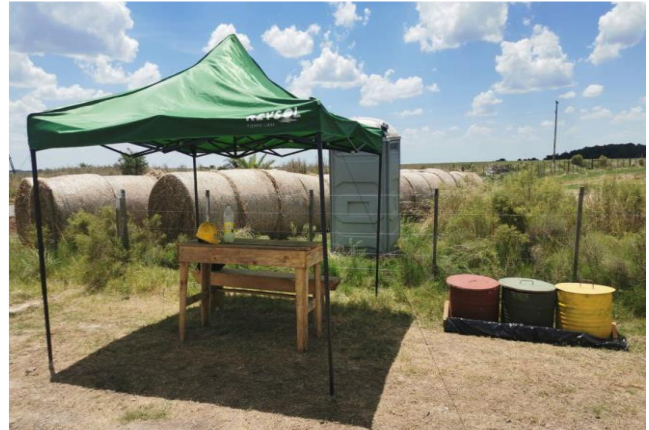
Ref.	Descripción	Requisito
02	El campamento provisorio – P04 – ubicado en faja pública de, Ruta 23, progresiva 118K600 a (+) no cuenta con la infraestructura para la gestión de residuos de forma segregada. Tampoco hay evidencia de aprobación de DNV – MTOP para el uso de la faja pública de Ruta 23 al servicio de la obra.	Dec 182/013. Apartado 2.2.2 del PGA. Apartados 6.3 y 6.5 del MAV 2015
	Situación actual: cumplido

Foto 12.3-2, P05. Campamento provisorio con infraestructura adecuada para acopio temporal de residuos.

Evidencia: La empresa remitió la nota de DDO con la autorización faltante e instaló la infraestructura para acopio temporal de residuos. Al culminar las obras obligatorias, desmontó ese campamento provisorio. Foto 12.3-2

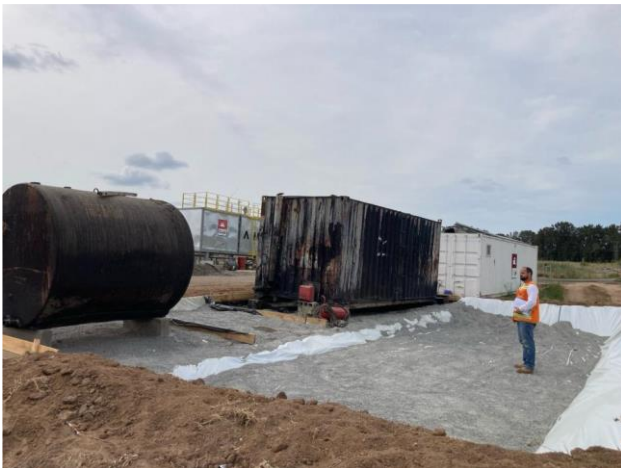
Ref.	Descripción	Requisito
04	El envallado impermeable donde se ubican los tanques de emulsión no son capaces de contener el 110% del volumen almacenado.	Apartado 6.2 del MAV 2015
	Situación actual: cumplido	
	Evidencia: Foto 12.3-3

Foto 12.3-3, P03. La empresa ejecutó una nueva explanada envallada impermeable para el depósito de emulsiones asfálticas.
