INFORME DE AUDITORIA AMBIENTAL

Obra: P/37 Contrato de ampliación 26/09/2022
Construcción de un nuevo Puente sobre el Arroyo Otazo
en el km334 de la Ruta 8.

Fecha auditoria: 02/07/2024

Tipo de Auditoría: Seguimiento

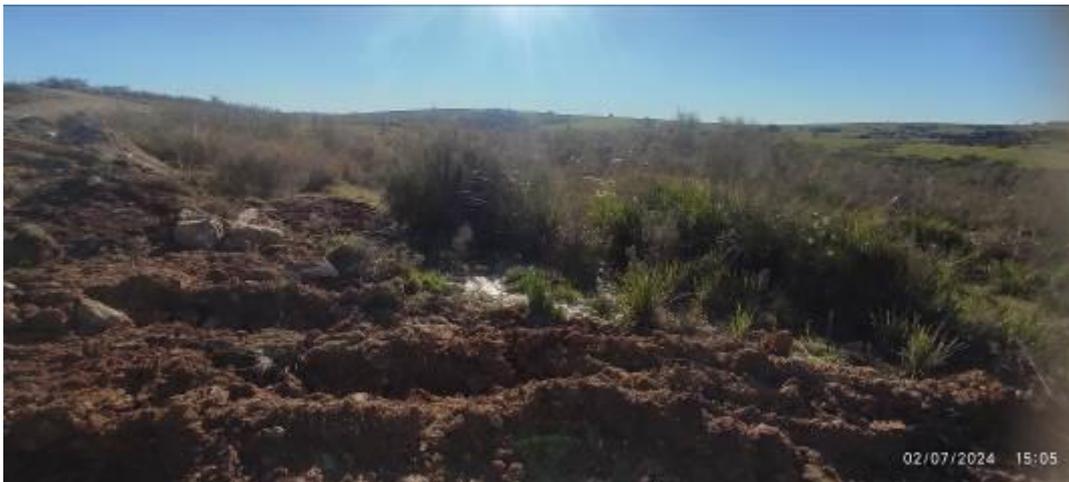
12.1 Observación 1

Ref.	Descripción	Requisito
2	Derrame de agua de lavado generado en torno a zona de producción de prefabricados de hormigón. <i>Ver Foto 12.1-1</i>	PGA CUJÓ
Código del hallazgo: EL-4

Foto 12.1-1 Derrame de lavado de hormigón.

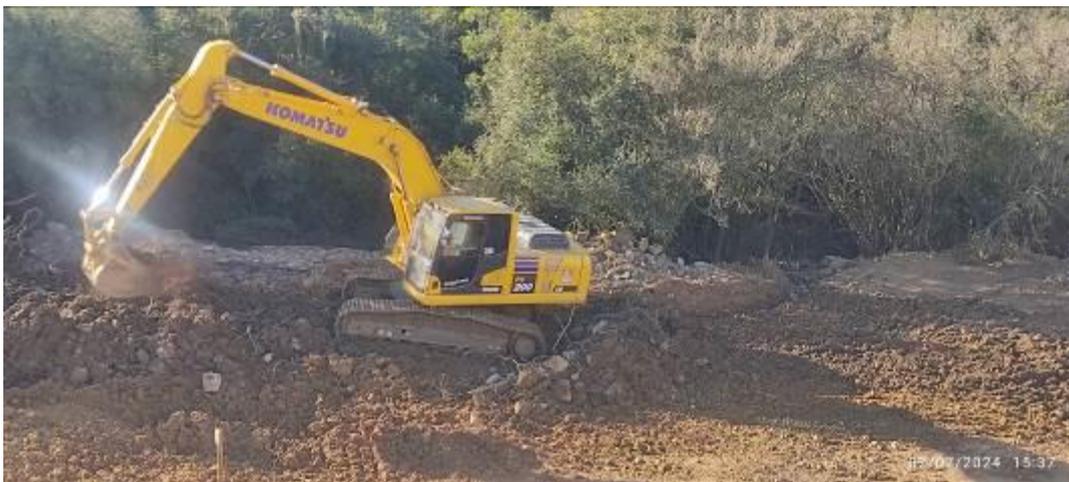
12.2 No Conformidad 1

Ref.	Descripción	Requisito
1	Se ha extendido una explanada en torno a la obra del puente sobre monte ribereño acumulando materiales que contienen escombros de obra. <i>Ver Foto 12.2-1</i>	9.4 Manual Ambiental de la DNV/1998.
Tipo de NC: 2		Código del hallazgo: PF-4

Foto 12.2-1 Explanada extendida sobre vegetación del entorno de obra.

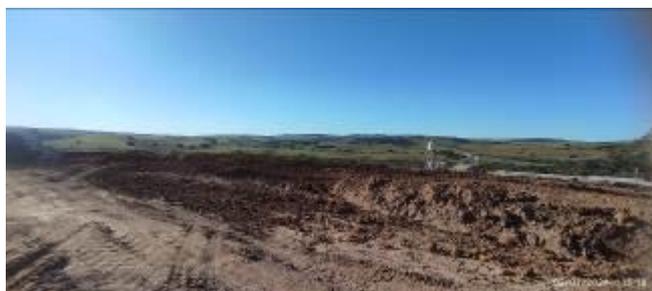
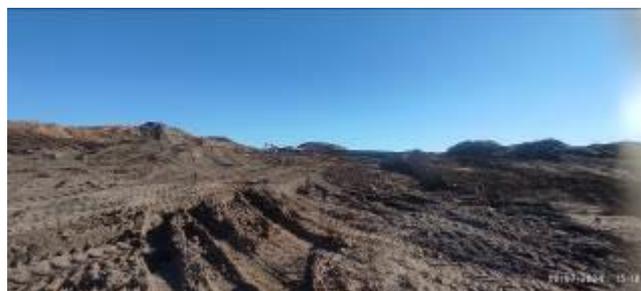
12.3 Cantera Padrón 5801

La Cantera Padrón No. 5801, de la 4º Sección Catastral del Dpto. de Treinta y Tres, cuenta con AAP y AAO vigente (anexada al ITGA febrero – abril 2023), accedimos al predio, vecino al obrador.

Foto 12.3-1 Vistas Cantera Padrón 5801.

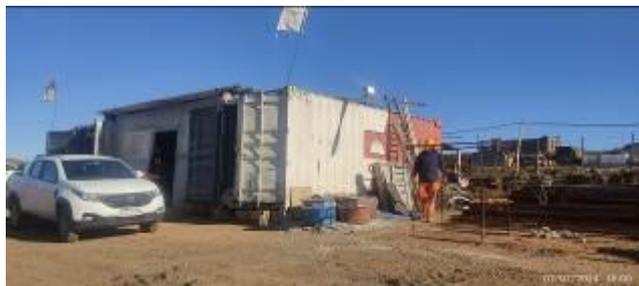
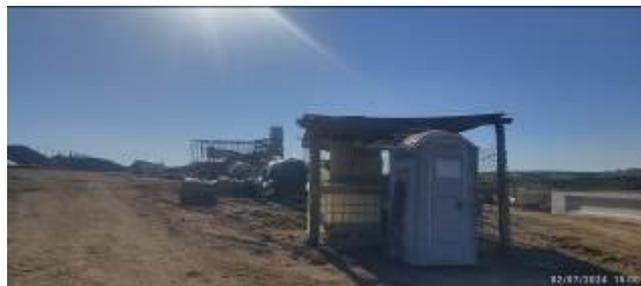
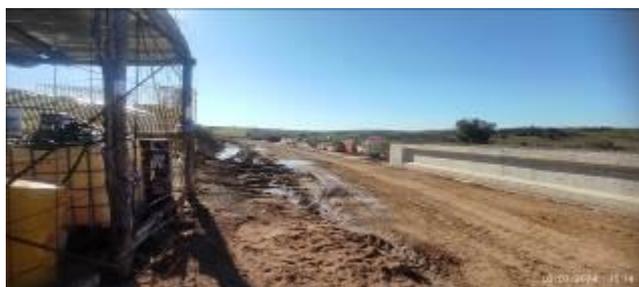
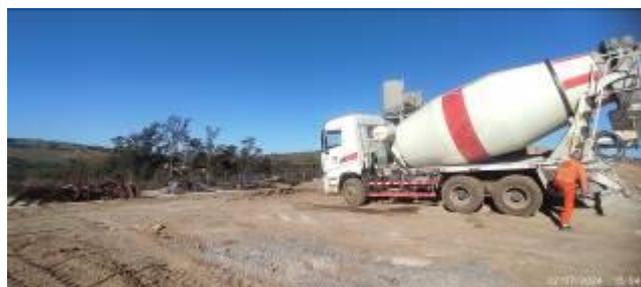
12.4 Obrador

Foto 12.4-1 Obrador.

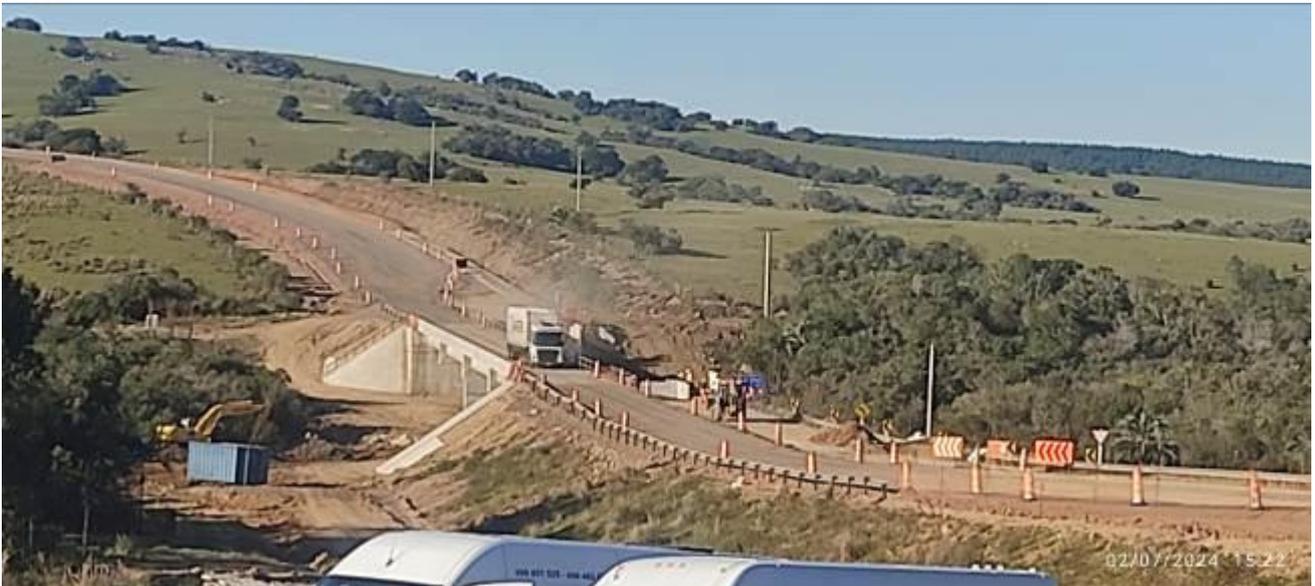
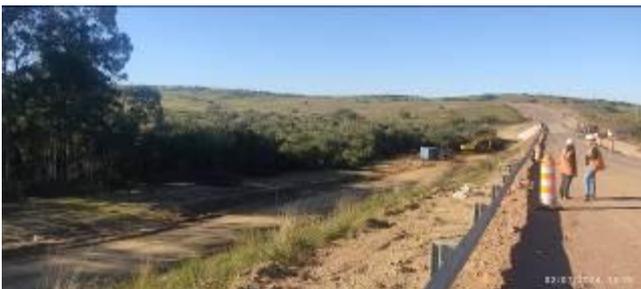
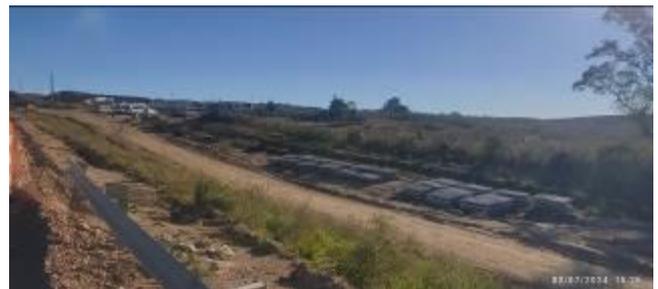
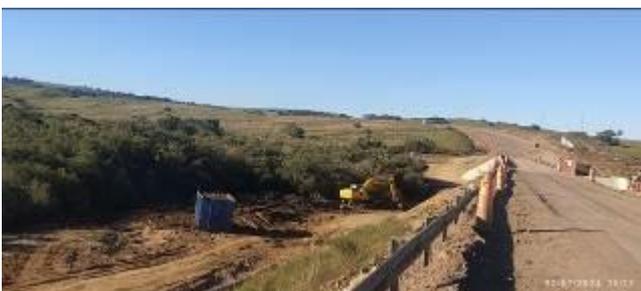
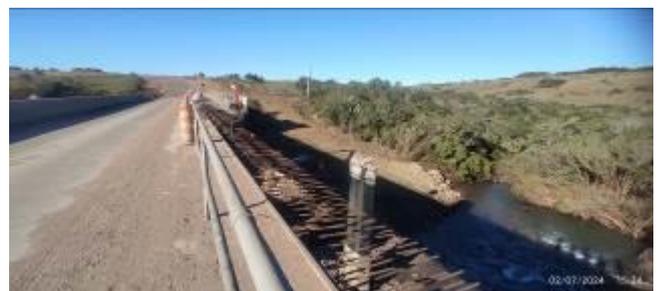
12.5 Entorno del Puente en Obra

A nivel de usuario de la red vial el pasaje por el puente en obra está señalizado y no genera sensación de riesgo en los accesos.

Foto 12.5-1 Vistas entorno del Puente en obra.
