# INFORME DE AUDITORIA AMBIENTAL

<b><u>Obra</u></b>	P/50 - Contrato 26/07/2023  “Ruta 3, puentes sobre C <sup>da</sup> Varela, A° Sarandí y A° Juncal.”
<b><u>Empresa constructora:</u></b>	Grinor SA
<b><u>Empresa subcontratista:</u></b>	SACEEM
<b><u>Fecha auditoria:</u></b>	17/06/2024
<b><u>Fecha informe:</u></b>	24/06/2024
<b><u>Tipo de auditoría</u></b>	Seguimiento

**Ruta 3, puentes sobre C<sup>da</sup> Varela, A° Sarandí y A° Juncal.**

Fecha Informe: **24-06-2024**

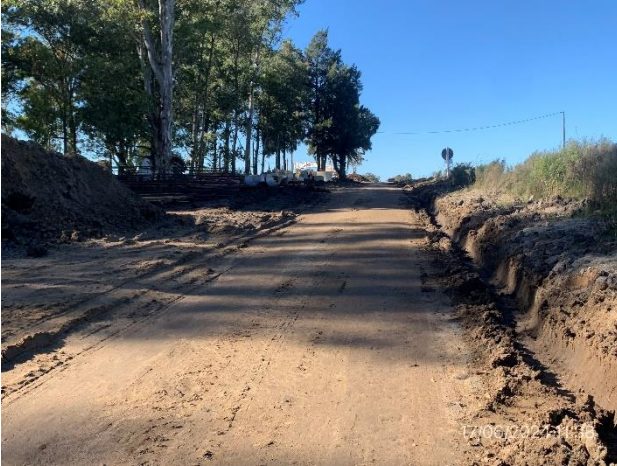
Para la ejecución de la obra, SACEEM instaló su obrador en la faja pública de la Ruta 3 progresiva 197K400 a (+), en la cabecera Sur del puente existente. No obstante, la nota cursada por Grinor SA a DNV – MTOP y la autorización recibida al respecto el 28/02/2024 indicaban otra ubicación, en la cabecera Norte del puente. Se retoma este comentario en el apartado 0.

Foto 12.1-1, P02. Obrador, cabecera Sur del puente sobre A° Juncal. Ruta 3 progresiva 197K400 a (+).

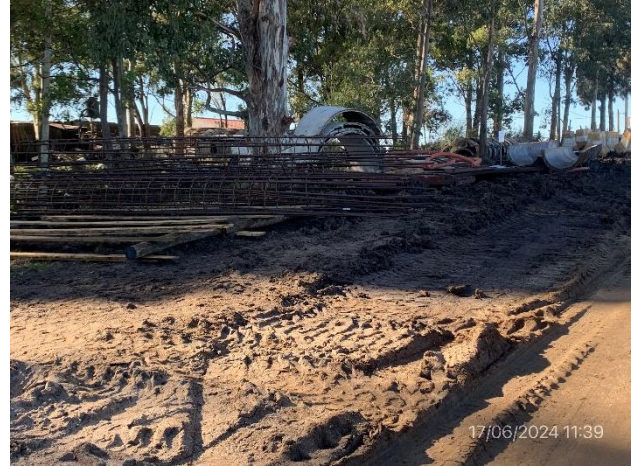
Foto 12.1-2, P02. Obrador, sector de acopio de armaduras en proceso.

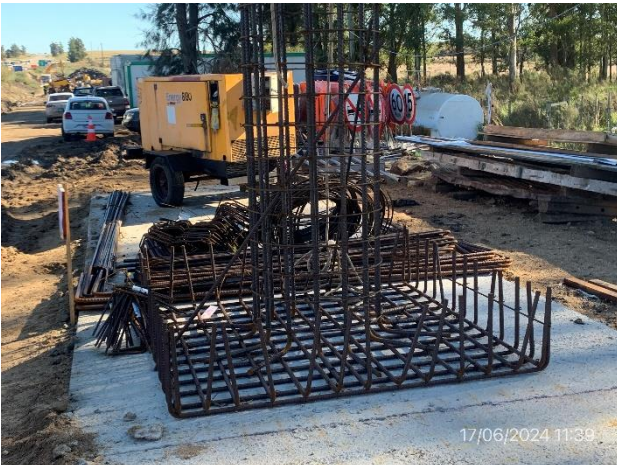
Foto 12.1-3, P02. Obrador, sector de acopio de armaduras terminadas.

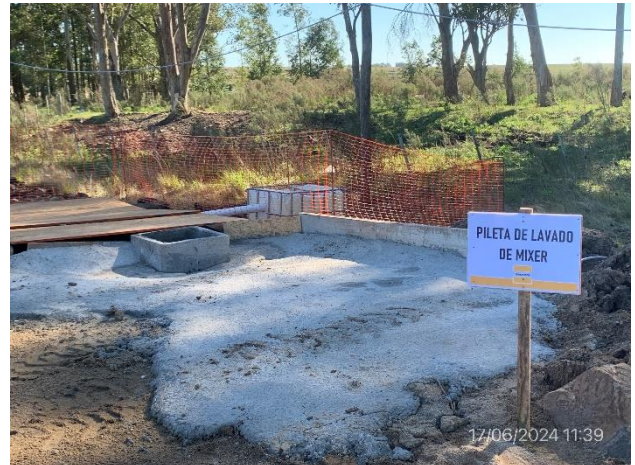
Foto 12.1-4, P02. Obrador, sector de lavado de camiones mixer con interceptores para decantación.

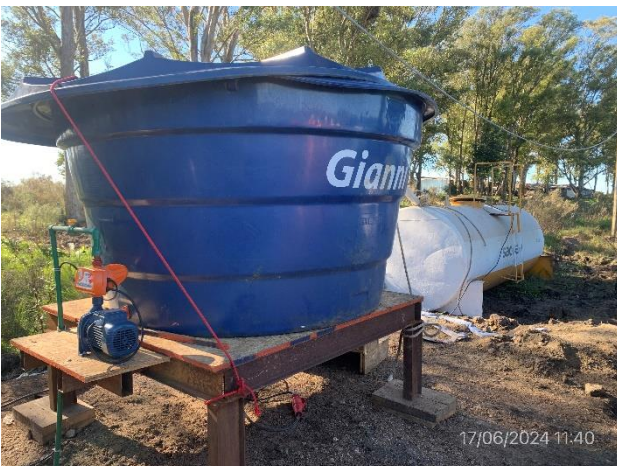
Foto 12.1-5, P02. Obrador, tanque de agua no potable.

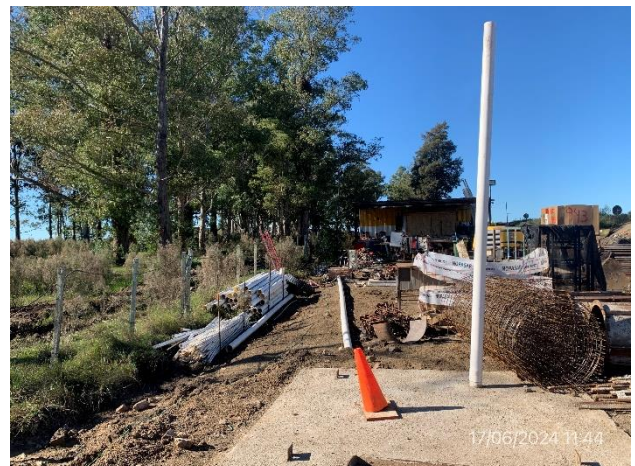
Al momento de la auditoría no estaba indicada la zona de máxima crecida en el tiempo de retorno acorde al plazo de la obra, lo cual fue remediado por SACEEM según las fotografías presentadas el 19/06/2024, con posterioridad a la auditoría ambiental.

Foto 12.1-6, P02. Obrador, depósito impermeable para aguas servidas. No se indica cota de máxima inundación.

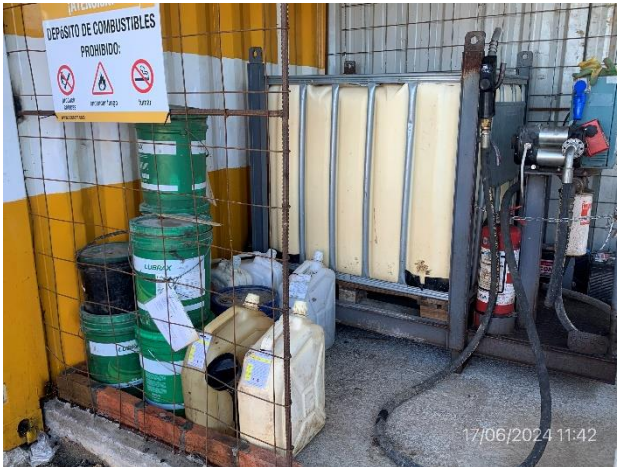
Foto 12.1-7, P02. Obrador, tanque y surtidor de combustible en recinto envallado, techado y con pavimento impermeable.

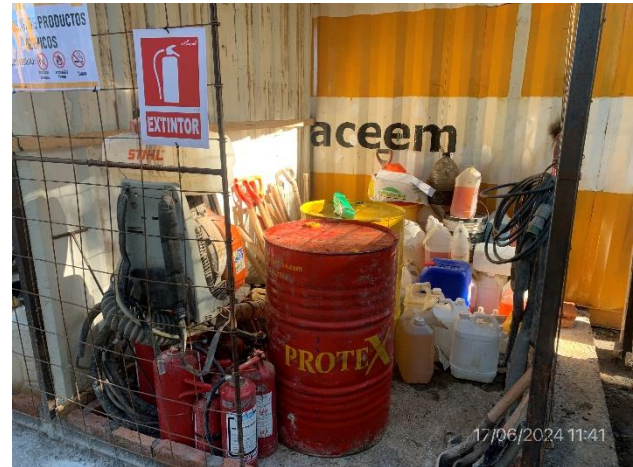
Foto 12.1-8, P02. Obrador, tarrinas y bidones de lubricantes y productos químicos en recinto envallado, techado y con pavimento impermeable.

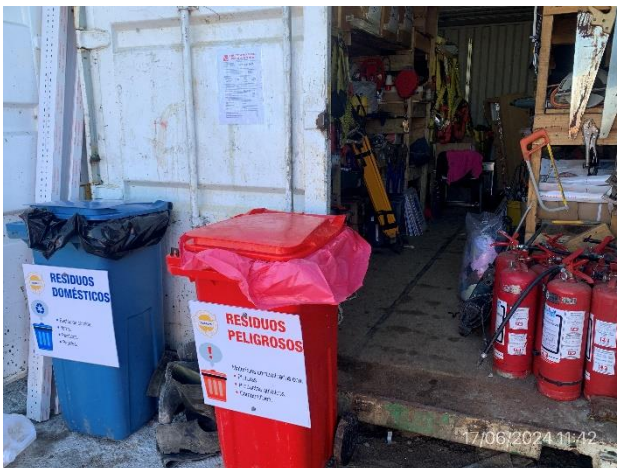
Foto 12.1-9, P02. Obrador, estación para acopio temporal de residuos segregados por corriente de generación.

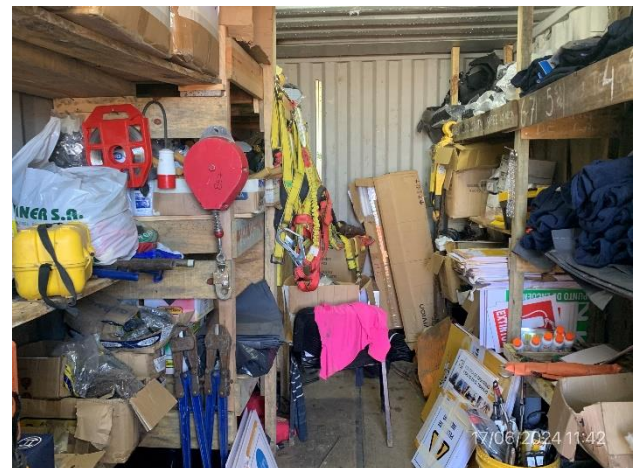
Foto 12.1-10, P02. Obrador, pañol en buenas condiciones de orden y limpieza.

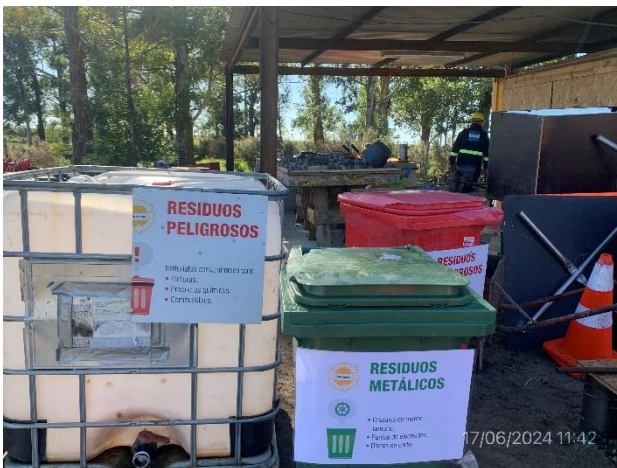
Foto 12.1-11, P02. Obrador, laboratorio de hormigón dotado de infraestructura para acopio temporal de residuos segregados por corriente de generación.

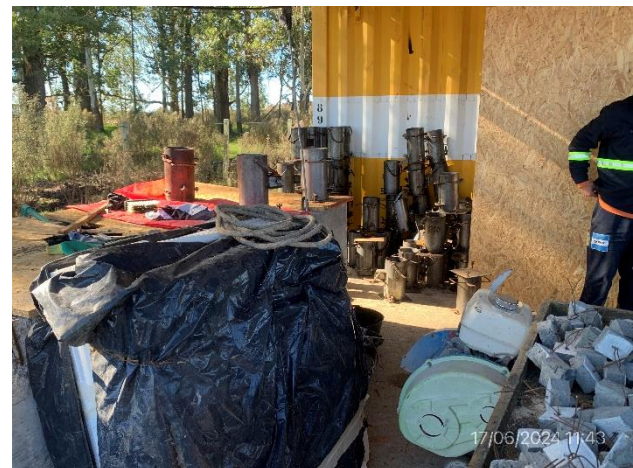
Foto 12.1-12, P02. Obrador, laboratorio de hormigón. Acopio de probetas a ensayar.

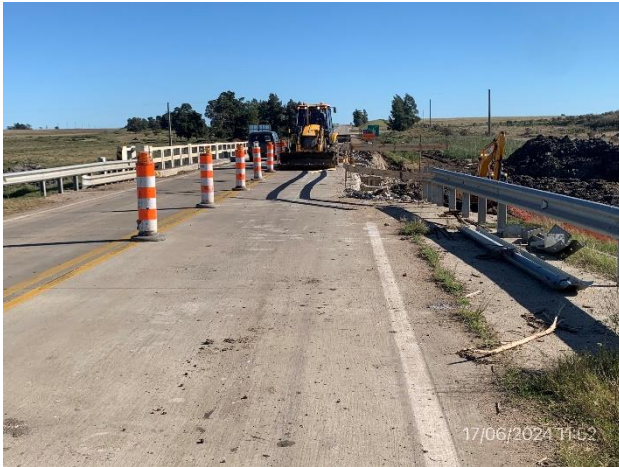
Foto 12.2-1, P01. Puente sobre A° juncal en obra. Ruta 3 progresiva 197K620.

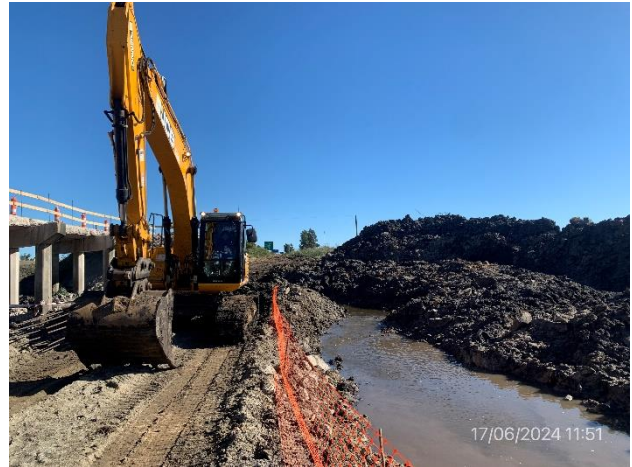
Foto 12.2-2, P01. Atagüía granular.

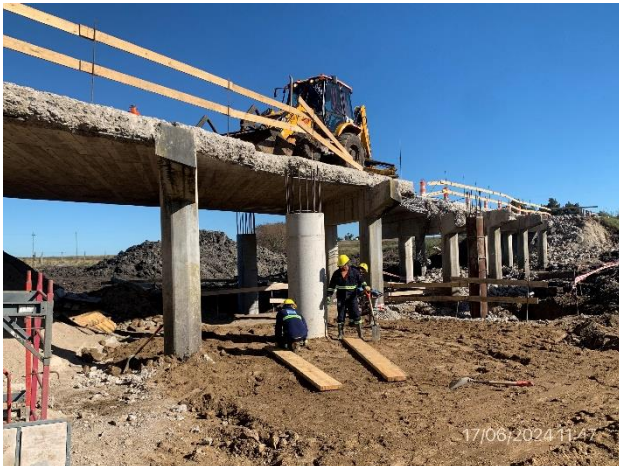
Foto 12.2-3, P01. Atagüía granular construida

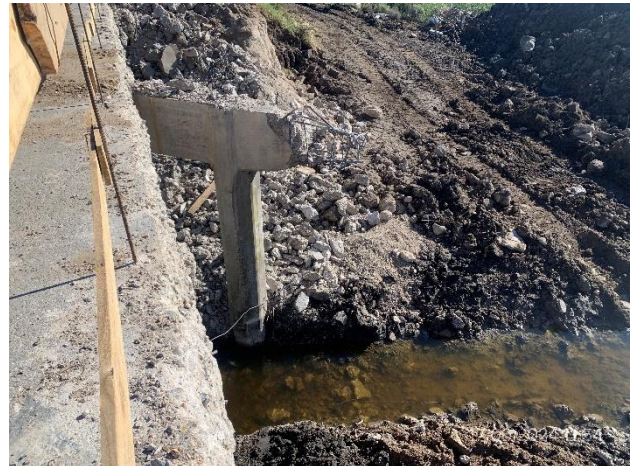
Foto 12.2-4, P01. Curso desviado aguas abajo del A° Juncal en buenas condiciones de limpieza y escurrimiento.

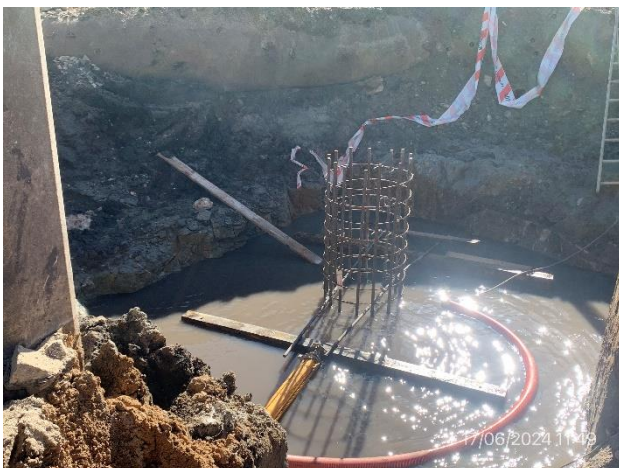
Foto 12.2-5, P01. Cimentación directa en construcción con , depresión del nivel freático por medio de motobomba.

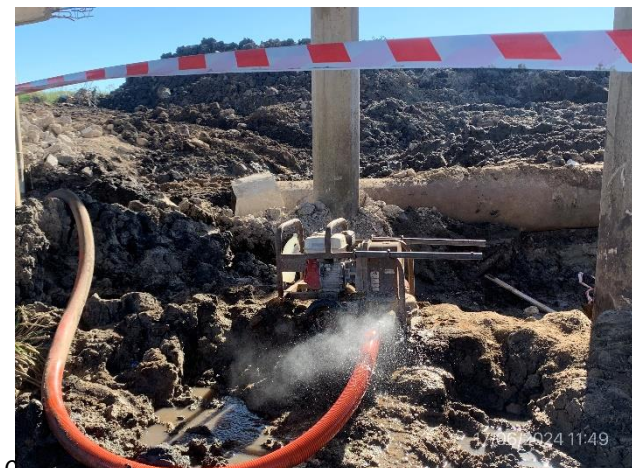
En la recorrida del puente en obra, se comprobó que estaba construida la ataguía granular y el curso del A° Juncal había sido desviado, para permitir la ejecución de los nuevos cimientos del puente. La empresa remitió evidencia de haber presentado a DNV – MTOP el plan de ataguías para su aprobación el 13/06/2024. En ese frente de obra, las condiciones de limpieza y orden se consideran adecuadas, con estaciones de acopio temporal de residuos segregados por corriente bien posicionados. Había asimismo una motobomba en funcionamiento que estaba deprimiendo el nivel

freático en un sector de la obra, sin contar con ningún elemento de protección contra eventuales derrames. Este aspecto particular fue remediado por la empresa, según evidencia fotográfica presentada el 19/06/2024.

Foto 12.2-6, P01. Motobomba en funcionamiento para depresión de nivel freático, no cuenta con bandejas u otro elemento para contención de eventuales derrames.

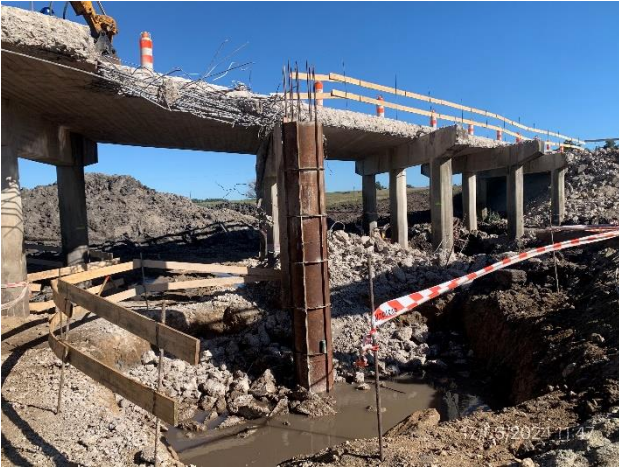
Foto 12.2-7, P01. Encofrados metálicos para nuevos pilares en ejecución. Buenas condiciones de limpieza.

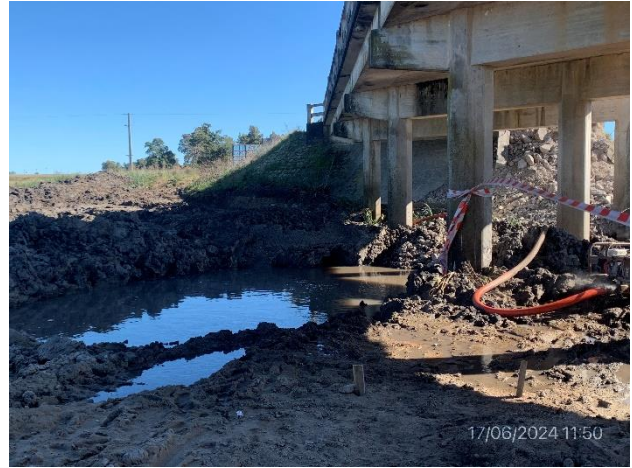
Foto 12.2-8, P01. Curso aguas abajo del A° Juncal, buenas condiciones de limpieza y escurrimiento.

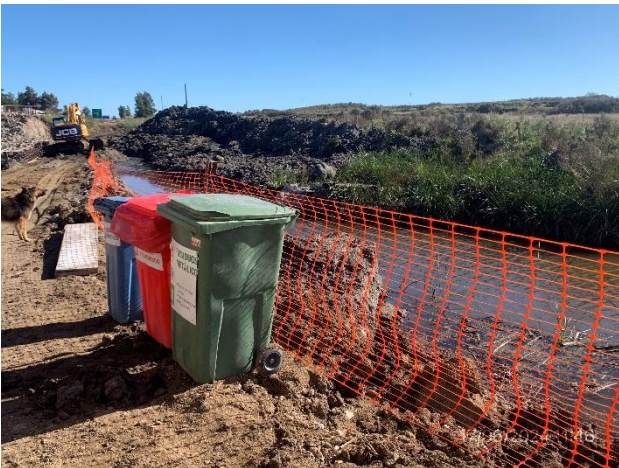
Foto 12.2-9, P01. Infraestructura a pie de obra para gestión de residuos segregados por origen.
