INFORME DE AUDITORIA AMBIENTAL

Obra: CREMAF R5 T1

Alcance Puentes: R5 - Cañada del Cerro
R5 - Arroyo Juncal.

Doble Vía Ruta 5 en el tramo 69km000 – 95km350 (Puentes)

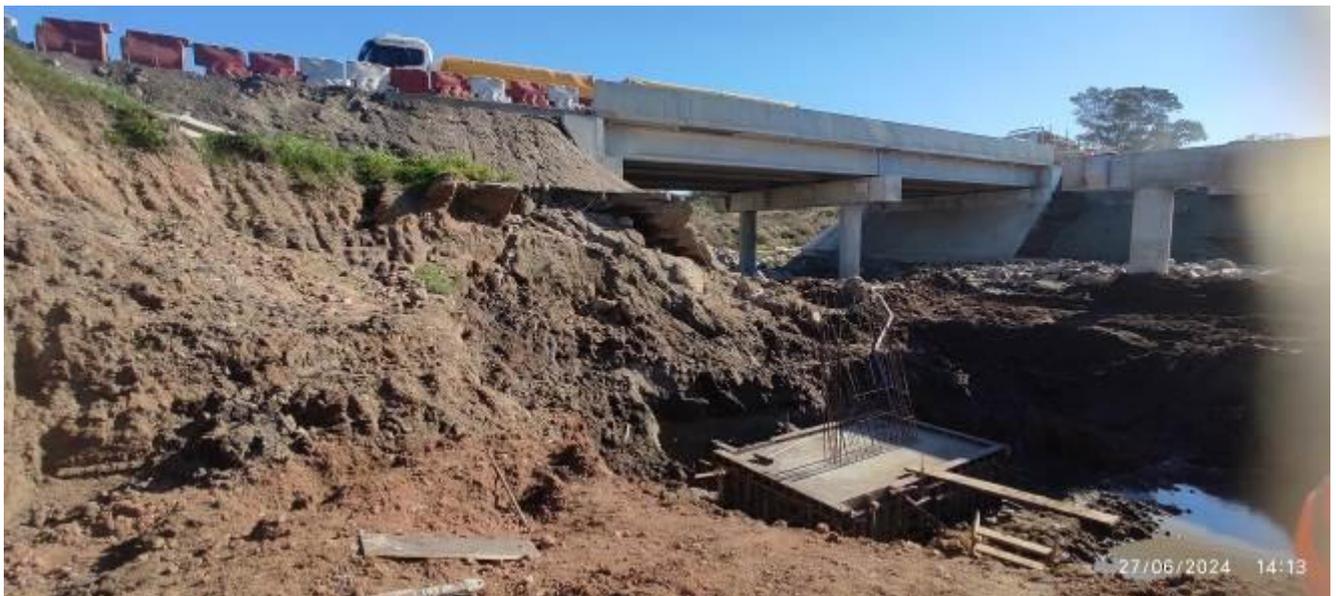
12.1 No Conformidad 2

En el recorrido por el entorno de obra de los puentes se encuentra que las excavaciones han generado situaciones de posibles derrumbes generando riesgos para la seguridad del personal si no se limitan zonas de intervención con el adecuado equipo de protección personal.

Ref.	Descripción	Requisito
2	Ruta 5 - Puente Cañada del Cerro Riesgo de derrumbe en zona de excavación sin medidas de seguridad. <i>Ver Foto 12.1-1</i>	6.1 Decreto 010/2020 - Manual Ambiental de la DNV/2015.
Tipo de NC: 2		Código del hallazgo: PF-4

Foto 12.1-1 Excavación con riesgo de derrumbe.

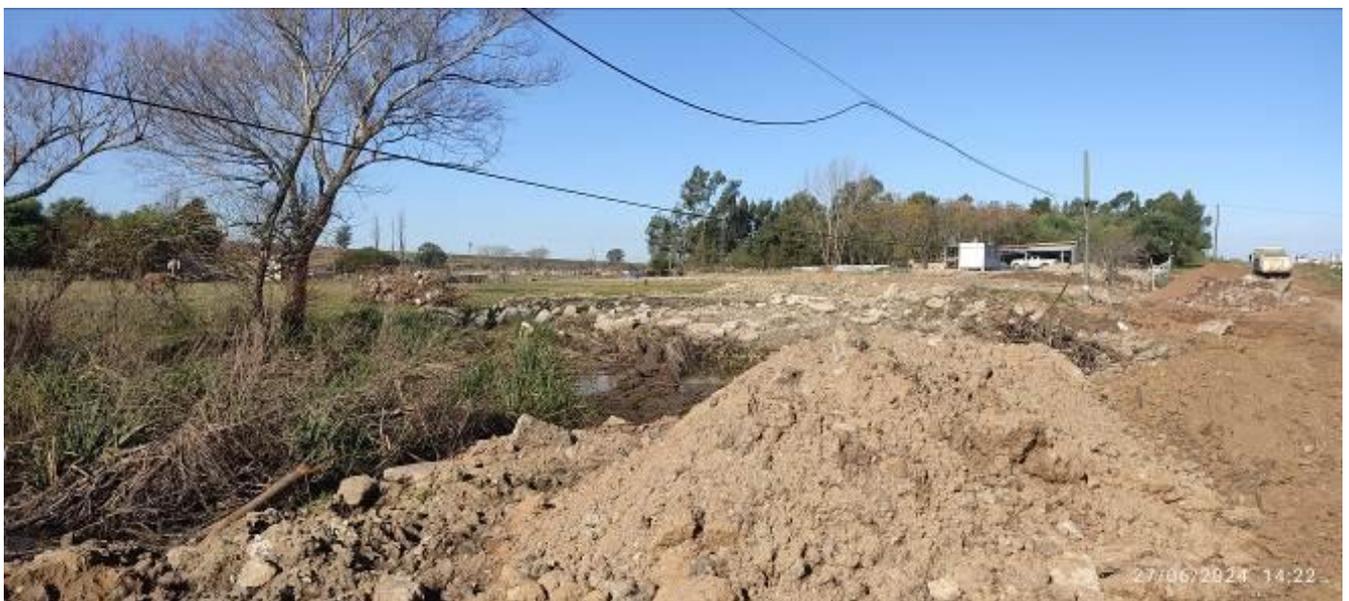
12.2 No Conformidad 3

Ref.	Descripción	Requisito
3	Ruta 5 - Puente Cañada del Cerro Disposición de materiales excedentes del movimiento de suelos en zona de crecida de la cañada. <i>Ver Foto 12.2-1</i>	6.1 Decreto 010/2020 - Manual Ambiental de la DNV/2015.
Tipo de NC: 2		Código del hallazgo: RS-4

Foto 12.2-1 Excedentes del material en zona inundable.

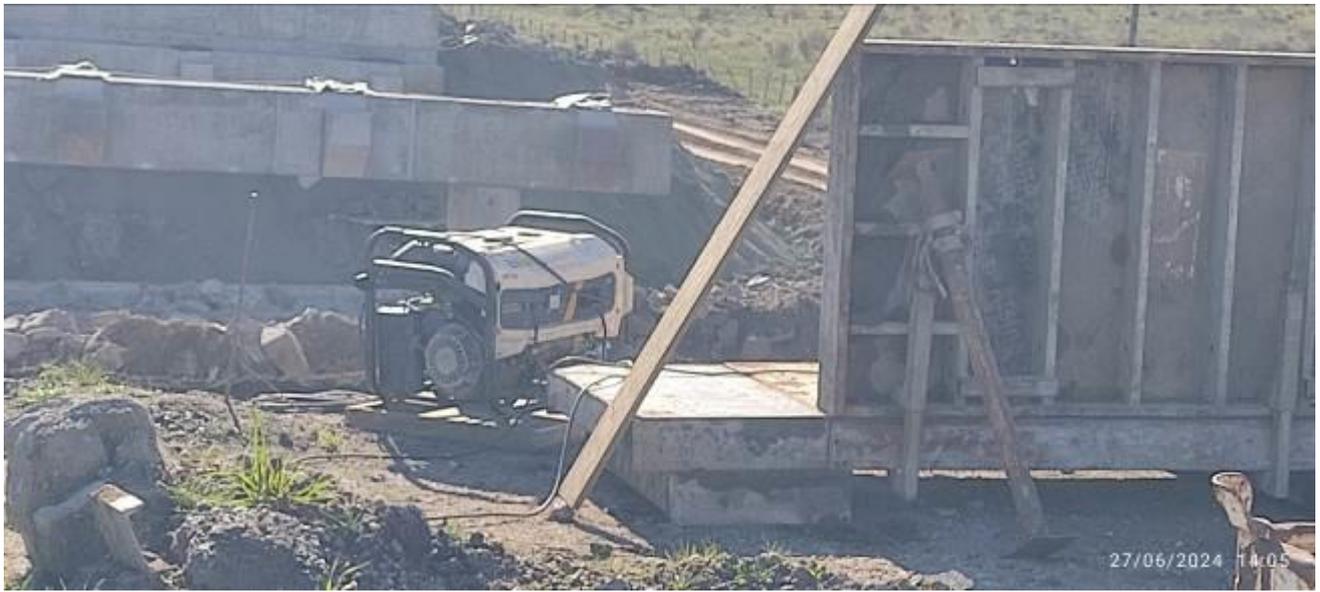
12.3 Observación 1

Ref.	Descripción	Requisito
6	Ruta 5 - Puente Cañada del Cerro Bandeja de generador eléctrico no estanca. <i>Ver Foto 12.3-1</i>	PGA Consorcio Pietroboni - Berkes
Código del hallazgo: PEL-4

Foto 12.3-1 Dique de contención de generador no estanco.
