INFORME DE AUDITORIA AMBIENTAL

Obra: CREMAF R5 T1

Alcance: Obra vial

Doble Vía Ruta 5 en el tramo 69km000 – 95km350 (Vial)

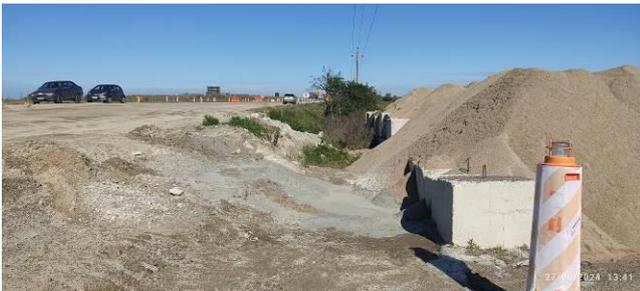
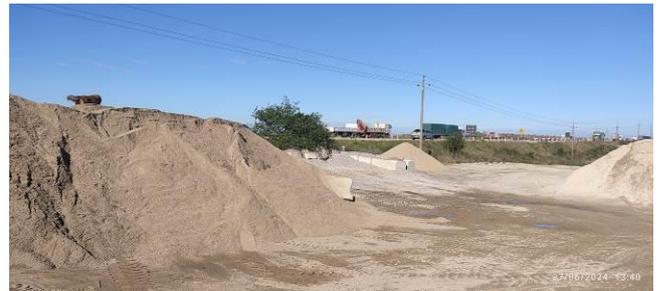
12.1 No Conformidad 1

| Ref. | Descripción | Requisito |
|---|---|---|
| 1 | Acopios encimados a vegetación existente. <i>Ver Foto 12.1-1</i> | Obs.3 AA DICA (25/09/23) |
| Tipo de NC: 3 | | Código del hallazgo: PF-4 |

Foto 12.1-1 Acopios sobre vegetación.

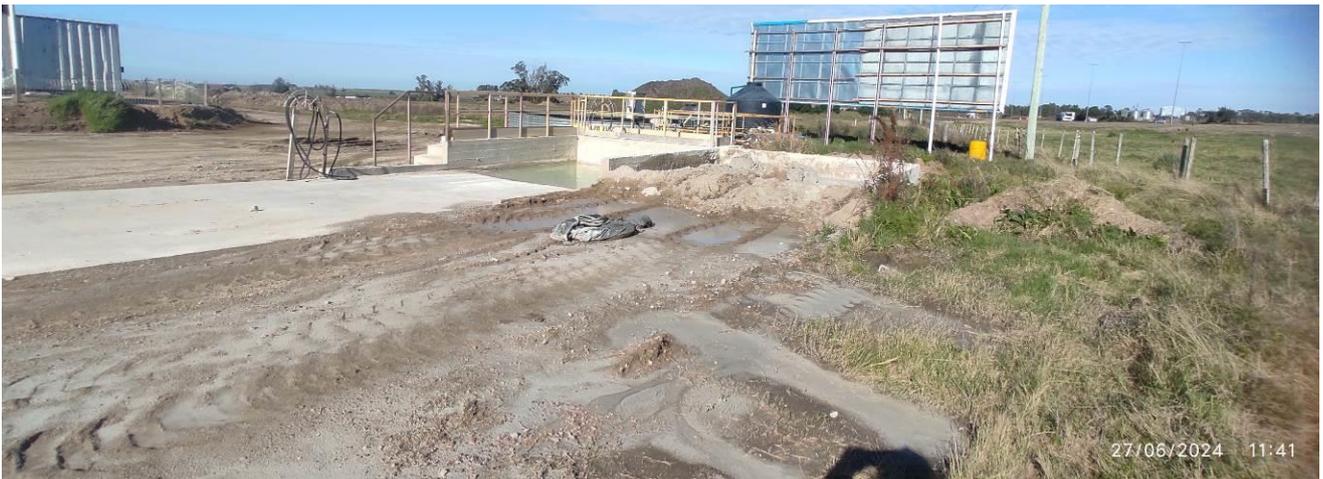
12.2 No Conformidad 3

| Ref. | Descripción | Requisito |
|---|--|---|
| 3 | <u>Planta de Hormigón 1</u> Derrame en torno a la pileta de lavado de hormigón. <i>Ver Foto 12.2-1</i> | 6.2 Decreto 010/2020 - Manual Ambiental de la DNV/2015. |
| Tipo de NC: 2 | | Código del hallazgo: EL-4 |

Foto 12.2-1 Derrames en torno a pileta de lavado de hormigón.

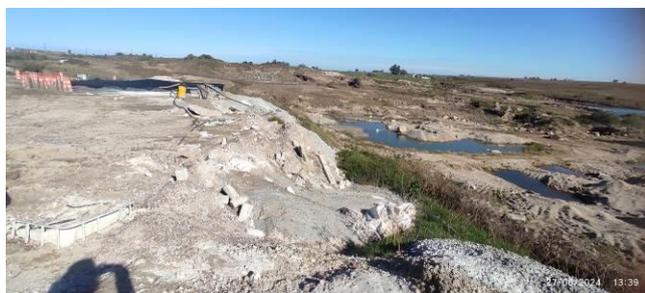
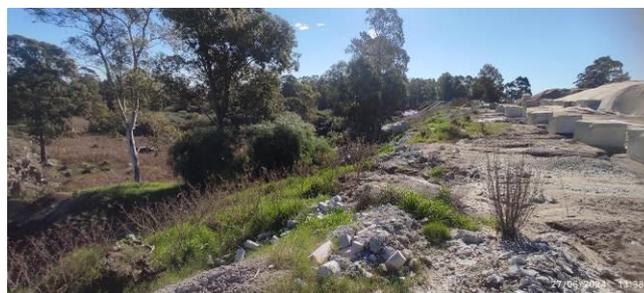
12.3 No Conformidad 4

| Ref. | Descripción | Requisito |
|---|---|---|
| 4 | Residuos dispuestos en la proximidad de barranco. <i>Ver Foto 12.3-1</i> | Obs.3 AA DICA (25/09/23) |
| Tipo de NC: 2 | | Código del hallazgo: RS-4 |

Foto 12.3-1 Residuos sobre barranco.

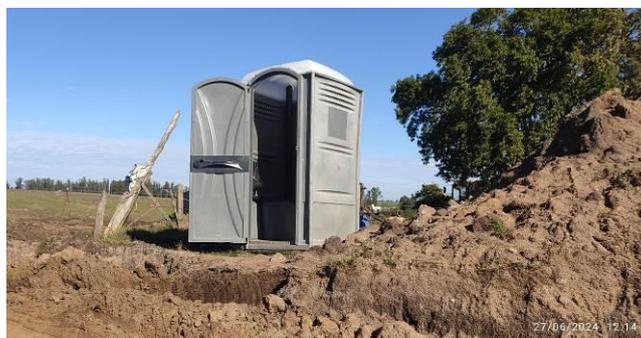
12.4 Observación 1

| Ref. | Descripción | Requisito |
|---|--|---|
| 5 | <u>Cantera ubicada en el Padrón 15568 del Dpto. de Florida</u> Servicios de bienestar del personal insuficientes, sólo hay un baño químico. <i>Ver Foto 12.4-1</i> | Dec. 125/014 capitulo II. |
| Tipo de NC: 1 | | Código del hallazgo: PF-6 |

Foto 12.4-1 Faltan servicios de bienestar del personal en predio Cantera P 15568.

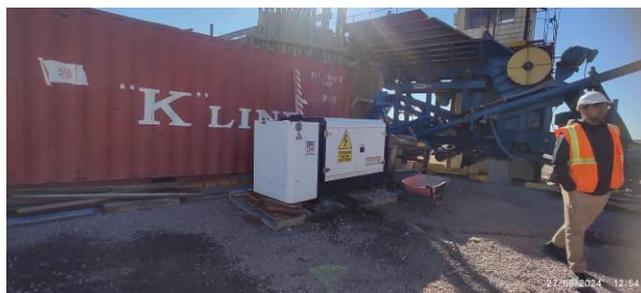
12.5 Observación 2

| Ref. | Descripción | Requisito |
|---|---|--|
| 6 | Cantera ubicada en el Padrón 15869 del Dpto. de Florida Generador sin dique de contención. <i>Ver Foto 12.5-1</i> | PGA del Consorcio Pietroboni y Berkes. |
| Código del hallazgo: PEL-6 | | |

Foto 12.5-1 Generador sin dique de contención.
