INFORME DE AUDITORIA AMBIENTAL

<u>Obra:</u> C/125	Ampliación de contrato 09/02/2024 “Mejorar los estándares del tramo Ruta 6 tramo Ruta 12 (90km500) - 108km060”.
<u>Empresa constructora:</u>	CVC S.A.
<u>Fecha auditoria:</u>	26/07/2024
<u>Fecha informe:</u>	26/08/2024
<u>Tipo de auditoría</u>	Seguimiento

Ruta 6 tramo Ruta 12 (90km500) - 108km060

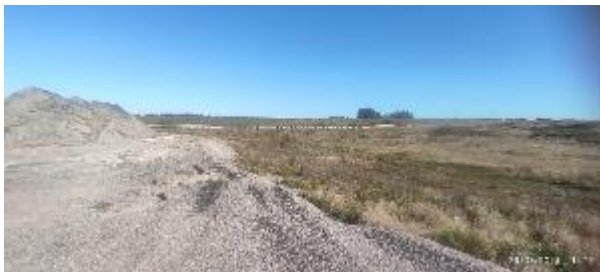
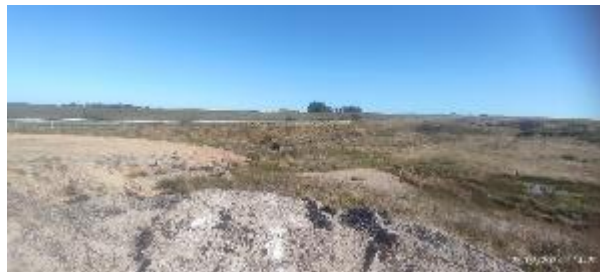
12.1 Observación 1

Ref.	Descripción	Requisito
1	Se encuentra erosión de materiales del obrador hacia curso de agua. <i>Foto 12.1-1</i>	PGA de CVC S.A.
Código del hallazgo: PF – 4

Foto 12.1-1 Erosión de material de explanada del obrador sobre cauce de agua cercano.

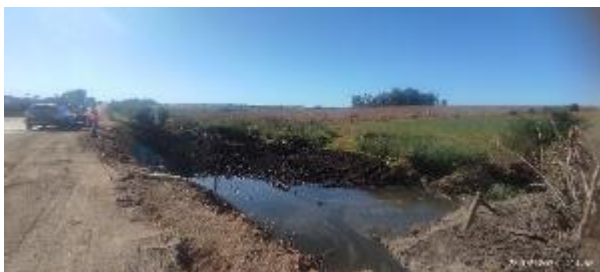
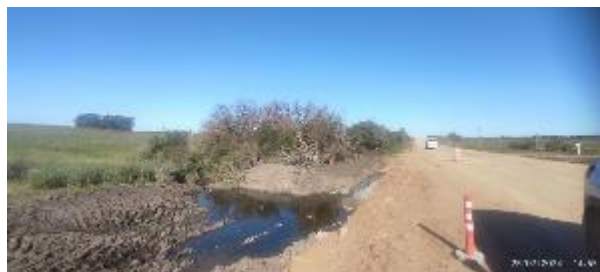
12.2 Observación 2

Durante el recorrido por el tramo de obra se encuentra en general el cuidado de la vegetación existente en faja con taludes revestido de tierra vegetal, aunque en la limpieza del entorno de las alcantarillas se ha sacado más vegetación de la necesaria generando áreas sin la cubierta vegetal natural del entorno propiciando el riesgo de erosión del suelo.

Ref.	Descripción	Requisito
2	En el entorno de la alcantarilla ubicada en Vta.1 (Lat. 34°10'20.89"S, Long. 55°56'38.58"O) se ha retirado vegetación quedando el suelo con riesgo de erosión. <i>Foto 12.2-1</i>	PGA de CVC S.A.
Código del hallazgo: PF – 4

Foto 12.2-1 Regularización de entorno de alcantarilla sin cubierta vegetal.

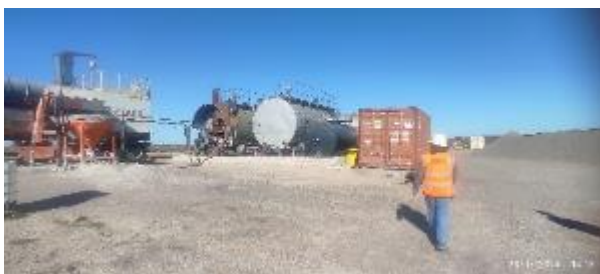
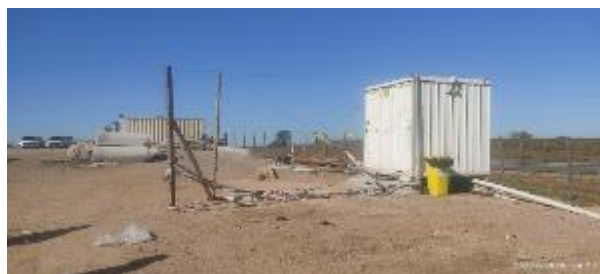
12.3 Obrador

El obrador de CVC es compartido con otras obras donde se encuentra la Planta de Asfalto aún sin actividad para este contrato.

Foto 12.3-1 Vistas del Obrador.

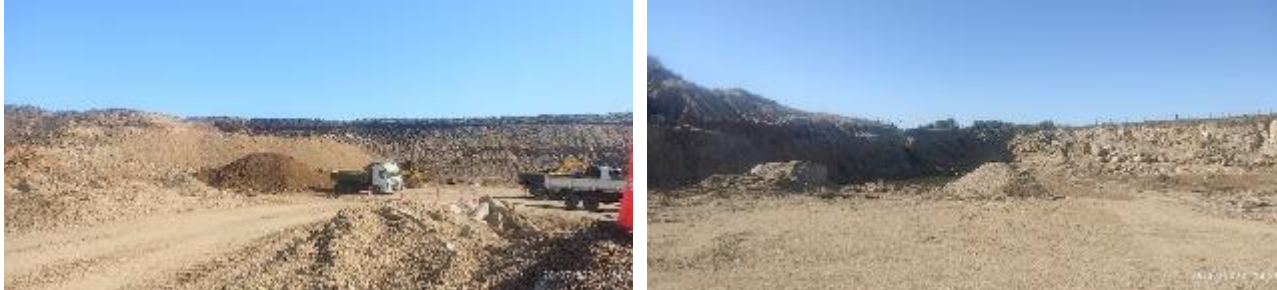
12.4 Cantera Padrón 654

Cuenta con AAO y AAP RM 236/2021, con fecha 24 de marzo del 2021, se encuentra en actividad durante el recorrido.

Foto 12.4-1 Vistas de Cantera Padrón 654.

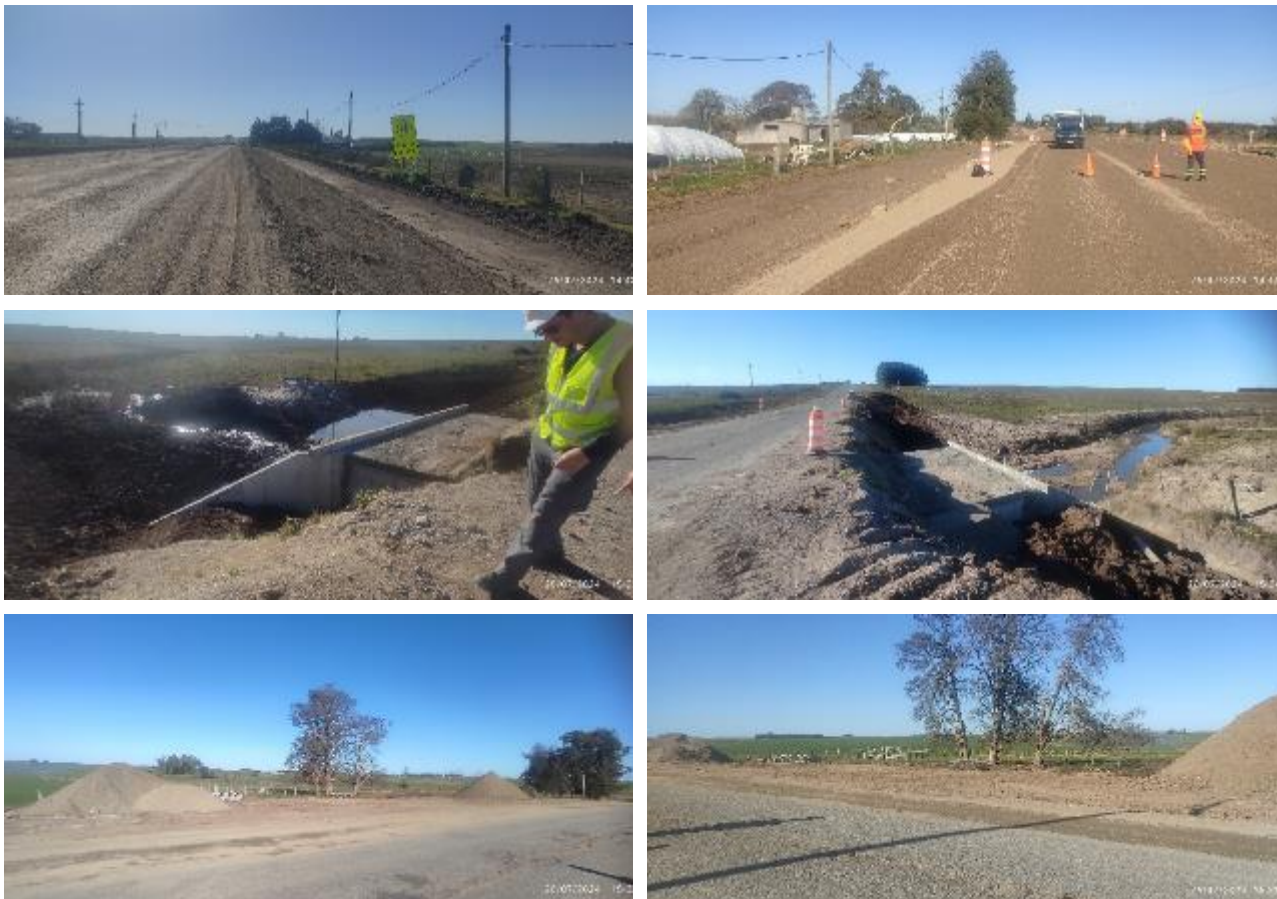
12.5 Recorrido por el tramo en obra

Foto 12.5-1 Vistas del tramo en obra.
