INFORME DE AUDITORIA AMBIENTAL

*“CREMAF Ruta 5 – Alcance Obra vial. Tramo II
entre progresivas 95K350 y 133K300”*

04/07/2024

Seguimiento

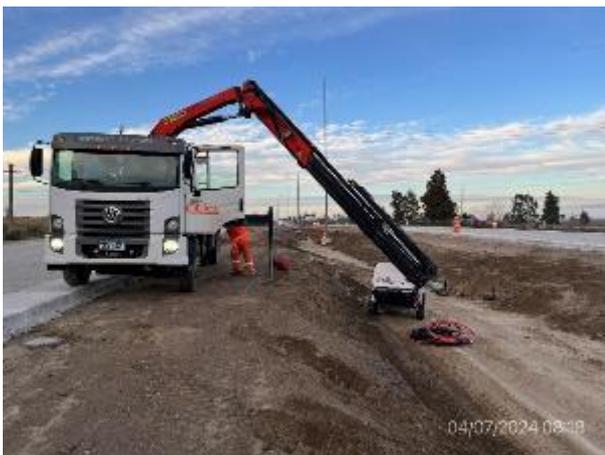
Foto 12.1-3. P04. Frente de obra. Cablex SA, tendido de red de iluminación. Ruta 5 progresiva 105K900 a (+).

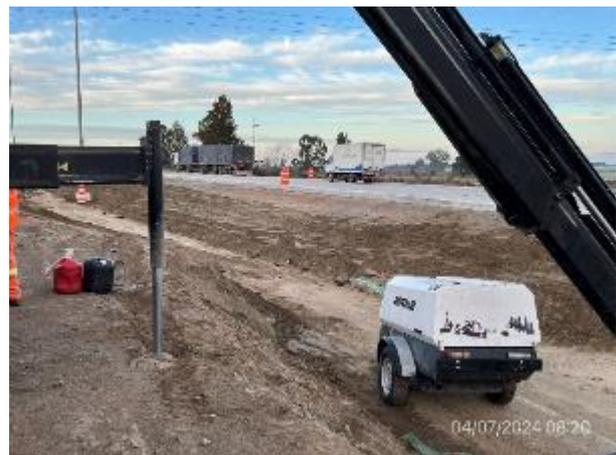
Ref.	Descripción	Requisito
03	En el frente de obras de la subcontratista Cablex SA – P04 – las tareas se ejecutan desde un campamento móvil precario, sin infraestructura para una gestión de residuos acorde al PGA ni elementos para contener eventuales derrames. Al momento de la auditoría la maniobra de recarga de combustible se estaba realizando sin ningún elemento de contención de derrames u otros equipos descritos en el PACO.	Apartado 6.1 del MAV 2015 Apartado 8 del PGA
Tipo de NC: 2		Código del hallazgo: PEL – 6
Evidencia: Foto 12.1-4, Foto 12.1-5

Foto 12.1-4. P04. Bidones de combustible sin elementos de contención de eventuales derrames.

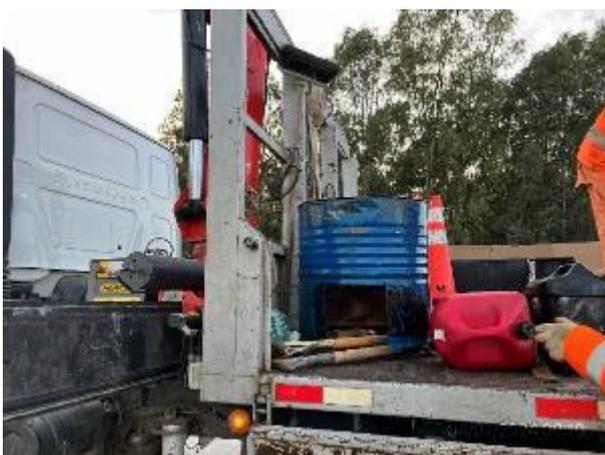
Foto 12.1-5, P04. Camión de Cablex SA, bidones y tarrinas de lubricantes sin elementos de contención de derrames.

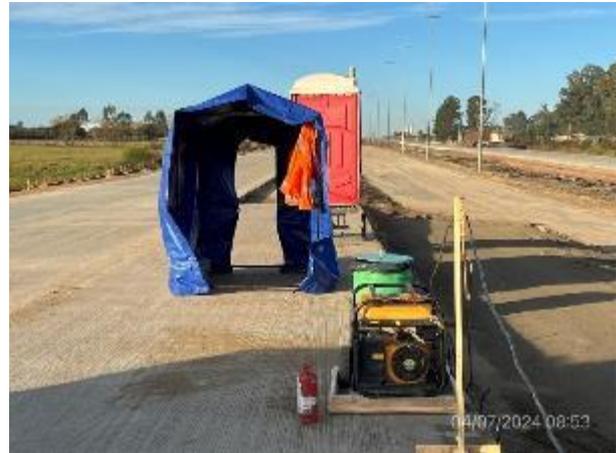
Foto 12.1-8, P05 Campamento provisorio con infraestructura correcta para gestión segregada de residuos y generador con bandeja para prevención de derrames.

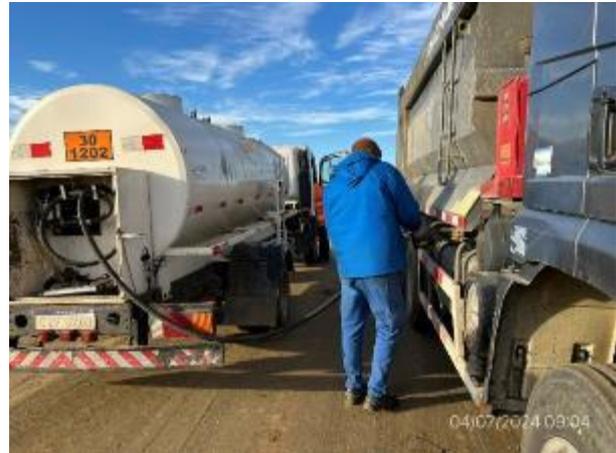
Foto 12.1-14. P07, Maniobra de recarga de combustible no se ejecuta según PGA. No hay prevención para manejo de eventuales derrames.

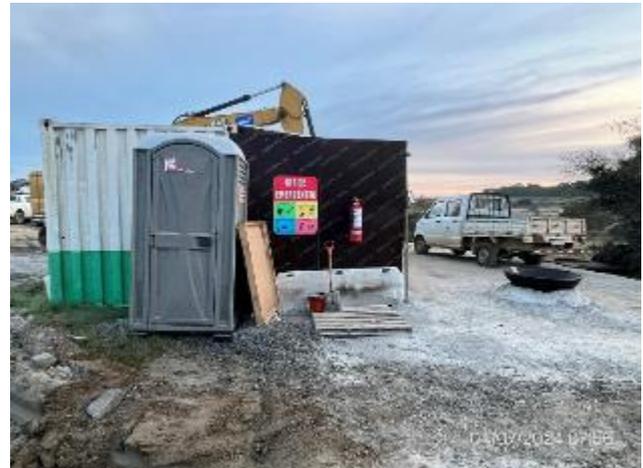
Ref.	Descripción	Requisito
03	En la cantera de tosca P09 (X =568323; Y = 6249954) y en la cantera de piedra y planta de trituración P10 (X = 573332; Y = 6236533) no están claramente identificados los elementos mencionados en el PACO para hacer frente a eventuales contingencias ambientales.	Apartado 5.2 del MAV 2015 Apartado 8 del PGA
Situación actual: cumplido		
Evidencia: Foto 12.2-4, Foto 12.3-4.

Foto 12.2-4, P10. Cantera de piedra. Instalaciones adecuadas para gestión de contingencias ambientales.

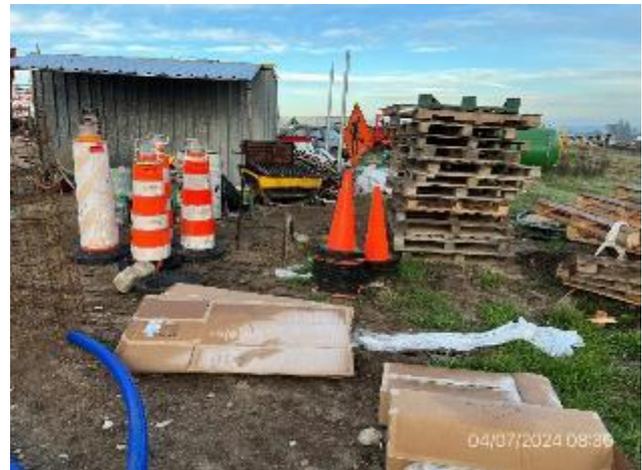
Ref.	Descripción	Requisito
01	El obrador de la subcontratista Cablex SA – P03 – no cuenta con infraestructura para gestión de residuos y contenciones de eventuales derrames apegada al PGA de la obra ni el MAV 2015.	Apartado 6.1 del MAV 2015 Apartado 4.11 del PGA
Tipo de NC: 2		Código del hallazgo: PEL – 6, RS – 6
Evidencia: Foto 12.2-8, Foto 12.2-9.

Foto 12.2-8, P03. Obrador, Calex SA. Hay residuos dispersos, no hay infraestructura para gestión de residuos conforme al PGA de la obra.

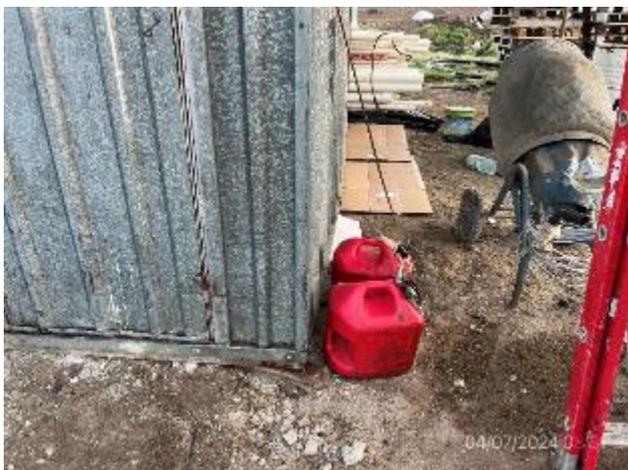
Foto 12.2-9 P03. Obrador, Calex SA. Hay bidones con combustible dispuestos directamente sobre suelo desnudo.

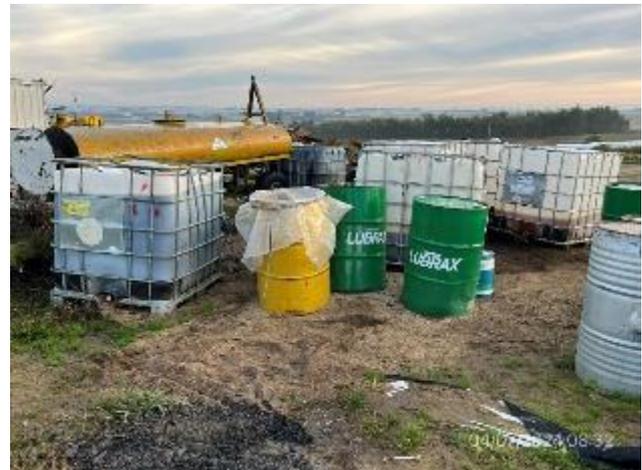
Ref.	Descripción	Requisito
02	El obrador de INCOCI SA – P03 – hay tarrinas de productos químicos alojados en un envallado precario.	Apartado 6.1 del MAV 2015 Apartado 4.11 del PGA
Tipo de NC: 2		Código del hallazgo: PEL – 6
Evidencia: Foto 12.2-16

Foto 12.2-16, P03. Obrador, Sector de acopio de productos químicos con envallado precario.

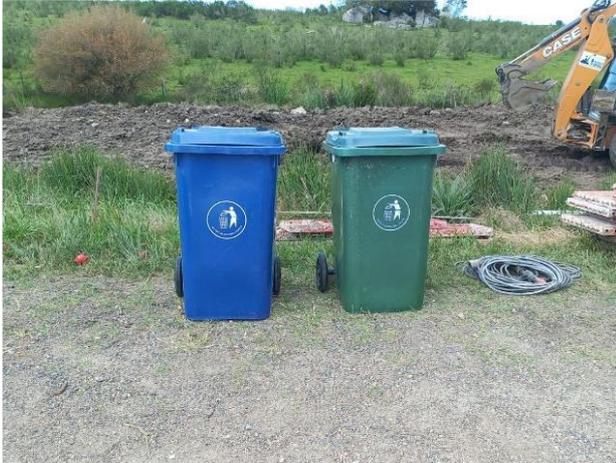
Ref.	Descripción	Requisito
01	En P06 (X=564691, Y=6257078), el pasaganado en hormigón armado en construcción por parte del subcontrato Suelo Firme SA se ejecuta desde un campamento móvil precario, que no cuenta con elementos necesarios para una correcta prevención y mitigación de posibles derrames de hidrocarburos ni para una gestión de residuos apegada al PGA de la obra	Apartado 6.1 del MAV 2015
Situación actual: cumplido		
Evidencia: Foto 12.3-1, Foto 12.3-2, Foto 12.3-3

Foto 12.3-1, Ruta 5 progresiva 129K000 campamento, subcontrato Suelo Firme SA. Se instaló infraestructura para gestión de residuos.

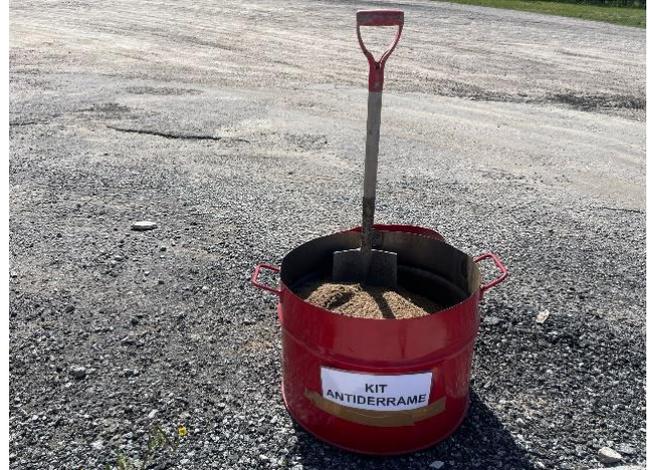
Foto 12.3-2, Ruta 5 progresiva 129K000 campamento, subcontrato Suelo Firme SA. Se instaló Kit de mitigación de derrames.

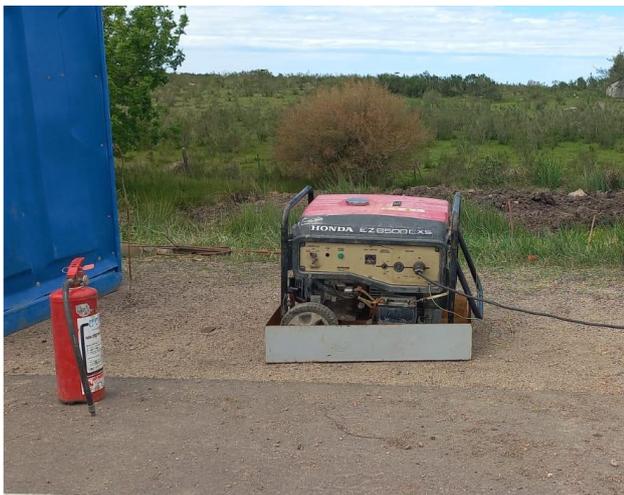
Foto 12.3-3 Ruta 5 progresiva 129K000 campamento, subcontrato Suelo Firme SA. Generador eléctrico con bandeja para contención de derrames.

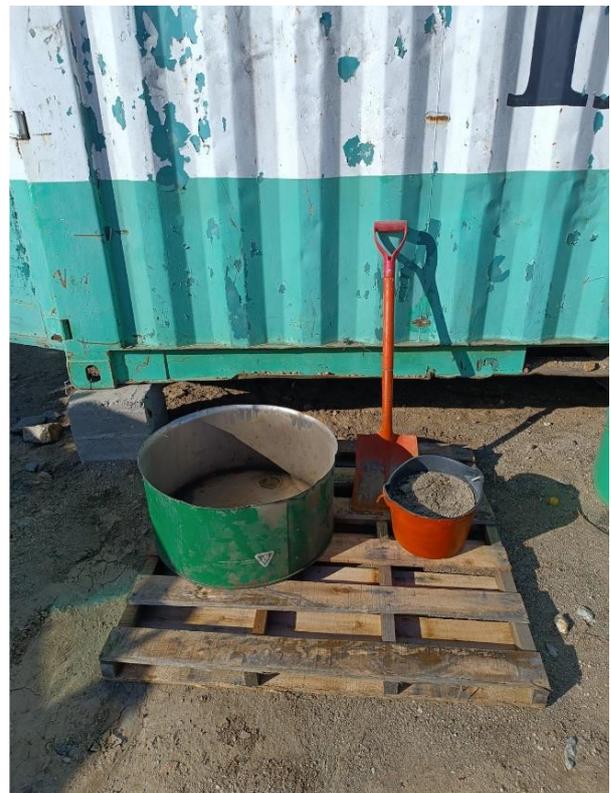
Foto 12.3-4, P09 Cantera de Tosca Ruta 5 progresiva 121K000 a (-). Se instaló Kit de mitigación de derrames.
