# INFORME DE AUDITORIA AMBIENTAL

CREMAF Ruta 5 – Ampliación de Contrato  
17/05/2024.

Tramo II entre progresivas 95K350 y 133K300 –  
Alcance Puentes:

09/07/2024

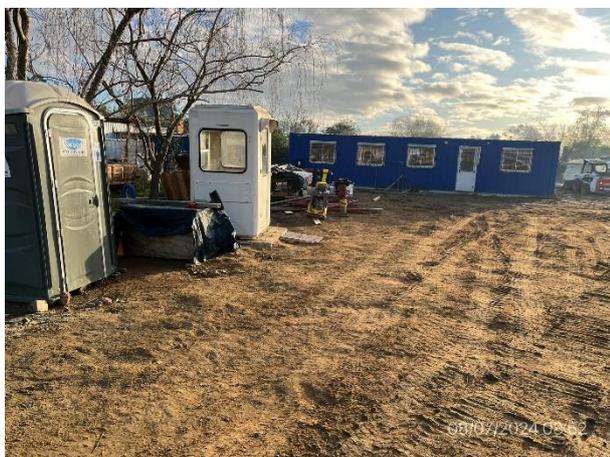
Respecto de las obras en el Intercambiador “La Macana”, el obrador se instaló en el padrón urbano N°7862 de la ciudad de Florida, aunque la empresa no remitió evidencia de contar para ello con aprobación de DNV – MTOP. Se retoma este comentario en el apartado 7.2.

Foto 12.1-1, P05. Campamento provisorio, padrón urbano N°7862, ciudad de Florida. Intercambiador "La Macana".

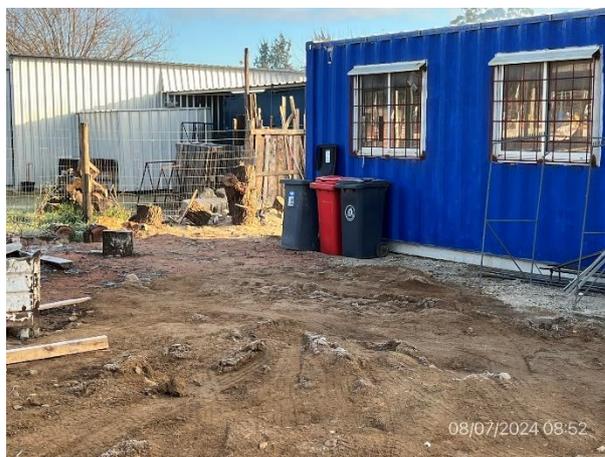
Foto 12.1-2. P05. Buenas condiciones de orden y limpieza. Hay estación de acopio temporal de residuos segregados.

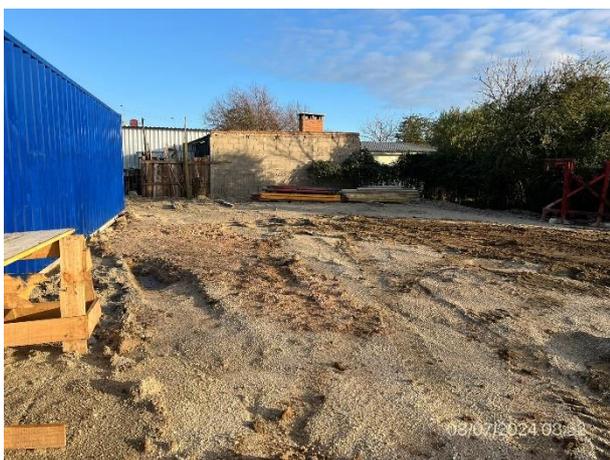
Foto 12.1-3. P05. Explanada de hierros y Taller de armaduras, buenas condiciones de orden.

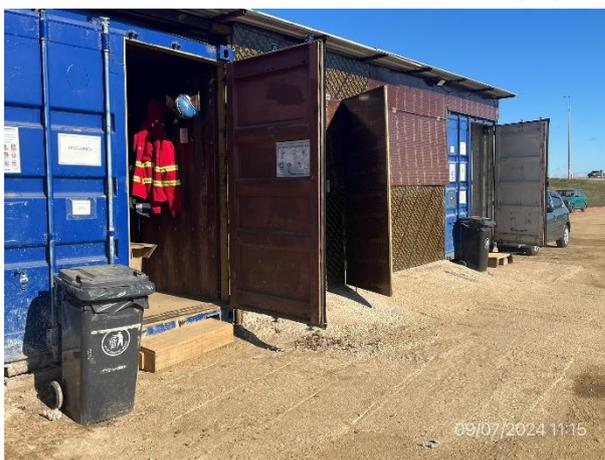
Foto 12.1-4. P06. Obrador puentes ferroviarios y C° 60. Faja pública, Ruta 5 progresiva 99K620.

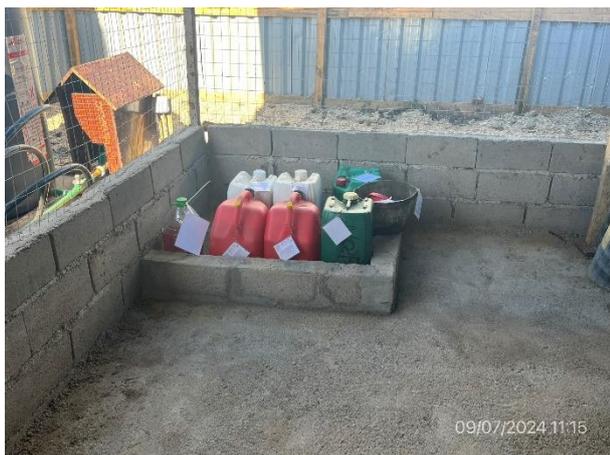
Foto 12.1-5, P06. Recinto envallado y techado para acopio de lubricantes y productos químicos.

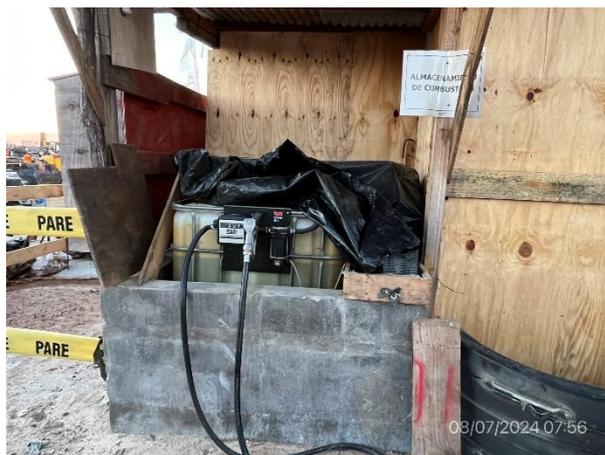
Foto 12.1-6, P06. Surtidor de combustible en local envallado y techado.

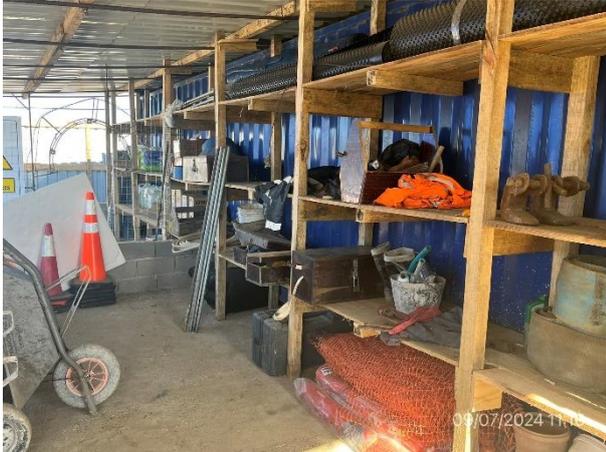
Foto 12.1-7, P06. Pañol con buenas condiciones de orden y limpieza.

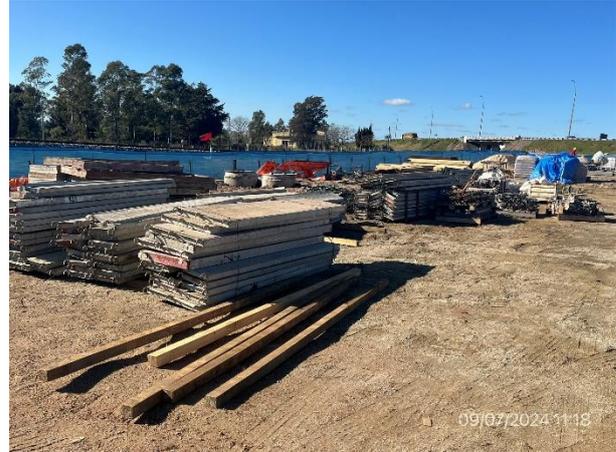
Foto 12.1-8, P06. Explanada de acopio de armaduras y encofrados con buenas condiciones de orden y limpieza.

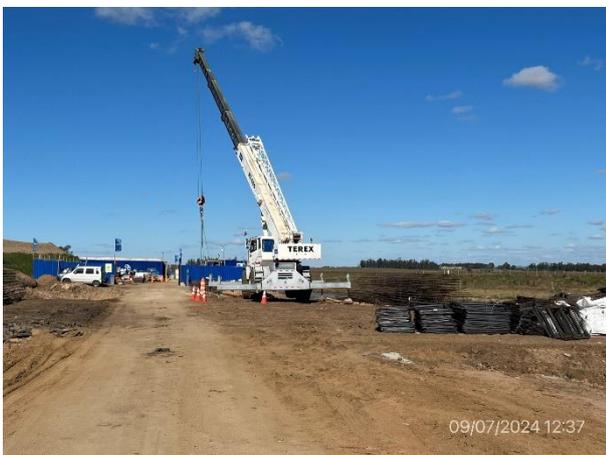
Foto 12.1-9, P07. Campamento provisorio de puentes ferroviarios. Faja pública, Ruta 5 progresiva 120K225.

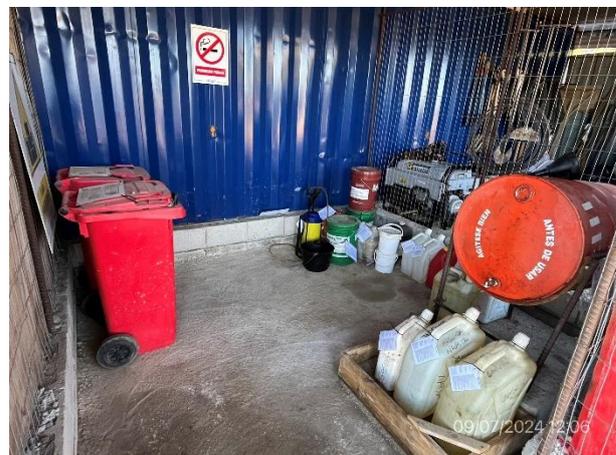
Foto 12.1-10, P07. Recinto envallado y techado para acopio de lubricantes y productos químicos, dotado de estación de acopio de residuos segregados por origen.

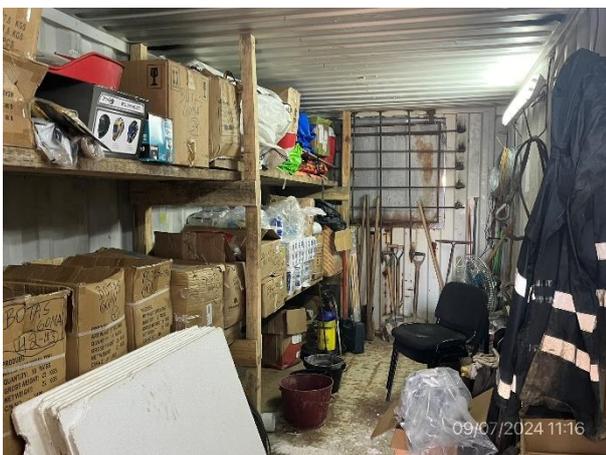
Foto 12.1-11, P07. Pañol con buenas condiciones de orden y limpieza.

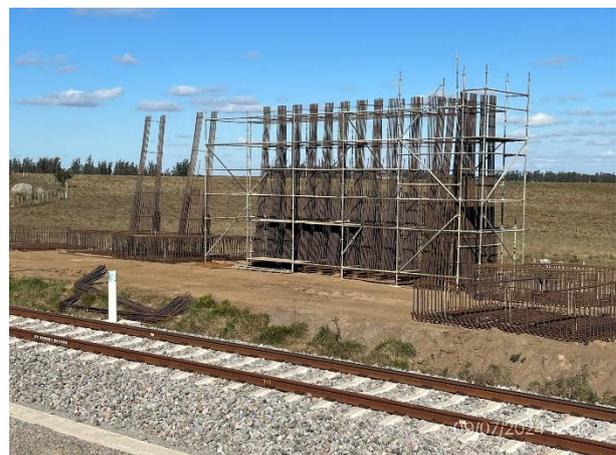
Foto 12.1-12, P07. Sector de acopio de armaduras terminadas.

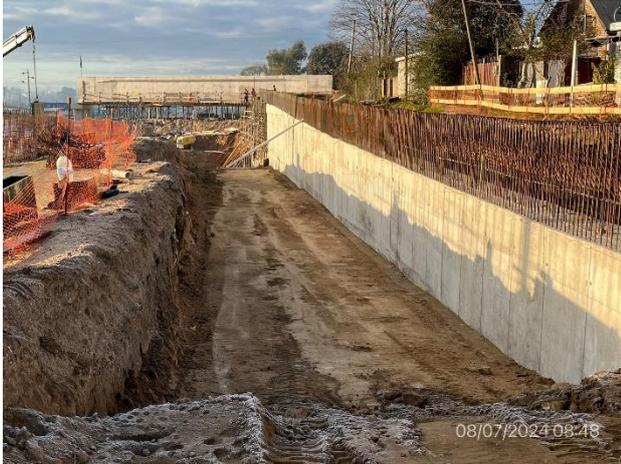
Foto 12.2-1, P01. Intercambiador "La Macana". Ruta 5 progresiva 98K000.

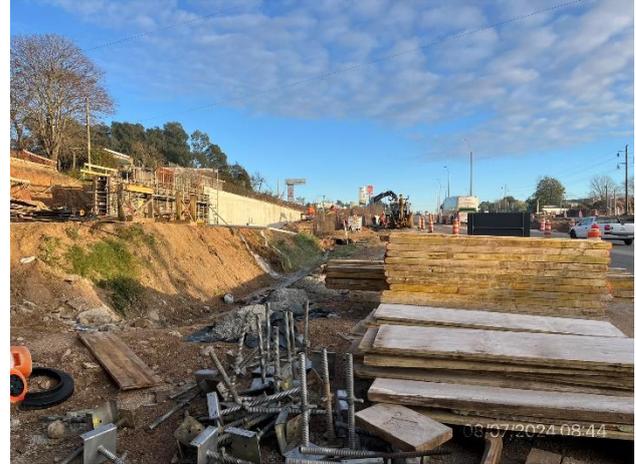
Ref.	Descripción	Requisito
01	En el frente de obras del intercambiador “La Macana” – P01 – no hay infraestructura para una gestión de residuos apegada al PGA de la obra. También hay motobombas en funcionamiento sin que estén presentes las bandejas de contención previstas en el PGA para los frentes de trabajo.	Apartado 6.2 del MAV 2015. Apartado 7.2.1 del PGA
<b>Tipo de NC: 2</b>		<b>Código del hallazgo:</b>
<b>Evidencia:</b> Foto 12.2-2, Foto 12.2-3, Foto 12.2-5		RS – 6 – PEL 6

Foto 12.2-2, P01. No hay campamento móvil con infraestructura para acopio temporal de residuos.

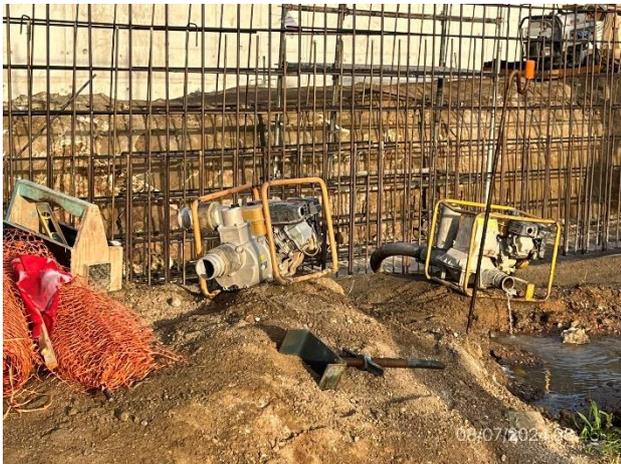
Foto 12.2-3, P01. Hay dos motobombas operando sin elementos de contención de eventuales derrames.

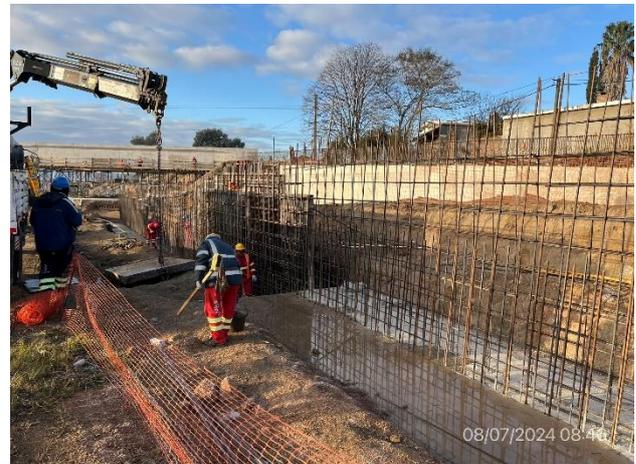
Foto 12.2-4, P01. Muros de contención en hormigón armado en ejecución, senda a (-).

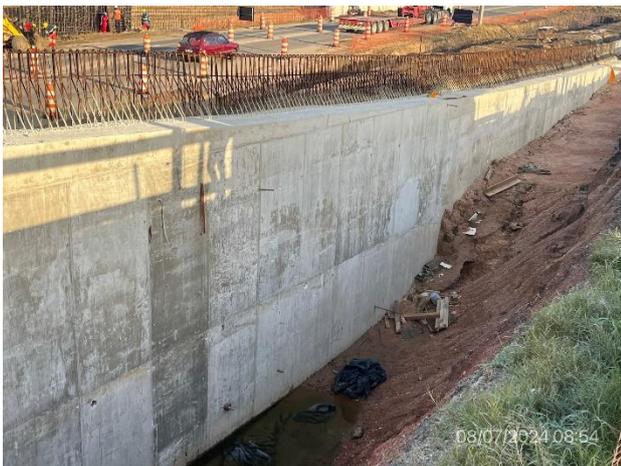
Foto 12.2-5, P01. Zona de senda a (+) con muro de contención terminado. Hay residuos dispersos.

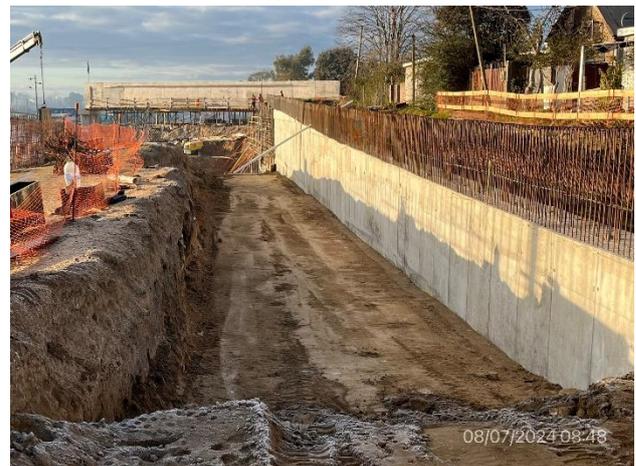
Foto 12.2-6, P01. Ejecución de base cementada en calle auxiliar.

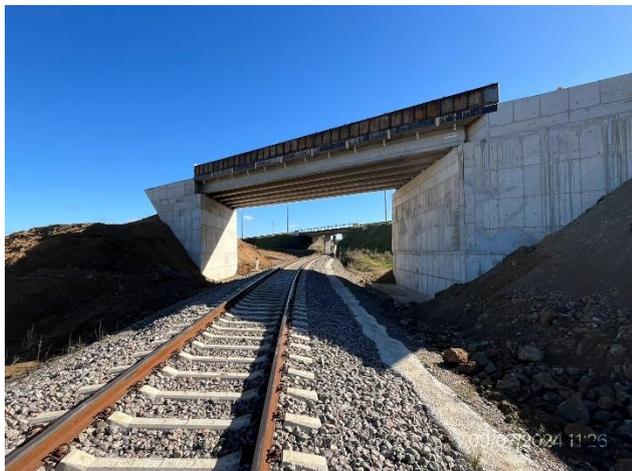
Foto 12.2-7, P02. Puentes Ruta 5 progresiva 99K500.

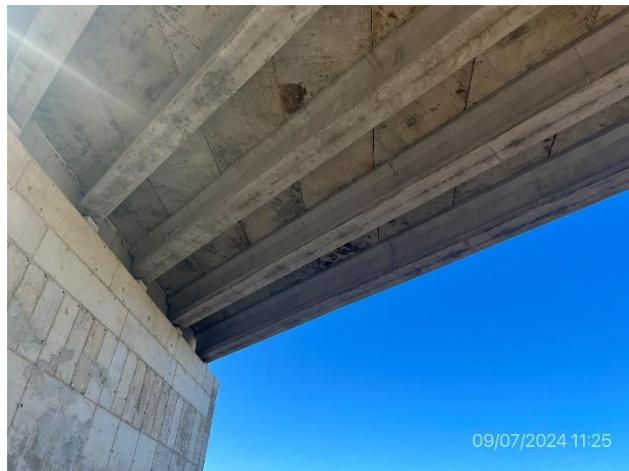
Foto 12.2-8, P02. Tablero superior terminado en puente provisional.

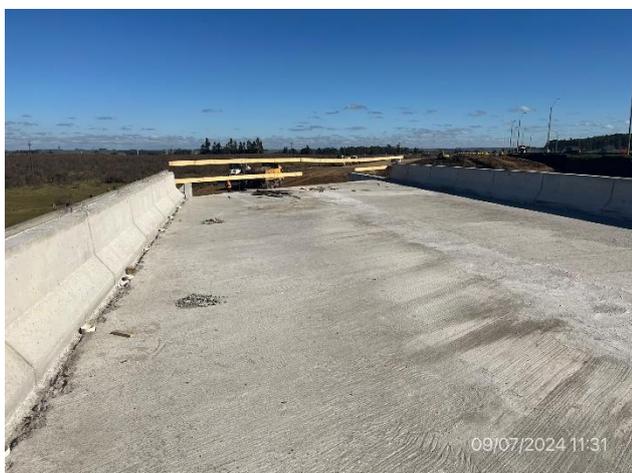
Foto 12.2-9, P02. Tablero superior terminado en puente provisional, aún no está abierto al tránsito.

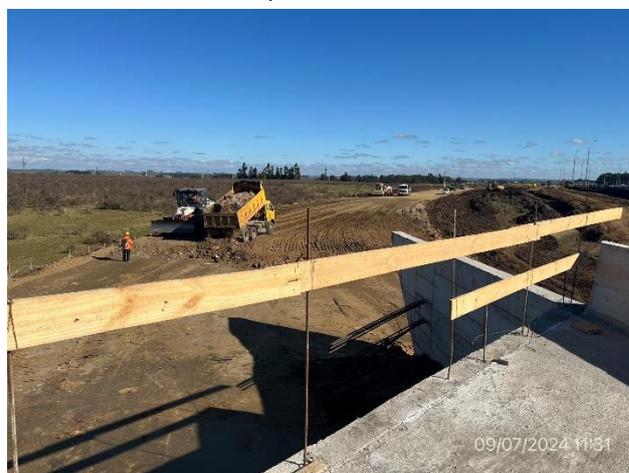
Foto 12.2-10, P02. Terraplenes de acceso a puente provisional en ejecución.

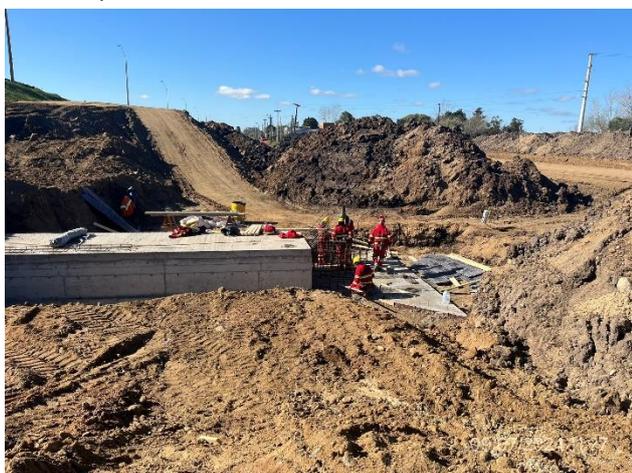
Foto 12.2-11, P03. Intercambiador sobre Camino 60, Ruta 5 progresiva 99K800 en ejecución.

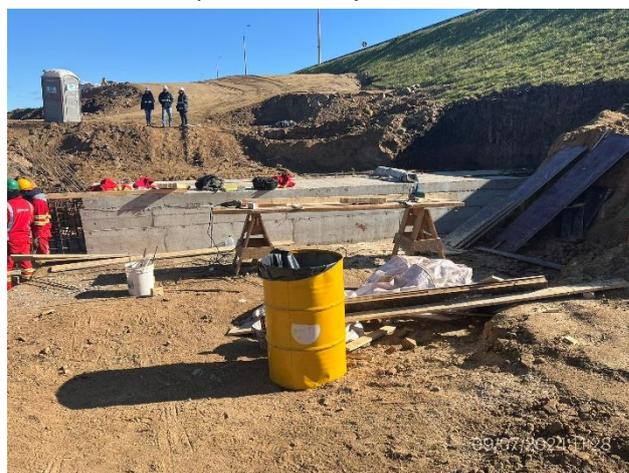
Foto 12.2-12, P03. Alcantarilla H en ejecución. Buenas condiciones de orden y limpieza.

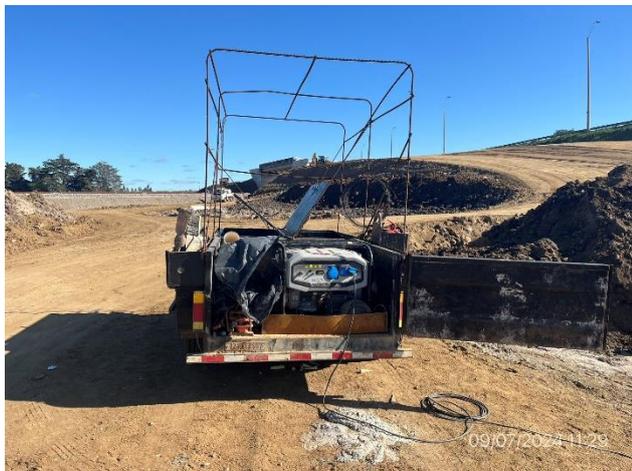
Foto 12.2-13, P03. Vehículo de apoyo con generador eléctrico dotado de bandeja estanca para prevención de derrames.

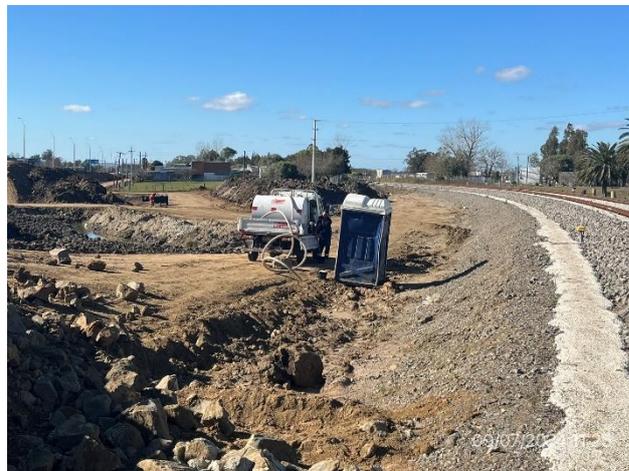
Foto 12.2-14, P03. Baño químico en proceso de limpieza y vaciado.

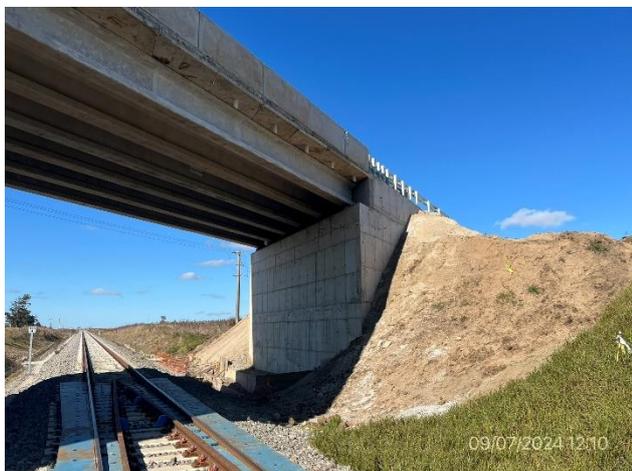
Foto 12.2-15, P04. Puente ferroviario provisional abierto al tránsito – Ruta 5 progresiva 120K300.

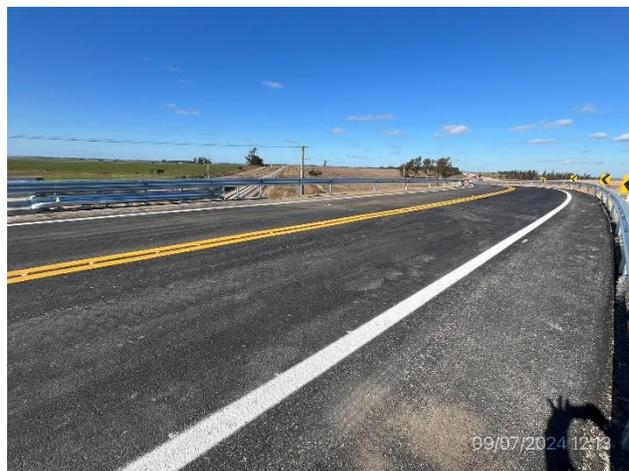
Foto 12.2-16, P04. Puente provisional abierto al tránsito con carpeta de rodadura y obras de señalización ejecutadas.

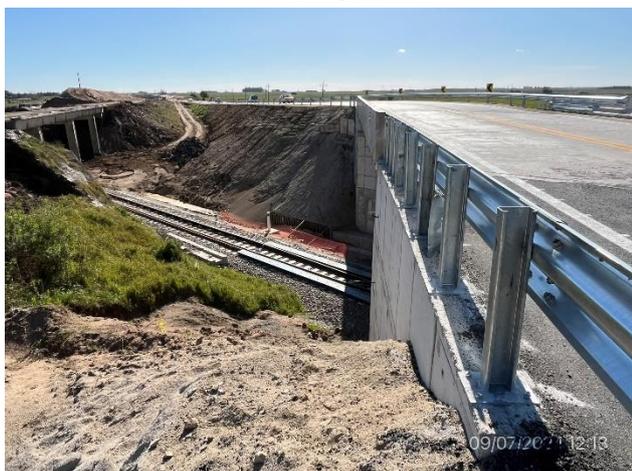
Foto 12.2-17, P04. Puente existente de intercambiador ferroviario a demoler.

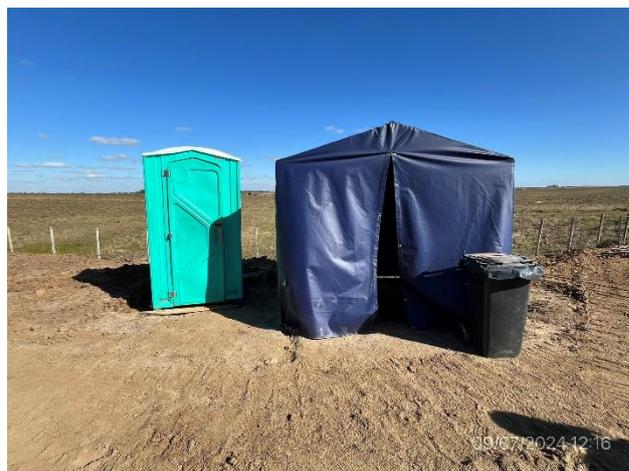
Foto 12.2-18, P04. Campamento móvil con infraestructura para gestión de residuos domésticos y servicios de bienestar adecuados.
