INFORME DE AUDITORIA AMBIENTAL

CREMAF Ruta 5 – Contrato básico 12/07/2022

Tramo II entre progresivas 95K350 y 133K300 –
Alcance Puentes:
Santa Lucía Chico
Puente Ferroviario progresiva 97km300

22/07/2024

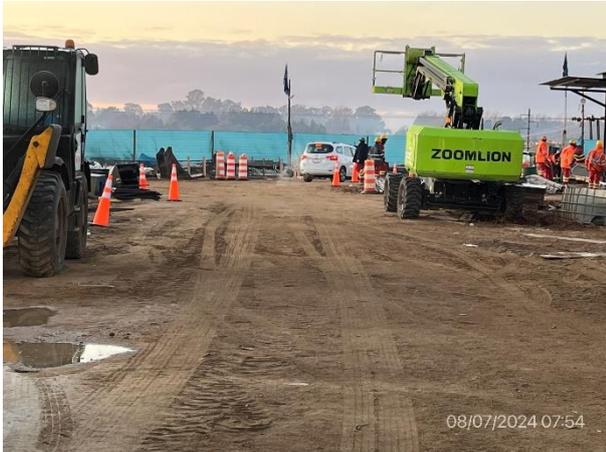
Foto 12.1-1, P03. Obrador de Stiler SA. Ruta 5 progresiva 97K100 a (+), padrón urbano N° 8629 de Florida.

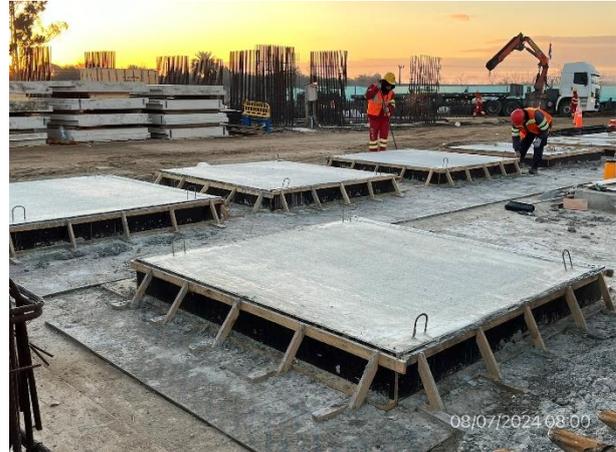
Foto 12.1-2. P03. Sector de prefabricados de hormigón, dotado de pileta de decantación de aguas de lavado.

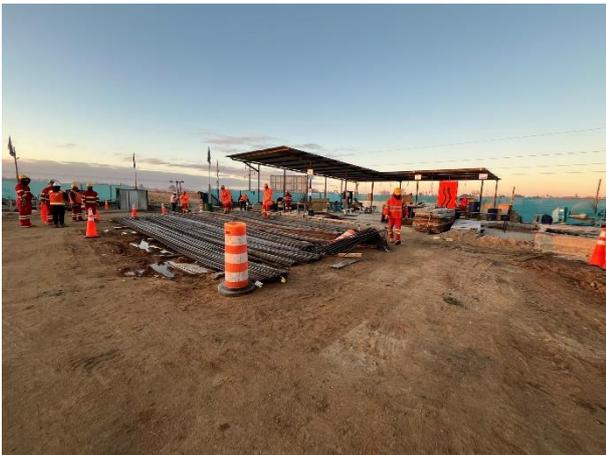
Foto 12.1-3. P03. Taller de armaduras. No hay infraestructura para acopio temporal de residuos

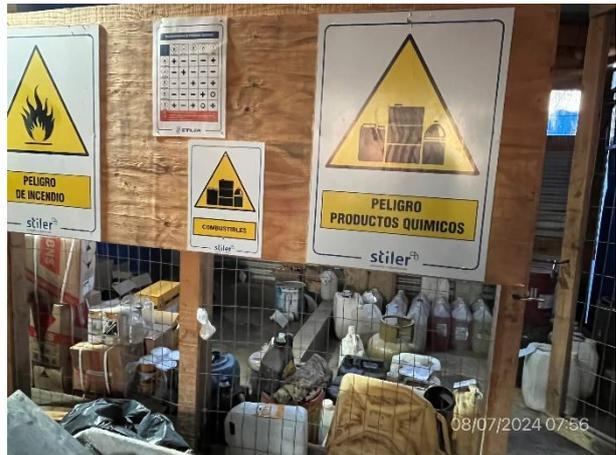
Foto 12.1-4. P03. Sector envallado con pavimento impermeable para acopio de productos peligrosos.

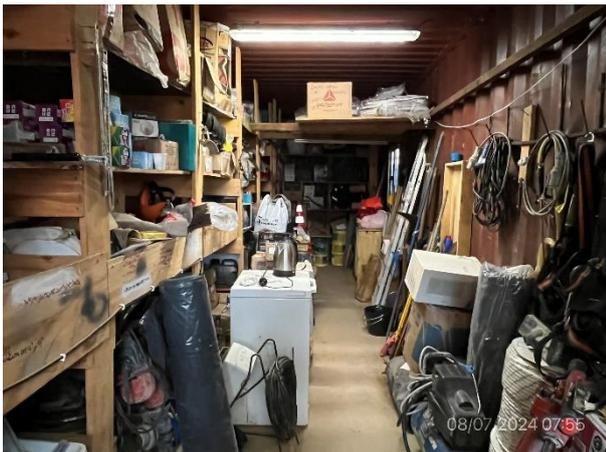
Foto 12.1-5, P03. Pañol, buenas condiciones de orden y limpieza.

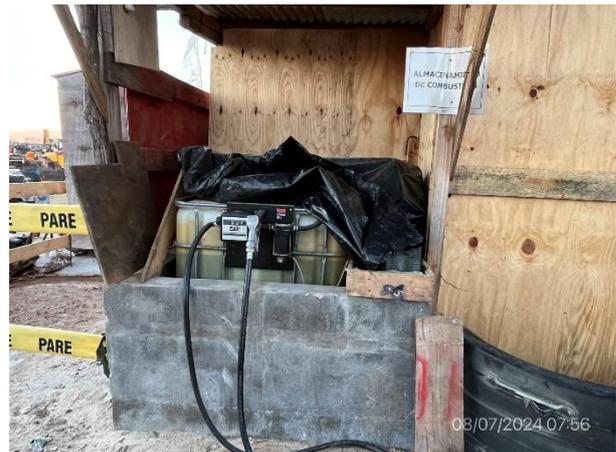
Foto 12.1-6, P03. Surtidor de combustible en local envallado y techado.

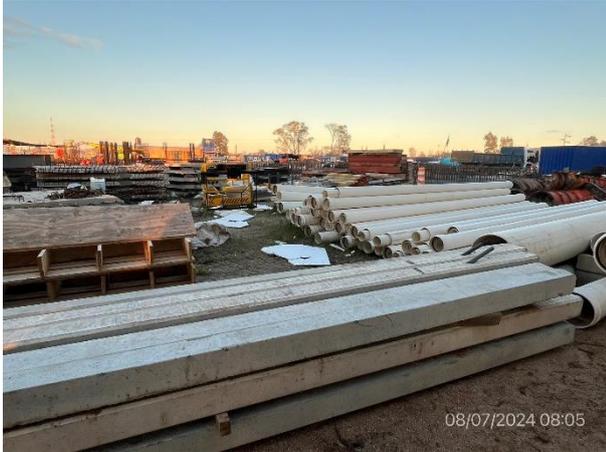
Foto 12.1-7, P03. Explanada de acopio de tuberías y prefabricados.

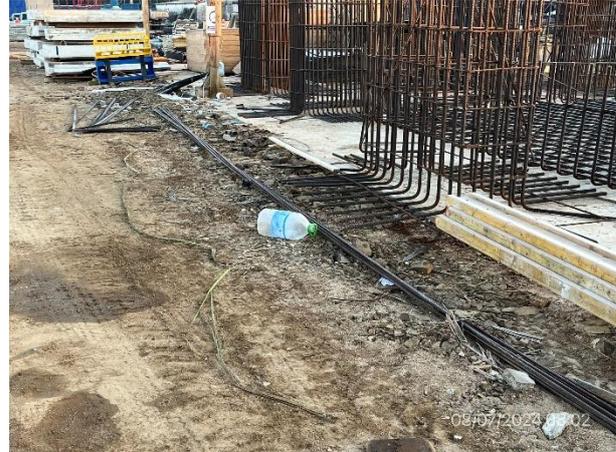
Foto 12.1-8, P03. Explanada de acopio de armaduras terminadas. Hay residuos dispersos.

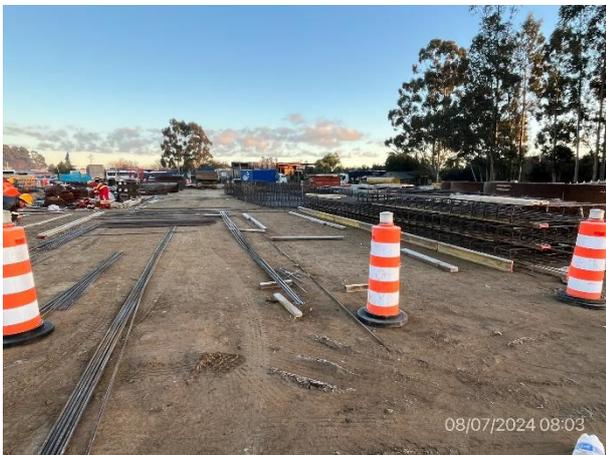
Ref.	Descripción	Requisito
01	El obrador de Stiler – P03 – no cuenta con las instalaciones previstas en el PGA para realizar el mantenimiento de maquinarias de forma apegada al MAV 2015, al carecer de una zona específicamente acondicionada para la tarea.	Apartado 7.1.8 del PGA
Tipo de NC: 2		Código del hallazgo: PF - 6
Evidencia: Foto 12.1-9

Foto 12.1-9, P03. No hay un sector claro para mantenimiento de maquinaria en las condiciones previstas por el PGA.

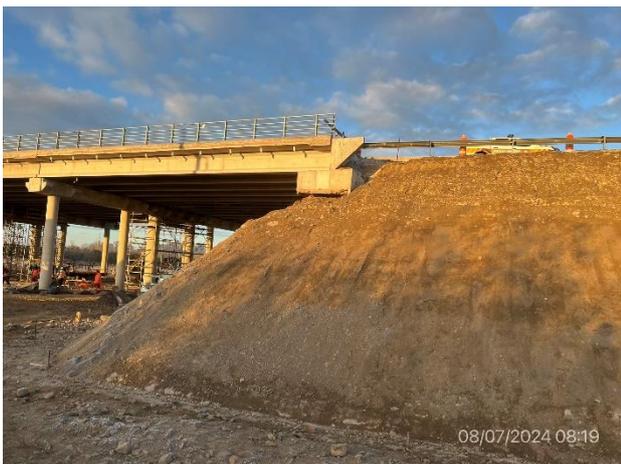
Foto 12.2-1, P01. Nuevo puente sobre A° Santa Lucía Chico. Ruta 5 progresiva 96K400.

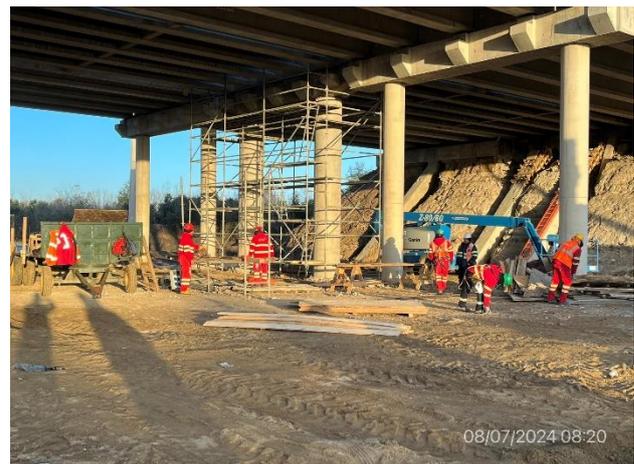
Ref.	Descripción	Requisito
03	En el puente sobre el A° Santa Lucía Chico – P01 – la empresa no dispone ni en el tablero superior ni en la planicie de inundación, de la infraestructura adecuada para el acopio temporal de residuos de forma segregada por origen, acorde a lo que establece el PGA de la obra.	Apartado 6.2 del MAV 2015
Tipo de NC: 2		Código del hallazgo: RS - 6
Evidencia: Foto 12.2-2, Foto 12.2-3, Foto 12.2-5, Foto 12.2-6.

Ref.	Descripción	Requisito
05	En P01 (X=573482, Y=6227467), hay personal y maquinaria de Stiler SA trabajando en la planicie de inundación. El campamento móvil instalado en ese punto no cuenta con elementos necesarios para una correcta gestión de residuos apegada al PGA de la obra	Apartado 6.1 del MAV 2015
Tipo de NC: 2		Código del hallazgo: RS – 6
Evidencia: Foto 12.2-2, Foto 12.2-3.

Foto 12.2-2, P01. Campamento móvil en el lecho del curso, no cuenta con infraestructura para acopio y gestión de residuos de forma segregada por canal de generación.

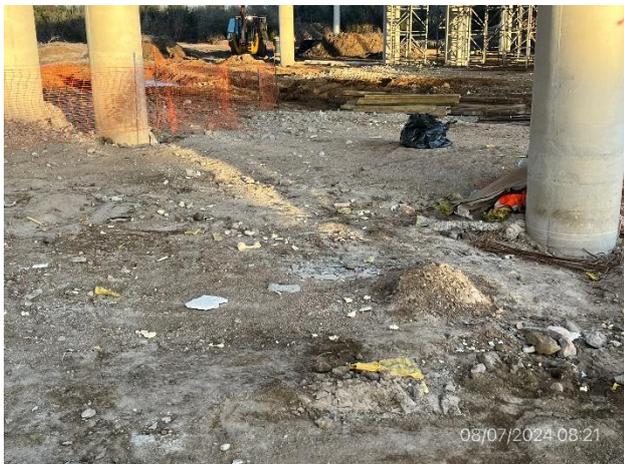
Foto 12.2-3, P01. Hay residuos dispersos en la planicie de inundación del curso de agua.

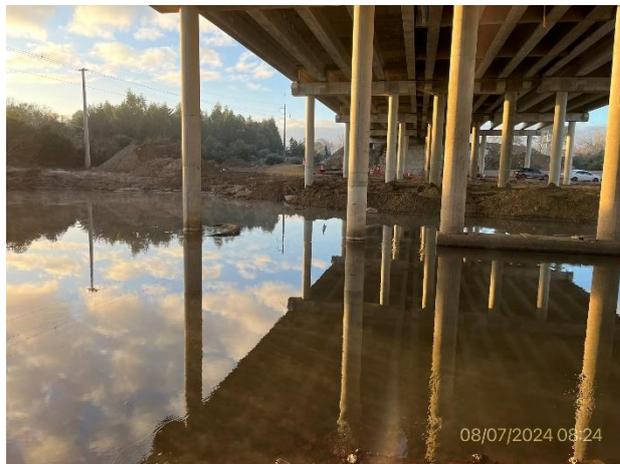
Foto 12.2-4, P01. Pilares terminados hincados en el lecho del A° Sta. Lucía Chico.

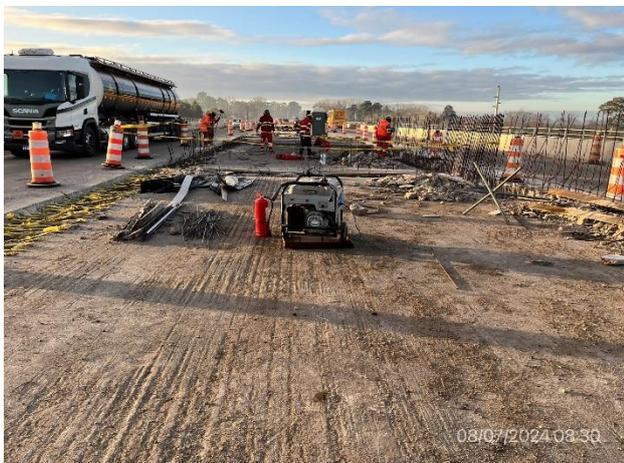
Foto 12.2-5, P01. Zona de trabajo en tablero superior, no cuenta con infraestructura para acopio y gestión de residuos de forma segregada por canal de generación .

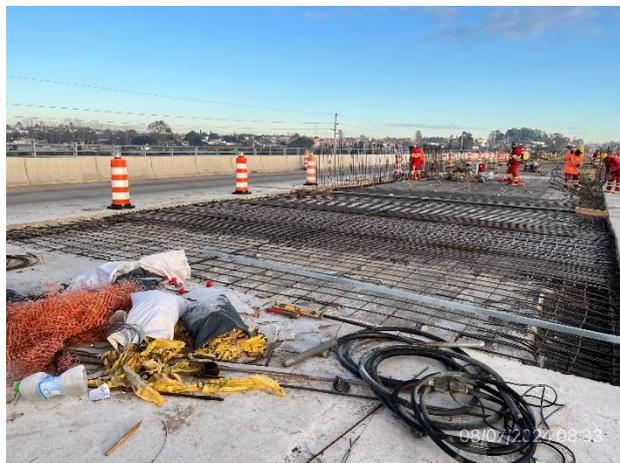
Foto 12.2-6, P01. Hay residuos dispersos en el tablero superior.

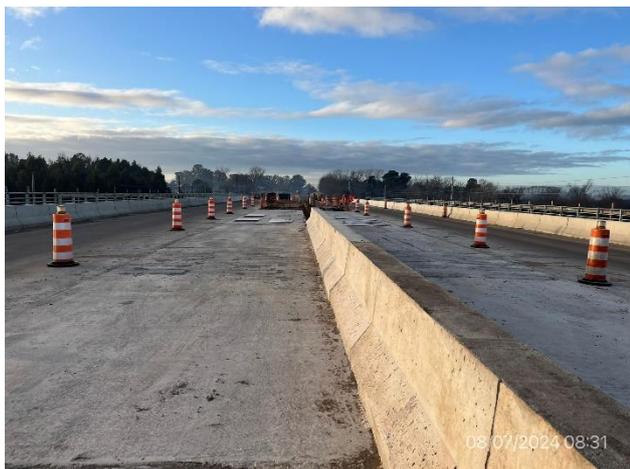
Foto 12.2-7, P01. Tablero superior, vigas New – Jersey terminadas.

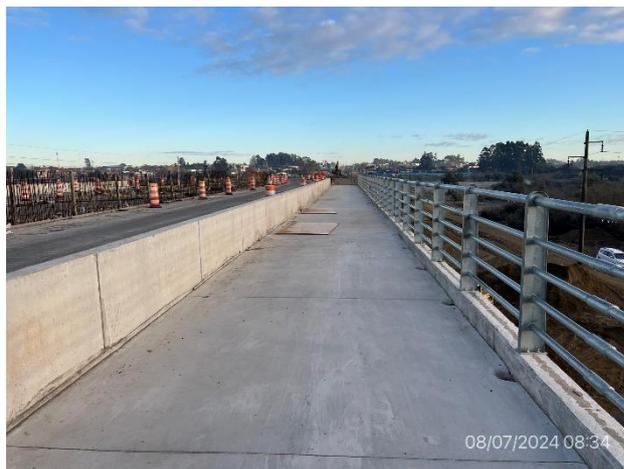
Foto 12.2-8, P01. Tablero superior, ciclovia de senda a (+) terminada.

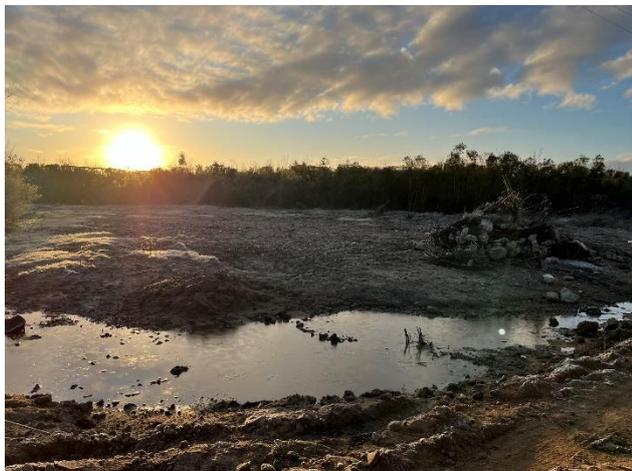
Foto 12.2-9, P01. Sector de planicie de inundación de Aº Santa Lucía chico con monte nativo talado. Se instaló señalización, resta por ejecutar remediación ambiental.

- Se sugiere que la empresa reitere las instancias de capacitación en temas ambientales a todos los subcontratos intervinientes en la obra.
- Por otra parte, la empresa informó que el intercambiador ferroviario requerirá nuevas tareas por un cambio de proyecto, que implican la elevación de las cotas de la obra. En tal sentido, corresponde que el Consorcio actualice la documentación ambiental y realice las inducciones requeridas al personal propio o subcontratado.
- Por último, resta que la empresa acuerde con DNV – MTOP la remediación ambiental que se realizará en la zona de planicie de inundación donde se ejecutó la tala de monte nativo para acopio temporal de ROCs – Foto 12.2 9.

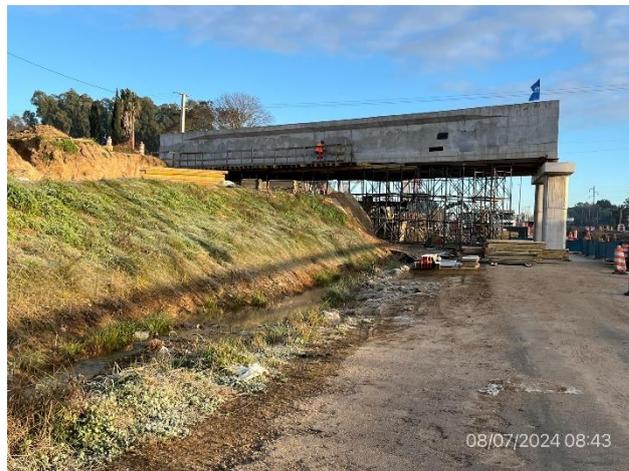
Foto 12.2-10, P02 Nuevo intercambiador ferroviario sobre Ruta 5, progresiva 97K300.

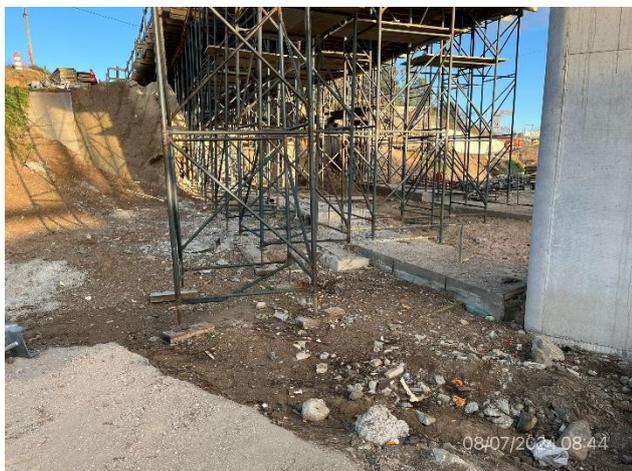
Ref.	Descripción	Requisito
04	En el intercambiador ferroviario – P02 – la empresa no dispone de la infraestructura adecuada para el acopio temporal de residuos de forma segregada por origen, acorde a lo que establece el PGA de la obra.	Apartado 6.2 del MAV 2015
Tipo de NC: 2		Código del hallazgo: RS - 6
Evidencia: Foto 12.2-11, Foto 12.2-12

Foto 12.2-11, P02. Zona de trabajo zona inferior, no cuenta con infraestructura para acopio y gestión de residuos de forma segregada por canal de generación.

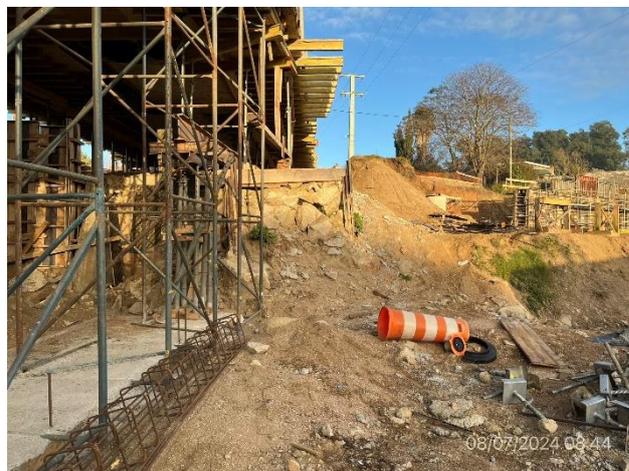
Foto 12.2-12, P02. Zona de trabajo zona inferior, hay residuos dispersos.

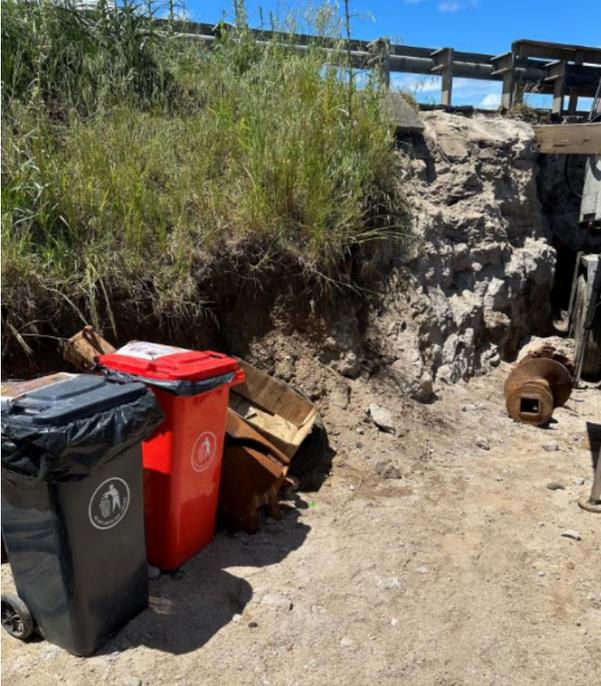
Ref.	Descripción	Requisito
01	En P01, las obras de pilotaje en construcción por parte del subcontrato Viermond SA se ejecutan desde un campamento móvil precario, que no cuenta con elementos necesarios para una correcta prevención y mitigación de posibles derrames de hidrocarburos ni para una gestión de residuos apegada al PGA de la obra.	Apartado 6.1 del MAV 2015
Situación actual: cumplido		
Evidencia: Foto 12.3-1, Foto 12.3-2

Foto 12.3-1, P01. Frente de obra de subcontratista de pilotaje, Viermond SA. Se instaló estación para acopio temporal de residuos segregados.

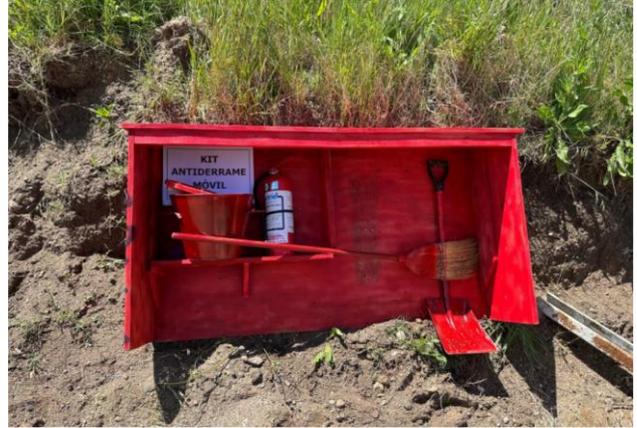
Foto 12.3-2, P01. Frente de obra de subcontratista, Viermond SA. Se instaló infraestructura acorde al PACO para gestión de eventuales contingencias ambientales.
