# INFORME DE AUDITORIA AMBIENTAL

**Obra:** C/146 – Contrato 05/07/2023

Rehabilitación estructural del tramo de Ruta 27 entre las  
progresivas 36km000 (Ruta 28) y 66km000.

**Fecha auditoria:** 31/07/2024

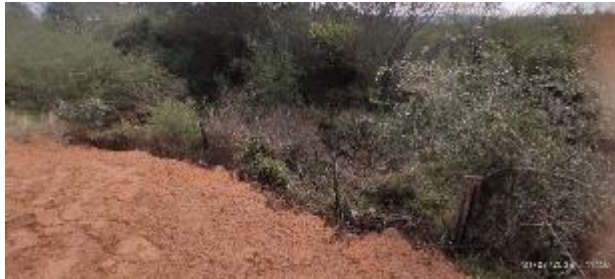
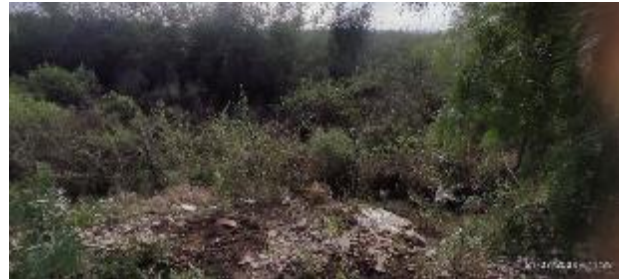
Ref.	Descripción	Requisito
4	<u>Obrador (Lat. 30°58'58.49"S, Long. 55°36'6.26"O)</u> <u>Campamento (Lat. 31°14'44.11"S, Long. 55°19'39.25"O)</u> Derrames de hidrocarburos. <i>Fotos 12.1-1 y 12.1-2</i>	6.2 Decreto 010/2020 Manual Ambiental de la DNV/2015.
Tipo de NC: 2		Código del hallazgo: EL-4

Foto 12.1-1 Derrames de hidrocarburo en el Obrador principal.

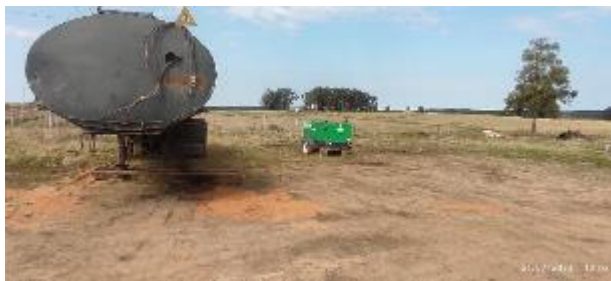
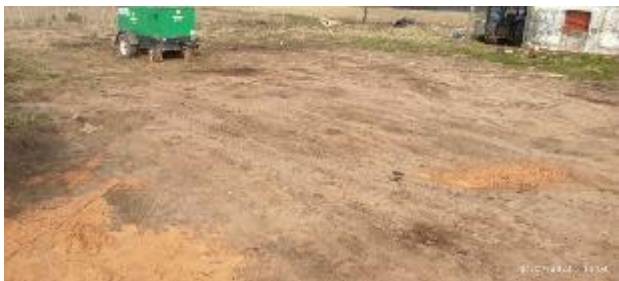
Foto 12.1-2 Derrames de hidrocarburo en Obrador Auxiliar.

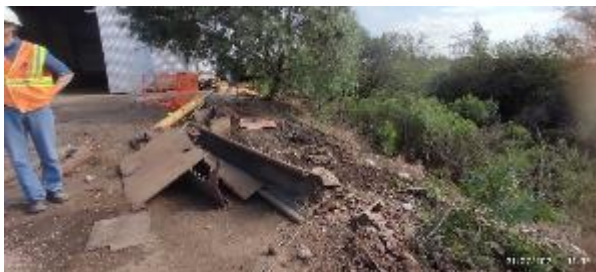
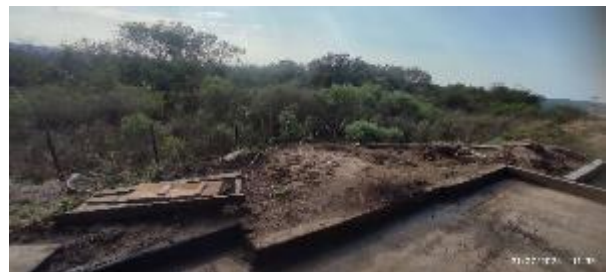
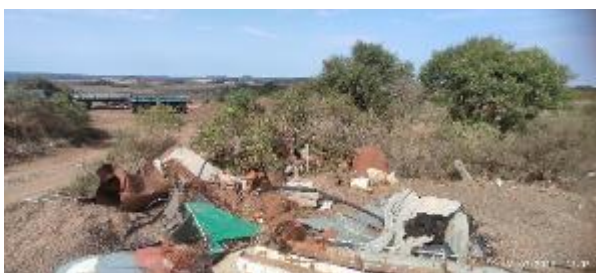
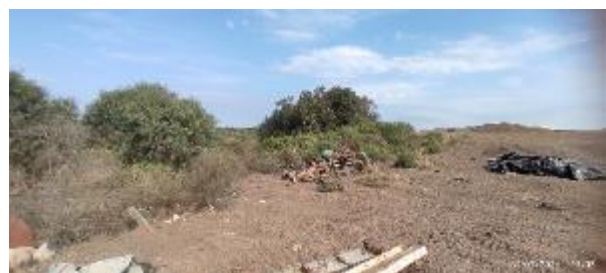
Los residuos generados se gestionan según el PGA con directrices definidas en un documento DC 7.5-01 “Matriz de Gestión de Residuos” que no se anexa, se encuentran acopios de residuos especiales en el obrador, pero si bien hay envases para la gestión de residuos no hay espacios adecuados para residuos de mayor volumen por ejemplo maderas, hierros, que se ven diseminados por varias zonas del obrador.

Ref.	Descripción	Requisito
5	<u>Obrador (Lat. 30°58'58.49"S, Long. 55°36'6.26"O)</u> Residuos diseminados por zonas del predio que evidencia no cumplimiento con el manejo adecuado de los mismos para su disposición final. <i>Foto12.2-1</i>	6.1 Decreto 010/2020 Manual Ambiental de la DNV/2015.
Tipo de NC: 2		Código del hallazgo: RS-4

Foto 12.2-1 Residuos diseminados por el predio.

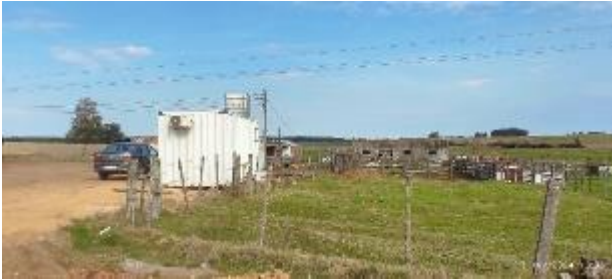
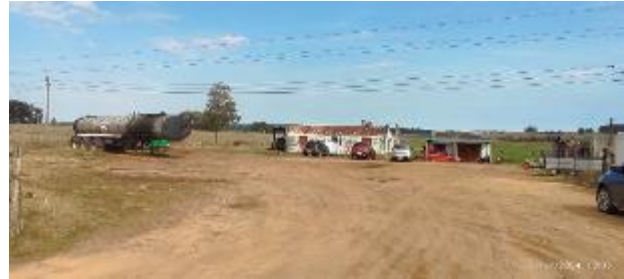
El obrador auxiliar se encuentra lindero a una vivienda con la que se comparte el acceso al mismo.

Ref.	Descripción	Requisito
7	<u>Obrador Auxiliar (Lat. 31°14'44.11"S, Long. 55°19'39.25"O)</u> Existe una vivienda a menos de 1000m que comparte ingreso al predio en Ruta 27 de un Obrador Auxiliar, donde se cuenta con instalaciones de bienestar del personal, tanques de asfalto y algunos acopios. <i>Foto 12.3-1</i>	6.2 Decreto 010/2020 Manual Ambiental de la DNV/2015.
Tipo de NC: 2		Código del hallazgo: <b>PF-6</b>

Foto 12.3-1 Vivienda próxima a Obrador Auxiliar.

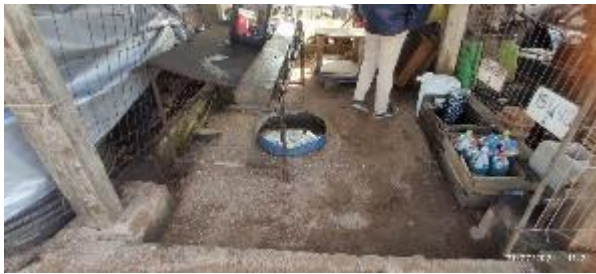
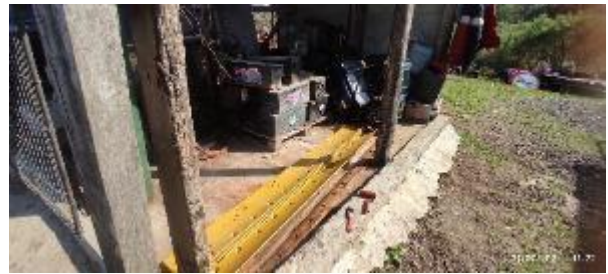
Ref.	Descripción	Requisito
1	<u>Obrador (Lat. 30°58'58.49"S, Long. 55°36'6.26"O)</u> Dique inadecuado, muro de contención insuficiente y piso que no asegura estanqueidad de la estructura para contener hidrocarburos y residuos especiales. <i>Foto 12.4-1</i>	PGA de RCA.
Código del hallazgo: <b>PEL-6</b>

Foto 12.4-1 Estructura inadecuada de dique para hidrocarburos y residuos especiales.

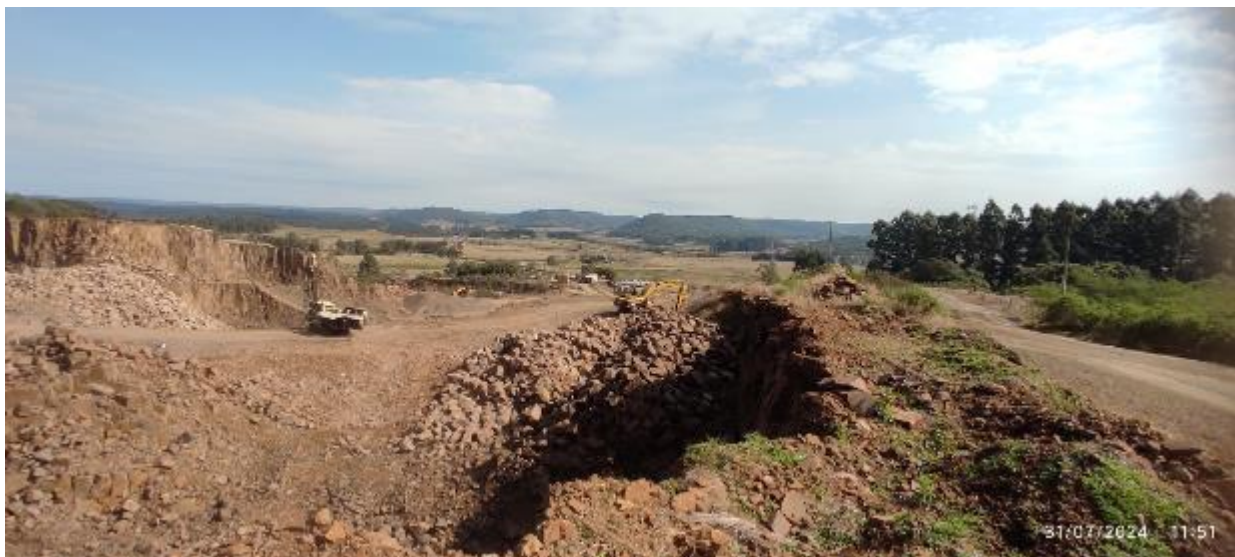
Ref.	Descripción	Requisito
2	<u>Cantera Padrón 13399 (Lat. 30°58'56.43"S, Long. 55°36'15.37"O)</u> Falta de señalización de barranco en zona dónde llega uno de los caminos de acceso a la cantera. <i>Foto 12.5-1</i>	PGA de RCA.

Foto 12.5-1 Barranco en cantera próximo a camino, sin señalizar.

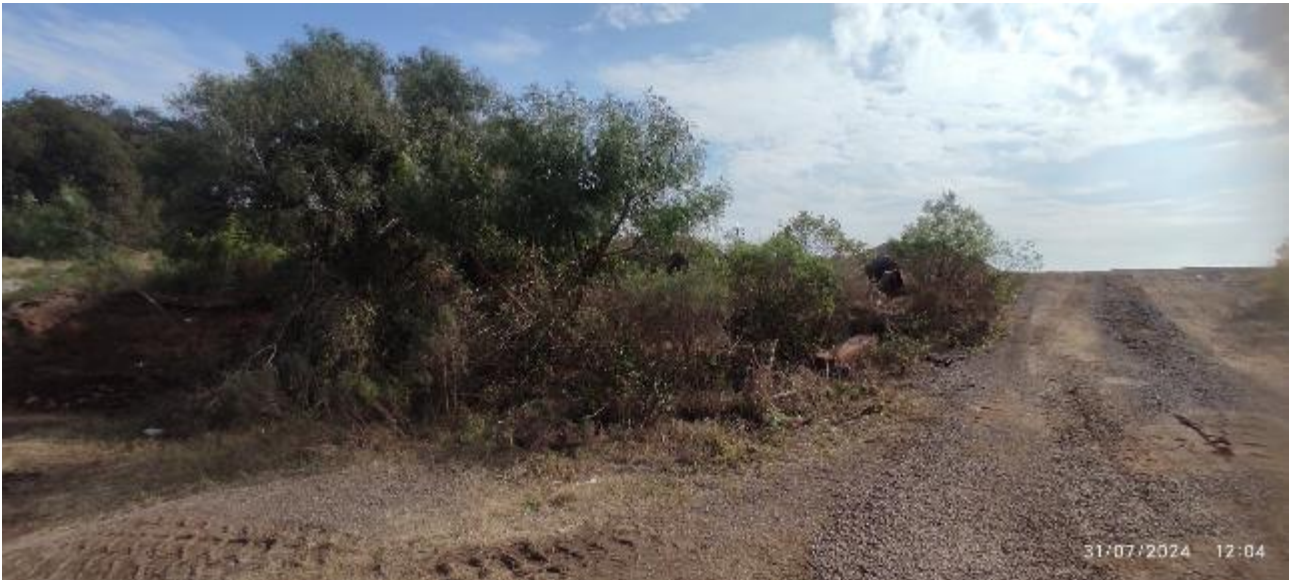
Ref.	Descripción	Requisito
3	<p>Obrador (Lat. 30°58'58.49"S, Long. 55°36'6.26"O)</p> <p>Residuos cubiertos de vegetación en zona del obrador donde se habían señalado lugares de acopio de materiales según registros fotográficos de auditorías anteriores a este obrador asociado a otros contratos.</p> <p><i>Foto 12.6-1</i></p>	PGA de RCA.

Foto 12.6-1 Residuos cubiertos por vegetación.

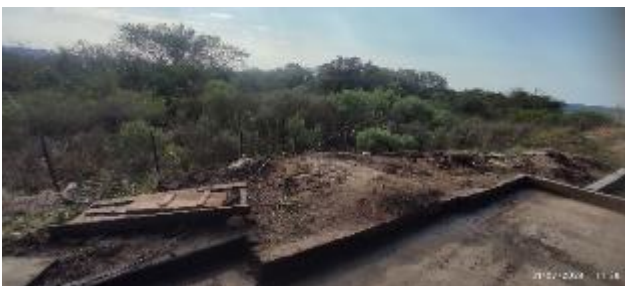
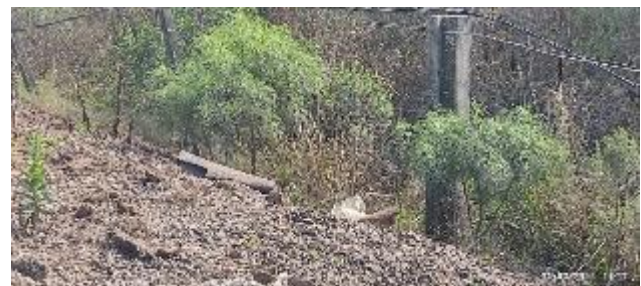
Ref.	Descripción	Requisito
4	<p>Obrador (Lat. 30°58'58.49"S, Long. 55°36'6.26"O)</p> <p>Cable de energía eléctrica sujeto a alambrado del predio.</p> <p><i>Foto 12.7-1</i></p>	PGA de RCA.

Foto 12.7-1 Cable sujeto de alambrado.
