INFORME DE AUDITORIA AMBIENTAL

Obra: C/154 – Contrato 12/12/2023

Ruta 90: Paysandú (progresiva 5km100) – progresiva 33km000

Fecha auditoria: 30/07/2024

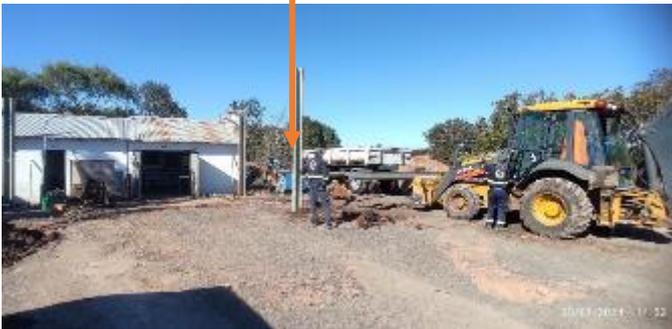
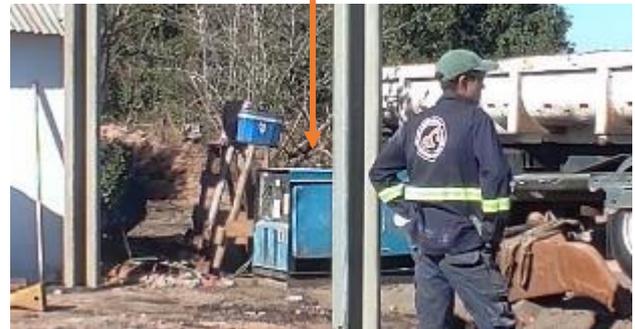
12.1 Observación 1

El obrador cuenta con estructuras que cumplen con los requisitos, pero se encuentra un generador en la zona del taller sin dique de contención.

Ref.	Descripción	Requisito
1	<u>Obrador (Lat. 32°20'53.55"S, Long. 57°47'37.21"O)</u> Generador de energía eléctrica sin dique de contención. <i>Foto 12.1-1</i>	6.2 Decreto 010/2020 Manual Ambiental de la DNV/2015.
Código del hallazgo: PEL-6

Foto 12.1-1 Generador sin dique de contención.

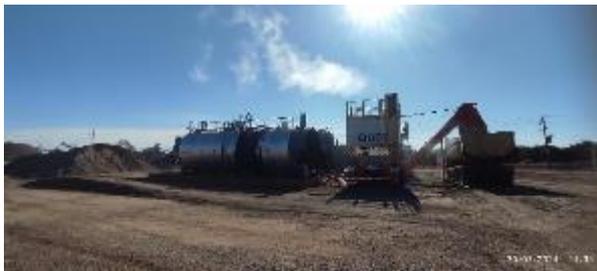
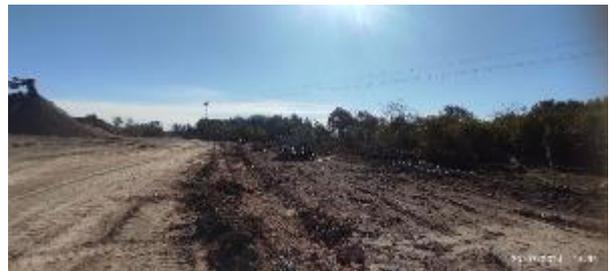
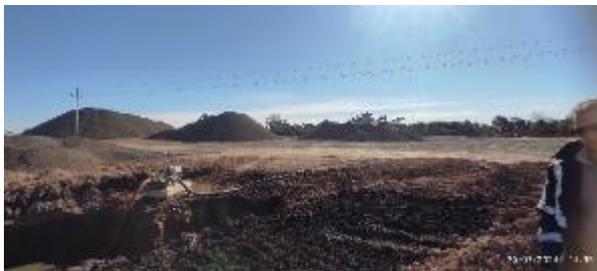
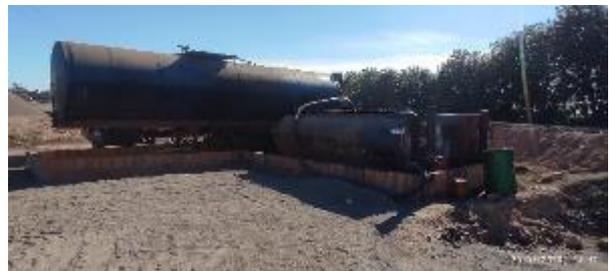
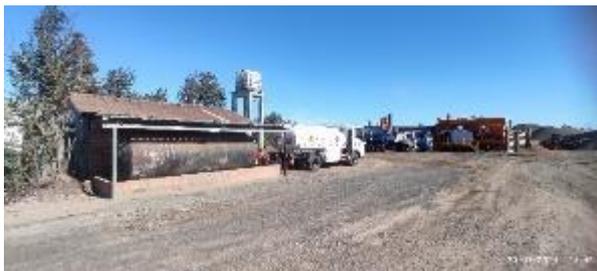
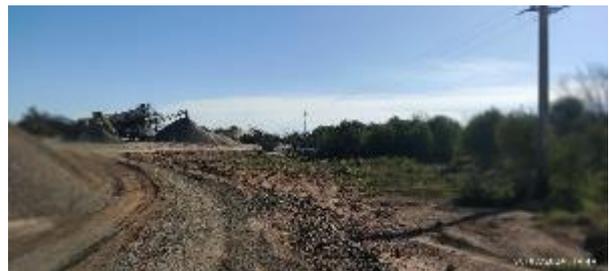
Foto 12.2-1 Vistas del Obrador.

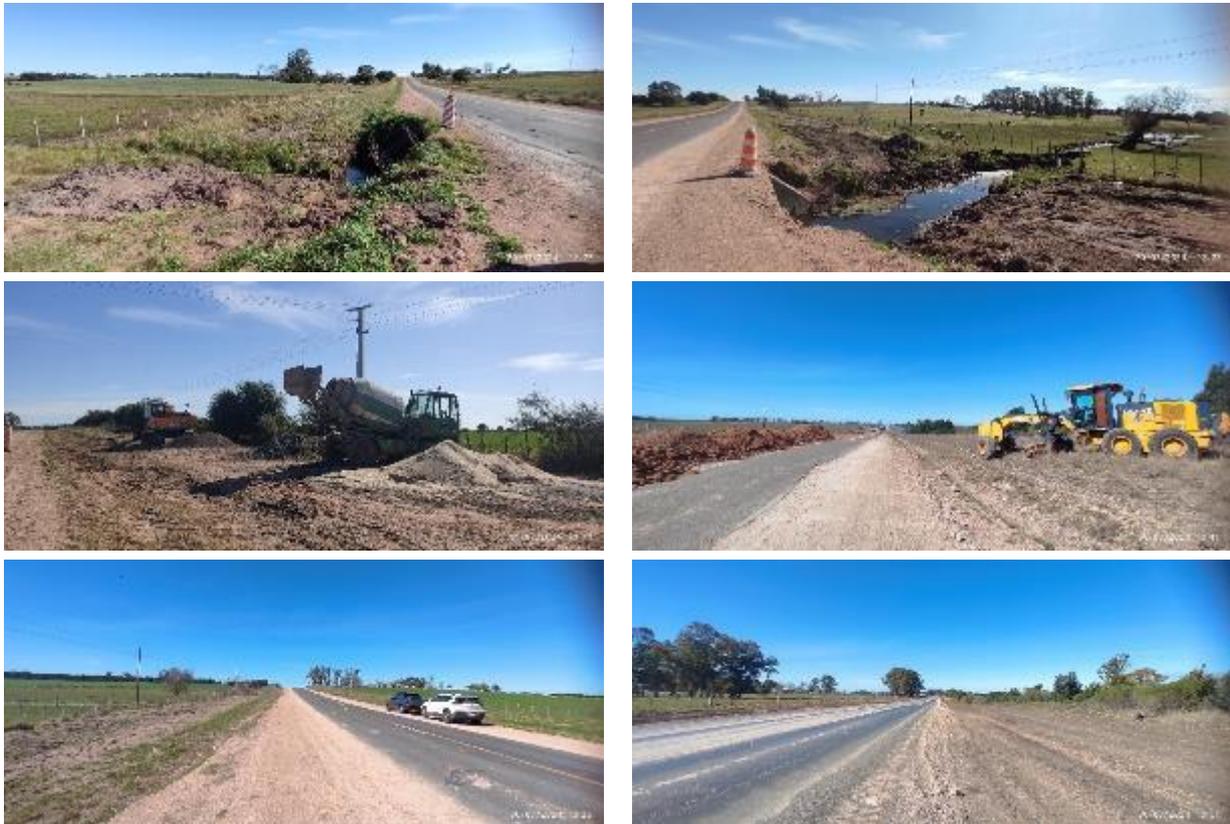
Foto 12.3-1 Vistas del tramo en obra.

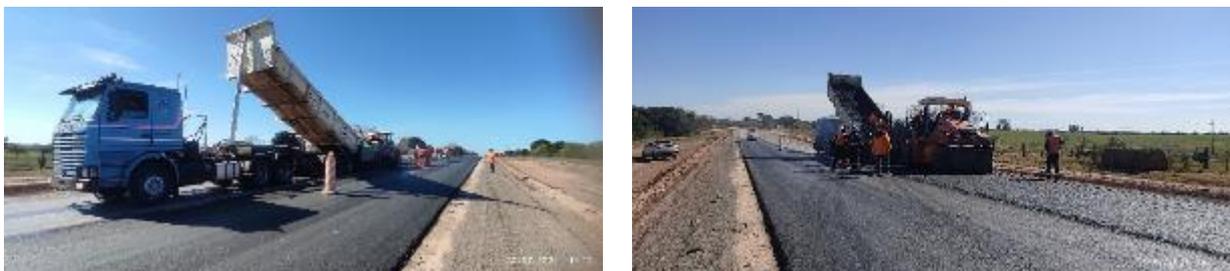
Foto 12.3-2 Tendido de asfalto.

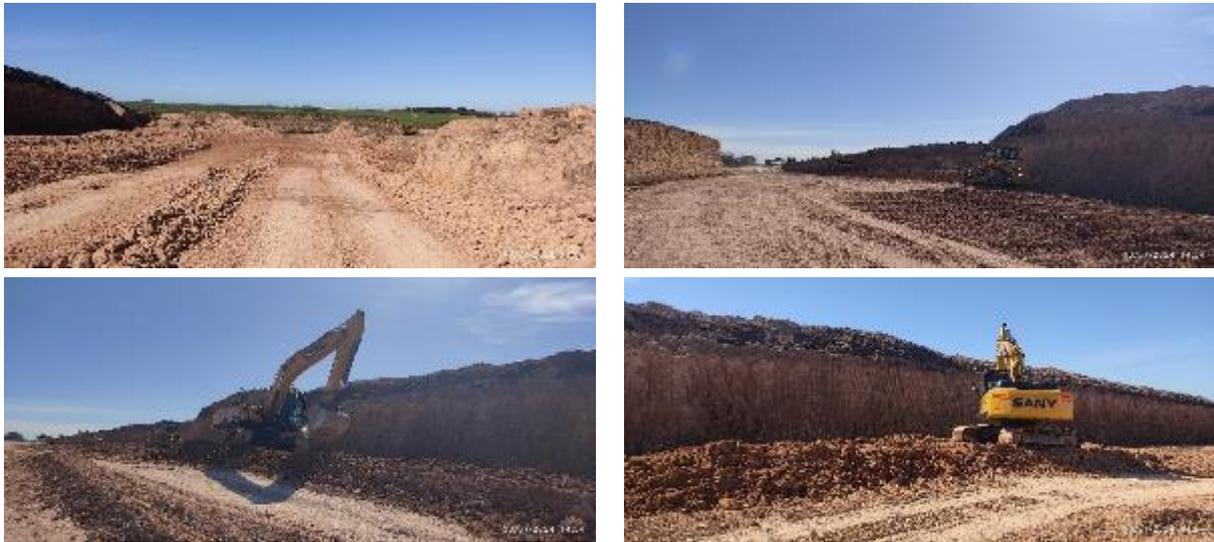
Foto 12.4-1 Cantera Padrón 6561.

La cantera de balastro padrón N°6561 cuenta con AAP y AAO según RM 153/2024 por un plazo de 16 meses y para un volumen total de hasta 100.000 m³.
