# INFORME DE AUDITORIA AMBIENTAL

Ampliación de contrato 28/02/2023  
“Duplicación de calzada del by-pass de Colonia  
Valdense”.

Ramón C. Álvarez SA

23/07/2024

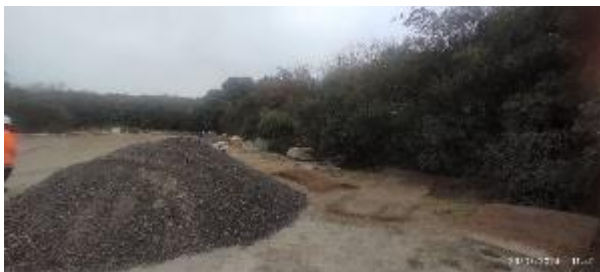
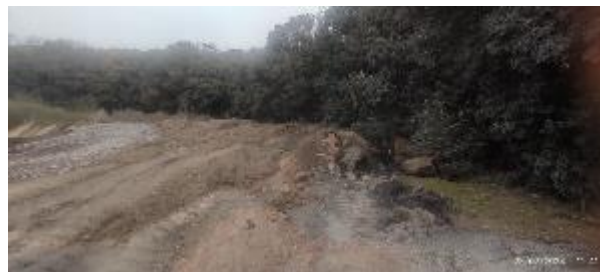
### 12.1 No Conformidad 2

El obrador próximo a la ciudad de Tarariras (Lat. 34°17'9.16"S, 57°33'44.93"O) visitado en anteriores auditorías ha mantenido las estructuras adecuadas, pero se reiteran desvíos en la operativa, acopios próximos a cañada y a vegetación ribereña, con algunos residuos fuera de los lugares dispuestos para su disposición final; derrames de hidrocarburo.

Ref.	Descripción	Requisito
2	<u>Obrador (Lat. 34°17'9.16"S, 57°33'44.93"O)</u> Acopios encima de la vegetación y próximos a curso de agua. <i>Ver Foto 12.1-1</i>	9.4 y 10.3 Manual Ambiental de la DNV/98.
Tipo de NC: 2		Código del hallazgo: PF-4

Foto 12.1-1 Acopios próximos a vegetación y curso de agua.

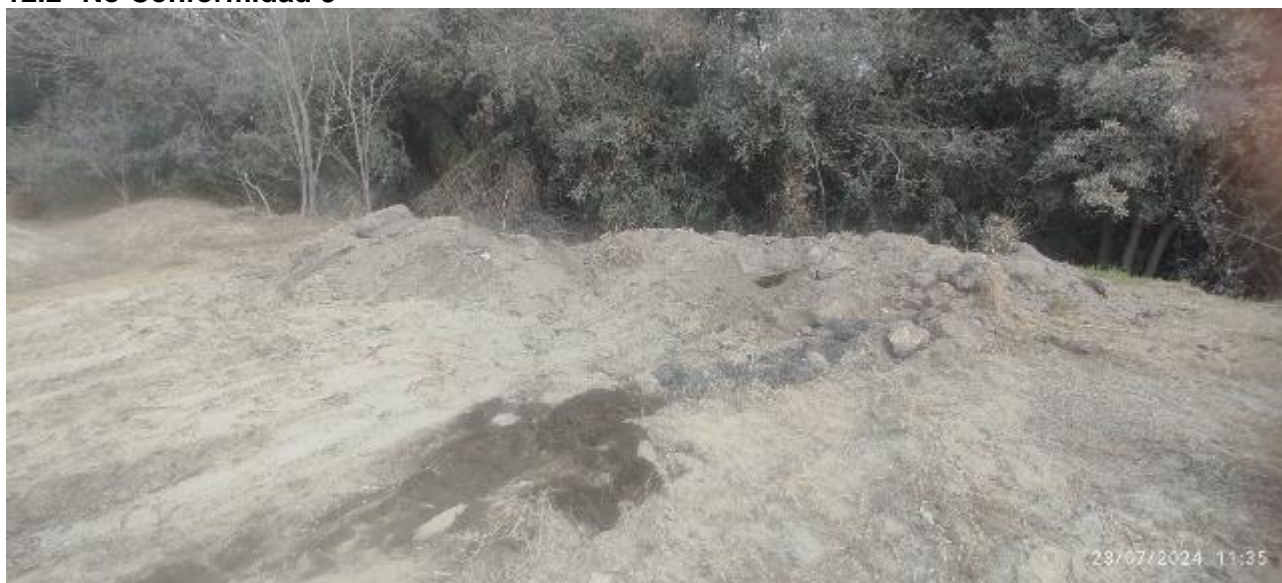
### 12.2 No Conformidad 3

Ref.	Descripción	Requisito
3	<u>Obrador (Lat. 34°17'9.16"S, 57°33'44.93"O)</u> Derrames de hidrocarburo. <i>Ver Foto 12.2-1</i>	10.3 Manual Ambiental de la DNV/98.
Tipo de NC: 2		Código del hallazgo: <b>EL-4</b>

Foto 12.2-1 Derrame de hidrocarburos.

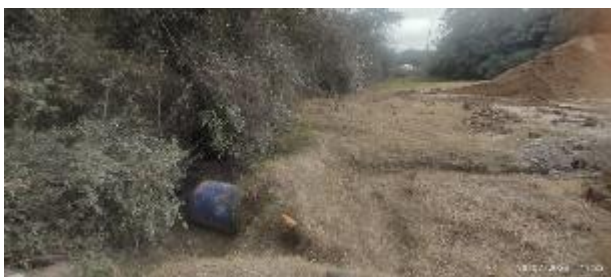
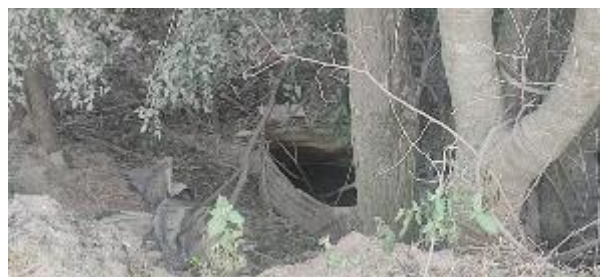
### 12.3 No Conformidad 4

Se han realizado actividades de capacitación del personal en mayo 2024 dónde se ha incluido manejo de residuos, sin embargo, los residuos se encuentran en una zona inconveniente y esto no ha sido considerado en esa formación, se debería revisar el contenido de la capacitación para lograr la eficacia de la gestión.

Ref.	Descripción	Requisito
4	<u>Obrador (Lat. 34°17'9.16"S, 57°33'44.93"O)</u> Residuos diseminados en barranco próximo a curso de agua. <i>Ver Foto 12.3-1</i>	10.3 Manual Ambiental de la DNV/98.
Tipo de NC: 2		Código del hallazgo: <b>RS-4</b>

Foto 12.3-1 Residuos diseminados.

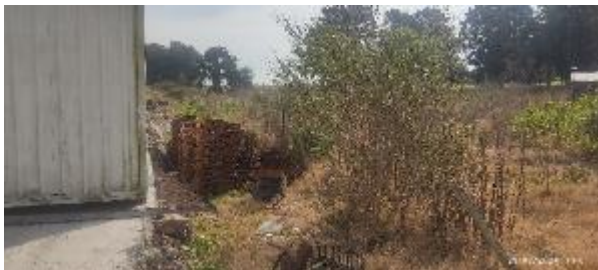
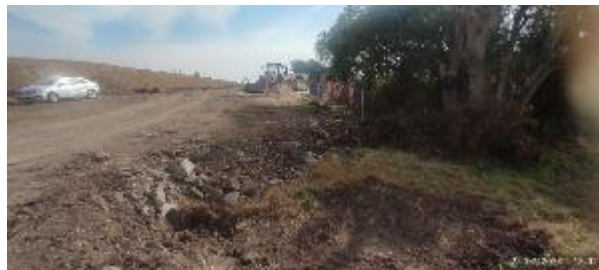
12.4 No Conformidad 5

Ref.	Descripción	Requisito
5	<u>Campamento Provisorio (Lat. 34°19'55.28"S, 57°15'17.39"O)</u> Acopios en cuneta. <i>Ver Foto 12.4-1</i>	10.3 Manual Ambiental de la DNV/98.
Tipo de NC: 2		Código del hallazgo: <b>RS-4</b>

Foto 12.4-1 Acopios en cuneta.

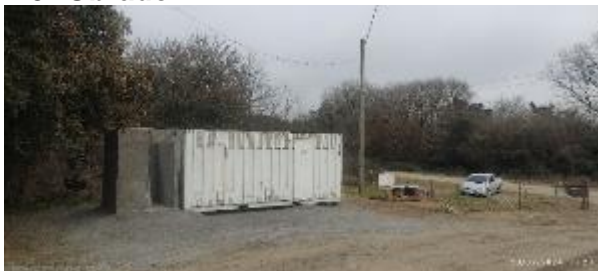
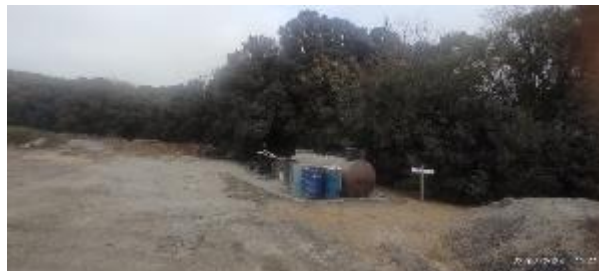
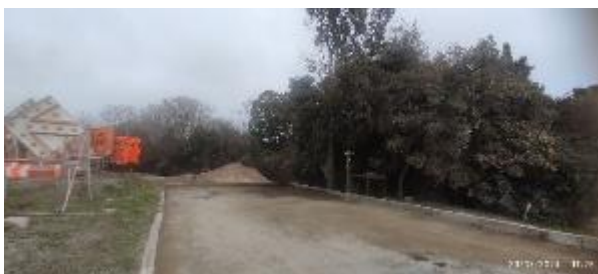
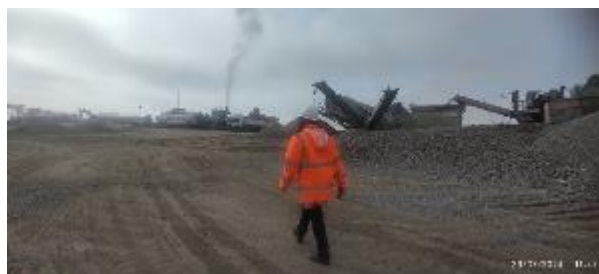
12.5 Obrador

Foto 12.5-1 Vistas del Obrador.

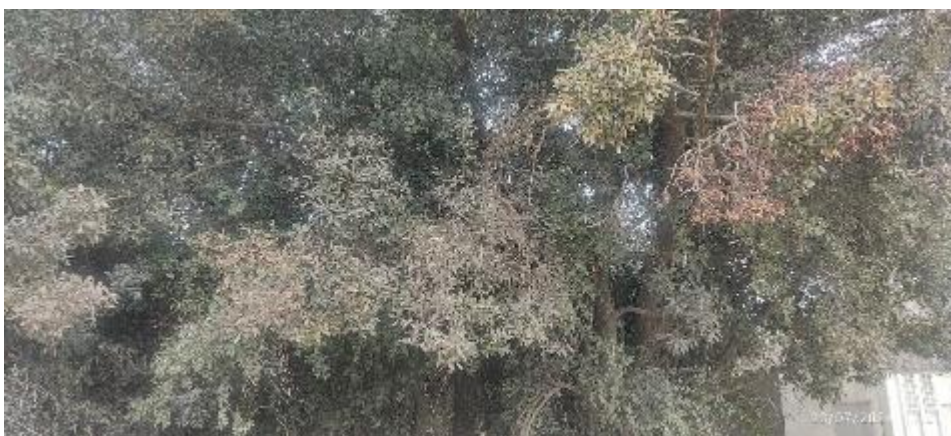
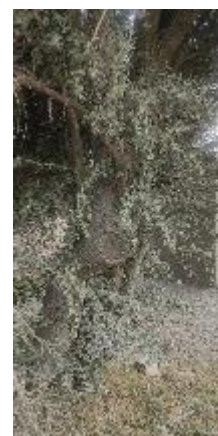
Foto 12.5-2 Vegetación lindera al Obrador cubierta de polvo.

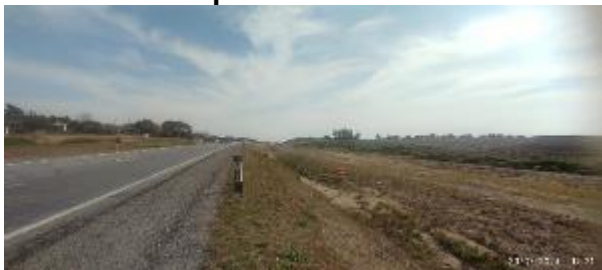
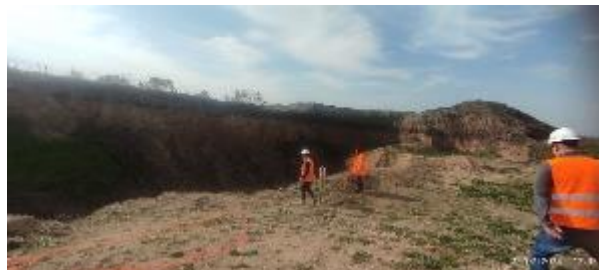
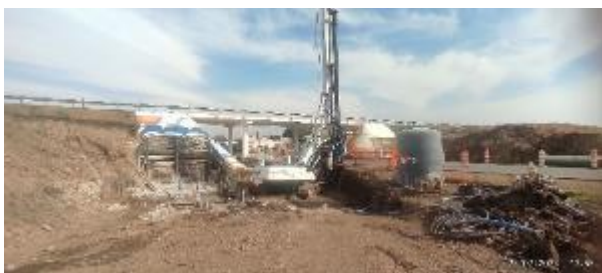
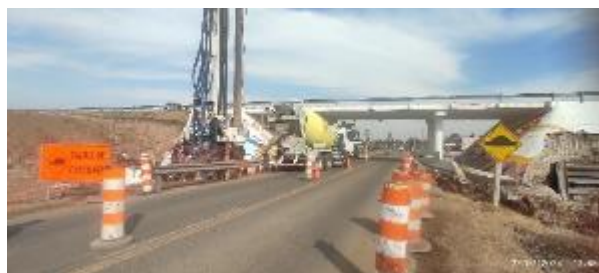
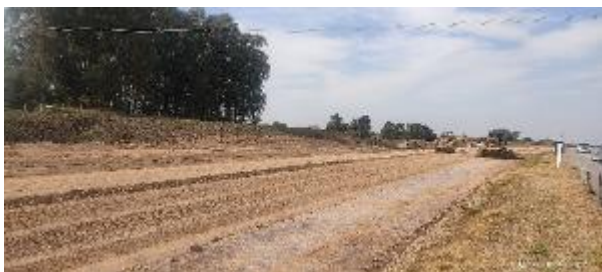
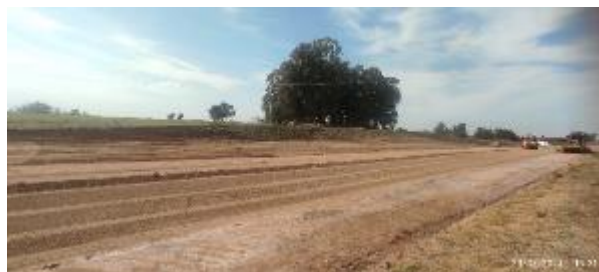
12.6 Recorrido por tramo de obra.

Durante el recorrido por el tramo de obra se encuentra en general el cuidado de la vegetación existente en faja, así como también acopios de suelo vegetal para la recuperación ambiental, se han señalado zonas donde la excavación ha generado desniveles.

Foto 12.6-1 Vistas recorrido por el tramo en obra.
