# INFORME DE AUDITORIA AMBIENTAL DE CIERRE

C/137 – Contrato 14/10/2022.

“Ruta 23, tramo 161K000 – 203K300 “

Serviam SA

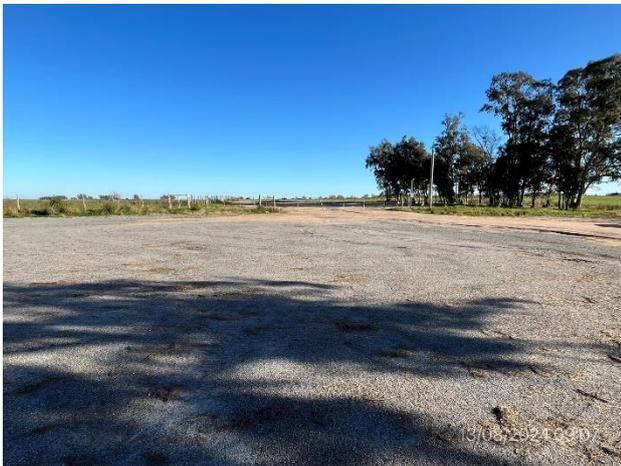
El obrador estuvo ubicado en Ruta 3 progresiva 183K300 a (-), Padrón rural N° 2068 de la 4ª Sección Catastral de Flores y su implantación en ese predio está incluida en el PGA de la obra. Al momento de la auditoría, las instalaciones provisionales de ese obrador fueron desmanteladas, si bien restaban

Foto 12.1-1, P03. Obrador de Serviam SA abandonado. Ruta 23, progresiva 183K300 a (-).

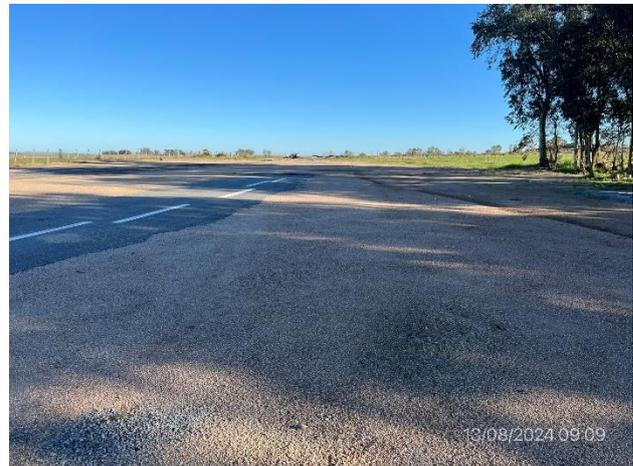
Según consta en nota del 12/04/2024, el propietario del predio aceptó las condiciones en que Serviam SA le restituyó el predio, y solicitó que algunas mejoras permanecieran sin ser desmanteladas, tales como la nivelación del sector, la base compactada y parcialmente pavimentada y las nuevas porteras.

Foto 12.1-2, P03. Obrador, explanada compactada y pavimentada, mejora a beneficio del propietario.

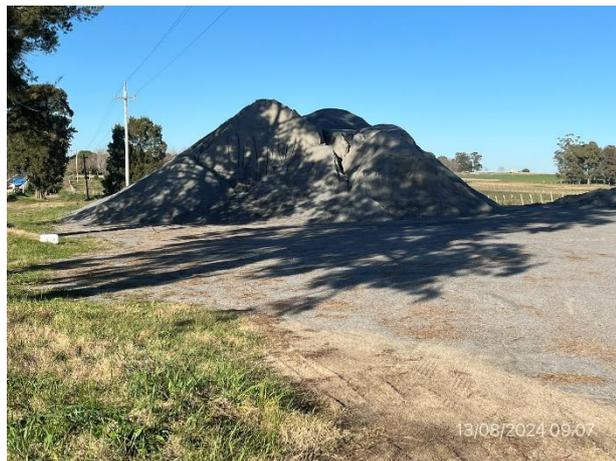
Foto 12.1-3, P03. Obrador, acopio de material granular, mejora a beneficio del propietario.

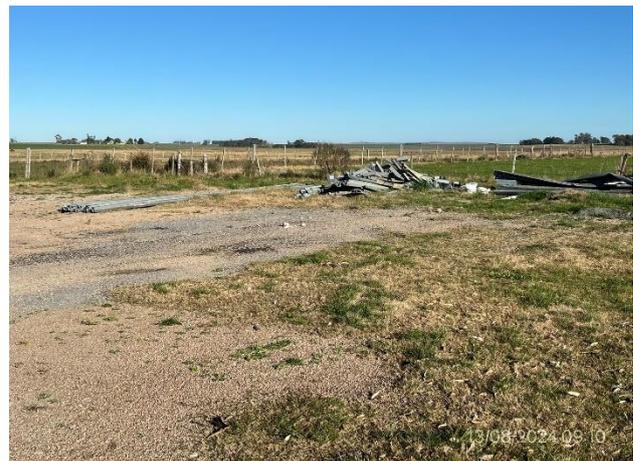
algunos ROCs sin retirar que fueron retirados por la empresa con posterioridad a la realización de la auditoría ambiental como se muestra en el apartado 12.3.

Foto 12.1-4, P03. Restos de ROCs y chatarra permanecen en obrador sin retirar.

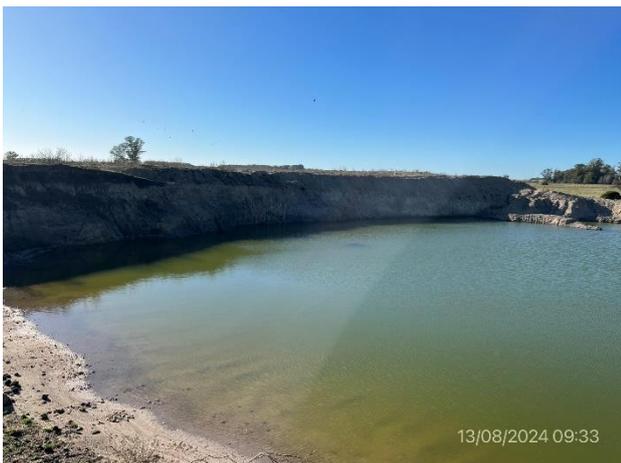
Al momento de la auditoría ambiental, se comprobó que en dicha cantera la empresa desmanteló las estructuras existentes y retiró la maquinaria. Las tareas de recuperación ambiental previstas en el PRA aún no se ejecutaron en virtud de que esa cantera mantiene sus habilitaciones ambientales vigentes y podría ser nuevamente explotada en contratos viales de zonas próximas. Según nota del 13/08/2024, DNV – MTOP autorizó a la empresa la postergación de la ejecución del PRA.

Foto 12.1-5, P04. Cantera abandonada, padrón rural 3287, 4ª SC de Flores.

Se sugiere programar oportunamente las tareas a ejecutar para cerrar la cantera ante DINACEA y la desafectación del Registro de Canteras de Obra Pública.

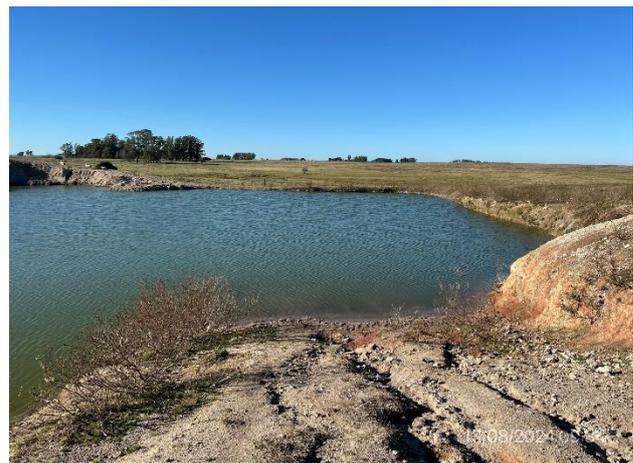
Foto 12.1-6, P04. Frente de explotación queda como tajamar a beneficio del propietario.

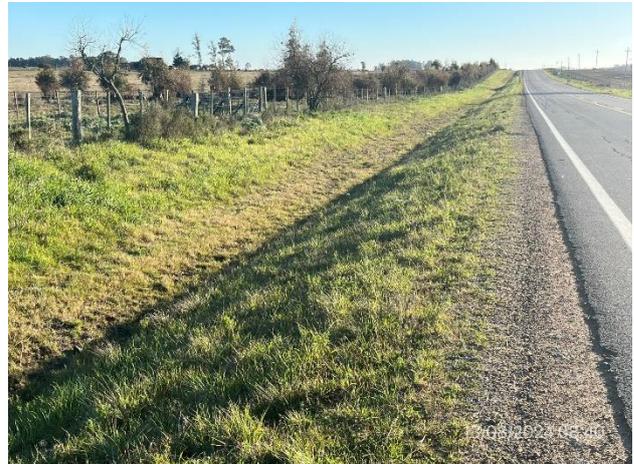
En el tramo de obras terminadas se pudo constatar que en general, las tareas declaradas en el PRA de la obra fueron ejecutadas. Las zonas de obra se encontraron limpias y libres de ROCs, y con buena cobertura vegetal y obras de drenaje (cunetas, alcantarillas) en buenas condiciones de escurrimiento. Algunos acopios de material granular permanecen en la faja pública de Ruta 23, contando para ello con autorización de DNV – MTOP según consta en nota del 13/08/2024.

Foto 12.2-2, Ruta 23. Faja pública libre de ROCs u otros residuos, y tapiz vegetal en crecimiento.

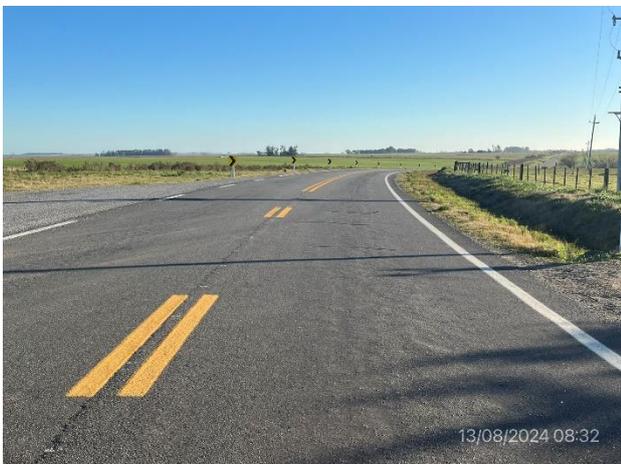
A nivel de usuario de la red vial, el tramo de Ruta 23 auditado está abierto al tránsito con señalización horizontal y vertical definitiva, y con defensas metálicas instaladas en las zonas con desniveles importantes. Las condiciones de confort en la circulación son acordes a la carpeta de rodadura en Cape Seal.

Foto 12.2-3, Ruta 23. Carpeta en Cape Seal terminada, con señalización horizontal terminada.

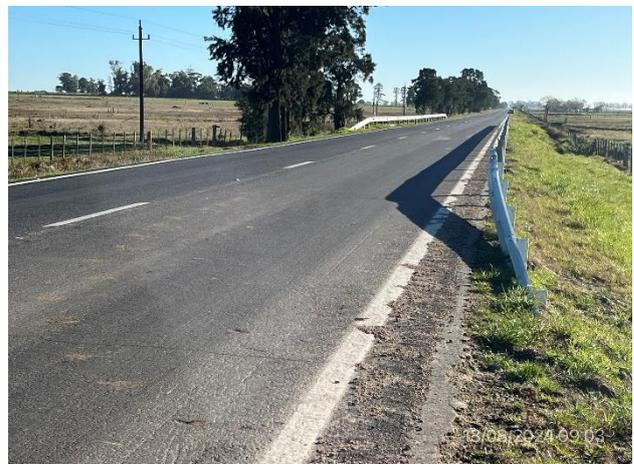
Foto 12.2-4, Ruta 23. Carpeta en Cape Seal terminada, con señalización vertical terminada y defensas instaladas.

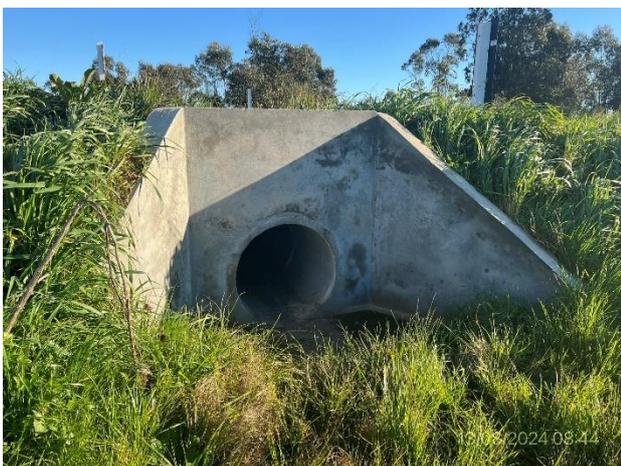
Foto 12.2-5, Ruta 23. Obras de drenaje terminadas.

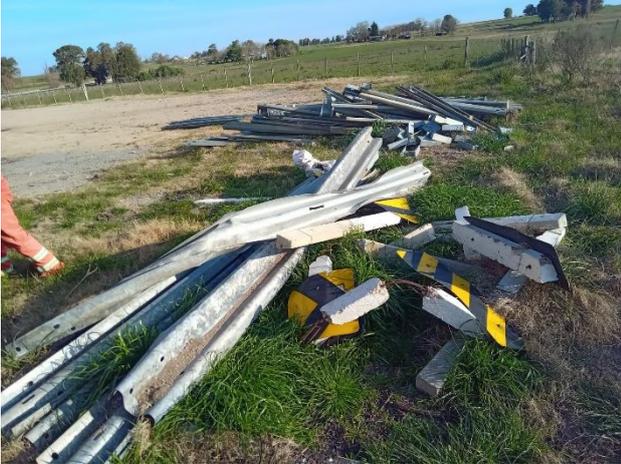
Foto 12.3-1, P03. ROCs y chatarra en predio previo a su retiro.

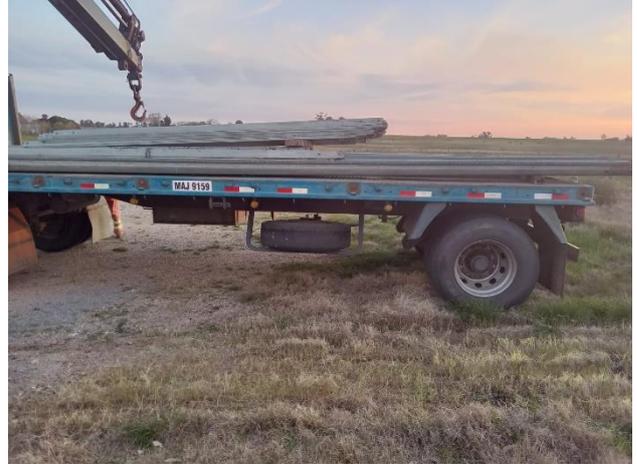
Foto 12.3-2, P03. Maniobras en proceso de carga de ROCs y chatarra.

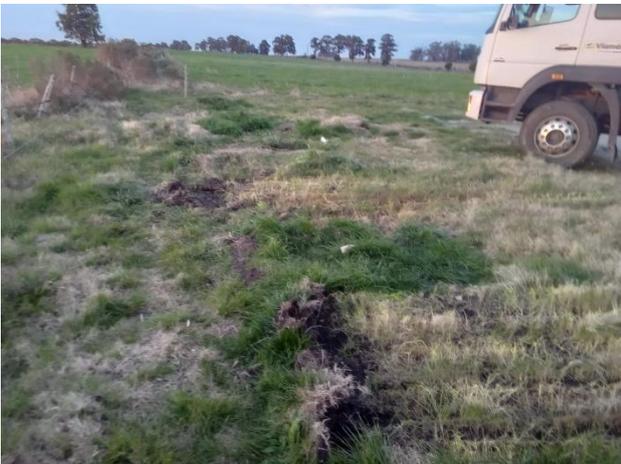
Foto 12.3-3, P03. Predio libre de ROCs y chatarra.
