# INFORME DE AUDITORIA AMBIENTAL

CREMAF Ruta 9 – Contrato 01/08/2022.

*“Doble Vía de Ruta 9, tramo Pan de Azúcar – Rocha”.*

Alcance: Tramo 178K300 – 204K000.

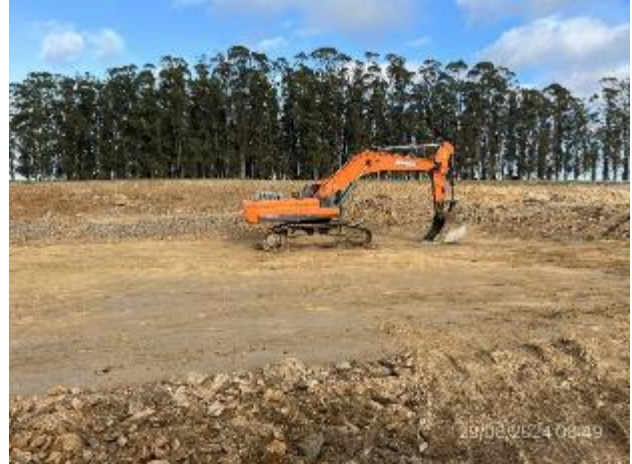
Ref.	Descripción	Requisito
01	En la cantera de tosca, no estaban presentes los elementos requeridos para realizar una gestión de residuos apegada al MAV 2015 y el PGA del contrato. Tampoco se encontró equipo e insumos para hacer frente a contingencias ambientales.	Apartado 6.2 del MAV 2015. Apartado 7.1.3 del PGA
Tipo de NC: 2		Código del hallazgo: RS – 6, PEL-6.
Evidencia: Foto 12.2-2, Foto 12.2-3

Foto 12.2-2, P06. Frente de explotación. No están los elementos previstos en el PACO para la gestión de contingencias.

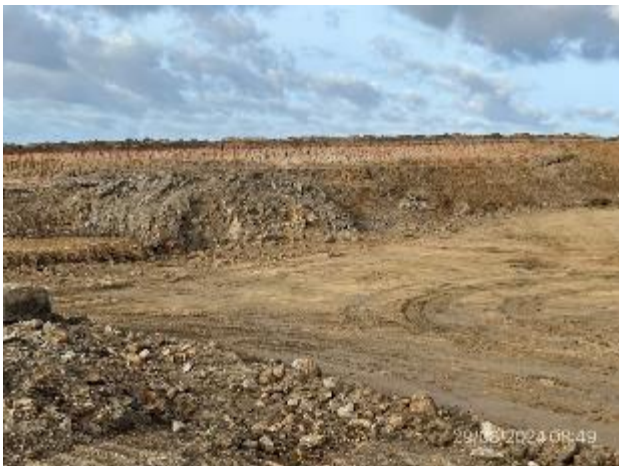
Durante la auditoría se recorrió también la cantera ubicada en progresiva 197K000 a (+), donde en ese momento había maquinaria pesada realizando tareas extractivas y camiones realizando el acarreo de áridos. En esa cantera, se pudo comprobar que no estaban presentes los medios para acopiar temporalmente los residuos segregados por corriente de generación, como lo establece el PGA de la obra. Tampoco estaban presentes los medios previstos en el Plan de Contingencias de la obra para la contención y mitigación de eventuales derrames ocurridos durante la actividad de la maquinaria de la cantera. Se retoma este comentario en el apartado 7.2.

Foto 12.2-3, P06. Frente de explotación, no hay infraestructura para acopio temporal de residuos.

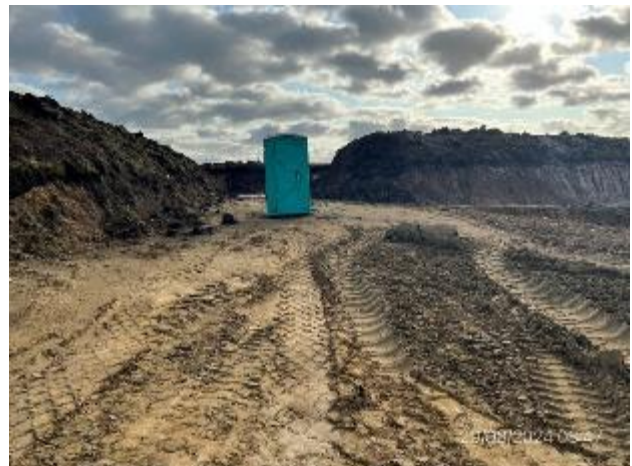
Foto 12.2-4, P06. Servicios de bienestar precarios.

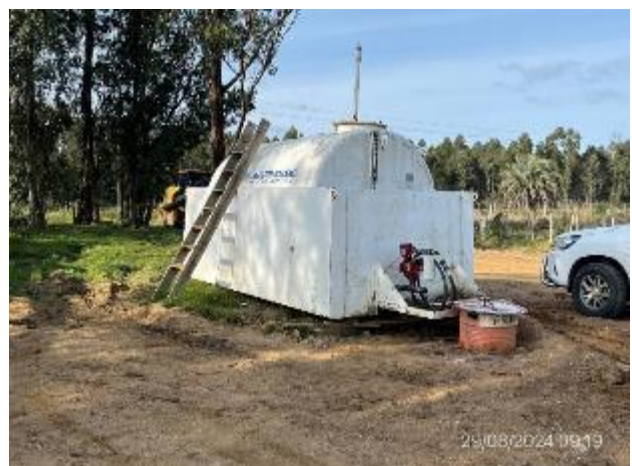
Foto 12.2-6, P03. Tanque surtidor de combustible, envallado correcto y tarrina de acopio de residuos contaminados.

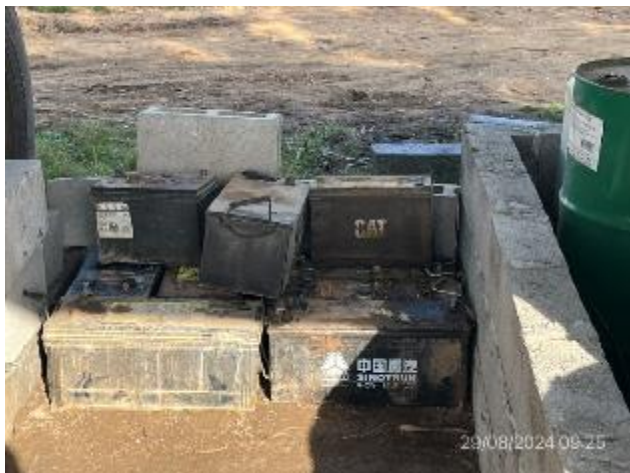
Foto 12.2-7, P03. Baterías alojadas en sector correctamente envallado.

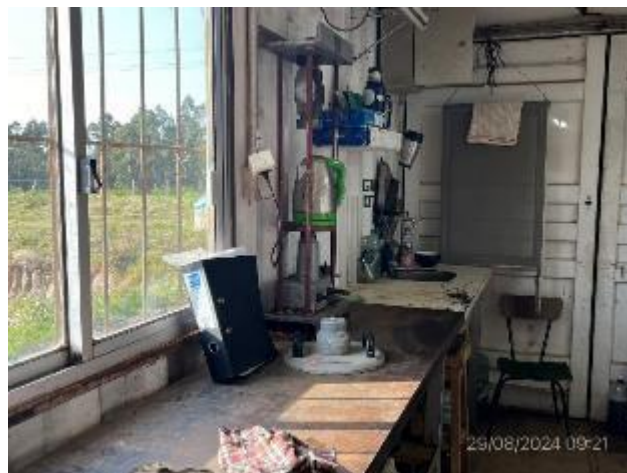
Foto 12.2-10, P03. Laboratorio de suelos en buenas condiciones de orden y limpieza,

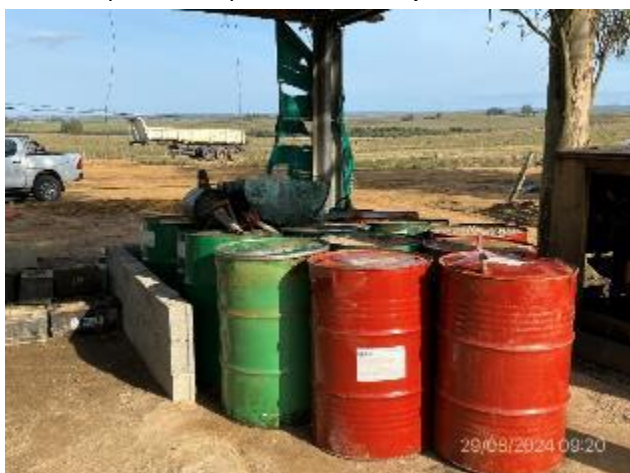
Ese obrador cuenta también con una explanada techada, compartimentada y envallada para alojar cubiertas, baterías y lubricantes. Respecto a las tarrinas de lubricantes, al momento de la auditoría el envallado estaba colmado en su capacidad. Se retoma este comentario en el apartado 0.

Ref.	Descripción	Requisito
02	En el campamento provisorio – P03 – el área contenida por el envallado impermeable resultó escasa para alojar la totalidad de las tarrinas de lubricantes.	Apartado 7.1.11 del PGA
<b>Evidencia:</b> Foto 12.2-11		<b>Código del hallazgo:</b> PEL – 6

Foto 12.2-11, P03. Campamento provisorio, envallado para tarrinas de lubricantes de superficie insuficiente
