# INFORME DE AUDITORIA AMBIENTAL

CREMAF Ruta 9 – Contrato 01/08/2022.

*Doble Vía de Ruta 9, tramo Pan de Azúcar -  
Rocha. Puentes sobre A° José Ignacio y C<sup>da</sup>  
Las Pajas.*

20/08/2024

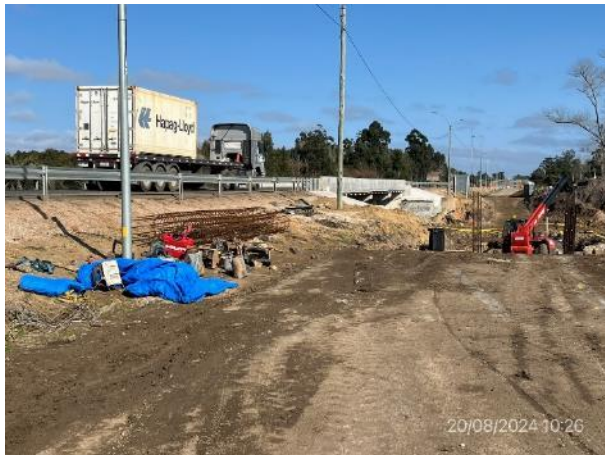
Foto 12.1-1, P01. Puente en obra sobre Cda Las Pajas.  
Ruta 9 progresiva 143K000.

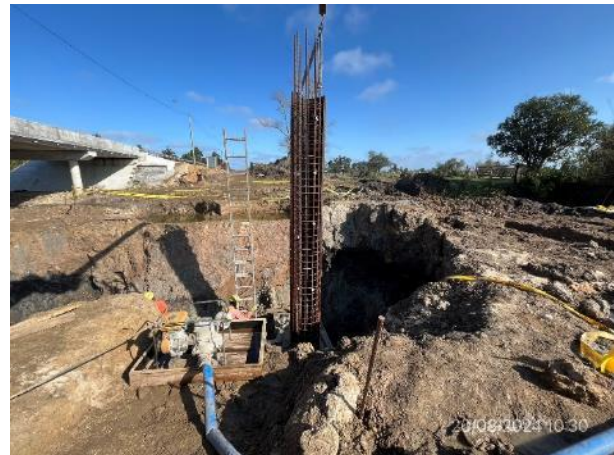
Foto 12.1-2, P01. Ejecución de pilas del nuevo puente.

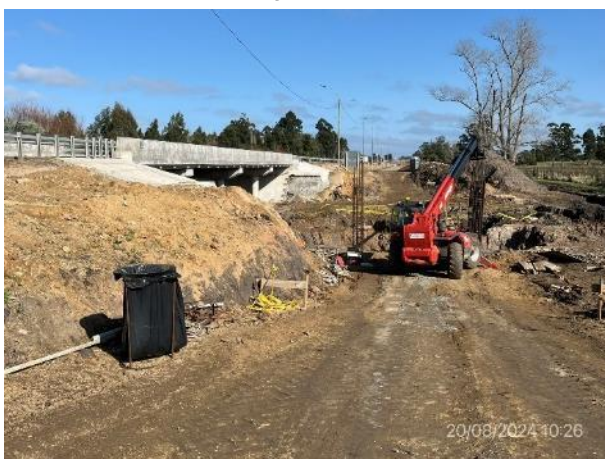
Ref.	Descripción	Requisito
04	En el frente de obras del A° José Ignacio – P02 – hay algunos ROCs en las proximidades del cauce que deben ser retirados.	Apartado 7.1.10 del PGA
<b>Evidencia:</b> Foto 12.2-5		<b>Código del hallazgo:</b> RS – 6
Ref.	Descripción	Requisito
05	En el frente de obra del nuevo puente sobre el Cda Las Pajas – P01 – la infraestructura para acopiar residuos es incompleta y no permite segregar contaminantes por separado.	Apartado 7.1.10 del PGA
<b>Evidencia:</b> Foto 12.1-3		<b>Código del hallazgo:</b> RS – 6

Foto 12.1-3, P01. Cda. Las Pajas, Frente de trabajo con  
infraestructura precaria para acopio temporal de residuos.

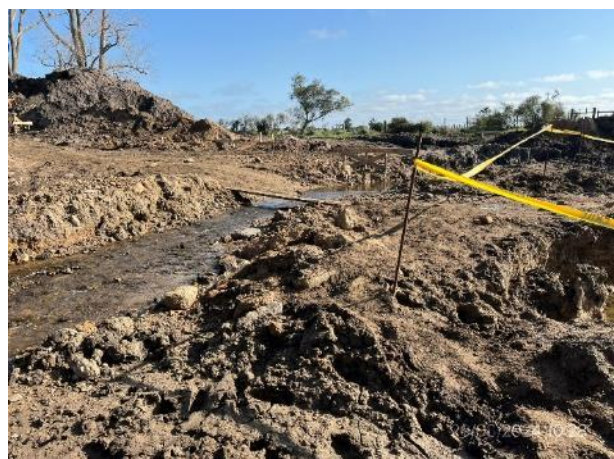
Foto 12.1-4, P01. Cauce de Cda. Las Pajas en buenas  
condiciones de limpieza y escurrimiento.

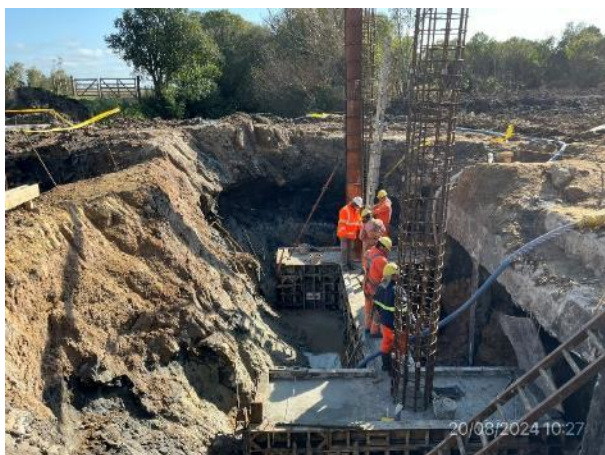
Foto 12.1-5, P01. Ejecución de cimentaciones. Cuadrilla de  
trabajo en buenas condiciones de orden.

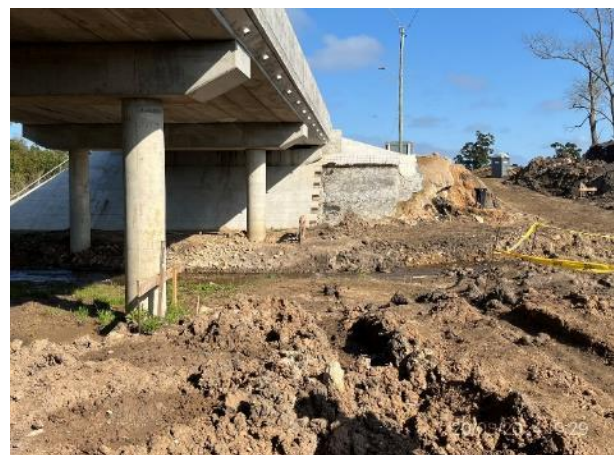
Ref.	Descripción	Requisito
02	No hay evidencia de que el campamento provisorio del nuevo puente sobre el Cda Las Pajas – P01 – no esté en zona inundable, al no estar indicada la cota de máxima inundación.	Apartado 6.2 del MAV 2015.
Tipo de NC: 2		Código del hallazgo: PF – 6
Evidencia: Foto 12.1-6

Foto 12.1-6, P01. Cda. Las Pajas, no está indicada la cota  
de inundación.

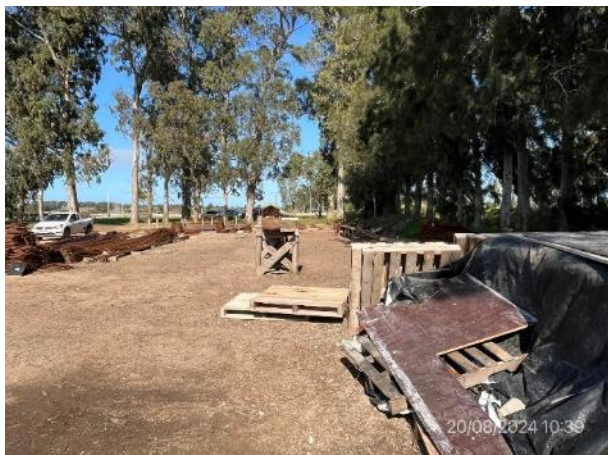
Foto 12.1-7, P04. Obrador principal subcontratista Palnet SA. Padrón 18860, 6ª SC de Maldonado. Ruta 9 progresiva 142K000 a (-).

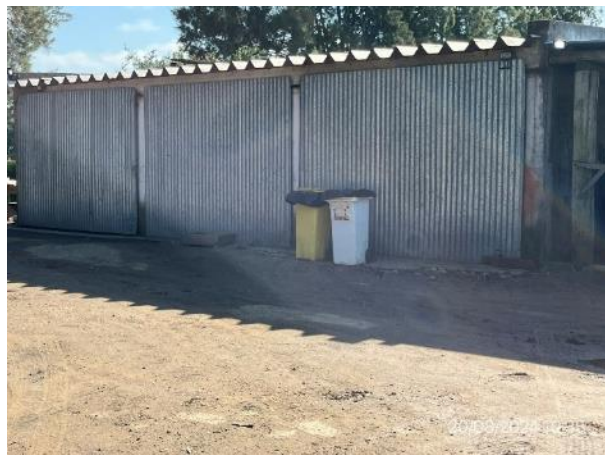
Ref.	Descripción	Requisito
07	Obrador PALNET – P04. Residuos diseminados por el predio fuera de los lugares para su disposición.	Manual Ambiental del Grupo Vial del Este S.A.
<b>Situación actual: cumplido.</b>		
<b>Evidencia:</b> Foto 12.3-2, Foto 12.1-8

Foto 12.1-8, P04. Estación para acopio temporal de residuos segregados por corriente de generación.

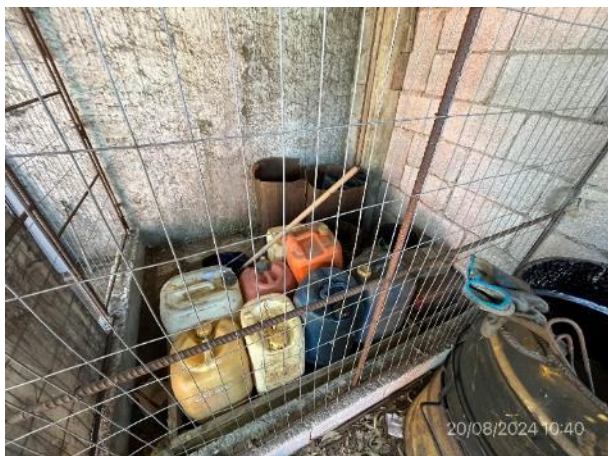
Ref.	Descripción	Requisito
04	Obrador PALNET – P04. Tanque conteniendo hidrocarburo sin bandeja de contención.	Apartado 6.2 del MAV 2015
Situación actual: cumplido		
Evidencia: Foto 12.1-9

Foto 12.1-9, P04. Campamento provisorio, envallado correcto para acopio de hidrocarburos y KIT para gestión de derrames.

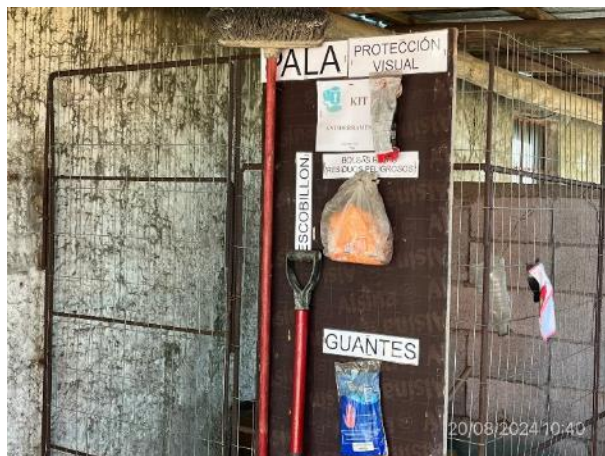
Foto 12.1-10 P04. Campamento provisorio, KIT para gestión de derrames.

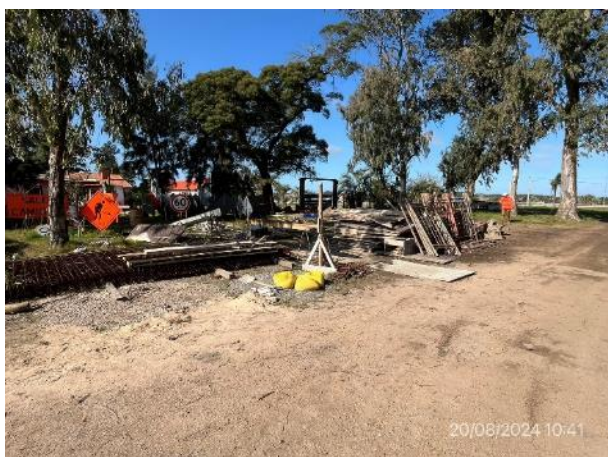
Foto 12.1-11, P04. Explanada granular para estiba de encofrados y armaduras ordenada y limpia.

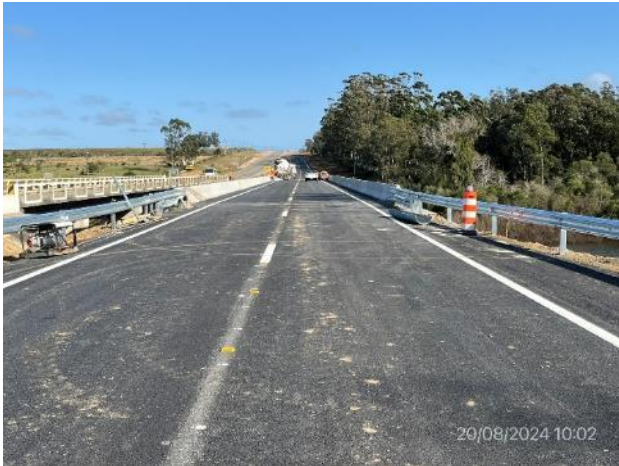
Foto 12.2-1, P02. Puente en obra sobre A° José Ignacio y campamento provisorio de Techint SACI. Ruta 9 progresiva 159K600.

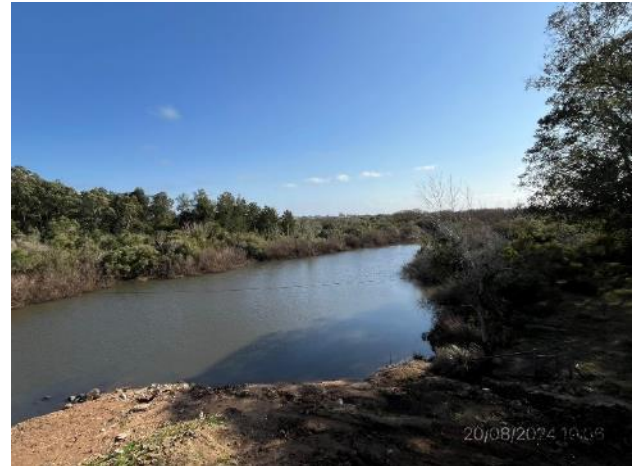
Ref.	Descripción	Requisito
03	No hay evidencia de que el campamento provisorio del nuevo puente sobre el A° José Ignacio – P02 – no esté en zona inundable, al no estar indicada la cota de máxima inundación.	Apartado 6.2 del MAV 2015.
Tipo de NC: 2		Código del hallazgo: PF – 6
Evidencia: Foto 12.2-2

Foto 12.2-2, P02. Puente en obra sobre A° José Ignacio, curso de agua limpio y con escurrimiento en buenas condiciones. Falta marca de cota máxima de inundación.

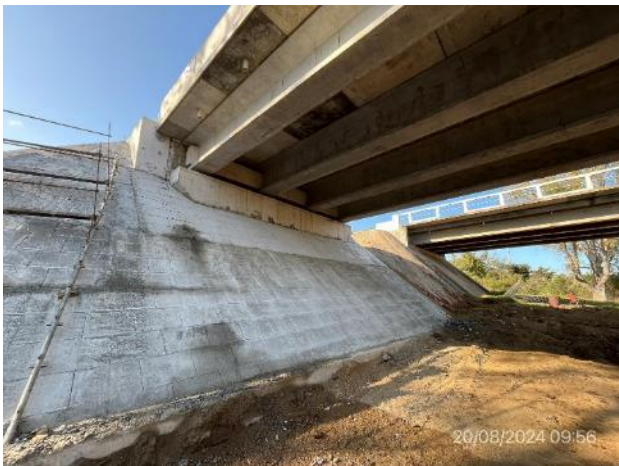
Foto 12.2-3, P02. Puente en obra sobre A° José Ignacio, obras terminadas en ¼ de cono Este.

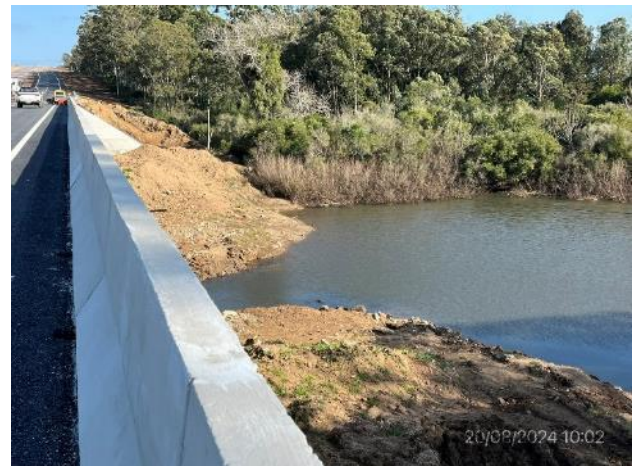
Foto 12.2-4, P02. Puente en obra sobre A° José Ignacio, vigas New Jersey terminadas.

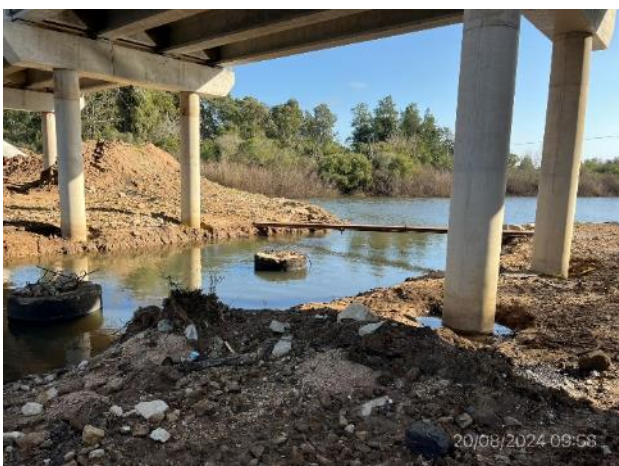
Foto 12.2-5, P02. Puente en obra sobre A° José Ignacio, hay ROCs sin retirar en la planicie de inundación

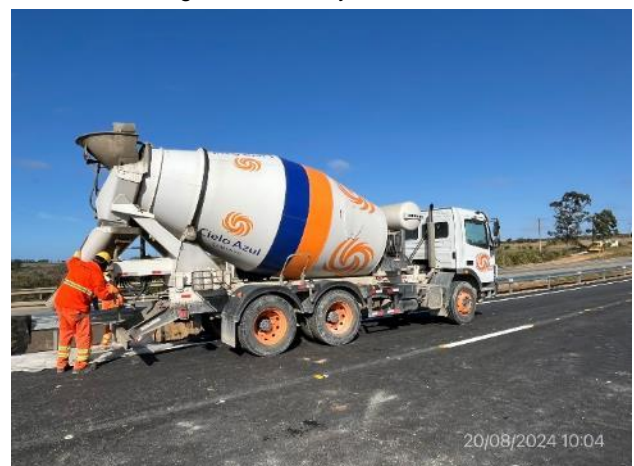
Foto 12.2-6, P02. Puente en obra sobre A° José Ignacio. Frente de obra, colado in situ de hormigón de ¼ de cono.

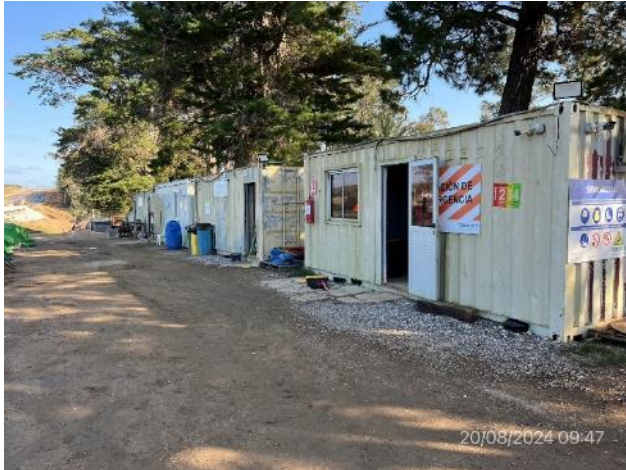
Foto 12.2-7, P02. Campamento provisorio, Oficinas desmontables, pañol, depósitos.

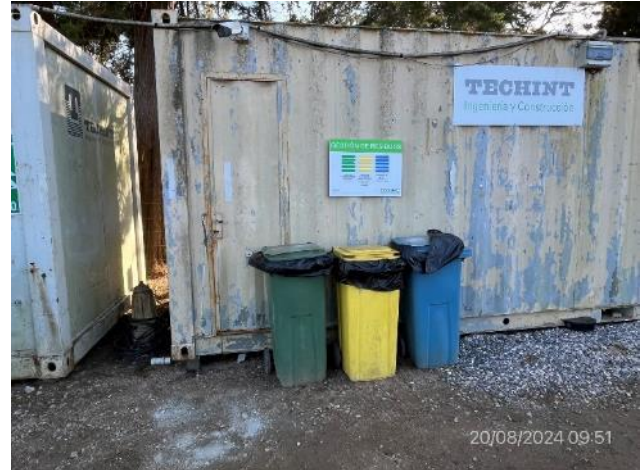
Foto 12.2-8, P02. Campamento provisorio, estación para acopio temporal de residuos segregados por corriente de generación.

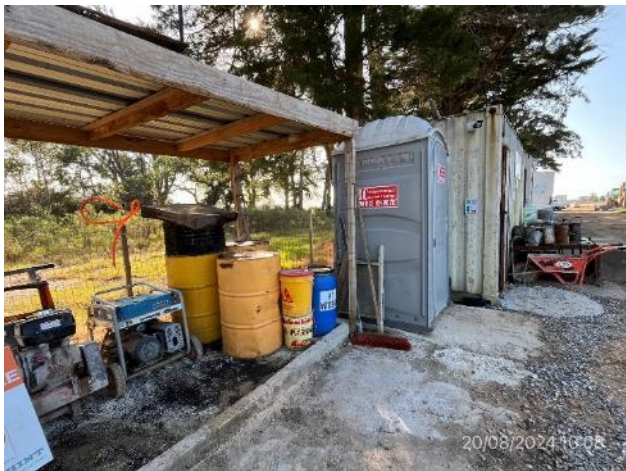
Foto 12.2-9, P02. Campamento provisorio, sector con pavimento impermeable, envallado y techado para alojar tarrinas y bidones de combustibles y lubricantes.

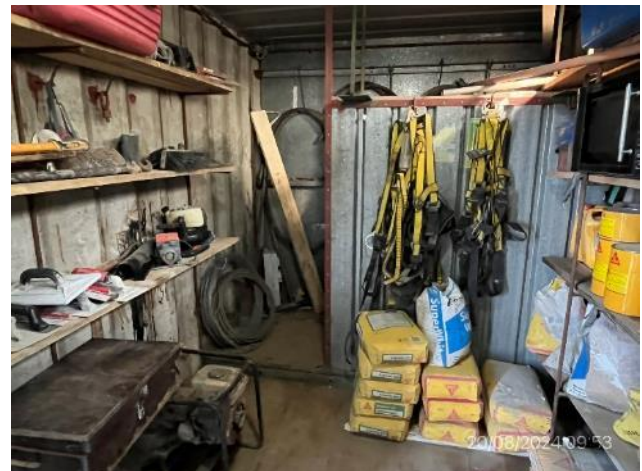
Foto 12.2-10, P02. Campamento provisorio, pañol cerrado.

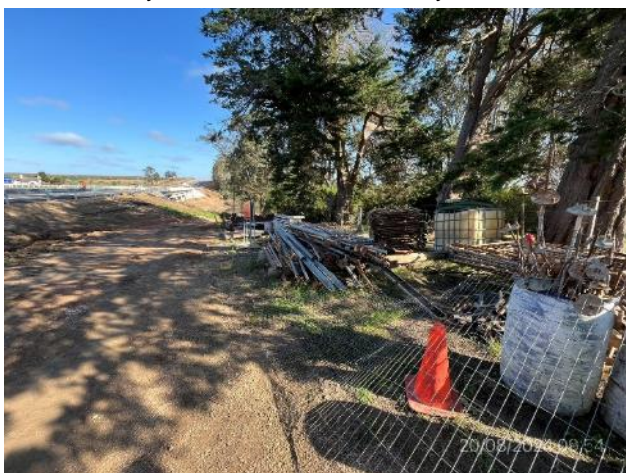
Foto 12.2-11, P02. Campamento provisorio, explanada para acopio de insumos, materiales y herramientas.

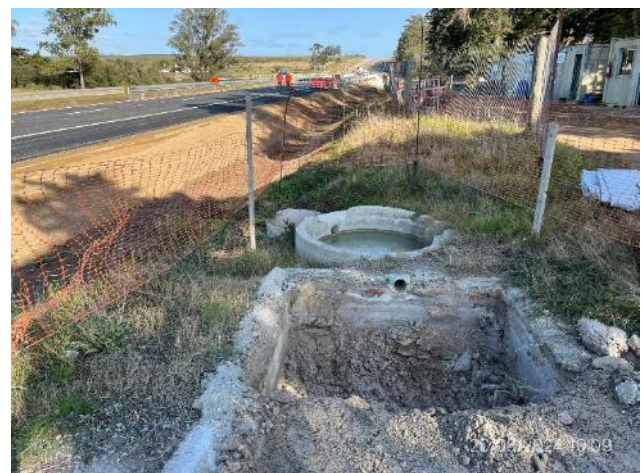
Foto 12.2-12, P02. Campamento provisorio, pileta de lavado elementos en contacto con hormigón.

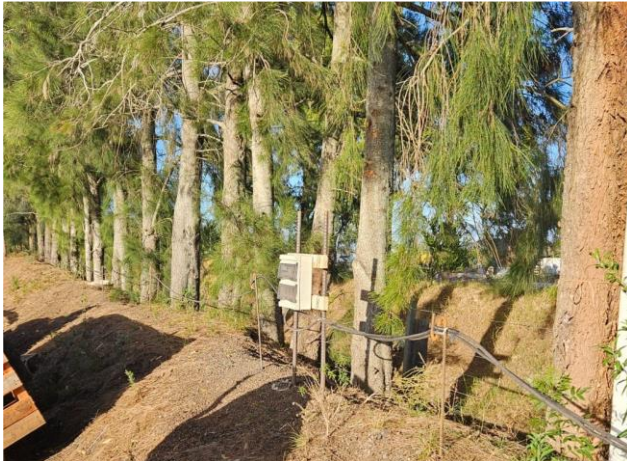
Ref.	Descripción	Requisito
02	Obrador PALNET – P04. Estructuras apoyadas y clavadas en la vegetación.	Apartado 6.2 del MAV 2015.
Situación actual: cumplido		
Evidencia: Foto 12.3-1

Foto 12.3-1, P04. Obrador Palnet SA. Se removió el tablero eléctrico que se encontraba colgado al árbol.

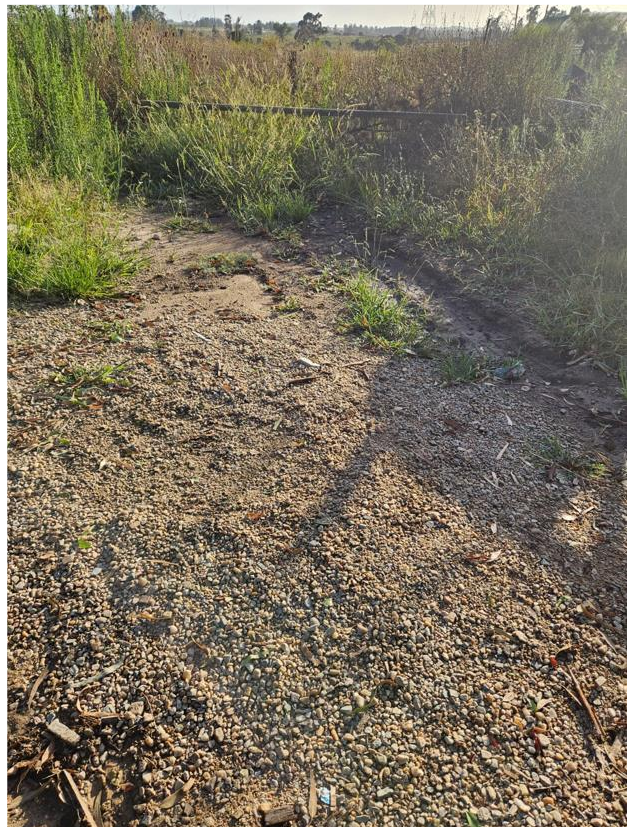
Ref.	Descripción	Requisito
03	Obrador PALNET – P04. Derrames en el entorno de un equipo de mezcla de hormigón.	Apartado 6.2 del MAV 2015
Situación actual: cumplido.		
Evidencia: Foto 12.3-3

Foto 12.3-3, P04. Obrador Palnet SA. Se limpiaron los derrames de hormigón.
