INFORME DE AUDITORIA AMBIENTAL

C/145 – Contrato 28/07/2023.
“Ruta 12, tramo A° Canelones - Ruta 9”
Alcance: puentes A° Sarandí y A° Pintado.

03/09/2024

12/09/2024

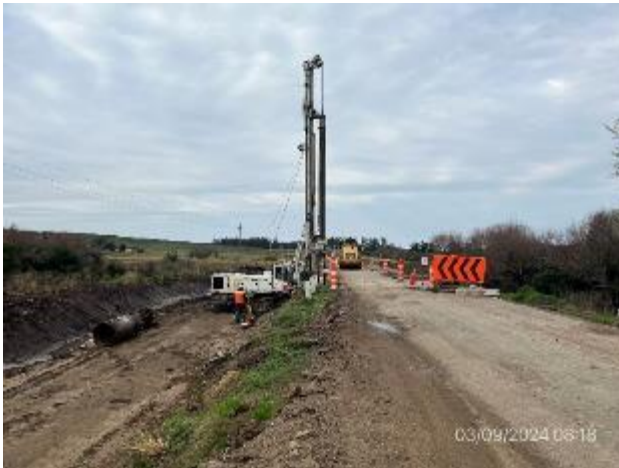
Foto 12.1-1, P01. Puente en obra sobre A° Sarandí, Ruta 12 progresiva 387K100.

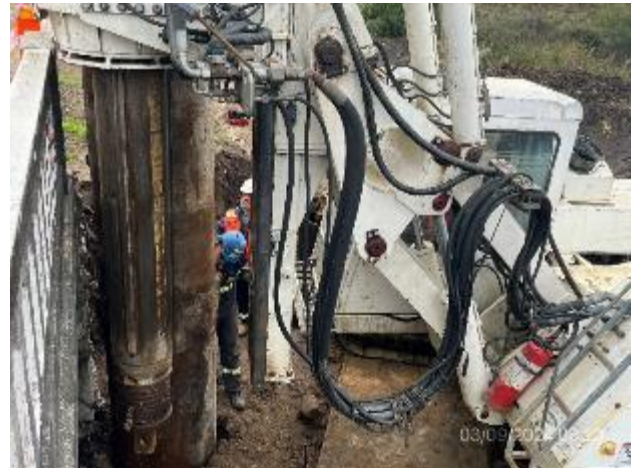
Foto 12.1-2, P01. Tarea en ejecución de excavación de pilote perforado encamisado.

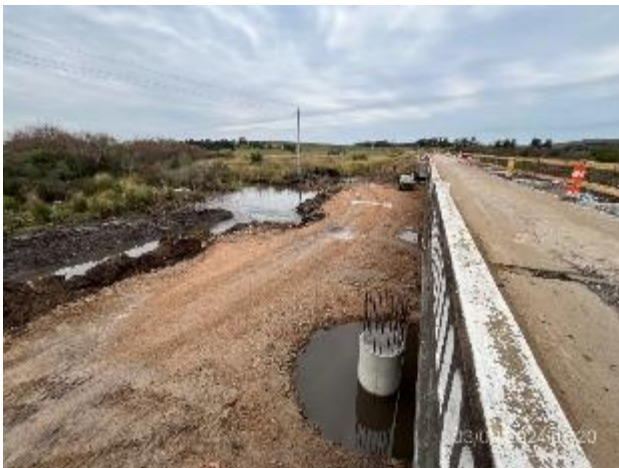
Foto 12.1-3, P01. Pilote construido dentro de ataguía granular.

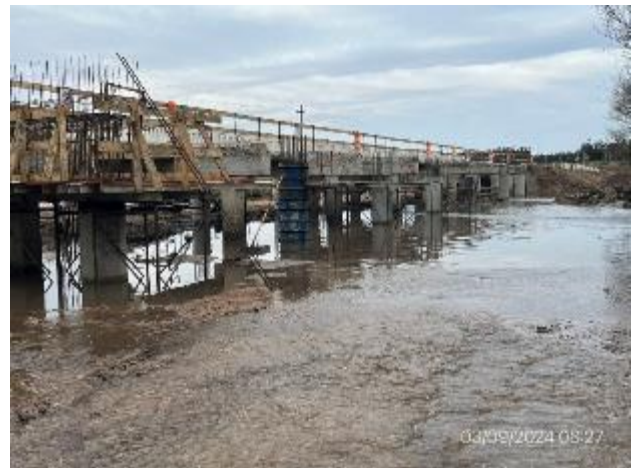
Foto 12.1-4, P01. Vigas dintel superior encofrada. Curso de agua y planicie de inundación limpias sin ROCs.

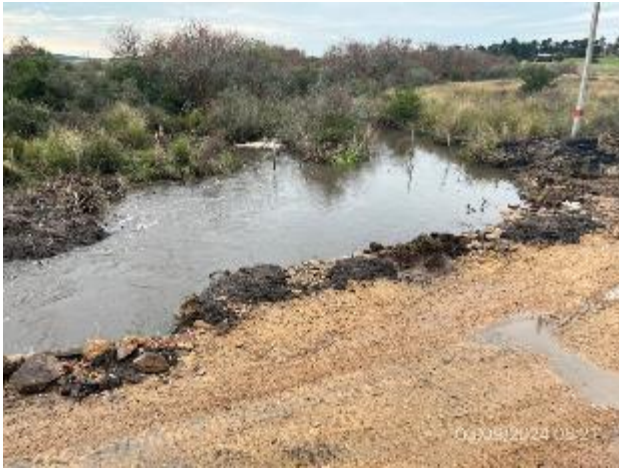
Foto 12.1-5, P01. Ataguía granular, A° Sarandí entubado con velocidad de escurrimiento correcta.

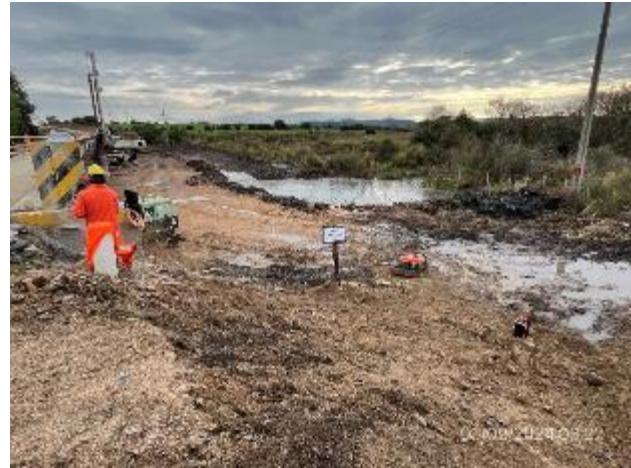
Foto 12.1-6, P01. Demarcación de cota máxima de inundación. Grupo electrógeno sobre bandeja estanca.

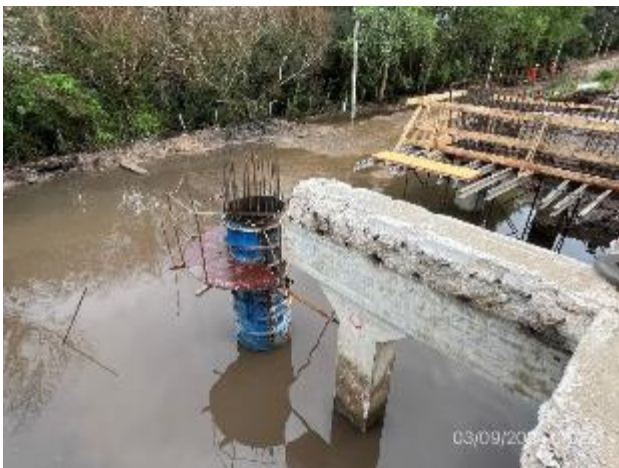
Foto 12.1-7, P01. Pilar encofrado con armadura colocada.

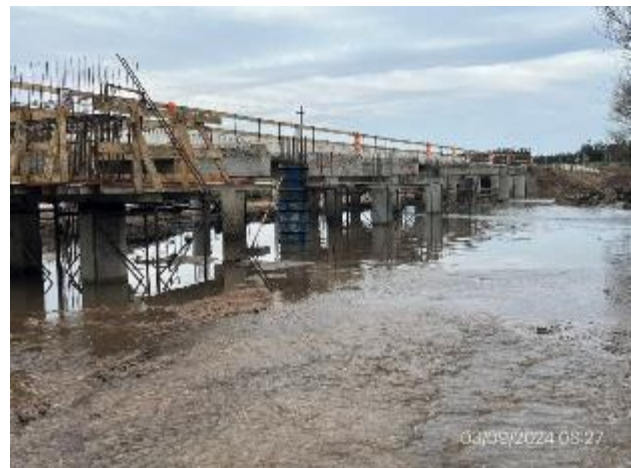
Foto 12.1-8, P01. Trabajos de demolición de tablero por media calzada ejecutados.

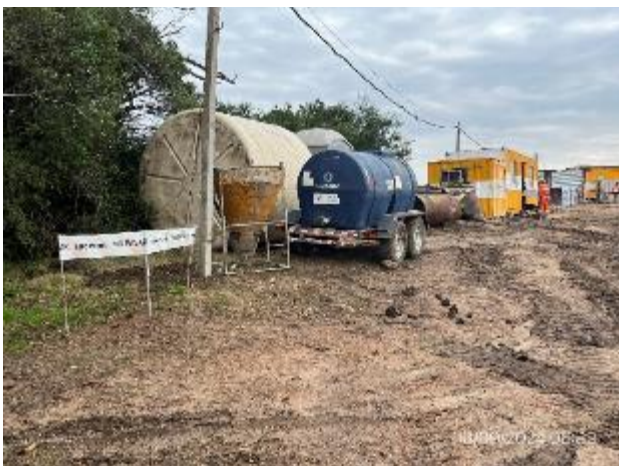
Foto 12.1-9, P01. Obrador A° Sarandí, Cabecera Sur. Ruta 12 progresiva 387K100 a (+).

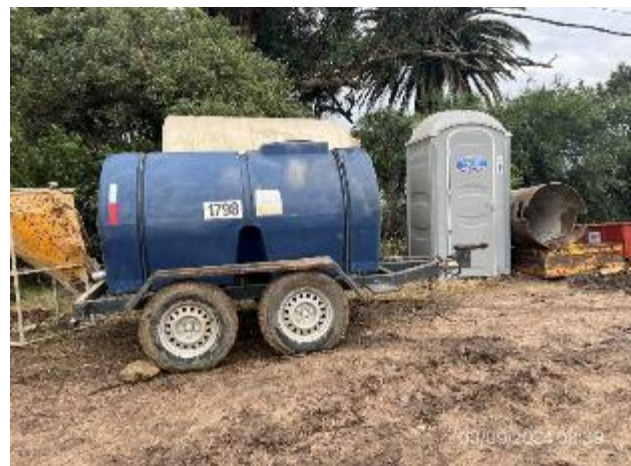
Foto 12.1-10, P01. Depósito de agua no potable.

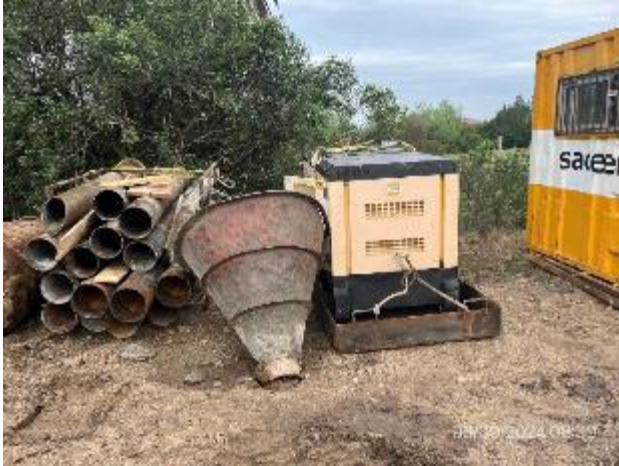
Foto 12.1-11, P01. Grupo electrógeno sobre bandeja estanca. Tubo tremie y embudo limpios.

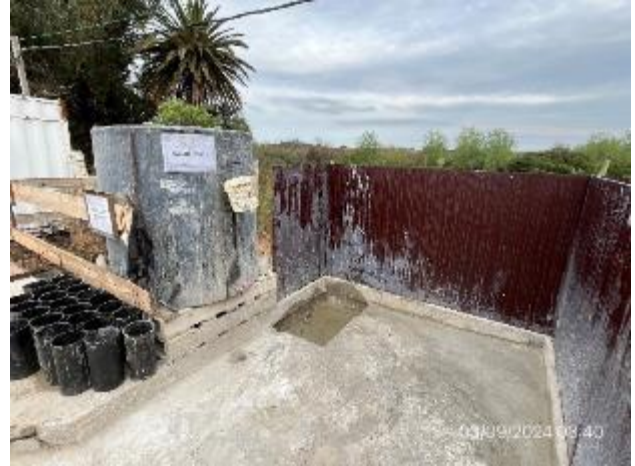
Foto 12.1-12, P01. Pileta de decantación de aguas de lavado de elementos en contacto con hormigón.

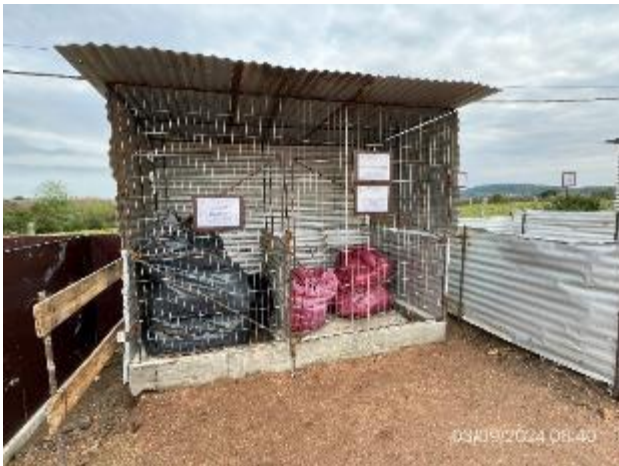
Foto 12.1-13, P01. Local techado con acopio de residuos domésticos y peligrosos segregados.

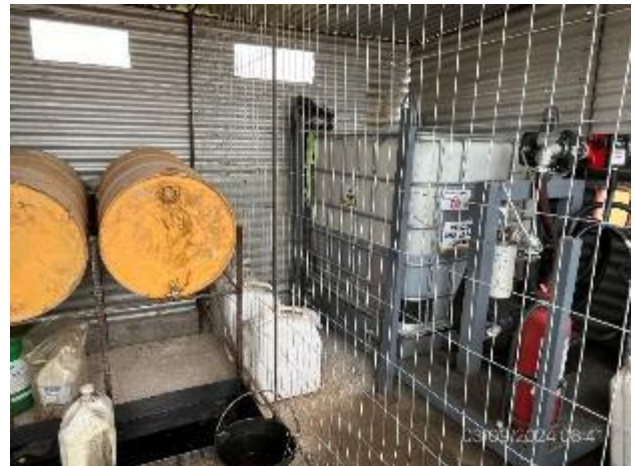
Foto 12.1-14, P01. Depósito de lubricantes y combustible en local techado y envallado.

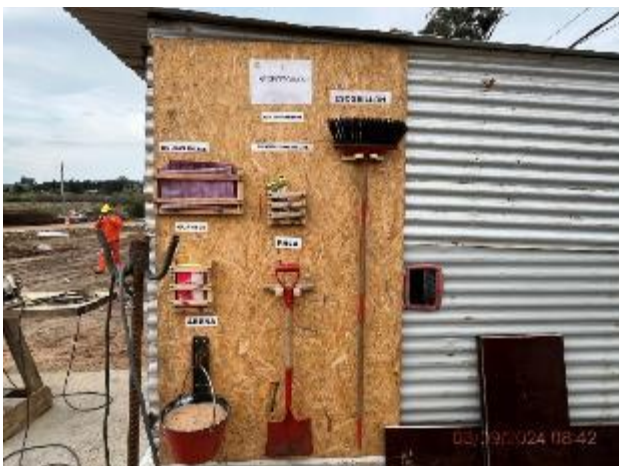
Foto 12.1-15, P01. Kit para gestión de contingencias ambientales.

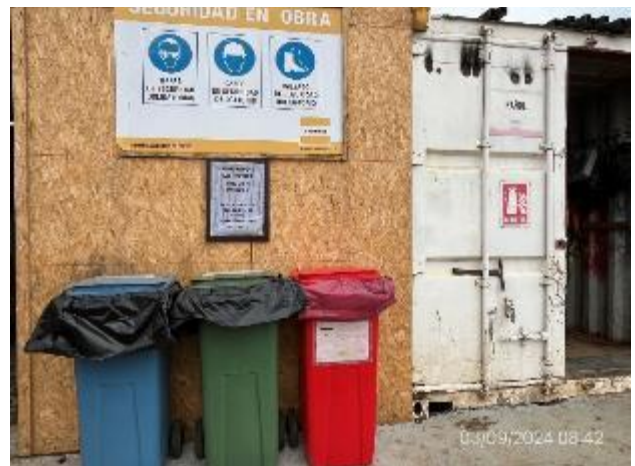
Foto 12.1-16, P01. Tarrinas para acopio temporal de residuos por corriente de generación.

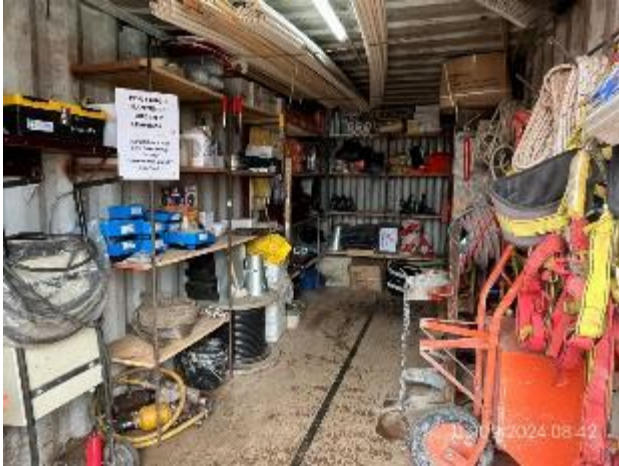
Foto 12.1-17, P01. Pañol, buenas condiciones de orden y limpieza.

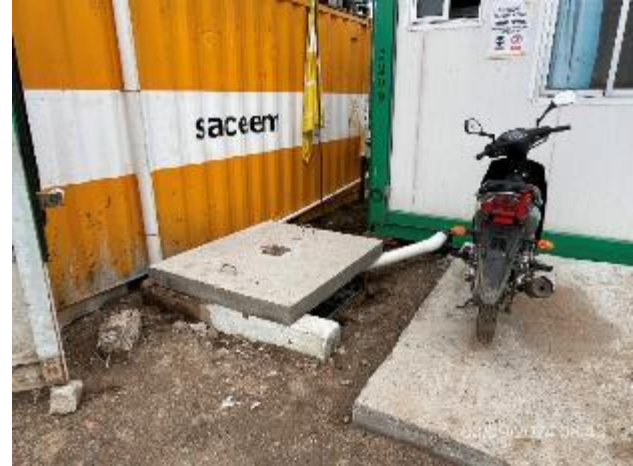
Foto 12.1-18, P01. Depósito impermeable para contención de aguas servidas.

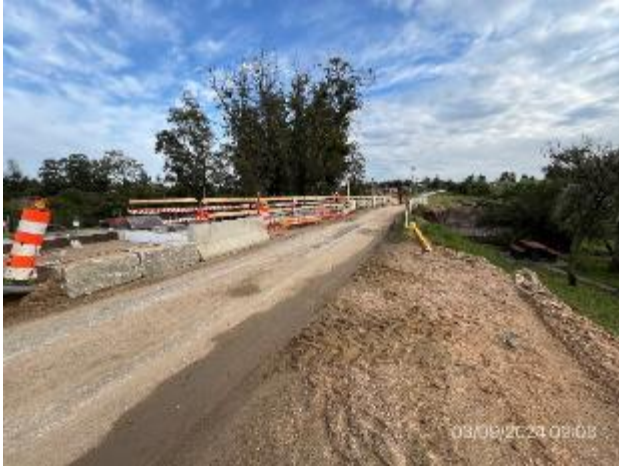
Foto 12.2-1, P02. Puente en obra sobre A° Pintado.

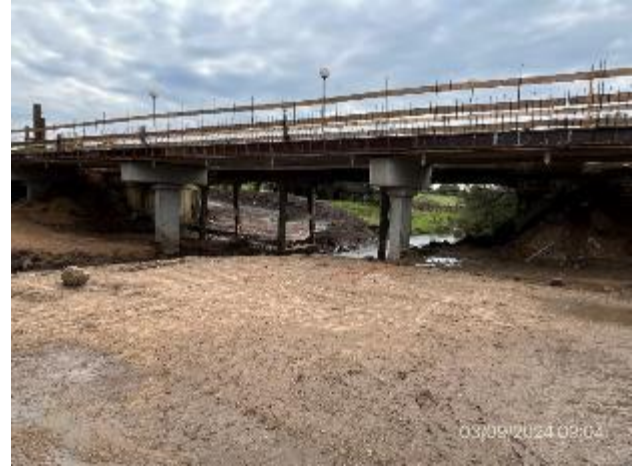
Foto 12.2-2, P02. Tablero en senda a (+) en construcción, vigas New Jersey con armadura en espera.

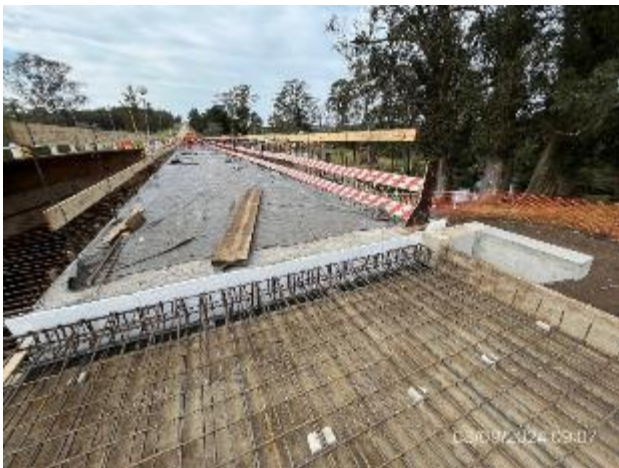
Foto 12.2-3, P02. Tablero superior, tramo con armadura y encofrado listos.

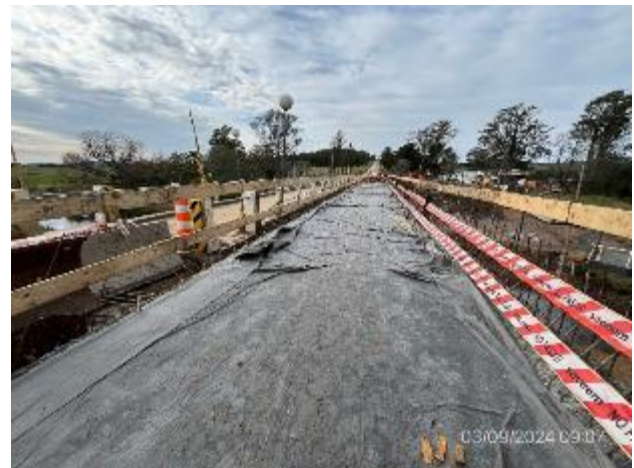
Foto 12.2-4, P02. Tablero superior, tramo en proceso de endurecimiento. Buenas condiciones de limpieza.

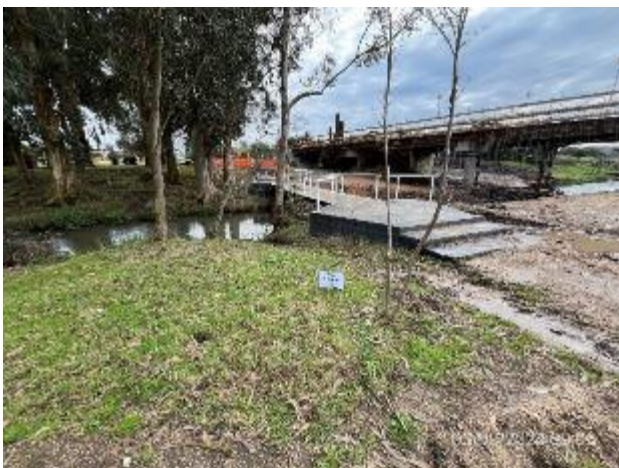
Ref.	Descripción	Requisito
02	En el puente sobre el A° Pintado en construcción – P06 – no están indicadas las cotas de máxima inundación, necesarias para garantizar que los campamentos se ubican en zonas no expuestas a crecientes.	Apartado 6.2 del MAV 2015.
Situación Actual: cumplido		
Evidencia: Foto 12.2-5

Foto 12.2-5, P02. Cota de máxima inundación correctamente demarcada.

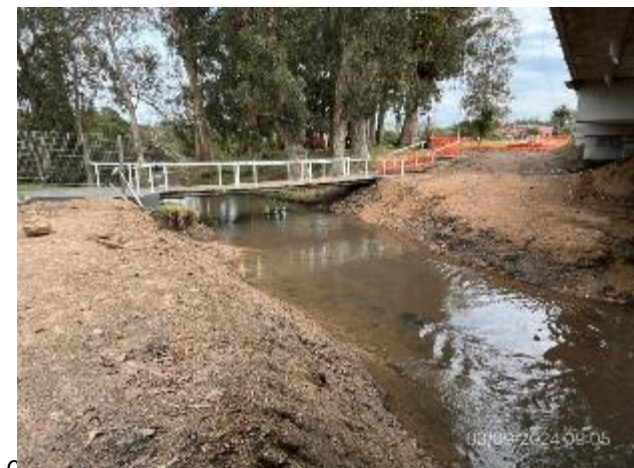
Foto 12.2-6, P02. Curso de agua de A° Pintado limpio, sin ROCs y en buenas condiciones de escurrimiento.

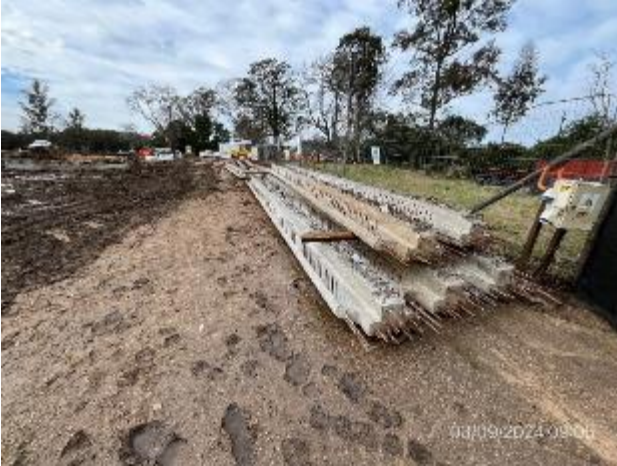
Foto 12.2-7, P02. Campamento provisorio de SACEEM. Faja pública de Ruta 12 progresiva 387K800 a (+).

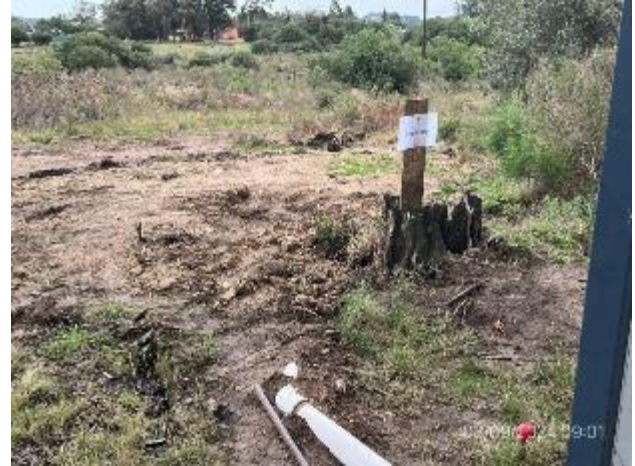
Foto 12.2-8, P02. Campamento provisorio. Depósito impermeable para recolección de aguas servidas.

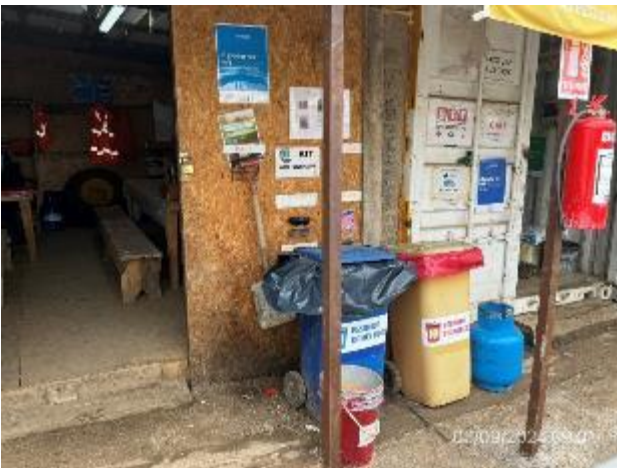
Foto 12.2-9, P02. Campamento provisorio. Estación para acopio temporal de residuos segregados por origen.

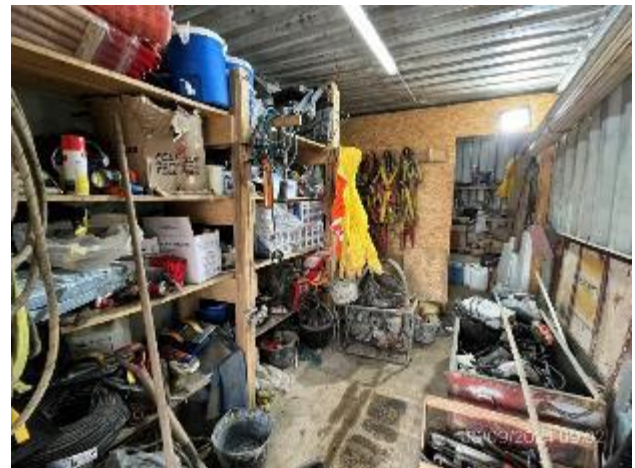
Foto 12.2-10, P02. Campamento provisorio. Pañol, buenas condiciones de limpieza.

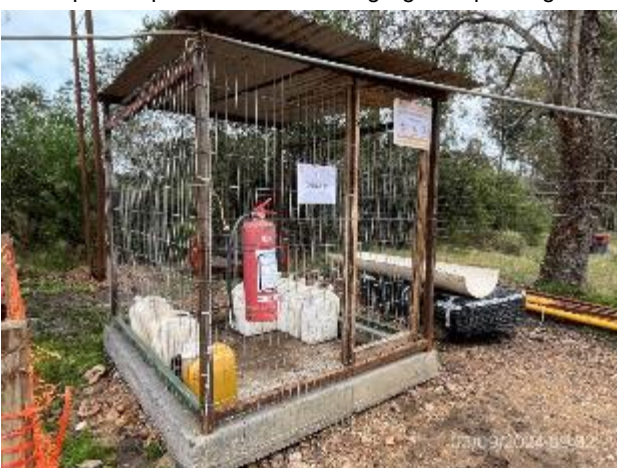
Foto 12.2-11, P02. Campamento provisorio. Recinto techado y envallado para albergar tarrinas y bidones de lubricantes.

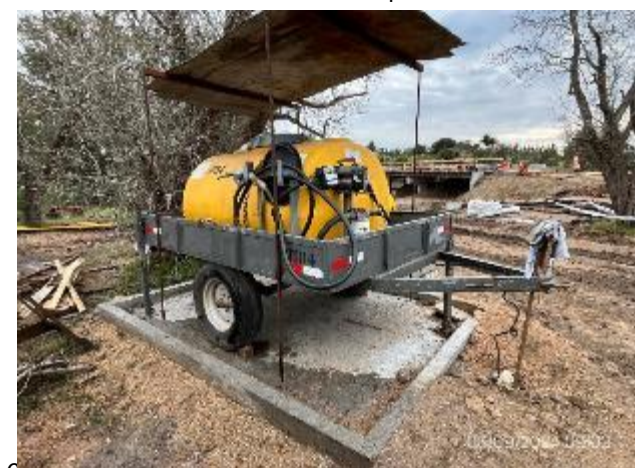
Foto 12.2-12, P02. Campamento provisorio. Recinto envallado para alojar surtidor de combustible.

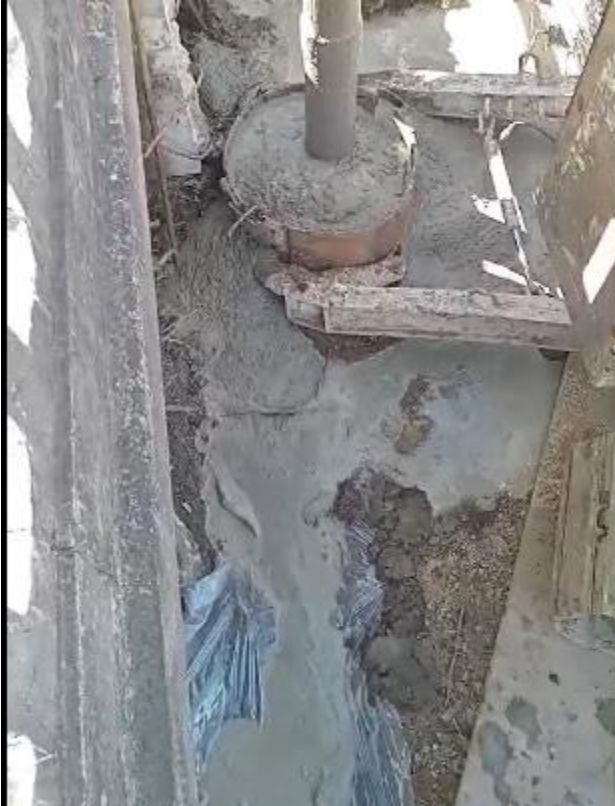
De acuerdo con la filmación y las fotografías remitidas por la empresa – Apartado 12.3, el llenado de ese pilote se realizó de forma apegada al documento de SACEEM titulado “Instructivo de Ejecución en Obra de Pilotes Perforados” para el puente del A° Sarandí, Revisión 2 del 17/07/2024 y aprobado por DNV – MTOP el 26/07/2024. Dicho procedimiento establece un protocolo de monitoreo visual continuo del agua proveniente de las camisas metálicas durante el llenado con el tubo Tremie, y acciones específicas de contención de aguas mezcladas con lechada de cemento y su bombeo para ser almacenado en tarrinas. Asimismo, la empresa remitió evidencia de haber realizado una capacitación al respecto el 23/07/2024.

Foto 12.3-1, P01. Pilotaje con tubo Tremie en ejecución. Las aguas mezcladas con lechada de hormigón escurren a un punto bajo sobre una protección de nylon.

Se sugiere que el ITGA a presentar por el período Junio – Agosto haga hincapié en la gestión de aguas contaminadas provenientes del colado de hormigón en pilotes perforados entubados con tubo Tremie.

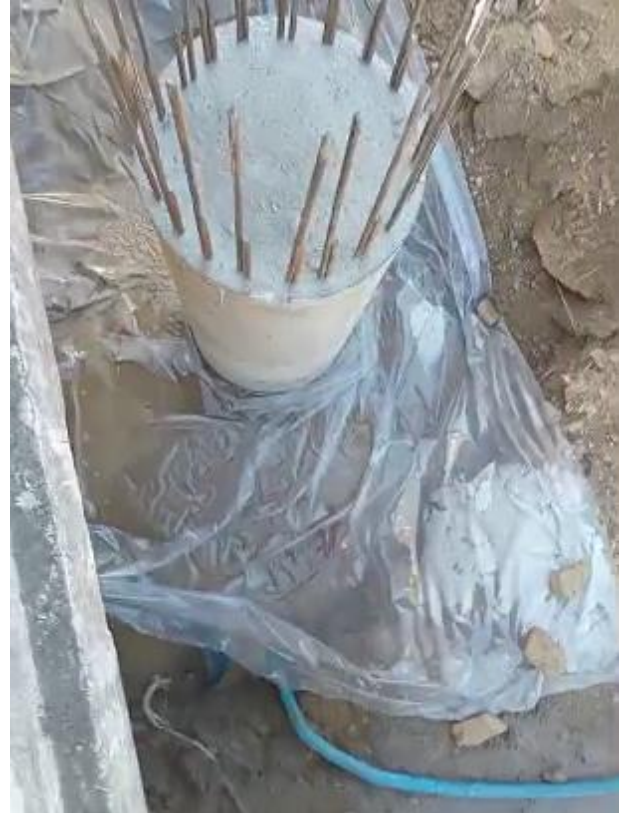
Foto 12.3-2, P01. Pilotaje con tubo Tremie en ejecución. Las aguas mezcladas con lechada de hormigón acumuladas en el punto bajo son bombeadas.

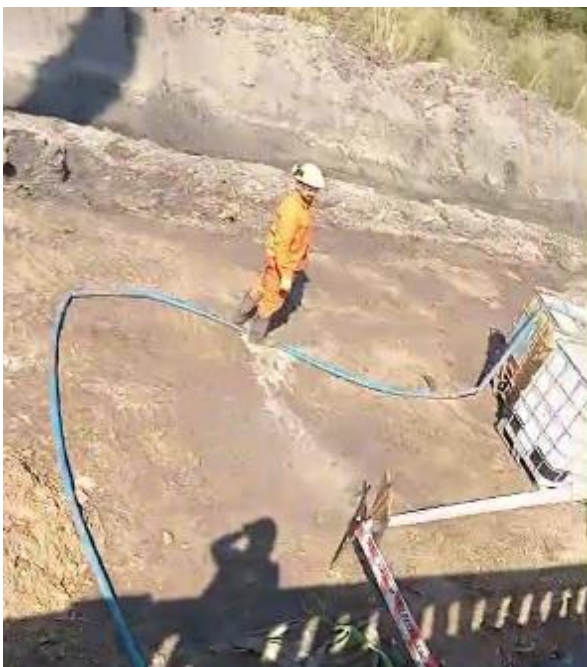
Foto 12.3-3, P01. Bombeo hacia depósito impermeable de aguas mezcladas con lechada de hormigón.

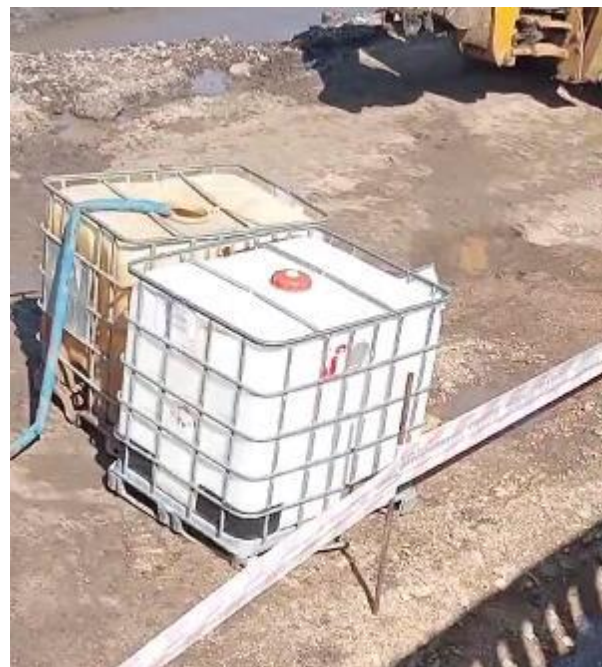
Foto 12.3-4, P01. Aguas mezcladas con lechada de hormigón, a ser tratadas como aguas contaminadas..
