INFORME DE AUDITORIA AMBIENTAL DE CIERRE

C/147 – Contrato básico 29/05/2023 y
Modificación 24/07/2024 ítem “A”.

“Ruta 31, tramo 64K000 – 104K000 “

Serviam SA

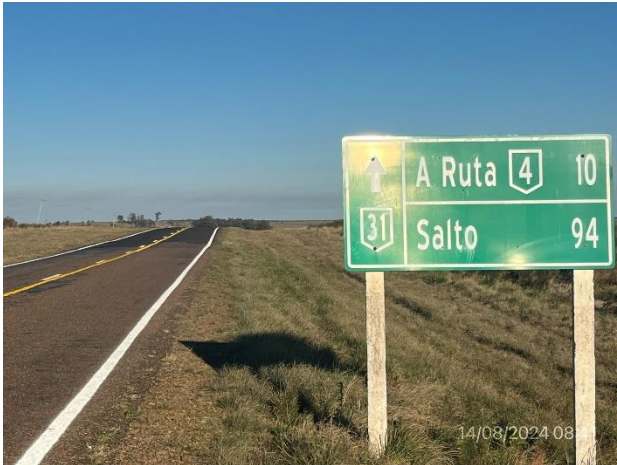
Foto 12.1-1, P02. Fin de tramo, Ruta 31, progresiva 94K000.

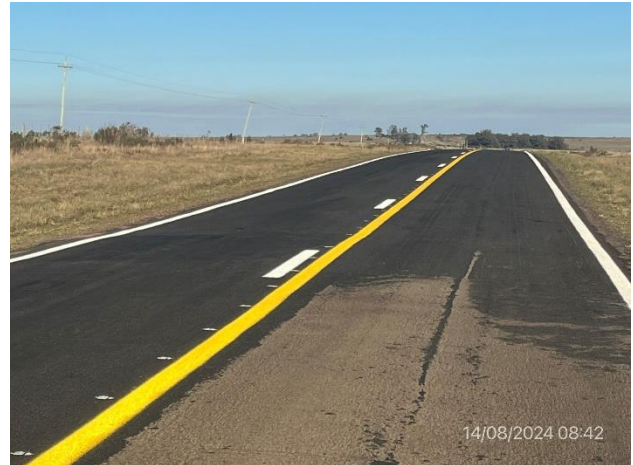
Foto 12.1-2, P02. Fin de tramo, Ruta 31, progresiva 94K000.

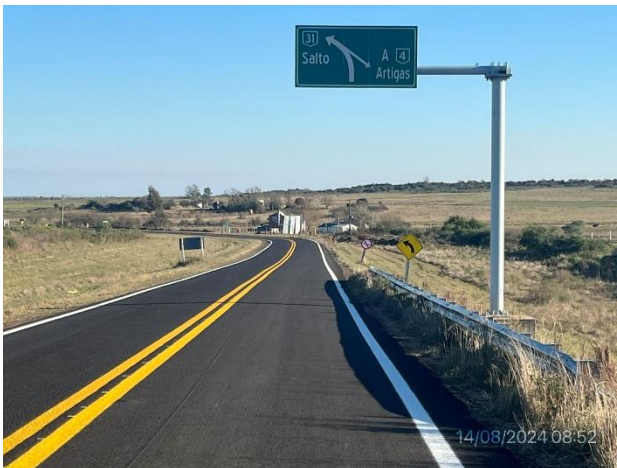
A nivel de usuario de la red vial, el tramo de Ruta 31 auditado mejoró de forma notable las condiciones de circulación, comparadas a la situación previa a la ejecución de la obra. El tramo auditado está abierto al tránsito con señalización horizontal y vertical definitivas y con defensas metálicas instaladas en las zonas con desniveles importantes. Las condiciones de confort en la circulación son acordes a la carpeta de rodadura en Cape Seal.

Foto 12.1-3, Ruta 31. Obras terminadas, señalización horizontal y vertical ejecutadas.

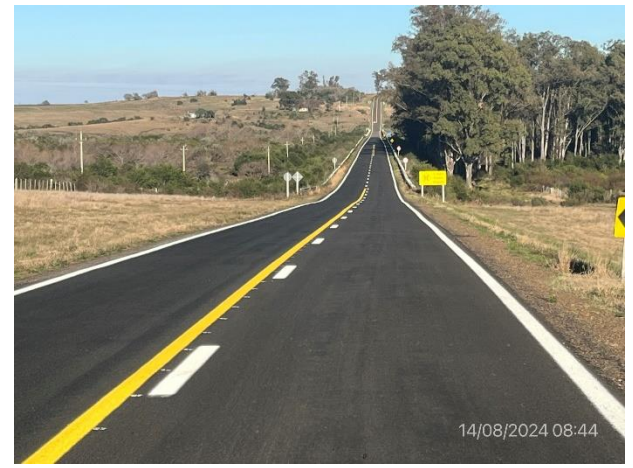
En el tramo de obras terminadas se pudo constatar que en general, las tareas declaradas en el PRA de la obra fueron ejecutadas. Las zonas de obra se encontraron limpias y libres de ROCs, y la faja pública de Ruta 31 del tramo auditado se encontró en buenas condiciones.

Foto 12.1-4, Ruta 31. Obras terminadas, nueva carpeta en Slurry Seal ejecutada. Faja publica en buenas condiciones de limpieza.

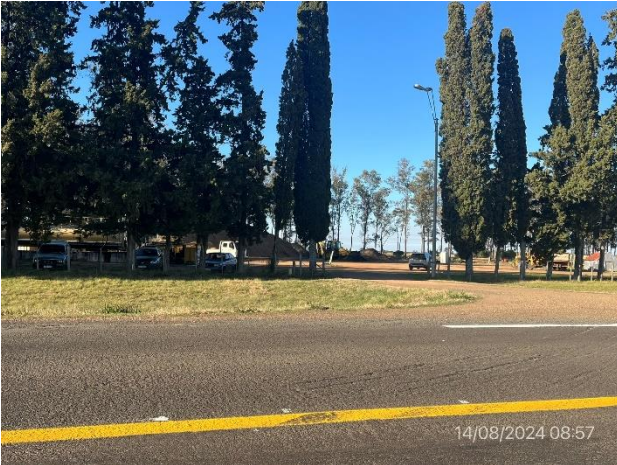
Al momento de la auditoría ambiental, se comprobó que las instalaciones provisorias del obrador que fueron en su momento alojadas en el destacamento de MTOP de Ruta 31 fueron totalmente desmanteladas. Se comprobó que dicho sector quedó limpio, en buenas condiciones y apegado a lo indicado por el PRA de la obra. No obstante, no hay constancia de que MTOP haya aceptado las condiciones en que el predio le fue restituido, ni que acepte como mejora a su beneficio los acopios de material granular remanentes en el predio. Se retoma este comentario en el apartado 0.

Foto 12.2-1, P03. Campamento provisorio abandonado, Regional V - MTOP. Ruta 31 progresiva 74K300 a (+).

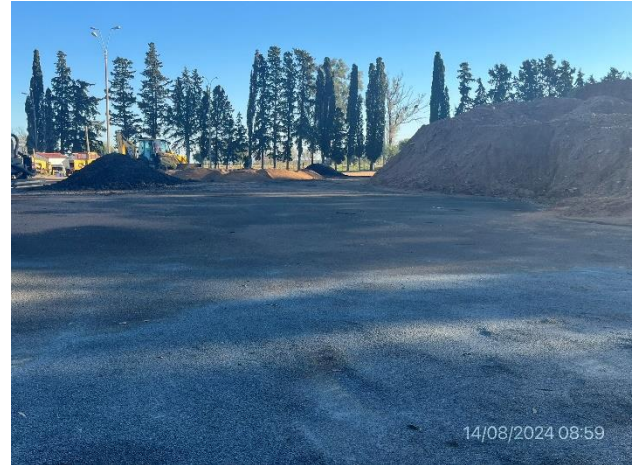
Foto 12.2-2, P03. Explanada de maniobras limpia, ordenada y libre de ROcs provenientes de la obra

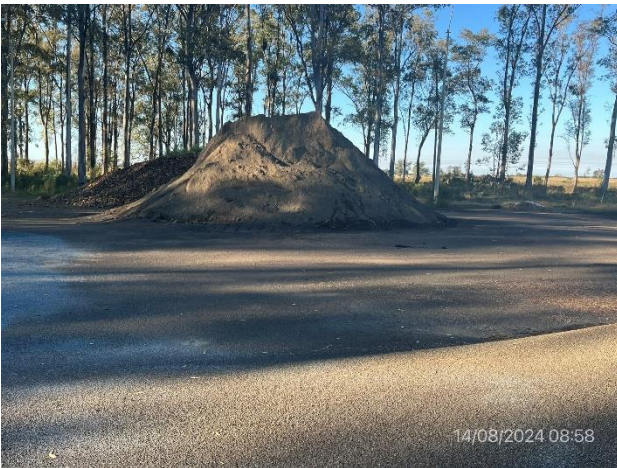
Ref.	Descripción	Requisito
04	No hay evidencia de que DNV – MTOP haya aceptado las condiciones de abandono del obrador, implantado en su momento en el predio de Regional 5 de MTOP, P03.	PRA del contrato, apartado "Obradores y depósitos".
Evidencia: Ausencia de documentación		Código del hallazgo: PF – 10

Foto 12.2-3, P03. Acopio de material granular, queda eventualmente como mejora a beneficio de DNV – MTOP, propietario del predio.
