INFORME DE AUDITORIA AMBIENTAL

M/51 – Modificaciones y ampliaciones de contrato
02/05/2022 y 16/06/2023

“Ruta 5, Tramo Centenario – Rivera”.

14/08/2024

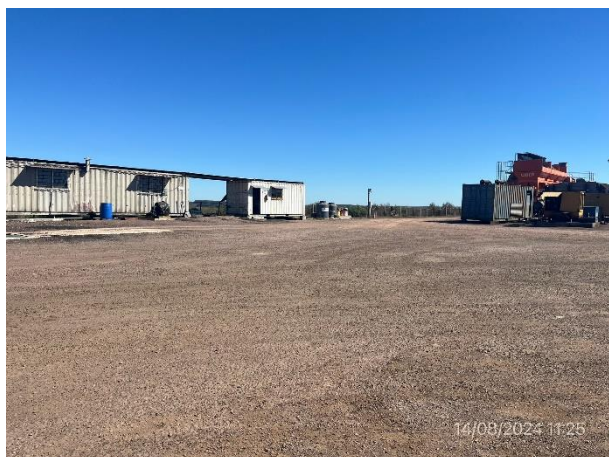
Foto 12.1-1, P03. Obrador y planta asfáltica. Padrón 11586
5ª SC de Tacuarembó, Ruta 5 progresiva 416K500.

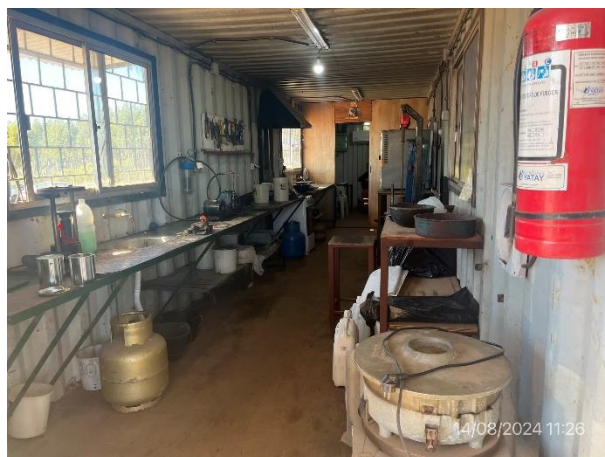
Foto 12.1-2, P03. Laboratorio de asfalto en buenas
condiciones de limpieza.

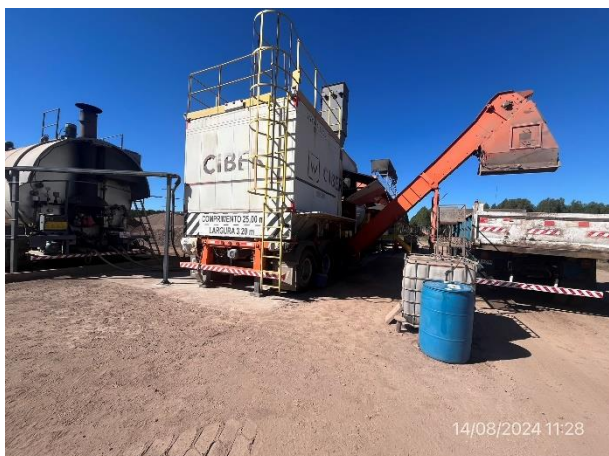
Foto 12.1-3, P03. Planta asfáltica, explanada ordenada y
en buenas condiciones de limpieza.

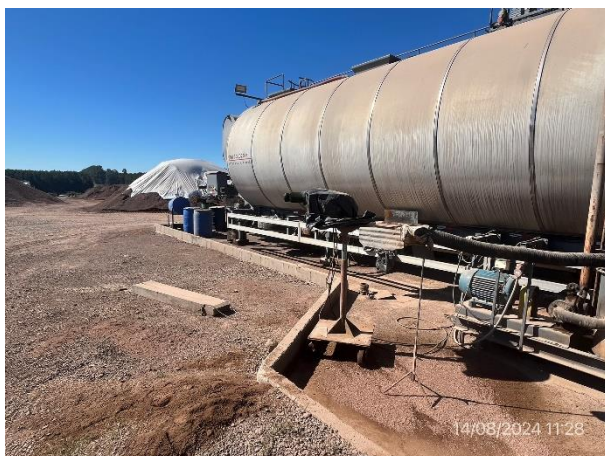
Foto 12.1-4, P03. Planta asfáltica, cisterna de emulsión con
envellado perimetral impermeable.

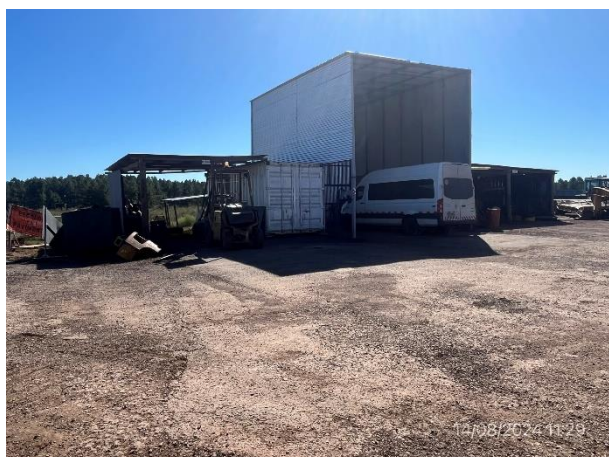
Foto 12.1-5, P03. Obrador, taller mecánico techado con
explanada de trabajo impermeable.

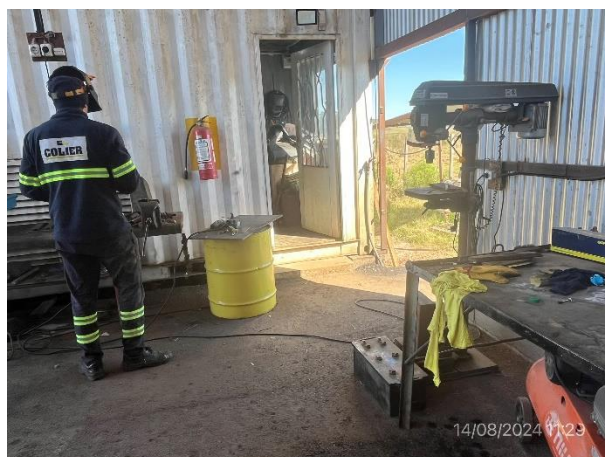
Foto 12.1-6, P03. Taller mecánico, residuos segregados
por origen.

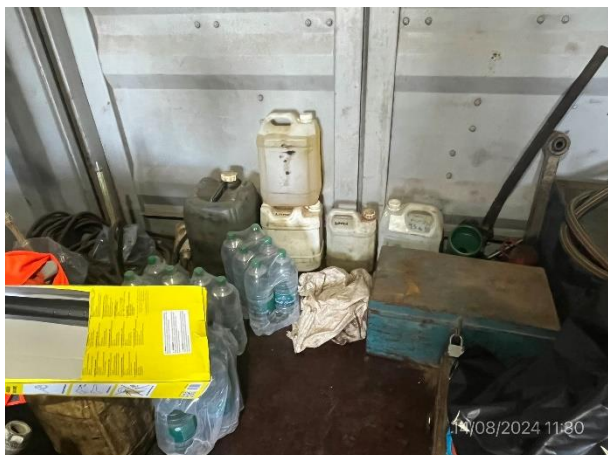
Ref.	Descripción	Requisito
02	En el pañol del obrador – P03 – hay bidones de combustibles y lubricantes sin contenciones para eventuales derrames	Apartado 6.2 del MAV 2015
Tipo de NC: 2		Código del hallazgo: PEL - 6
Evidencia: Foto 12.1-7

Foto 12.1-7, P03. Obrador, pañol. Hay bidones con lubricantes y combustibles sin elementos de contención para prevención de posibles derrames.

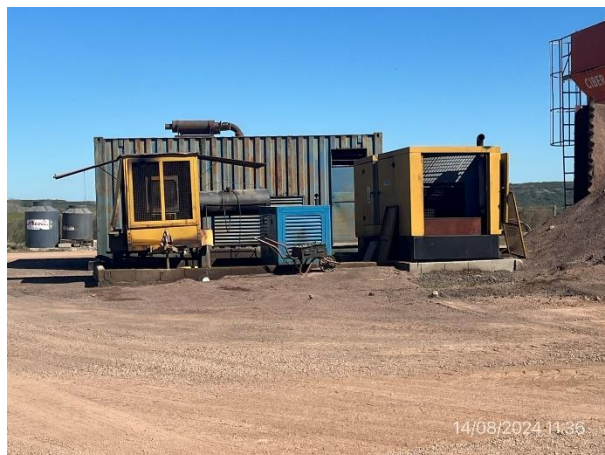
Foto 12.1-8, P03. Obrador, generadores eléctricos dotados de envallados perimetrales.

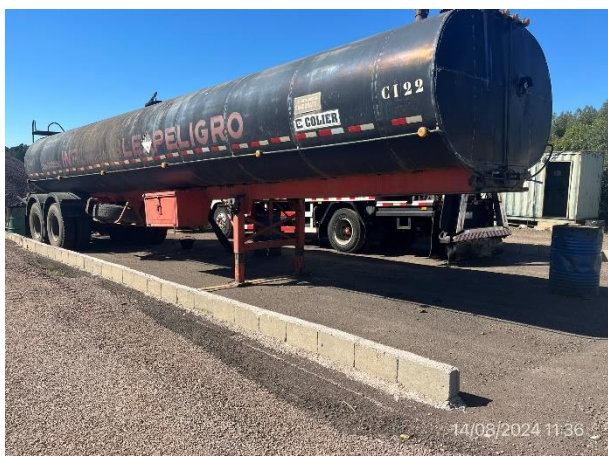
Foto 12.1-9, P03. Obrador, cisterna móvil de emulsión asfáltica con envallado perimetral para contención de derrames.

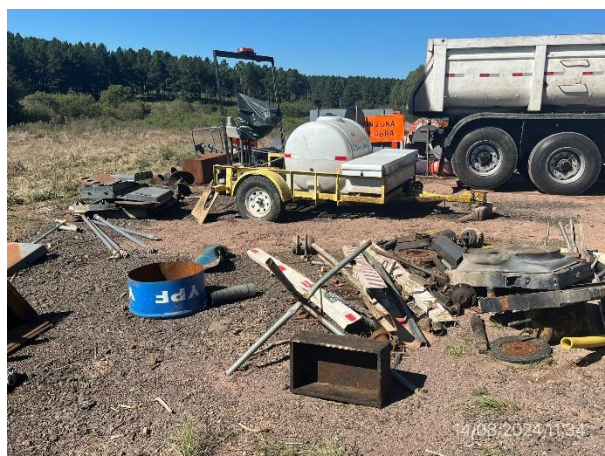
Ref.	Descripción	Requisito
04	En el obrador principal de Colier SA existe un sector donde el acopio de chatarra y otros elementos de desuso no está en condiciones adecuadas.	PGA de Colier SA, Art. 5.4.
Código del hallazgo: PF – 6.		
Evidencia: Foto 12.1-10

Foto 12.1-10, P03. Obrador, sector de acopio de chatarra y otros insumos desordenados.

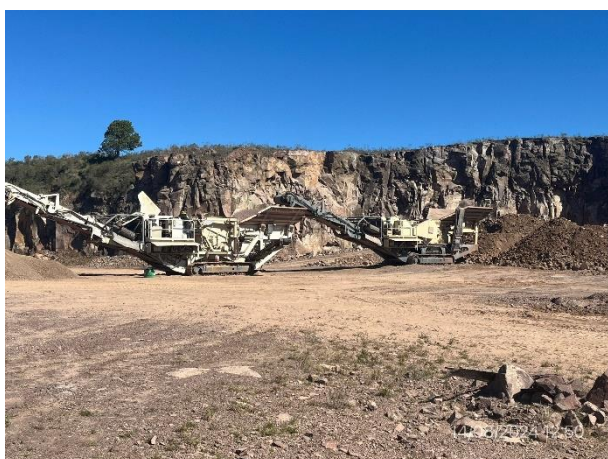
Foto 12.1-11, P04. Obrador secundario, cantera de basalto y planta de trituración. Padrón 12240, 2ª SC de Tacuarembó, Ruta 5 progresiva 368K500 a (-).

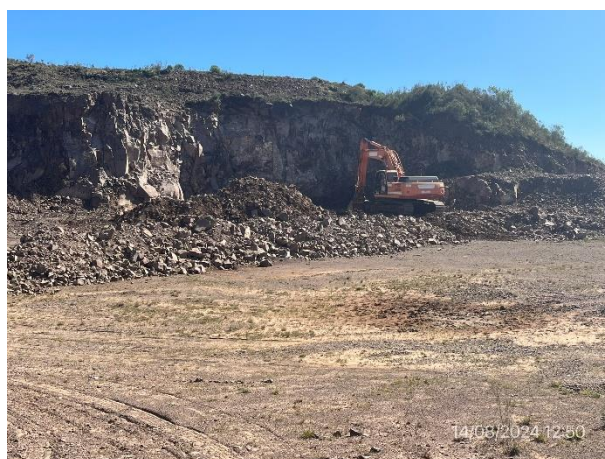
Ref.	Descripción	Requisito
01	En la cantera de basalto – P04 – los servicios de bienestar para los operarios – baños químicos – se encuentran más alejados de la zona de trabajo que lo que indica la normativa vigente.	Dec 125/014, Art. 25
Tipo de NC: 1		Código del hallazgo: PF – 8
Evidencia: Foto 12.1-12

Foto 12.1-12, P04. Frente de explotación, no hay servicios higiénicos.

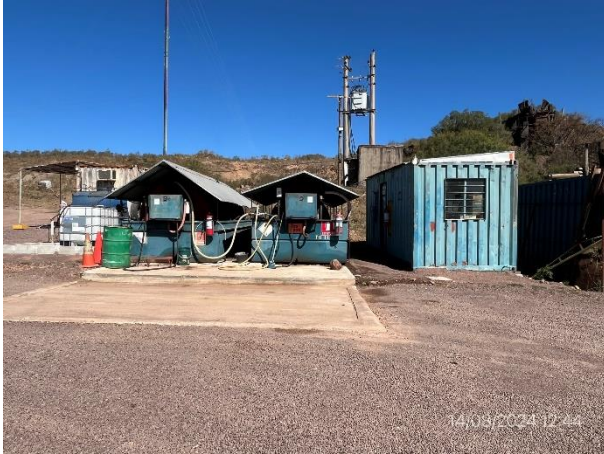
Foto 12.1-13, P04. Tanques de combustible envallados y techados.

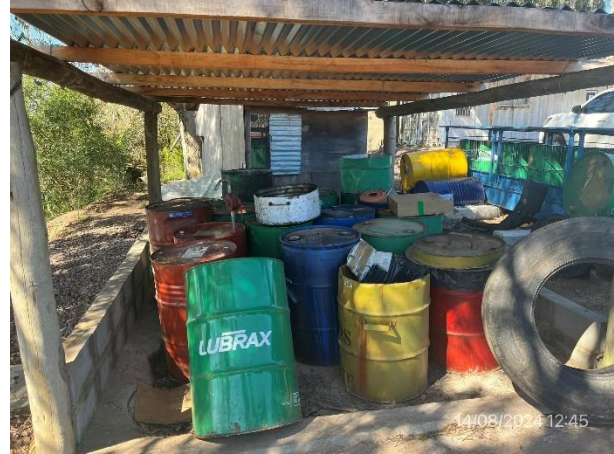
Foto 12.1-14, P04. Acopio de tarrinas de lubricantes en sector envallado y con pavimento impermeable.

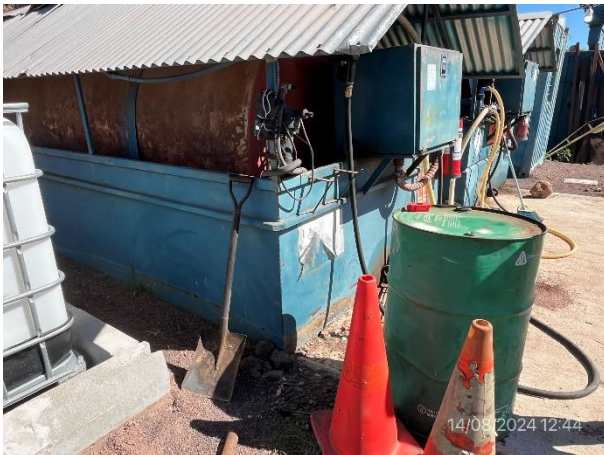
Ref.	Descripción	Requisito
03	En el campamento secundario – P04 – hay tarrinas y bidones de combustible y lubricantes fuera de sectores envallados, tanto en el pañol como en la explanada de almacenamiento de combustibles	Apartado 6.2 del MAV 2015
Tipo de NC: 2		Código del hallazgo: PEL - 6
Evidencia: Foto 12.1-15, Foto 12.1-16

Foto 12.1-15, P04. Tarrina de lubricante alojada fuera de sector envallado.

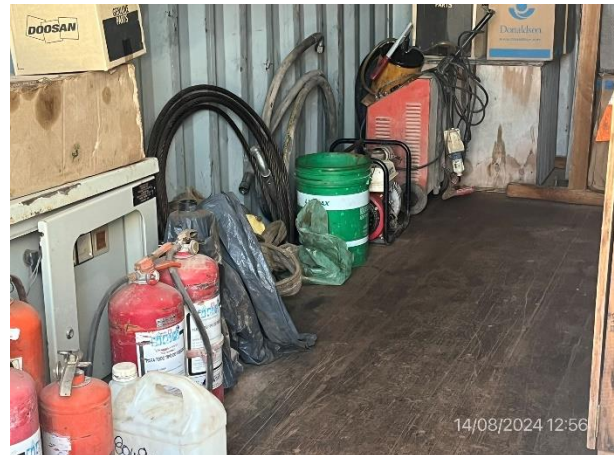
Foto 12.1-16, P04. Pañol, hay bidones de lubricantes sin contenciones para eventuales derrames.

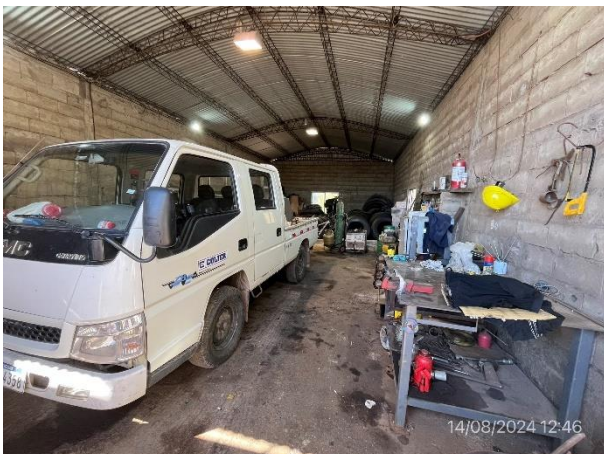
Foto 12.1-17, P04. Taller mecánico cerrado y con pavimento impermeable.

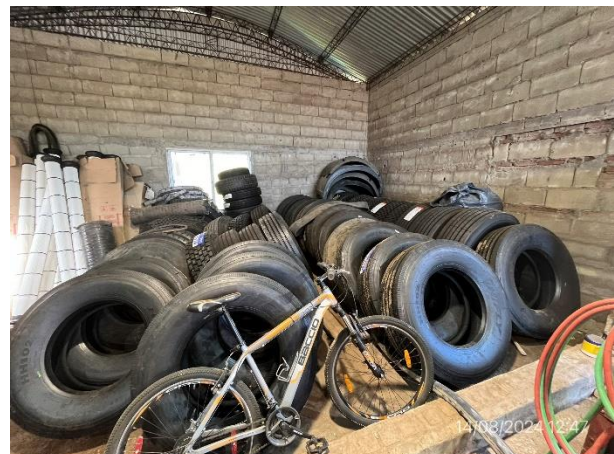
Foto 12.1-18, P04. Acopio de cubiertas bajo techo.

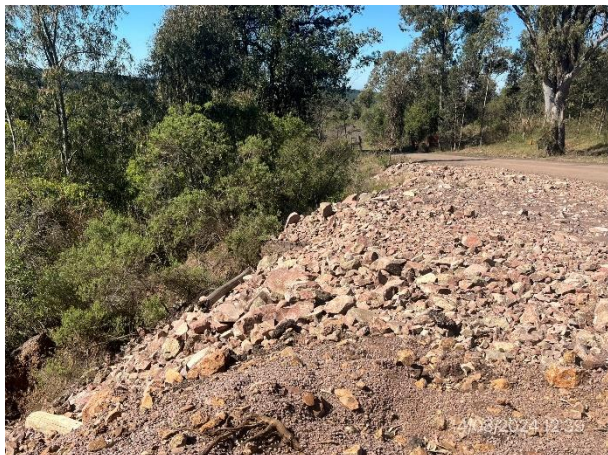
Ref.	Descripción	Requisito
01	En zona de barranco del perímetro del obrador de cantera Batoví – P04 – se ha generado erosión con desplazamiento de restos de estructuras.	Apartado 9.8 del MAV 1998
Situación actual: Cumplido.		
Evidencia: Foto 12.1-19

Foto 12.1-19, P04. Se protegió borde del talud perimetral del obrador con grava para la prevención de erosiones.

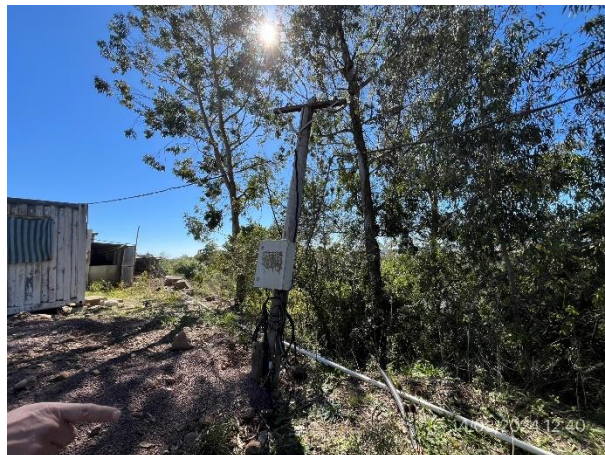
Ref.	Descripción	Requisito
03	En obrador de cantera Batoví – P04 – se constata Instalación eléctrica sujeta a vegetación	Apartado 9.4 del MAV 1998
Situación actual: Cumplido		
Evidencia: Foto 12.1-20

Foto 12.1-20, P04. Se ejecutó tendido eléctrico provisorio por medio de estructura de madera.

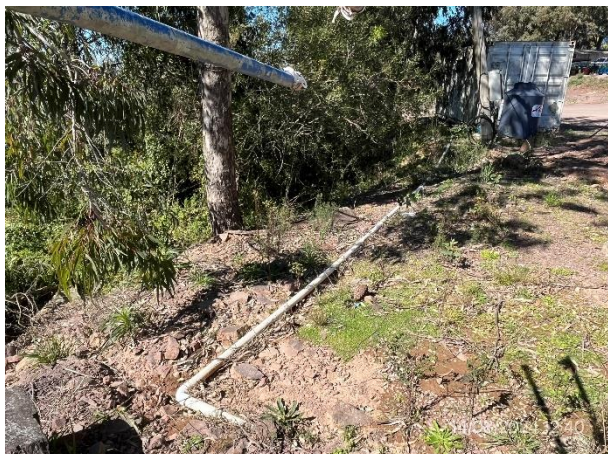
Ref.	Descripción	Requisito
02	En obrador de cantera Batoví – P04 – se constata desagüe al suelo del entorno.	Apartado 10.2 del MAV 1998
Situación actual: cumplido		
Evidencia: Foto 12.1-21

Foto 12.1-21, P04. Se conectó caño de desagüe a depósito impermeable

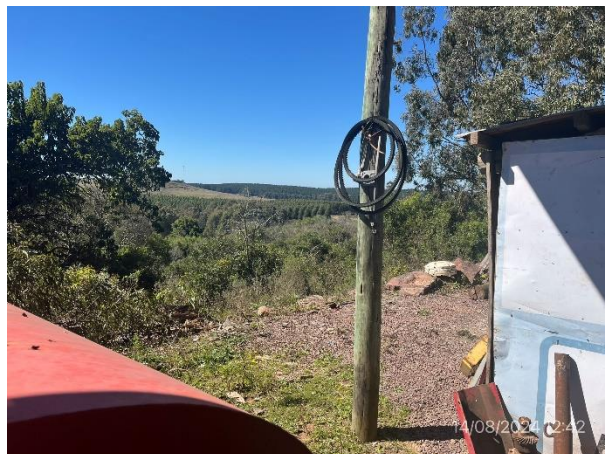
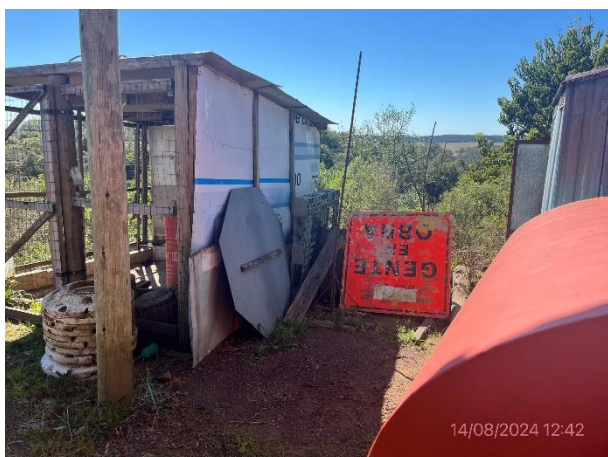
Ref.	Descripción	Requisito
05	En obrador de cantera Batoví – P04 – se constata que en zona que según indican las contrapartes es usada por subcontratos, se encuentran restos de estructuras cubiertas por vegetación y residuos sin clasificar.	PGA Colier S.A.
Situación actual: cumplido		
Evidencia: Foto 12.1-22, Foto 12.1-23

Foto 12.1-22, P04. Zona de obradores de subcontratistas en buenas condiciones de orden y limpieza.

Foto 12.1-23, P04. Zona de obradores de subcontratistas en buenas condiciones de orden y limpieza.

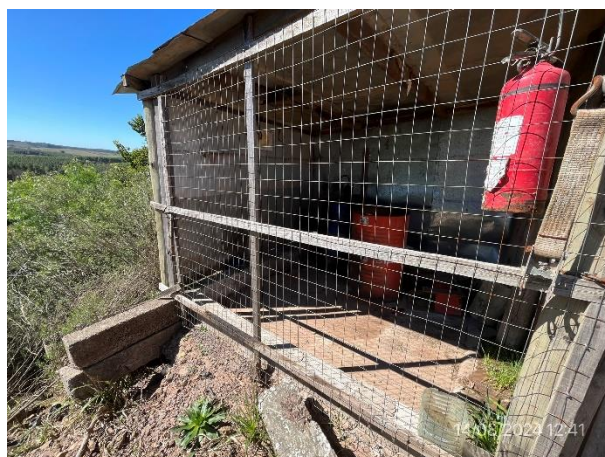
Ref.	Descripción	Requisito
04	En obrador de cantera Batoví – P04– se constata dique de contención para hidrocarburos incompleto, le falta murete lateral.	Apartado 9.2 del MAV 1998
Situación actual: cumplido		
Evidencia: Foto 12.1-24

Foto 12.1-24, P04. Zona de acopio de lubricantes de empresas subcontratistas con envallado perimetral impermeable.

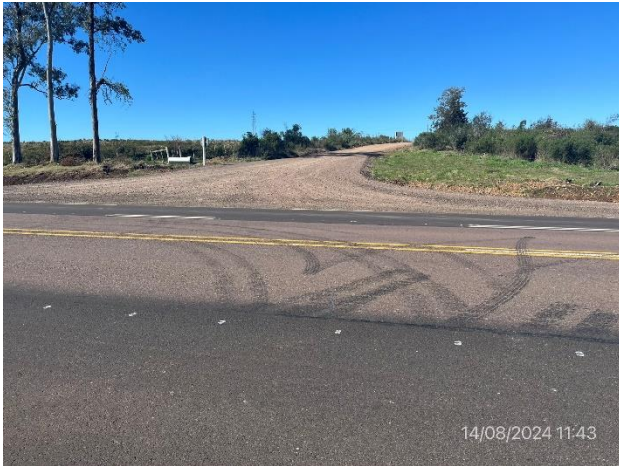
Foto 12.2-1, P05. Terceras sendas terminadas en Cuchilla de la Palma. Ruta 5, progresiva 413K600.

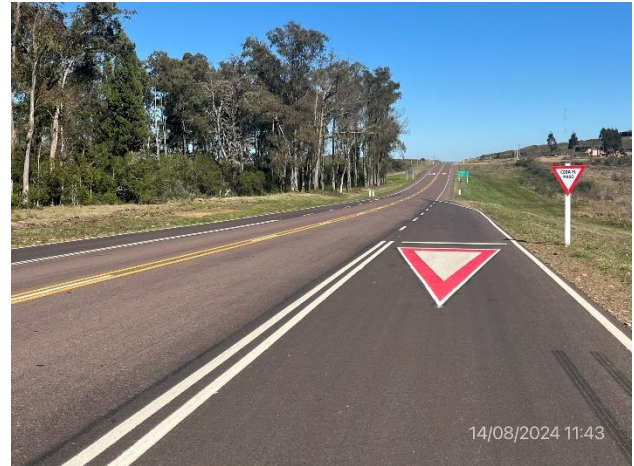
Foto 12.2-2, P05. Tercera vía abierta al tránsito y con señalización horizontal y vertical terminadas.

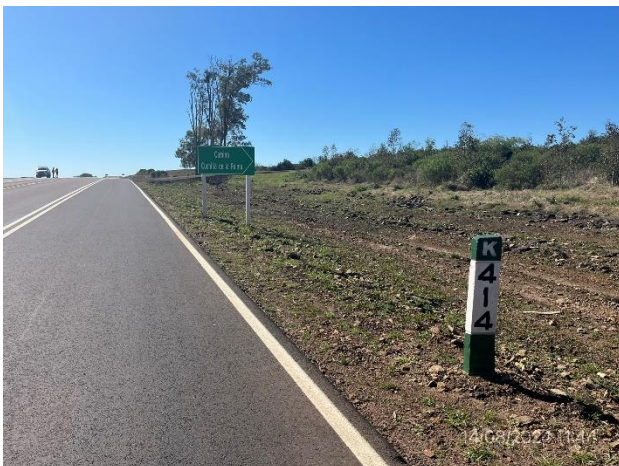
Foto 12.2-3, P05. Faja pública con buenas condiciones de drenaje y empastado incipiente.

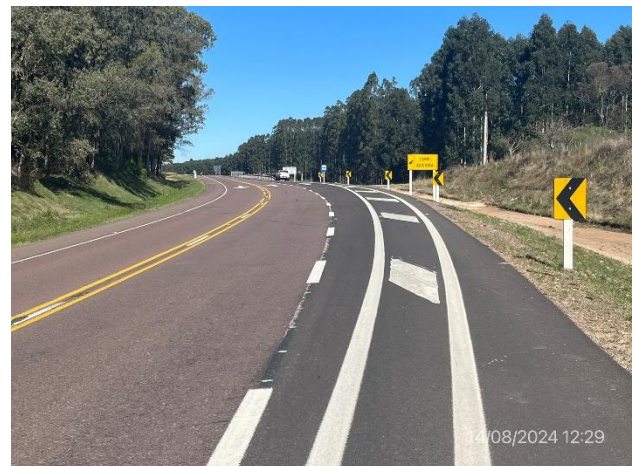
Foto 12.2-4, P06. Terceras sendas terminadas en Ruta 5, progresiva 371K600.

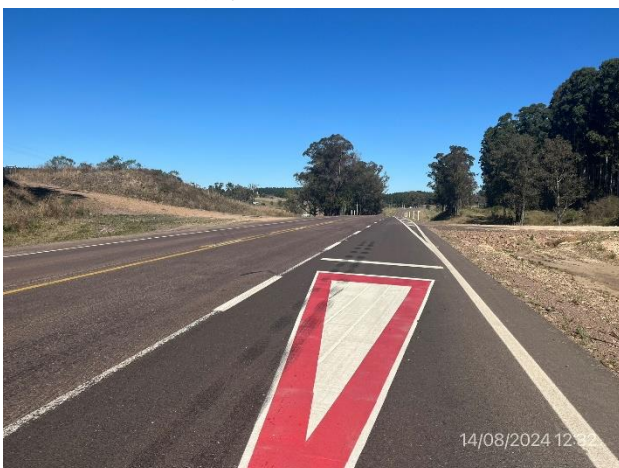
Foto 12.2-5, P06. Tercera vía abierta al tránsito y con señalización horizontal terminada.

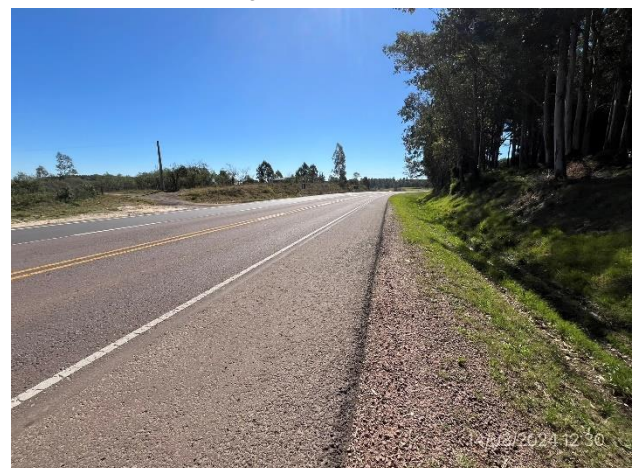
Foto 12.2-6, P06. Faja pública con buenas condiciones de drenaje y empastado incipiente.

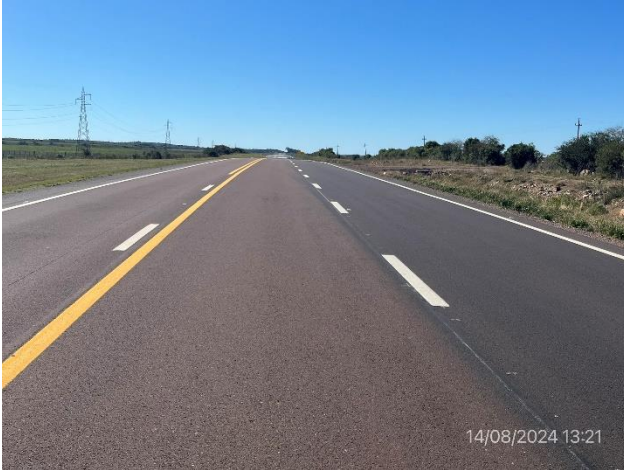
Foto 12.2-7, P07. Terceras sendas terminadas en Ruta 5, progresiva 343K000

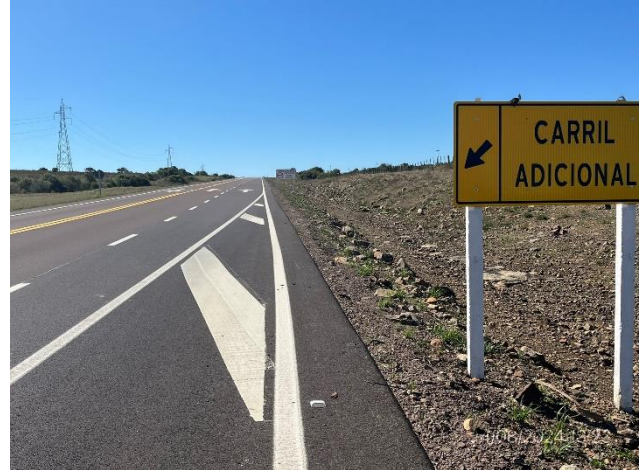
Foto 12.2-8, P07. Tercera vía abierta al tránsito y con señalización horizontal y vertical terminadas.

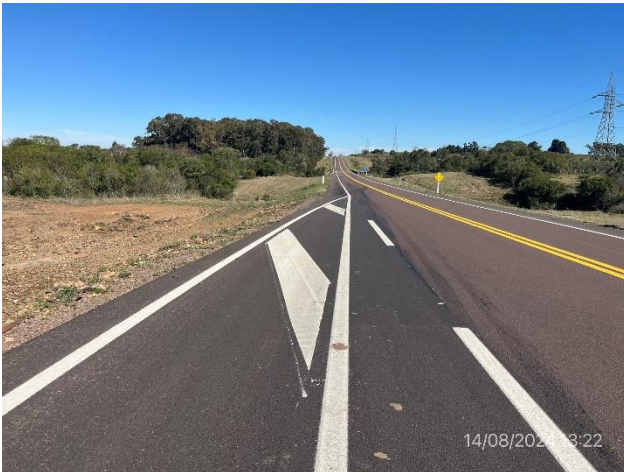
Foto 12.2-9, P07. Faja pública con buenas condiciones de drenaje y empastado incipiente.

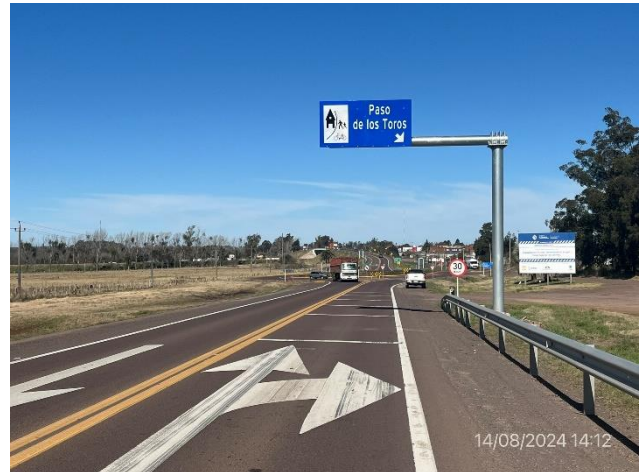
Foto 12.2-10, P08. Nueva rotonda de acceso Norte a Paso de los Toros. Ruta 5, progresiva 250K900.

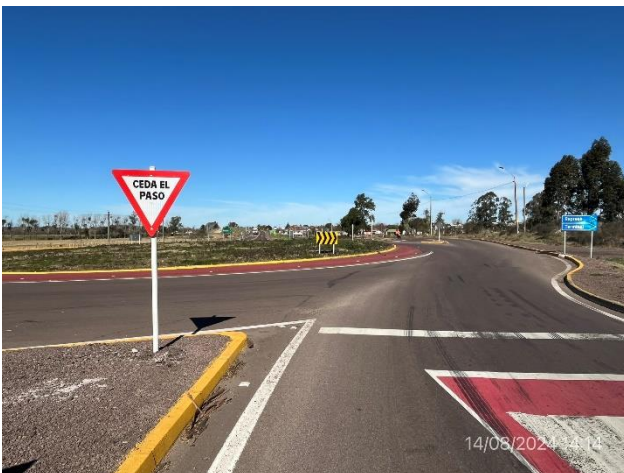
Foto 12.2-11, P08. Nueva rotonda abierta al tránsito y con señalización horizontal y vertical terminadas.

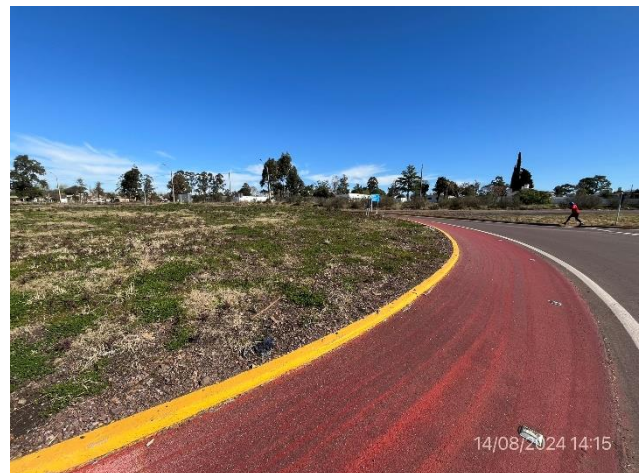
Foto 12.2-12, P08. Zona interior de nueva rotonda con buena cobertura vegetal.
